**Sprungur og tæringarpyttir á
afloftunartækjum í orkuveri Hitaveitu
Suðurnesja**

Sverrir Þórhallsson

Greinargerð SP-80/03

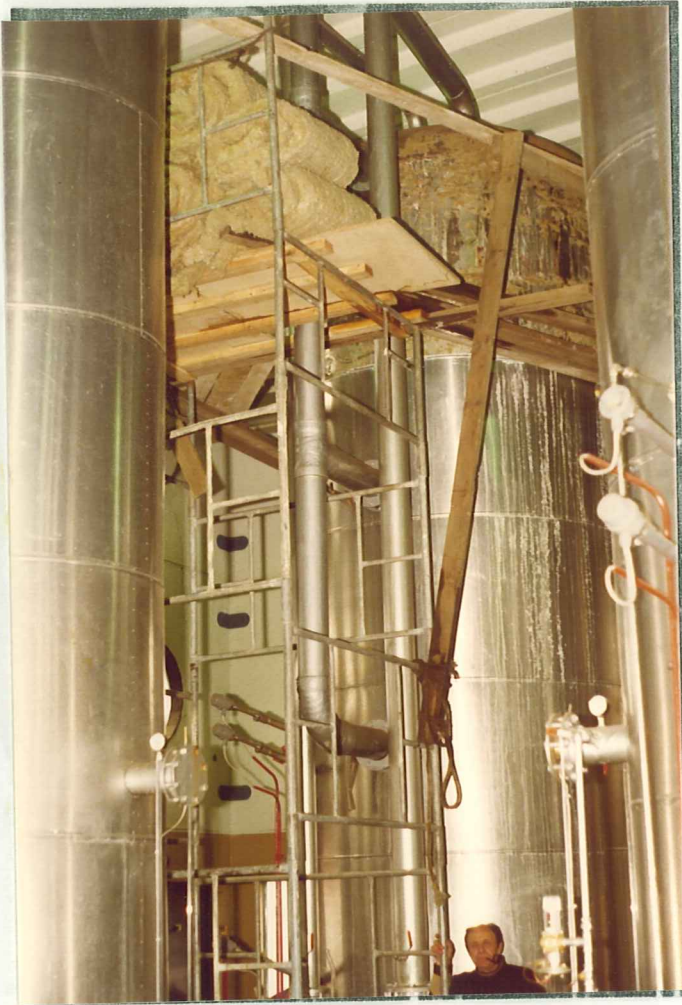
Afloftarar í orkuveri 1 voru skoðaðir af Sverri Þórhallssyni verkfr. og Ólafi Sigurjónssyni hjá Orkustofnun og Claus Ballzus verkfr. hjá Verkfræðistofu Guðmundar og Kristjáns. Fyrir skoðunina hafði álkápa ofaná tækjunum og efsta plata af belg verið fjarlægð af rásunum 1 og 3 (mynd 1 og mynd 2). Var skoðunin gerð til að kanna orsök tæringarinnar og útbreiðslu.

Mynd 1. Afloftari við rás 1.
Einangrun fjarlægð efst og
sést hrúður eftir vatnsleka.

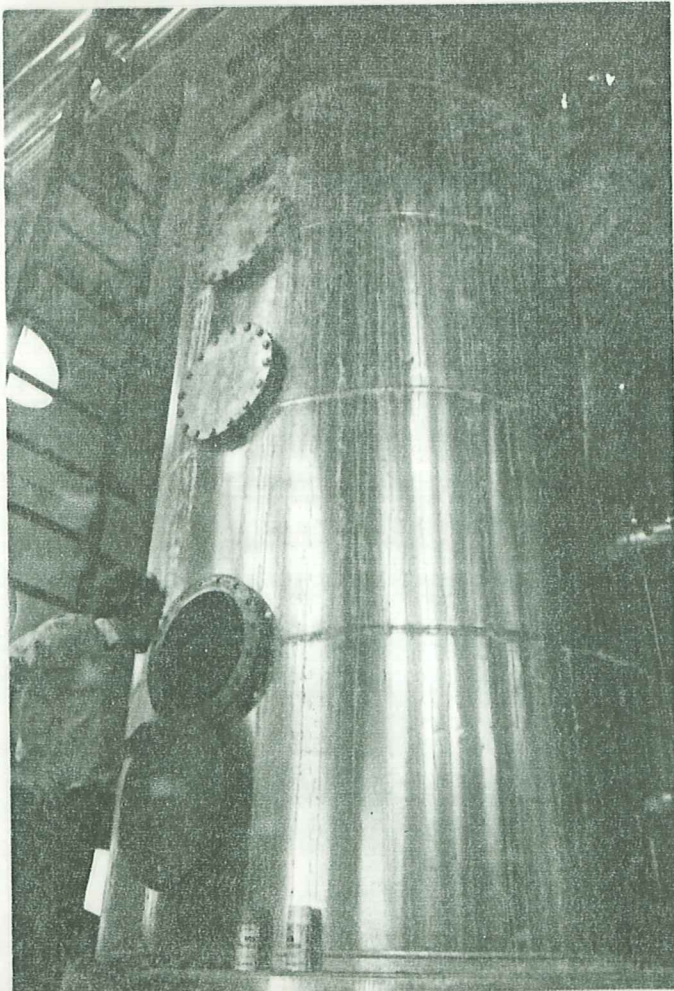
Mynd 2. Afloftari við rás 3.
Sjá vatnstauma.

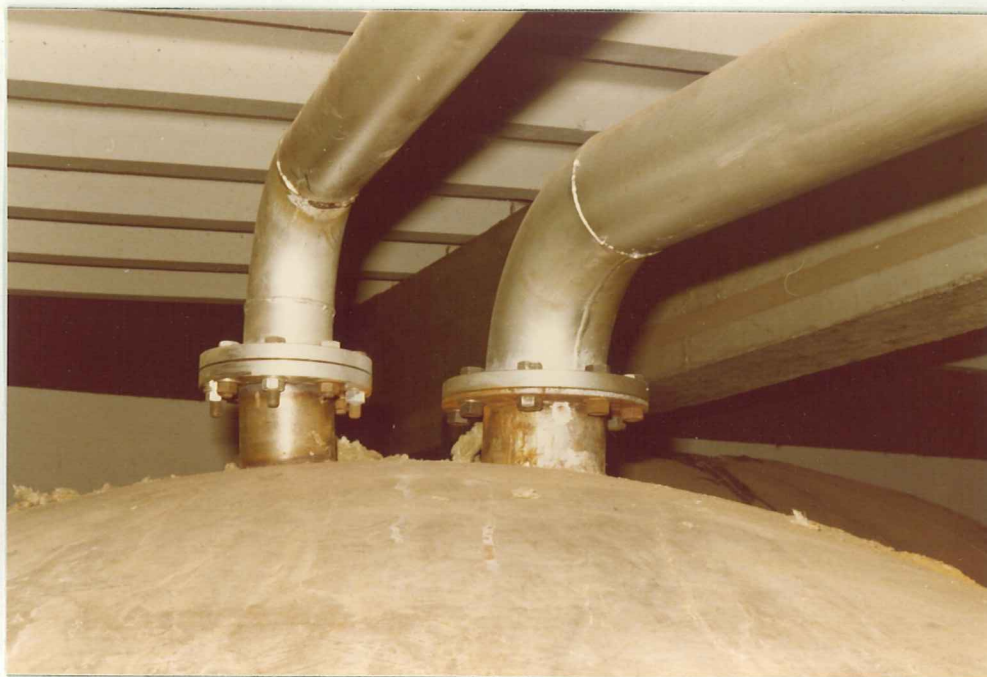
Greinilegt var að leki hefur verið á suðu við inntaksfláns afloftarans (mynd 3). Fláns þessi var að auki ekki úr ryðfríu stáli eins og teikningar segja til um, heldur úr stáli. Vatn hefur lekið niður

inntaksrörið, út á kúpaðan topp afloftarans, undir einangrunina og niður á belg. Hróður af steinefnum, tæringu og steinull er að sjá þar sem vatnið hefur gufað upp. Þegar hrúðrið hefur verið fjarlægð komu tæringarskemmdirnar í ljós.

Mynd 3. Rás 1. Leki er á inntaksstút til hægri, undir fláns sem er úr stáli.

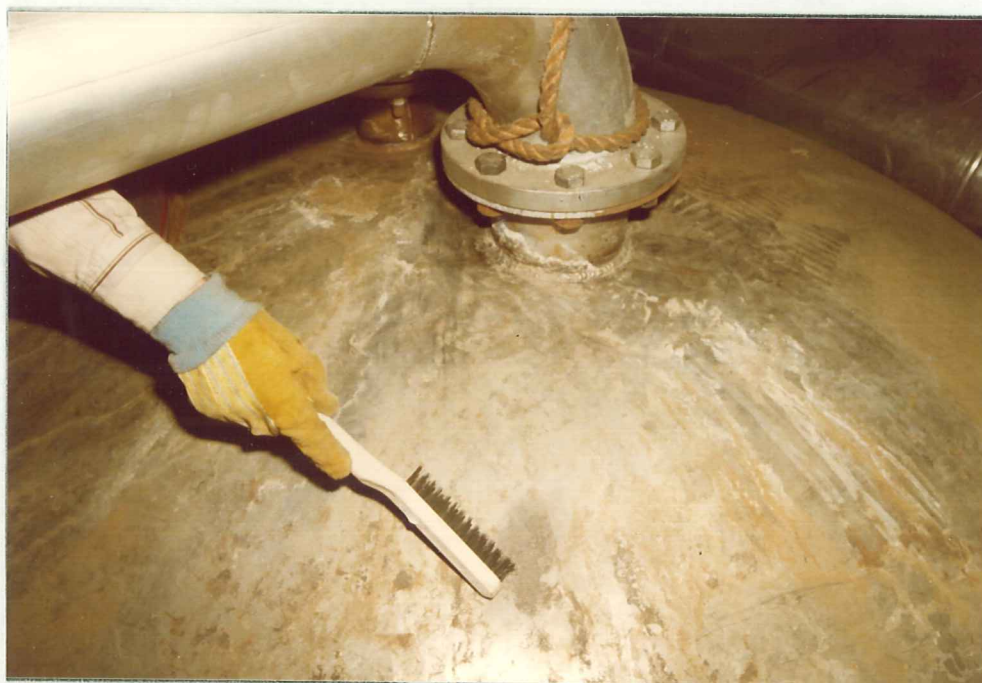
Ofaná afloftaranum eru tæringarpyttir og einnig nokkrar taumlaga sprungur (mynd 4). Um 1/3 af yfirborði afloftarans hefur blotnað og tærst með framangreindum hætti. Á mynd 5 er sýnt hvernig sprungur á belg afloftarans koma í ljós við notkun sprunguleitarvökva.

Mynd 4. Rás 1. Séð ofaná afloftarann og hvernig hrúðurmyndun er út frá lekastaðnum. Bent er á svæði sem er pyttatært.

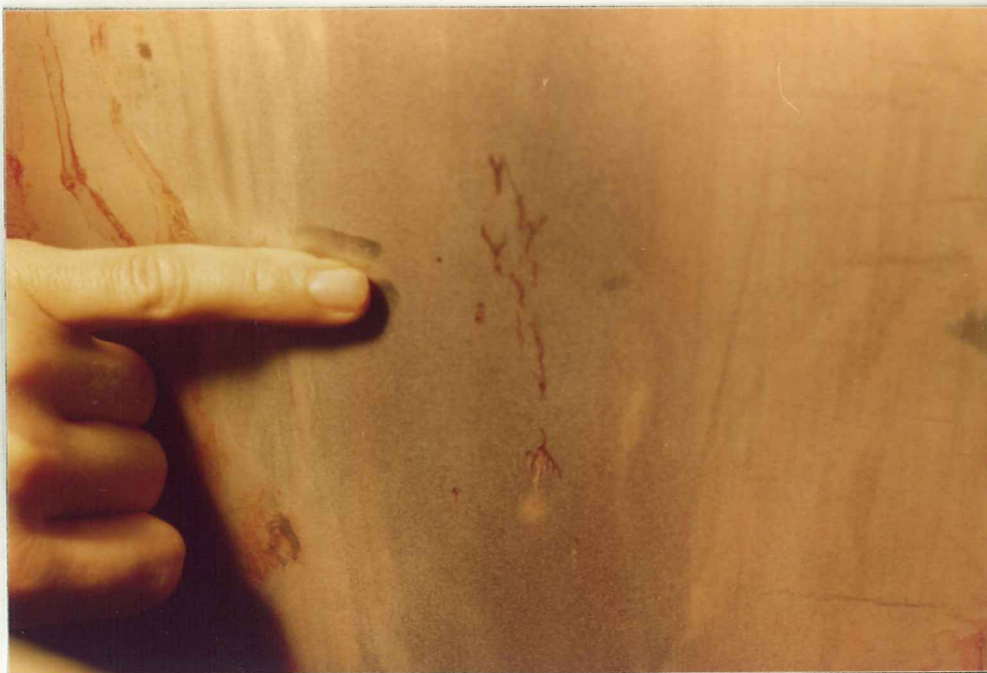
Mynd 5. Belgur á afloftara við rás 1. Bent er á sprungur sem skýrast við notkun sprunguleitarvökva.

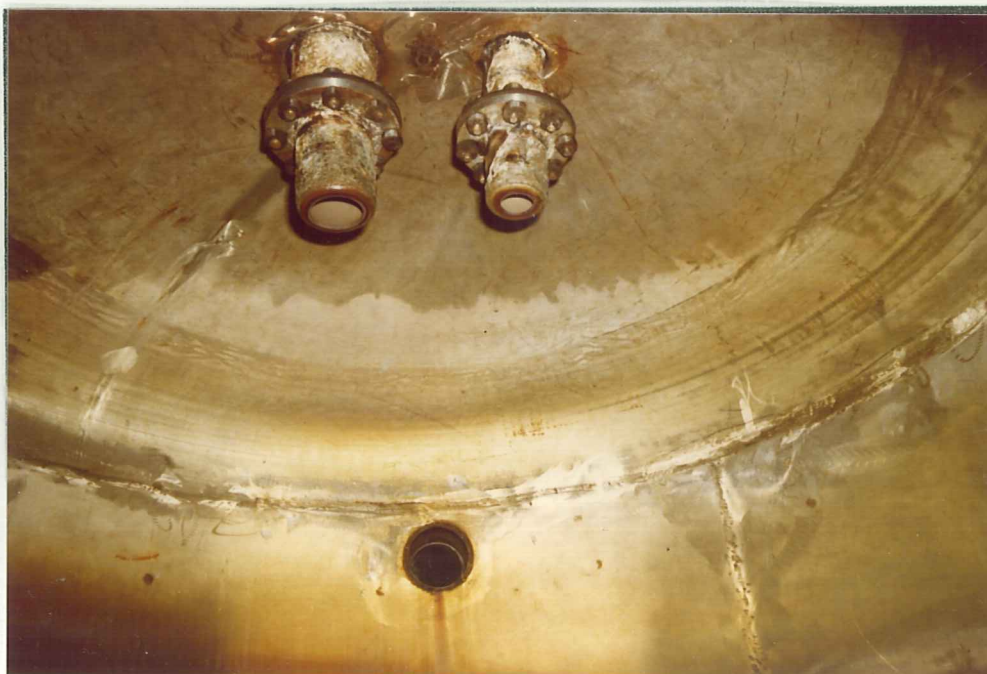
Að innanverðu var ekki að sjá tæringarskemmdir. Hugsanlega geta sprungur leynst undir hnúðri á inntaksrörinu rétt ofan við úðarana. Þar hefur greinilega átt sér stað uppgufun á vatni á 105°C heitu rörinu (mynd 6).

Mynd 6. Úðarar, rás 1. Hróður er á inntaksröri eftir uppgufað vatn.

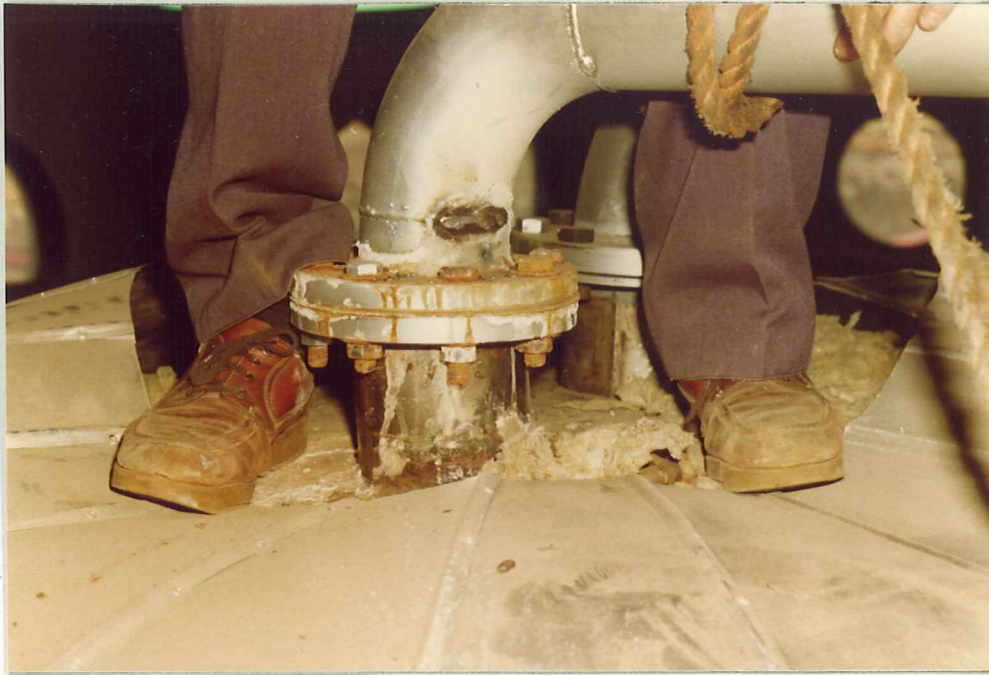
Einangrun var enn á aflotaranum, og því var ekki hægt að skoða hann að utan. Þó mátti sjá að gat hefur verið á ryðfríu inntaksröri og vatn komist í einangrunina (mynd 7). Að innan var engar tæringarskemmdir að sjá.

Mynd 7. Inntak á afloftara við rás 2. Leki út frá suðugalla.

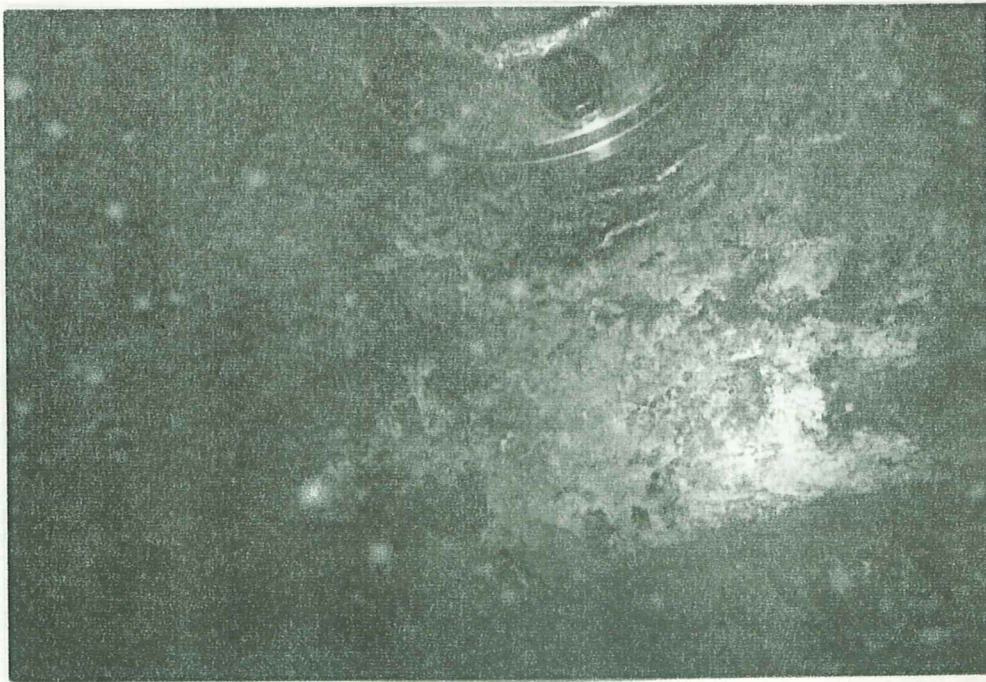
Leki var á suðu og einnig á flánasamskeytum við inntak í afloftarann. Áður hafði verið skipt um inntaksstútinn og soðið í sprungur sem höfðu myndast umhverfis hann (mynd 8). Samkvæmt upplýsingum frá Alberti Albertssyni verkfr. Hitaveitu Suðurnesja hefur af einhverjum ástæðum verið notað 18/8 ryðfrítt stál í stað 18/18/2 í stútana. Efni þetta hefur einnig verið notað að hluta til við rás 3, sem sést m.a. á að 18/8 rörin eru spíralsoðin og þynnri en rörin sem keypt voru til verksins. Rörin úr 18/8 stálinu voru áberandi verst farin af sprungu-tæringu.

Sprungurnar ofaná afloftaranum eru hringlaga sammiðja stútunum. Skoðun að innanverðu sýndi að sprungurnar ná ekki allar í gegn, og er þar enn ein vísbending um að upptök sprunganna séu að utanverðu.

Mynd 8. Soðið í sprungur ofaná afloftara við rás 3. Neðan við suðuna eru sprungur.

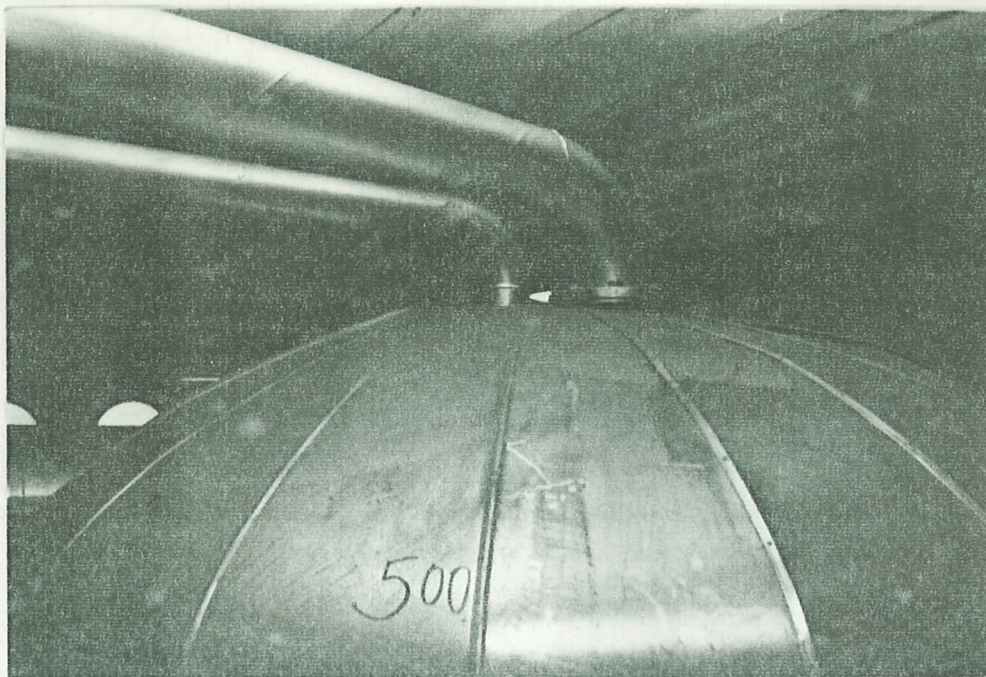
Leki hefur verið á suðusamskeytum á ryðfríu inntaksröri. Ennfremur er inntaksrörið úr röngu efni, eins og áður er getið (mynd 9). Frekari skoðun þarf að fara fram á afloftaranum þegar álkápan og einangrunin hefur verið fjarlægð, en áberandi er að vatnstaumar koma undan samskeytum á álkápinni.

Mynd 9. Afloftari við rás 4. Spíralsoðna rörið nær á myndinni er ekki samkvæmt efnislista. Suðugalli er á rörinu fjær.

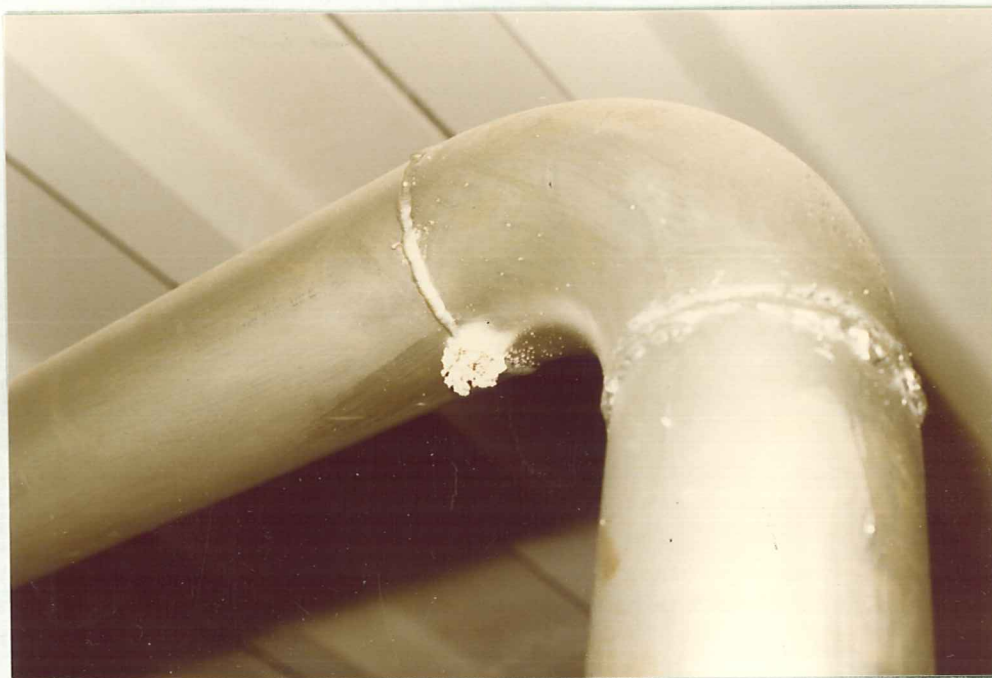
Mynd 10. Suðugalli (nálargat) á 100 mm inntaksröri við afloftara í rás 1.
