GREINARGERÐ
LANDSPÍTALALÓÐ

BYGGING K, TENGIGANGUR
KJARNABORANIR OG BERGTEKNI

B.J., B.A.H., E.P., G.B. - 82/01 Nóvember 1982

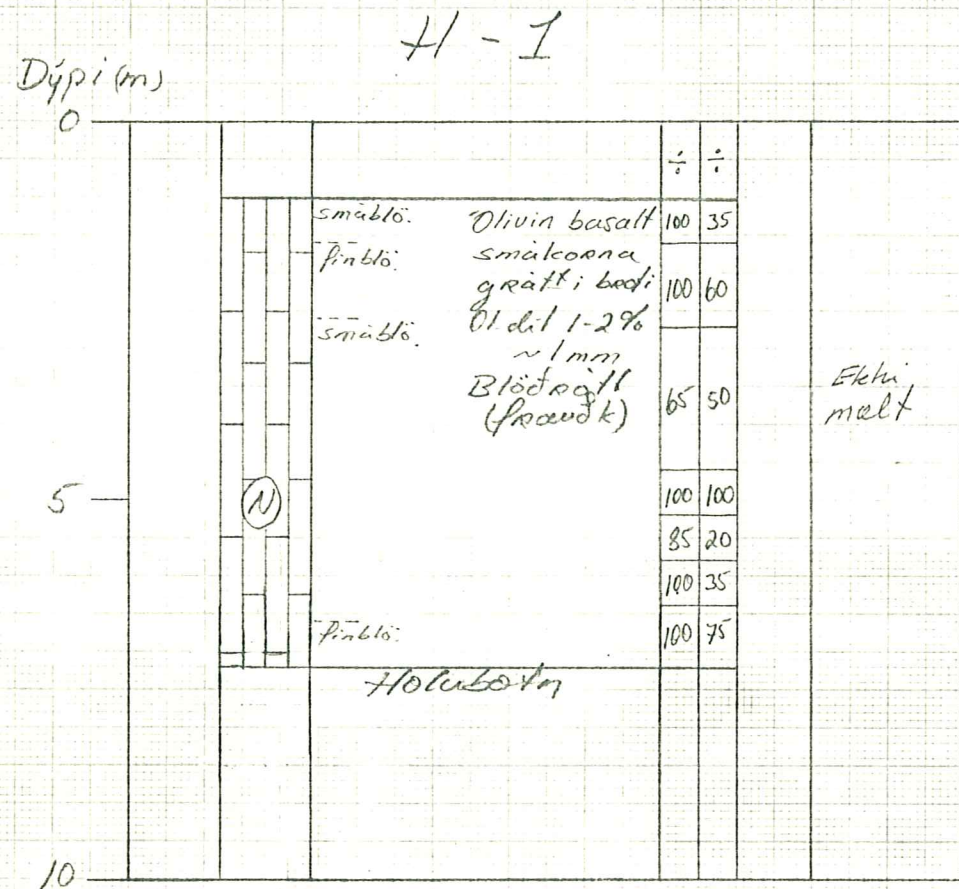
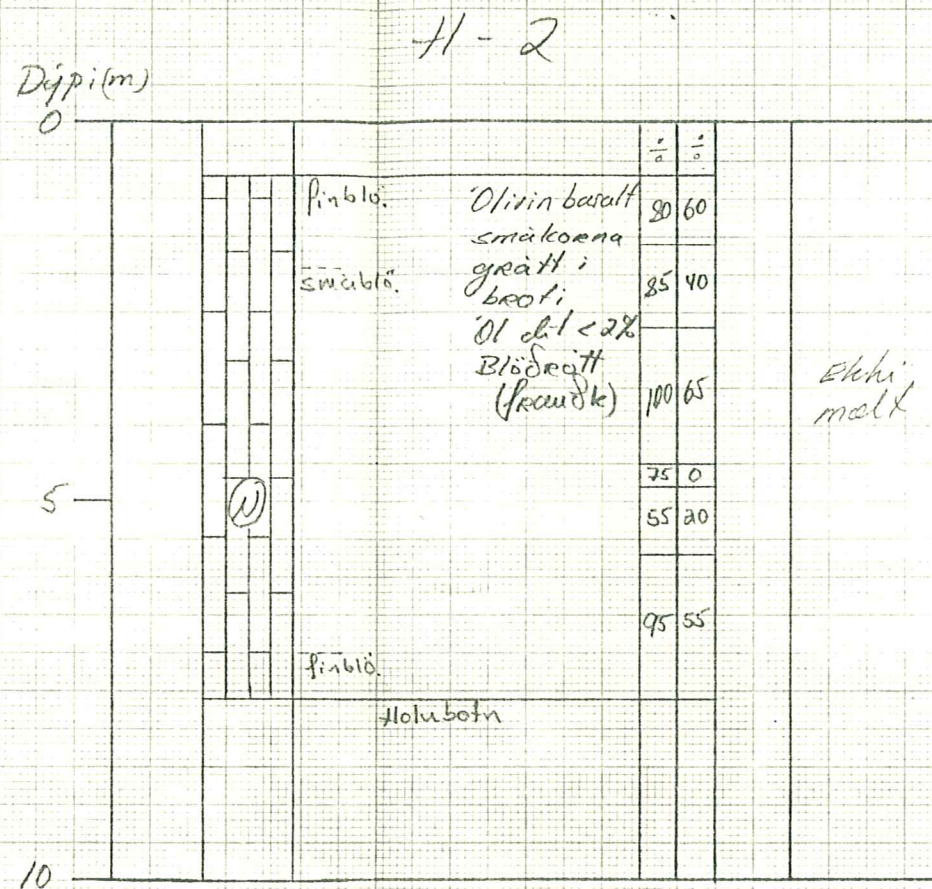
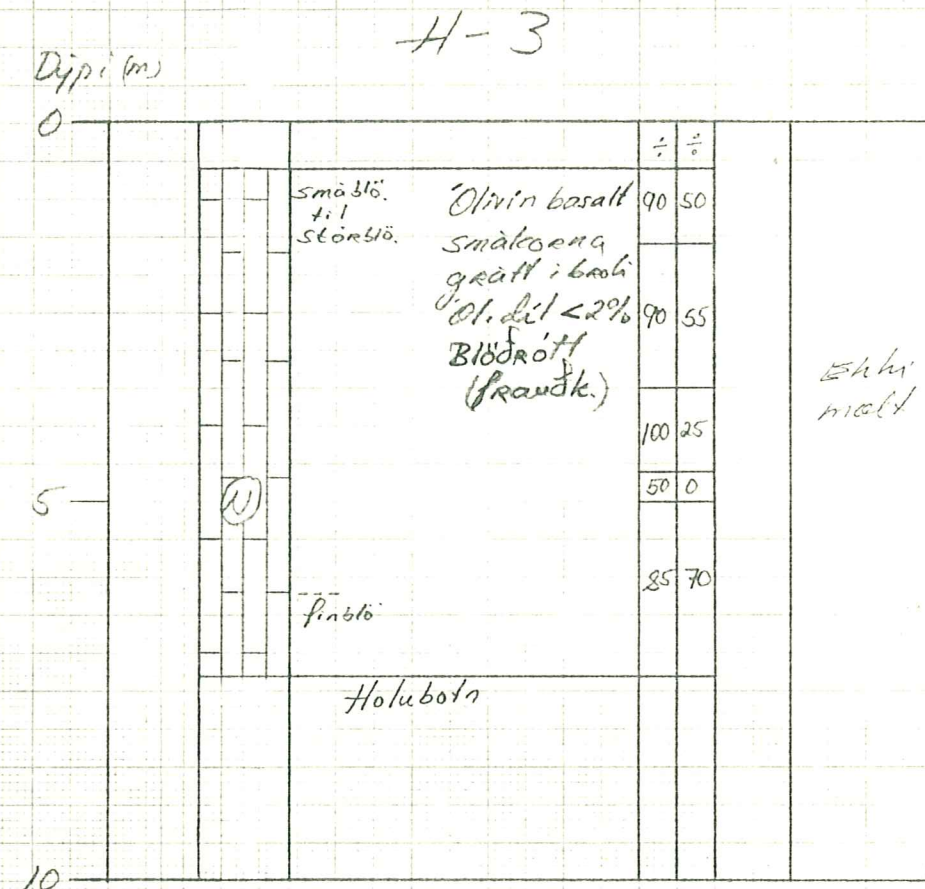
Mynd 2

Kjarninn er greindur og flokkaður á sama hátt og borkjarnar á virkjunarstöðum þar sem áætlað er að sprengja jarðgöng eða opna skurði. Í kjarnalýsingunni ^(mynd 2) er lýst m.a. berggerð, kjarnaheimtu og RQD-gildi (sá hluti kjarnans sem er í ≥ 10 cm bútum í % af lengd holunnar eða hluta hennar). Einnig er gert berggæðamat með sérstakri aðferð sem þróuð hefur verið hjá Norsku Jarðtæknistofnuninni (NGI), svokölluð Q-greining.

BORHOLUSNIÐ
HOLUR 1, 2 og 3

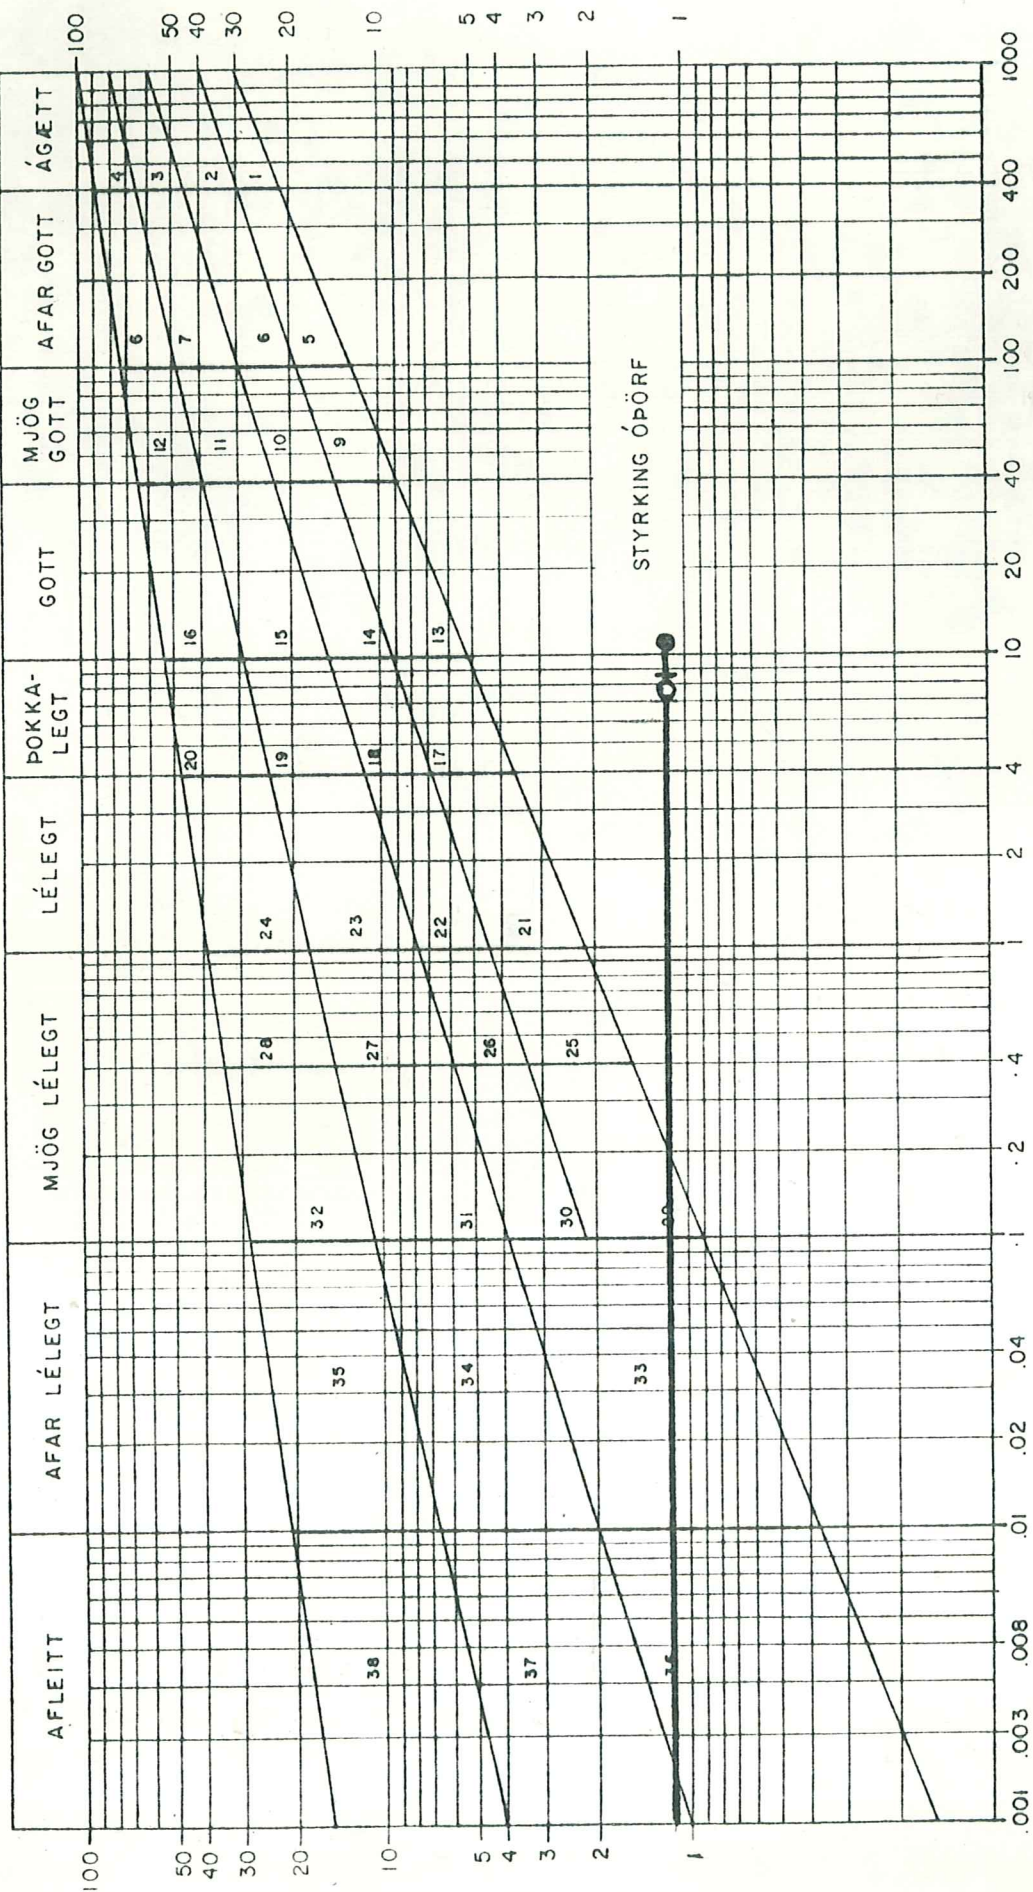
Mynd 3

Berggæðamatið er hannað með tilliti til jarðgangagerðar. Niðurstöður matsins (Q-gildið) gefa þó nokkra vísbendingu um eiginleika bergs í opnum skurðveggjum. Sjá mynd 3 og frumgögn í viðauka.

Q-kerfið norska hefur sjaldan verið notað með tilliti til opinna skurða en niðurstöðurnar í þessu tilviki (Q-gildi er að meðaltali um 6) gefa til kynna að stæðni þessa bergs sé allgóð án styrkingar í 6-7 m háu, nærri lóðréttu stáli. ^(mynd 3) Þó ber þess að geta að hér og þar eru mjög sprungin afmörkuð belti í kjarnanum (þar sem RQD-gildið og kjarnaheimta eru lág: sjá mynd 2). Þessi sprungnu bil geta valdið hruni smárra og stórra steina úr veggjunum. (Sjá viðauka um Q-greiningu).

Mælt er með að allir lausir steinar sem sjást í veggjunum séu teknir burt jafnóðum og skurðurinn dýpkar og komið sé fyrir sterku öryggisneti sem þekur bergveggina þar sem skurðurinn er dýpstur.
