**Krafla hola KG-25. Ástand holu KG-25 í  
desember 1990**

**Greinargerð ÁsG-BS-GeG-HÁ-90-14**

## KRAFLA HOLA KG-25 ÁSTAND HOLU KG-25 Í DESEMBER 1990

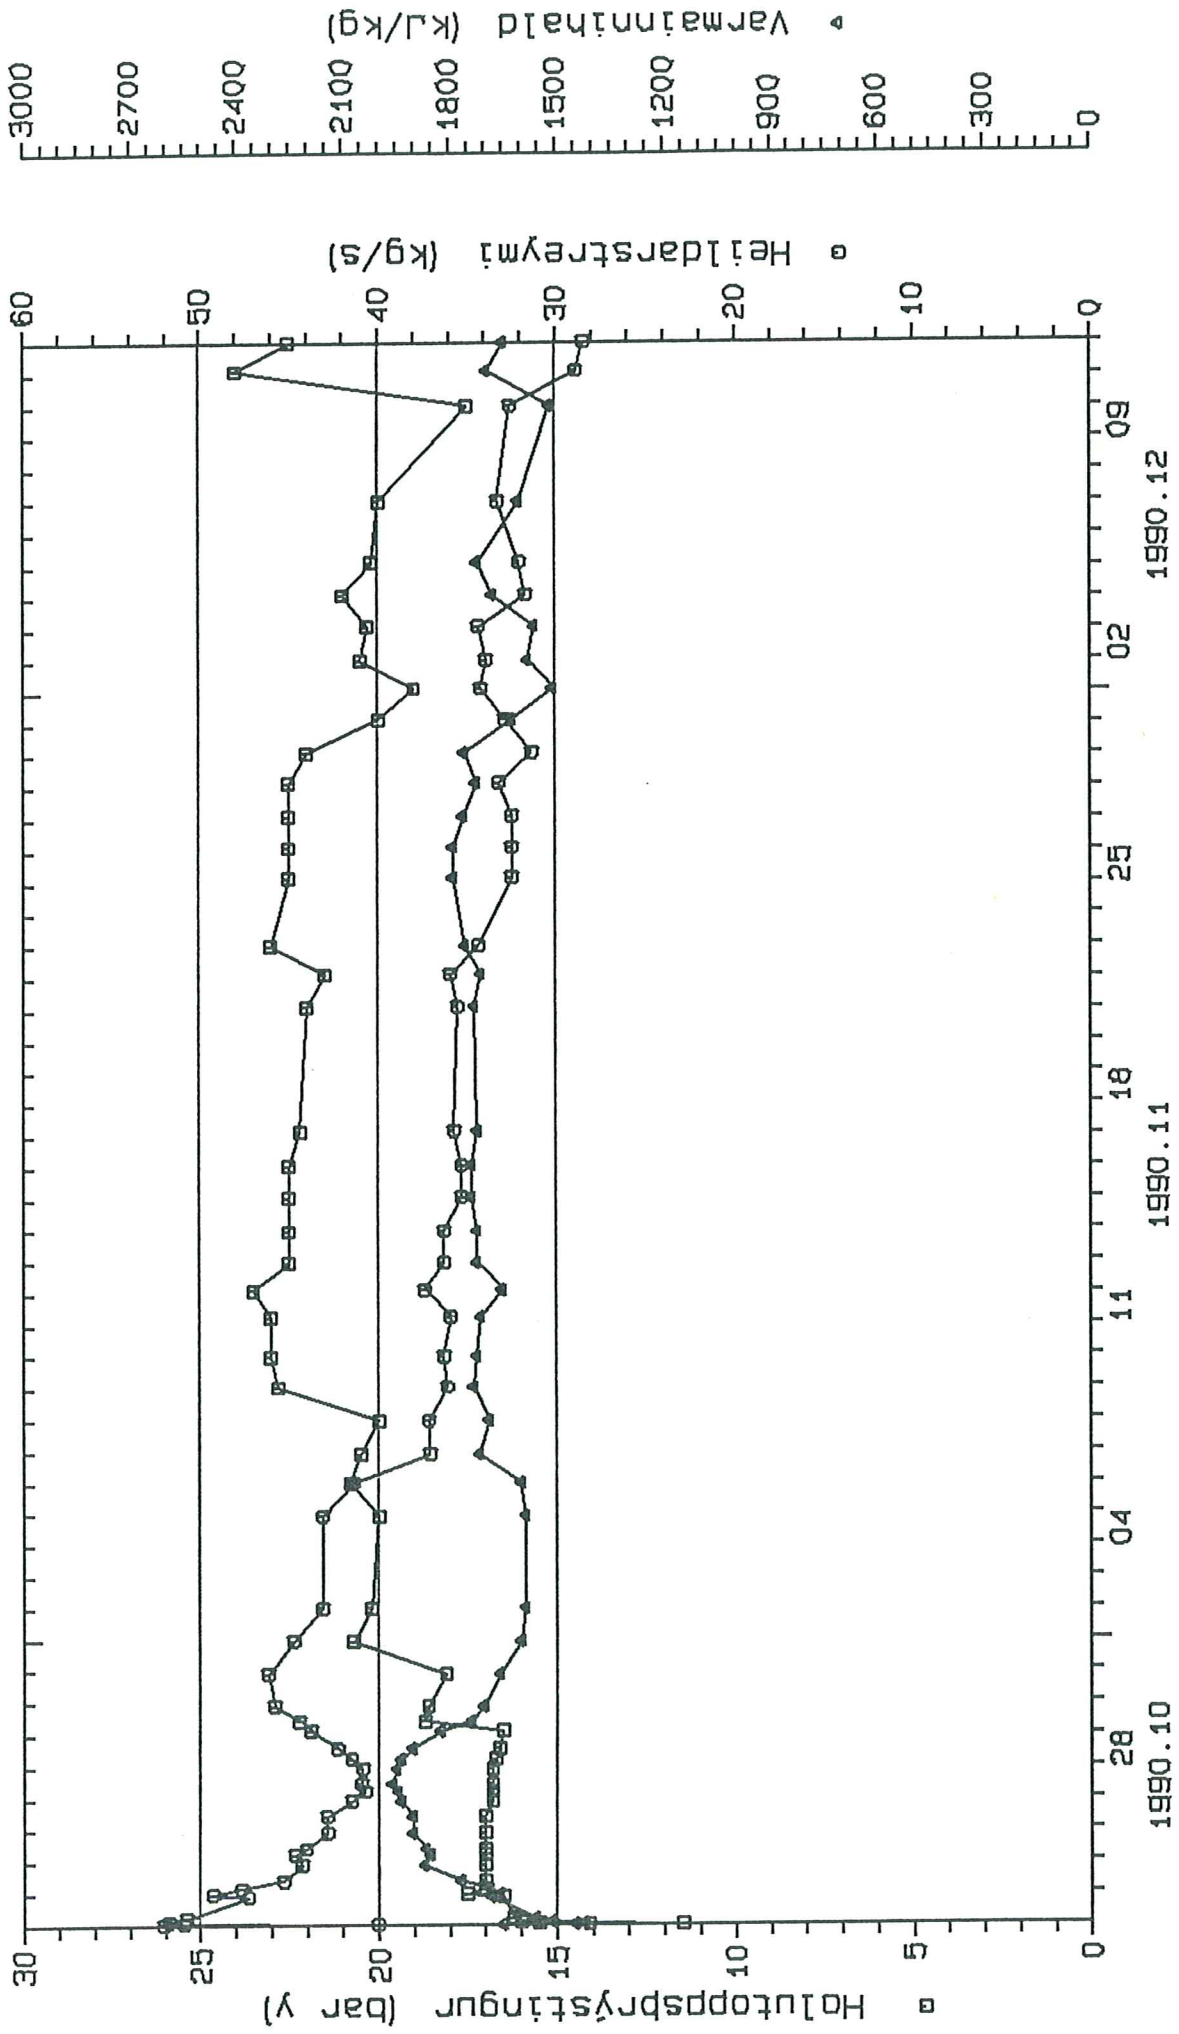
MYND 1

Á mynd 1 eru sýndar breytingar með tíma á holutoppþrýstingi, heildarstreymi og varmainnihaldi frá upphleypingu holunnar. Fljótlega var tekin sú ákvörðun að halda holutoppþrýstingi um eða yfir 20 bar, að minnsta kosti meðan efnainnihald holuvökvans var skoðað með tilliti til útfellingahættu. Til að byrja með var 130 mm blenda í legg, en þegar holutoppþrýstingur fór að lækka, var hert að á leggventli þannig að toppþrýstingur fór yfir 20 bar. Þann 6. nóvember var skipt um blendu og 110 mm blenda sett í staðinn og hækkaði toppþrýstingur lítilega við það. Aftur var skipt út blendu og sett í 100 mm blenda þann 9. nóvember. Við það hækkaði toppþrýstingurinn upp í 23 bar. Eftir það var ekkert átt við toppventla fyrr en 10. desember, þegar hert var á leggventli þannig að þrýstingur fór úr 17.5 bar upp í 24 bar.

Nokkur fylgni er með breytingum á holutoppþrýstingi og varmainnihaldi holuvökvans eins og sést á mynd 1, en heildarrennsli minnkar þegar toppþrýstingur er aukinn.

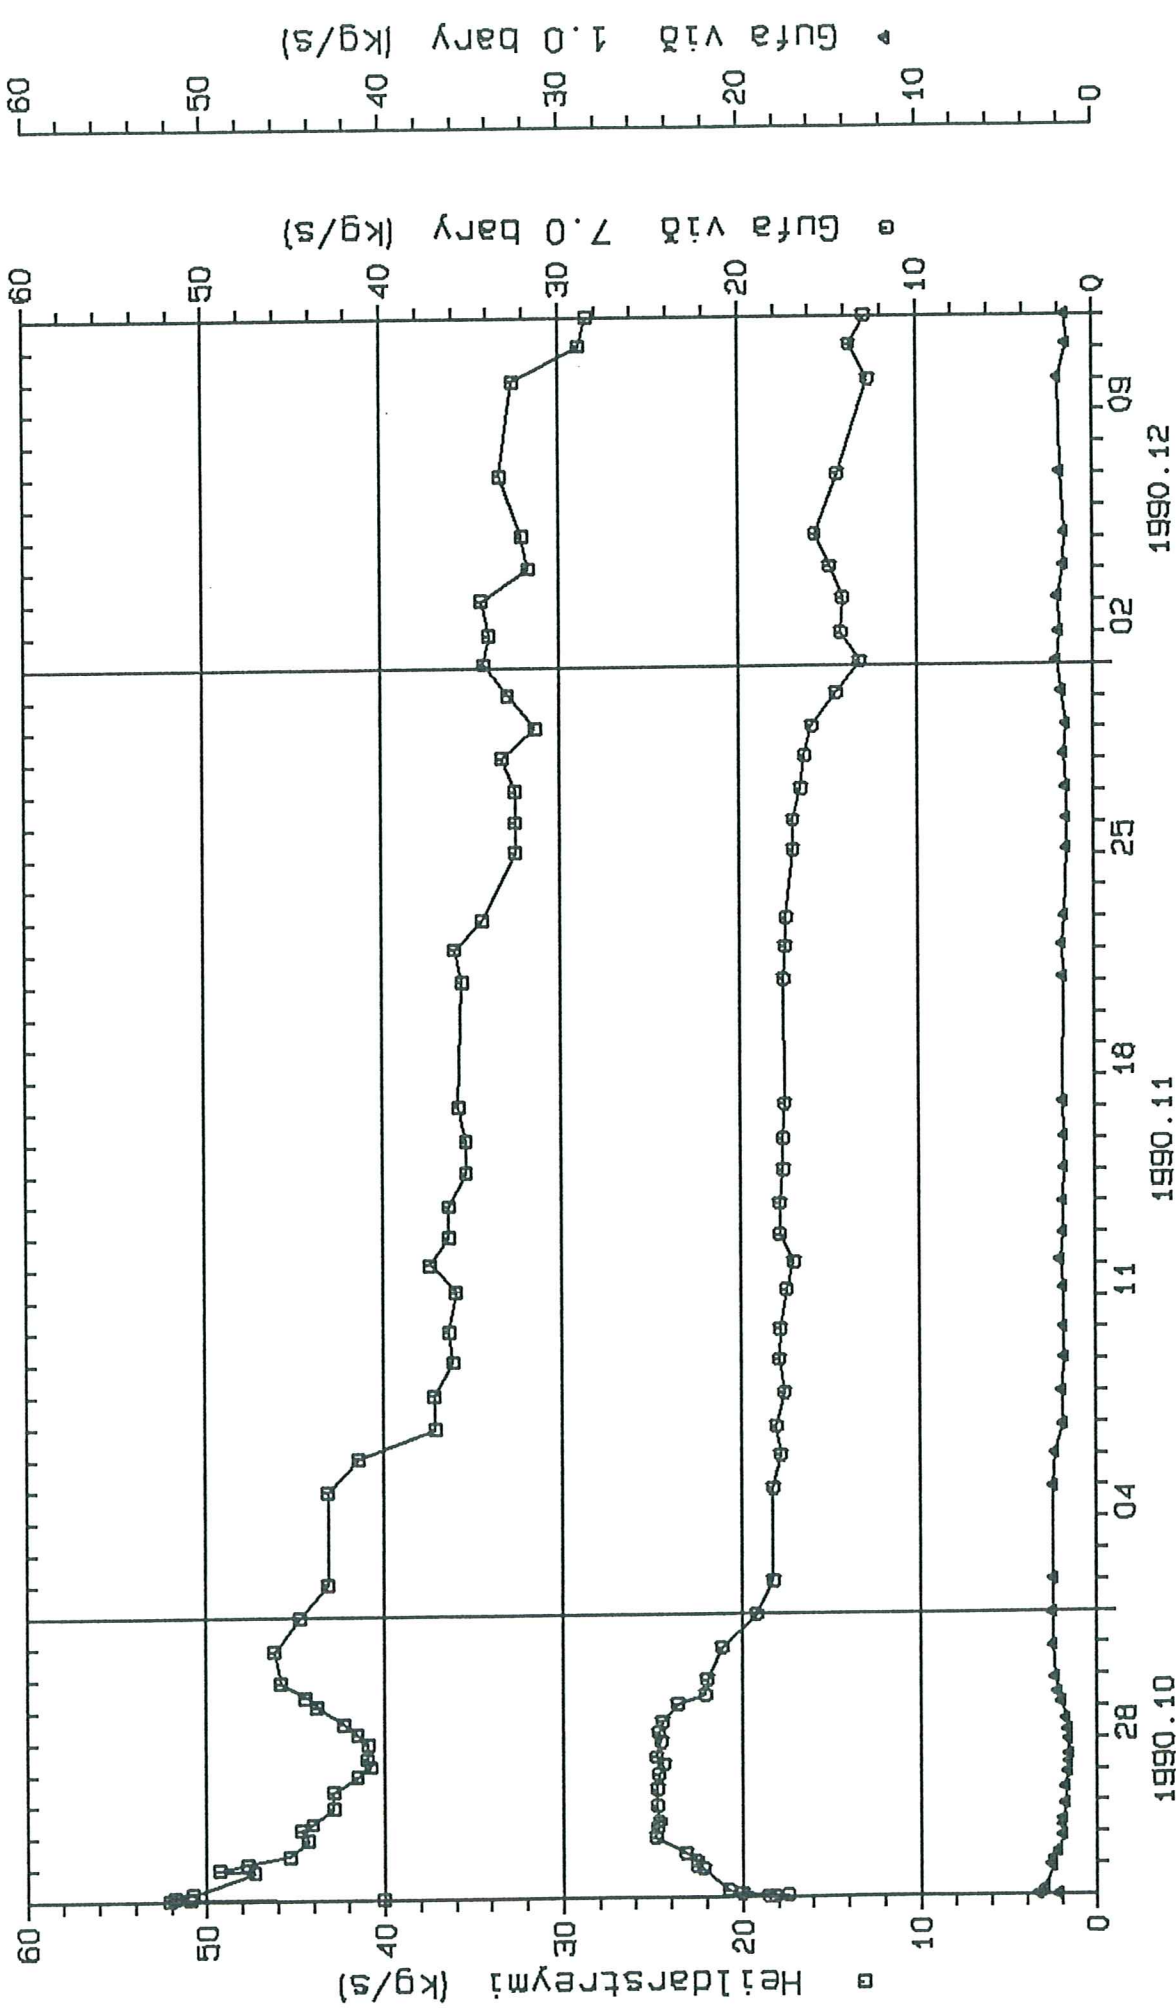
MYND 2

Á mynd 2 eru sýndar breytingar með tíma á heildarrennsli, háþrýsti- og lágþrýstigufu frá því holunni var hleypt upp. Holan virtist vera komin í jafnvægi skömmu eftir mánaðamótin okt./nóv., en í lok nóvembermánaðar fór að bera á afminnkun á ný og er ekki séð fyrir endann á henni.

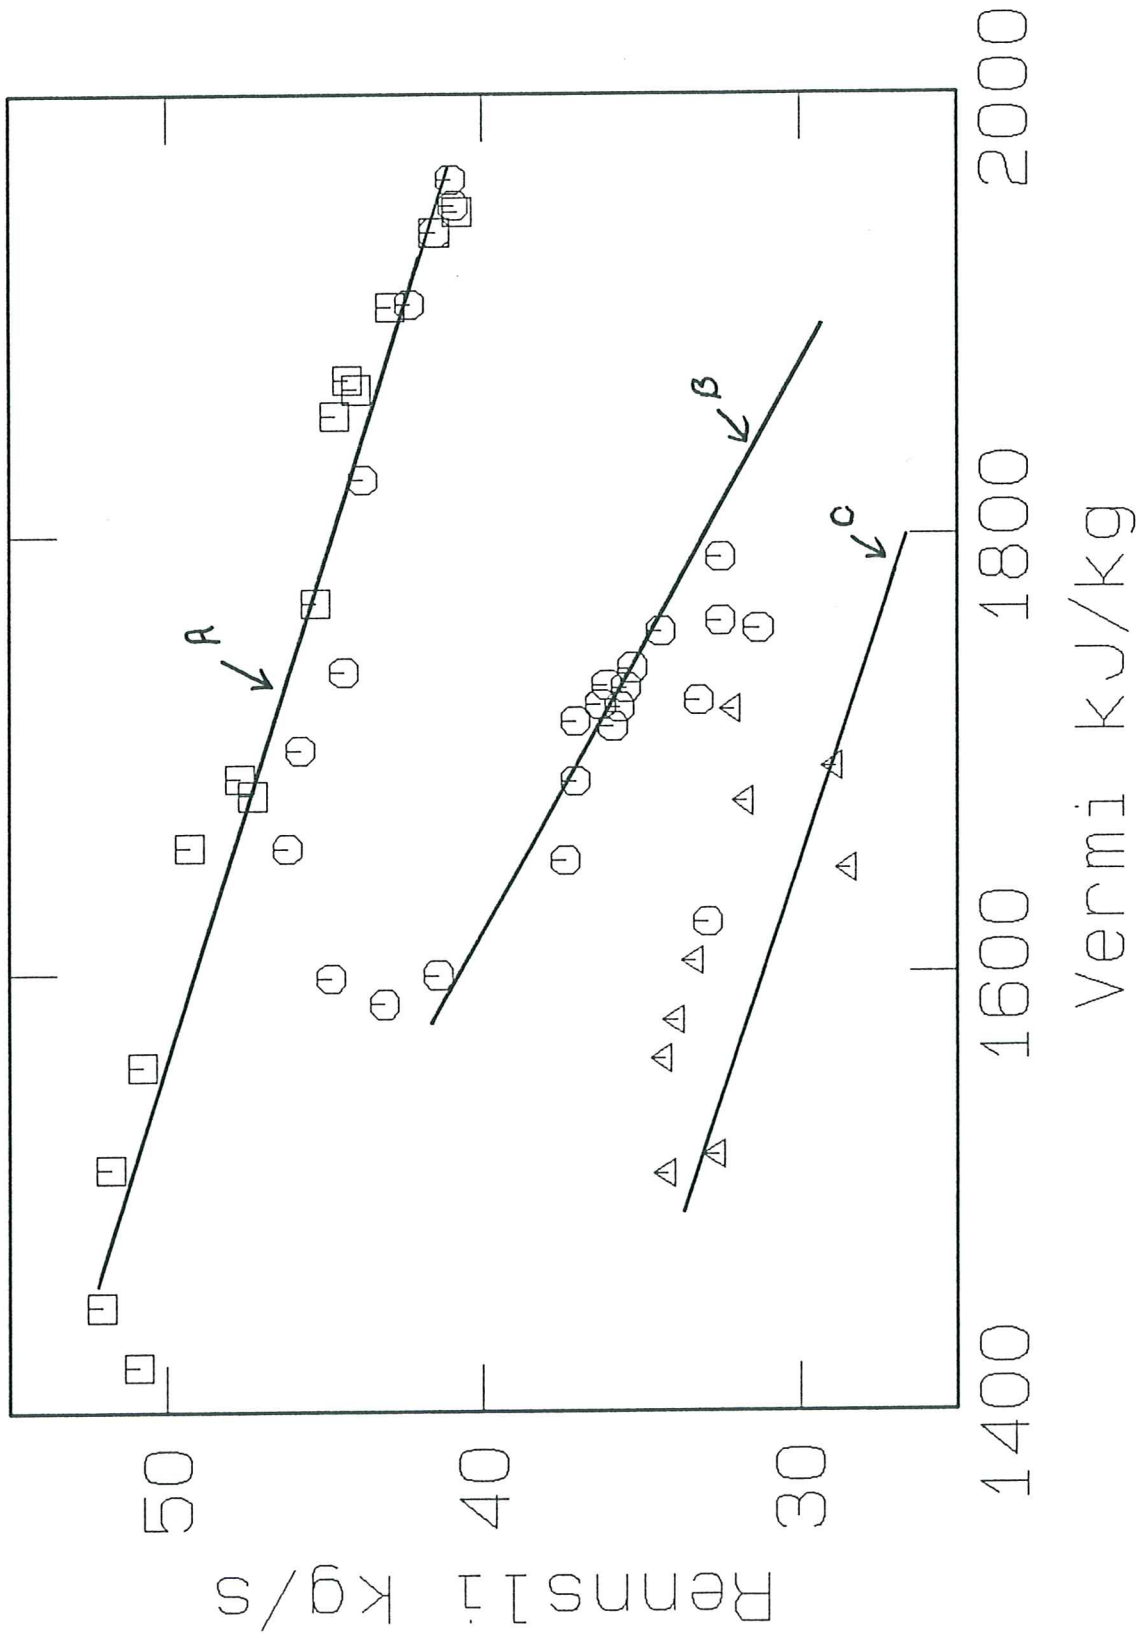
MYND 3

Fyrirliggjandi gögn um blástur holu KG-25 hafa verið grandskoðuð til þess að finna sennilegustu orsakir fyrir aflýrnun holunnar. Meðal annars var skoðað samband varmainnihalds og rennslis og er það sýnt á mynd 3. Þar koma fram nokkuð sérstök einkenni (karakter). Lína A hefur verið dregin í gegnum ferningana og sýnir hún breytingar frá upphleypingu fram til 27. október þegar vökvinn sortnar. Þar sjást fyrstu breytingar í afköstum. Frá þeim tíma eru merkin teiknuð hringlaga. Í fyrstu lækkar varmainnihald og rennsli eykst, en þegar vökvinn lýsist á ný fylgja breytingarnar línu B. Þessi einkenni koma fram þegar að vökvinn sortnar á ný undir lok nóvembermánuðar og varmainnihaldið færast yfir á línu C, sem táknað er með þríhyrningum á mynd 3. Nú er ástandið þannig að vökvinn er ljósari og járninnihald lítið. Þessar breytingar má túlka sem minnkun í lekt utan við eða í holunni. Eðlilegast er að tengja það tilvist járnþrennssteinsteinsagnanna, sem lita vökvann svartan. Ekki lá ljóst fyrir hvort þetta gerðist utan við eða í holunni.

Ef mynd 3 er skoðuð nánar sést að í fyrstu lækkar varmainnihald og rennsli minnkar og er þróunin línuleg (lína A). Undir eðlilegum kringumstæðum ætti varmainnihald að smáhækka þar til það hefur náð hámarki og þar ætti holan að vera komin í jafnvægi. En svo er ekki raunin. Líkleg skýring er sú, að einhver mótstaða hefur myndast (útfelling) ofan við botnæðina, sem veldur smávægilegri þrýstingsaukningu við hana. Við minni lekt verður hliðrun frá línu A til B og við frekari rennslistregðu á línu C. Þegar rennslið truflast þá eykst vatnið og varmainnihald lækkar. Þessu til stuðnings má nefna að dregið hefur úr rennsli neðri æða, á meðan efri æðar gefa svipað eða heldur meira en í upphafi eins og fram kemur í töflu 1.

Fram til þessa hefur hola blásið við háan þrýsting til að koma í veg fyrir kísilútfellingu og þá sérstaklega neðan við blöndunarstaðin í 1400 m dýpi. Í ljósi sögu holunnar fram til þessa væri athugandi að loka henni við fyrsta tækifæri og lóða hana. Þannig má skera úr um hvort útfellingar hafi myndast í holunni og þá hvar. Næsta skref er að fylgjast með lokunarþrýstingi. Í framhaldi af því væri ástæða til að hleypa holunni beint upp og sjá hvort hún ryðji sig. Mikilvægt er að fylgst sé náið með upphleypingunni og tekin verði sýni af útfellingunni ef eitthvað af henni kemur til yfirborðs.
