**Athugun á hverasprungum kringum
Heiðmörk og Hveramörk í Hveragerði**

Kristján Sæmundsson

Greinargerð KS-94-01

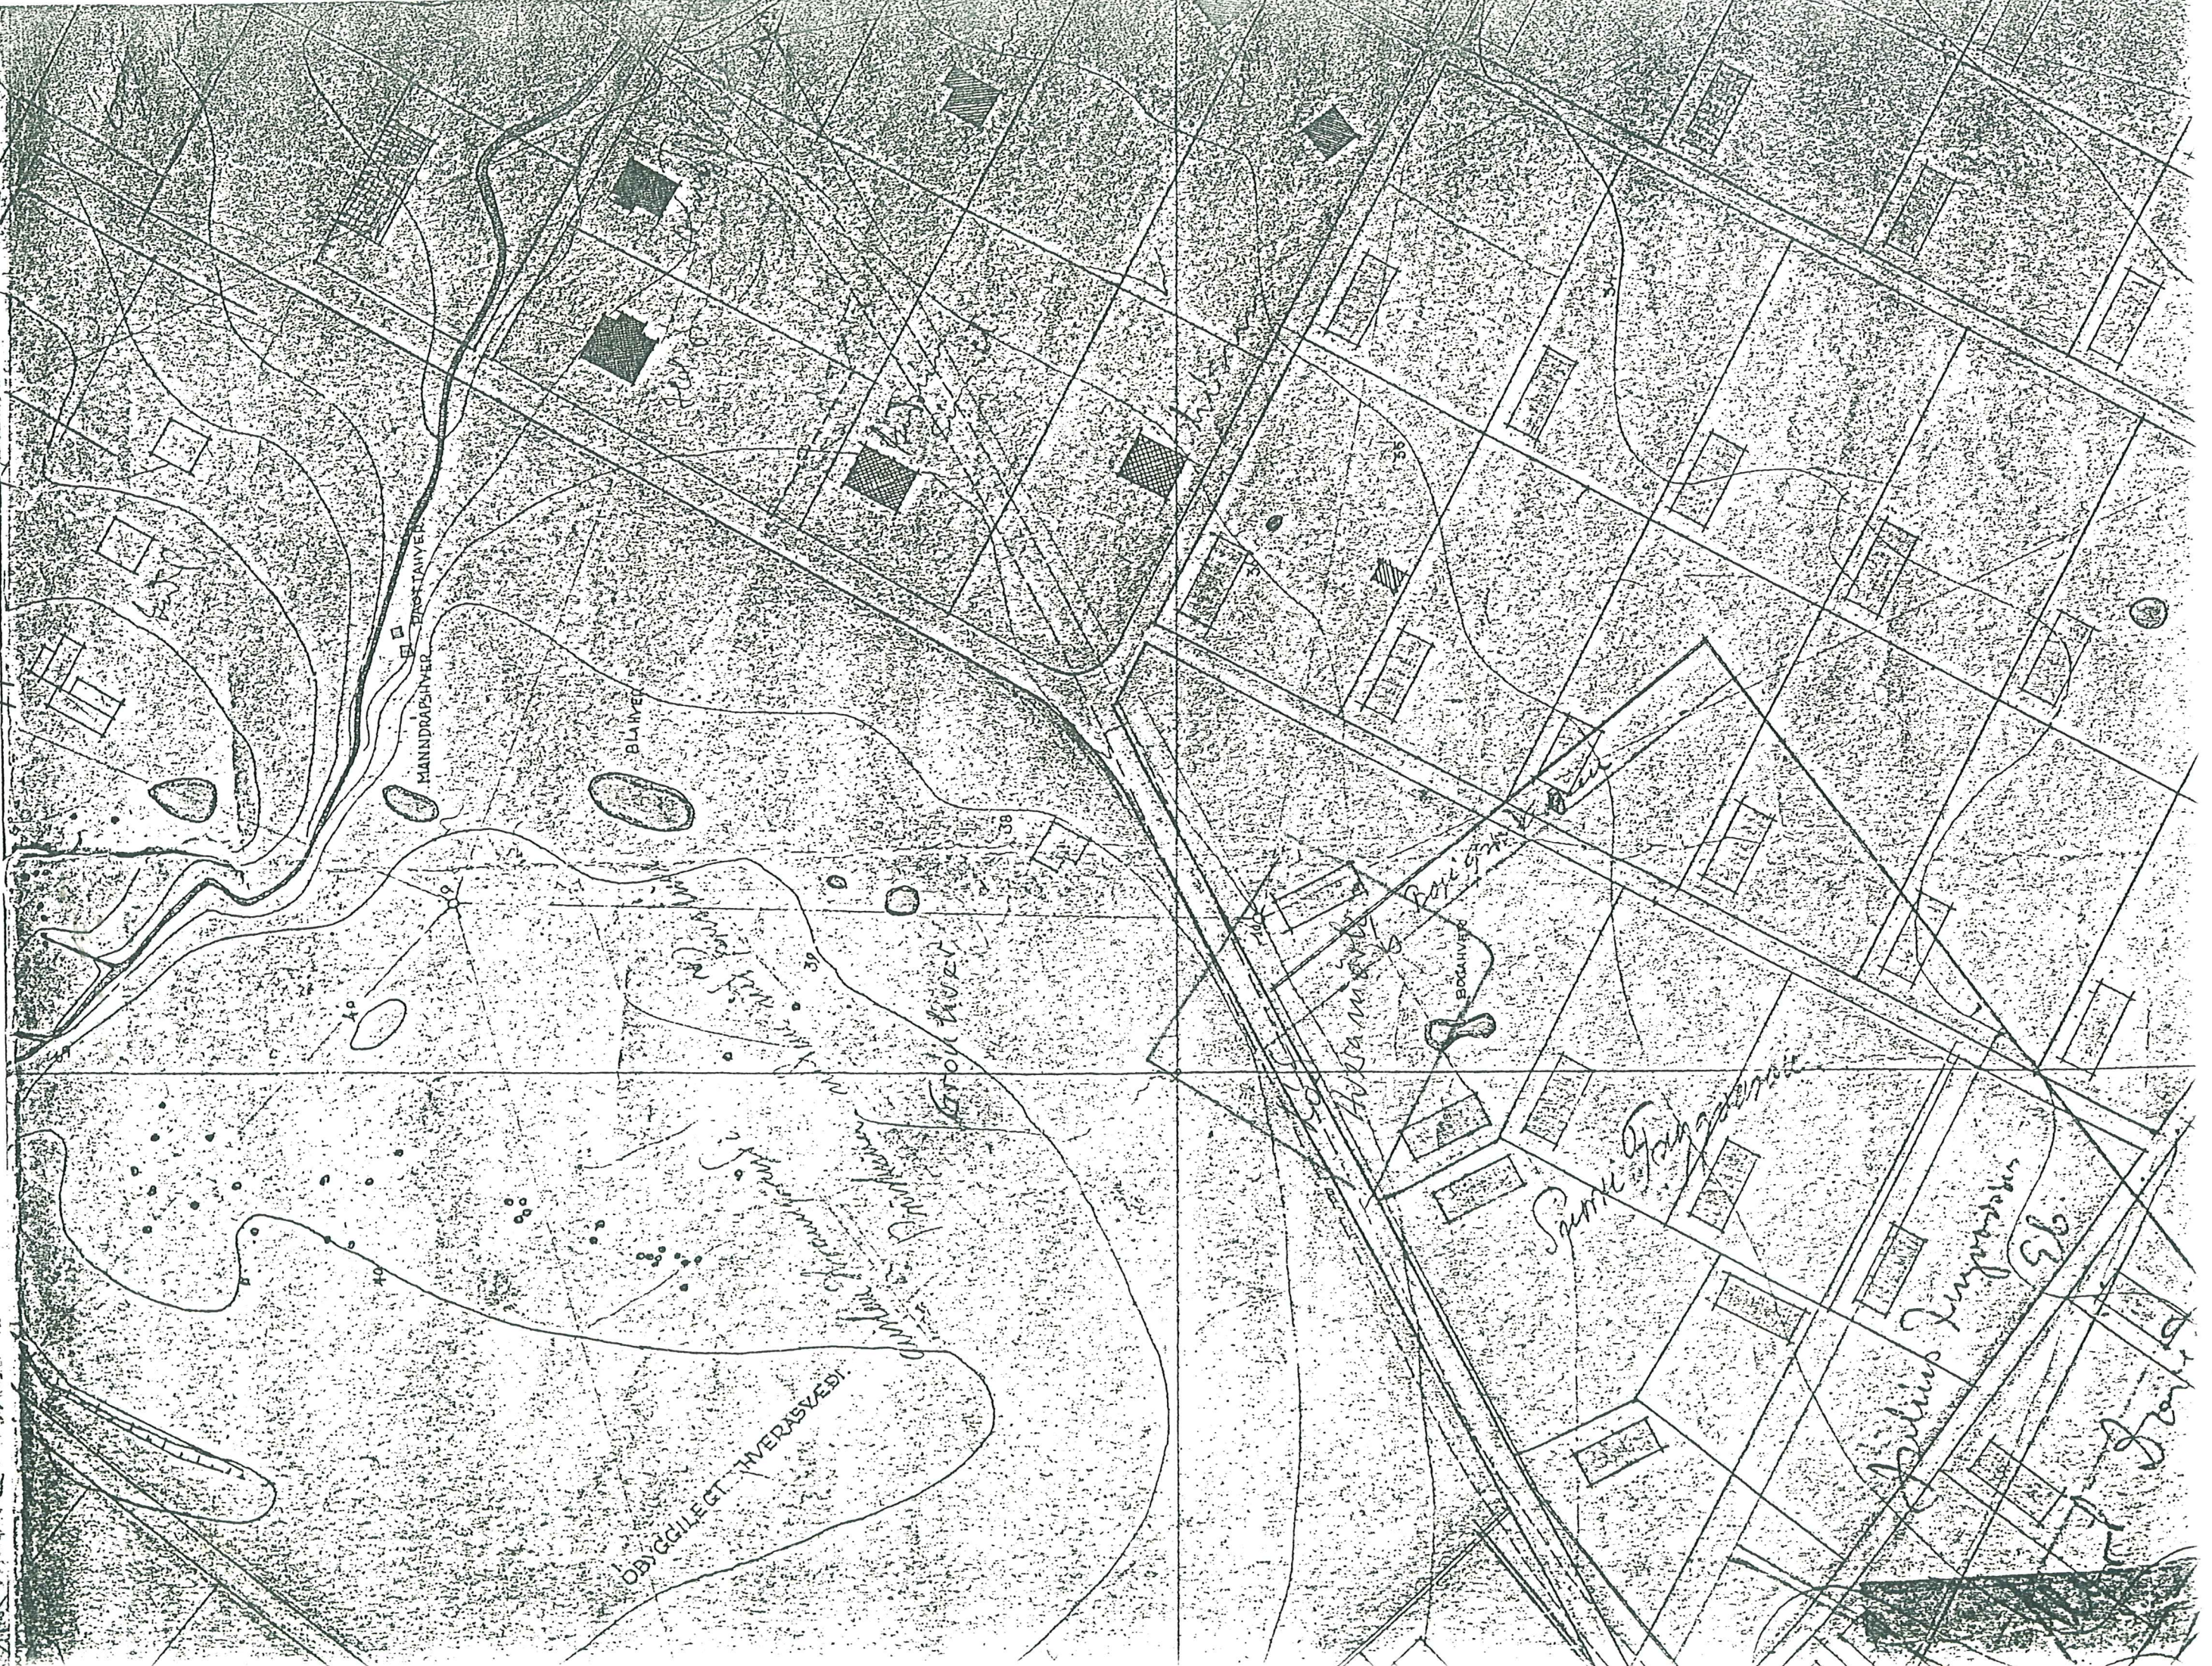
Hitinn í kringum umrætt götuhorn virðist samkvæmt þessu fylgja annars vegar slitrótttri sprungu í SV-framhaldi af Bláhvers-sprungunni og hins vegar sprungu sem sveigir frá hitarákinni vestan við Breiðumörk í átt að Bláhvers-sprungunni. Mestur hluti af lóðinni Hveramörk 5 lendir þarna á milli. Vafasamasti hluti hennar með tilliti til bygginga er suðvesturhornið, þar í kring sem "Bogahver" var áður (sjá mynd 1, elsta skipulagsuppdráttinn).

Lóðin nr. 13 við Breiðumörk var athuguð nánar. Nærri lóðamörkum við hús nr. 15 er 15-20°C hiti í jörð. Á elstu skipulagsuppdráttunum (mynd 1) er merktur hver þar sem nú er suðausturhlið hússins nr. 15. Hans verður lítt vart nú. Húsið er byggt á hrúðurklöpp og er hún einnig undir lóðinni nr. 13. Hiti í henni er annars 13-16°C á ~ 60 cm dýpi, hækkandi í átt að nr. 15. Hitinn sem fram kemur í lóð nr. 13 er sennilega tengdur umhverfi hvers þess sem var við húsið nr. 15. Þegar byggt verður á lóð nr. 13 þarf aðgæslu ef leirmyndun skyldi koma fram við uppgröft.
