HRÓARSLÆKUR, RANGÁRVÖLLUM Cobradorun og jarðfræðiathuganir

Unnið fyrir Rarik, línudeild

BJ-95/03

COBRABORUN OG JARÐFRÆÐIATHUGANIR VIÐ HRÓARSLÆK

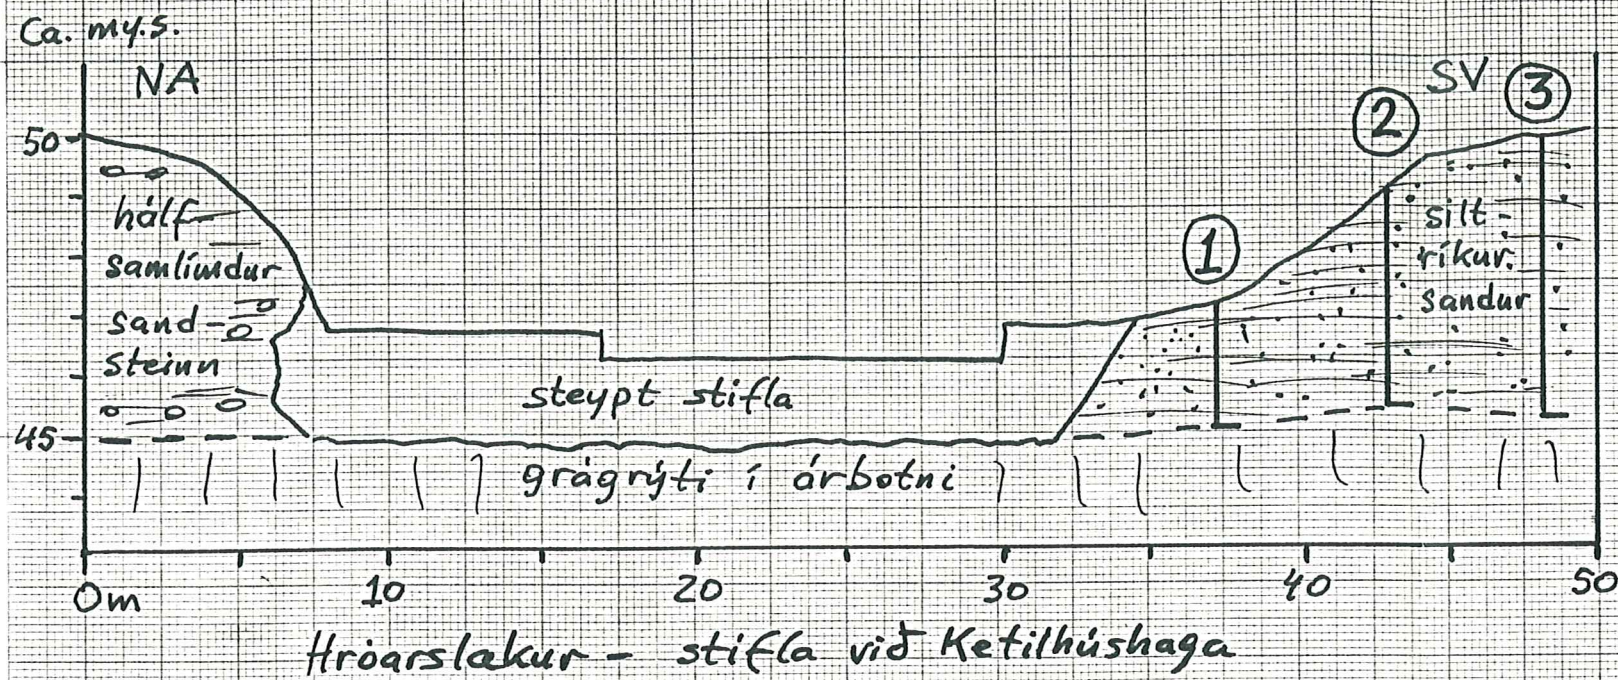
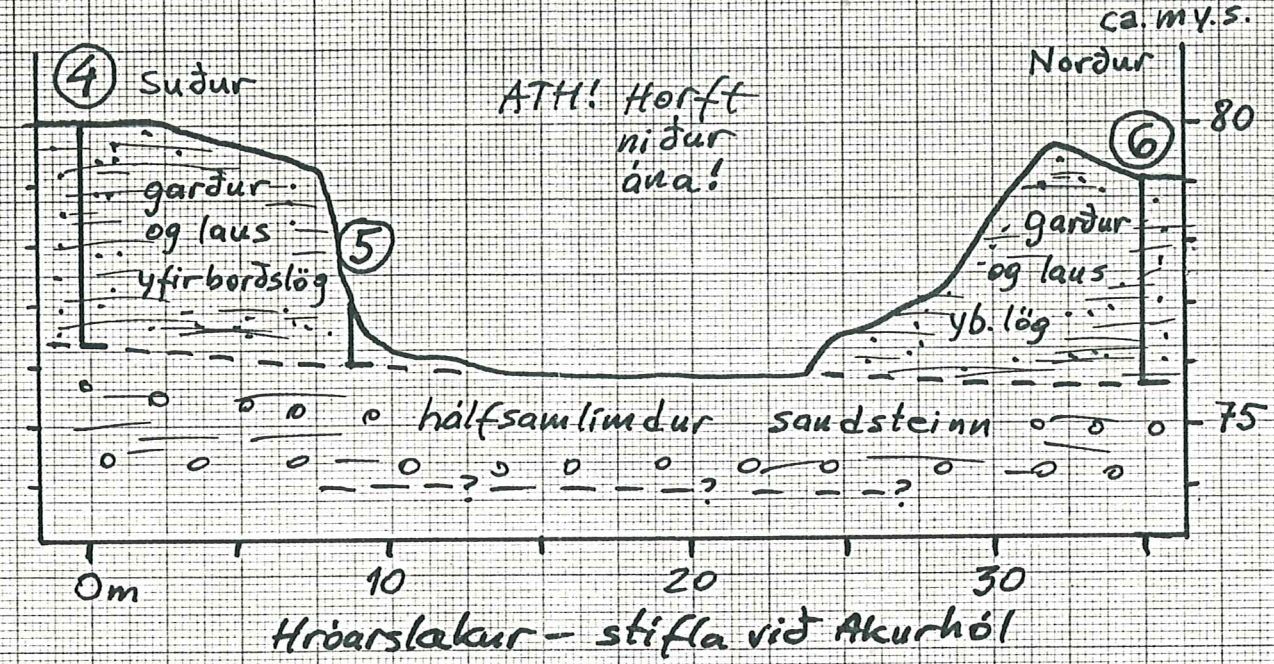
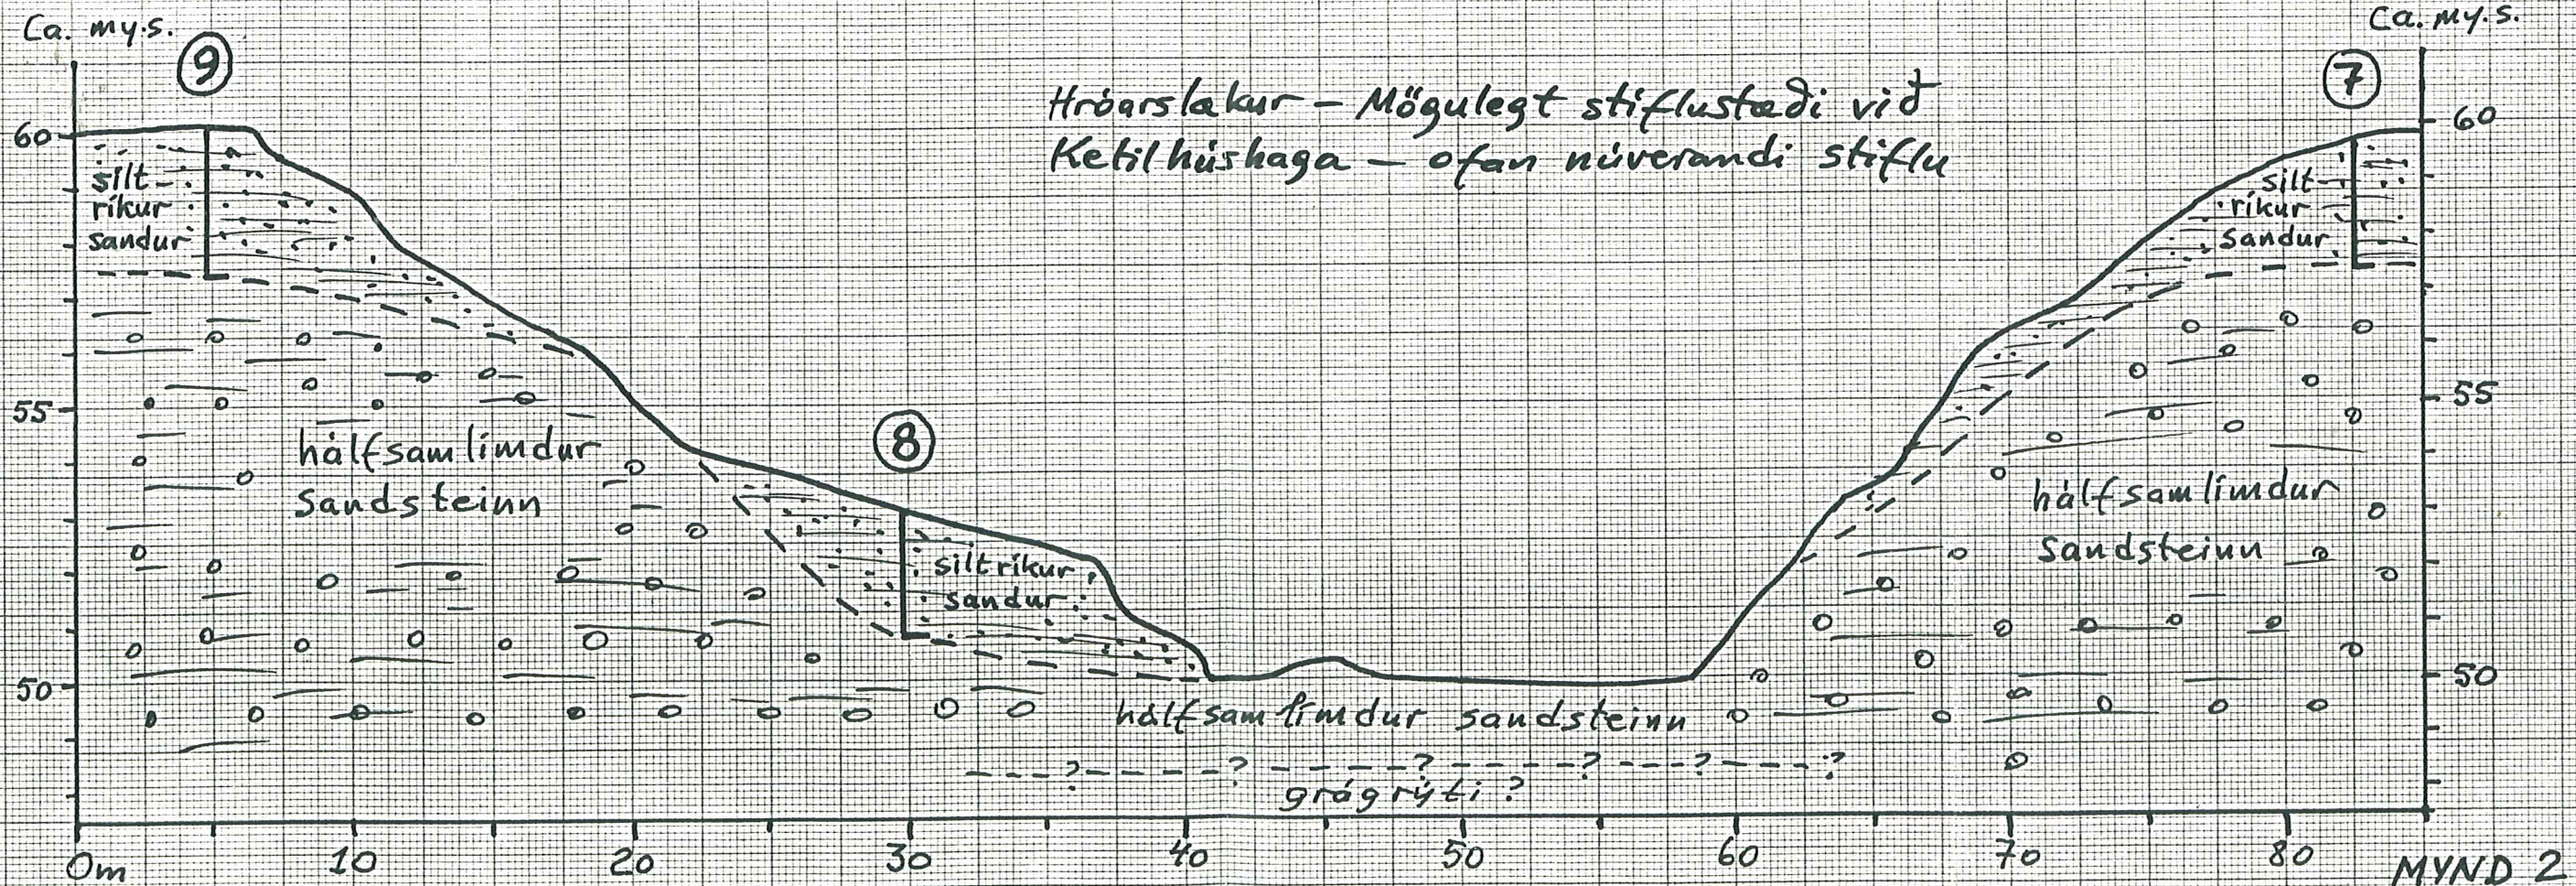
MYND 2

3a. Ketilhúshagi - rafstöðvarstífla frá 1952. Sjá staðsetningakort á mynd 1, jarðfræðipversnið á mynd 2 og línurit af Cobraborunum á mynd 3; einnig ljósmyndir 1 og 2. Steypt stífla frá 1952 er grunduð á grágrýti, sem sést í árbotninum. Við norðurenda stíflunnar er sandsteinshöfði sem áin hefur rofið sig nokkuð inn í. Við suðurenda stíflunnar er 4-5 m þykkur siltríkur sandur, beint ofan á grágrýtinu að því er virðist. E.t.v. er þó þunnt sandsteinslag þarna á milli. Mögulegt á að vera að hækka stífluna nokkuð án þess að verulega leki framhjá stíflunni við suðurenda, þar sem sandurinn virðist siltríkur og því ekki mjög lekur.

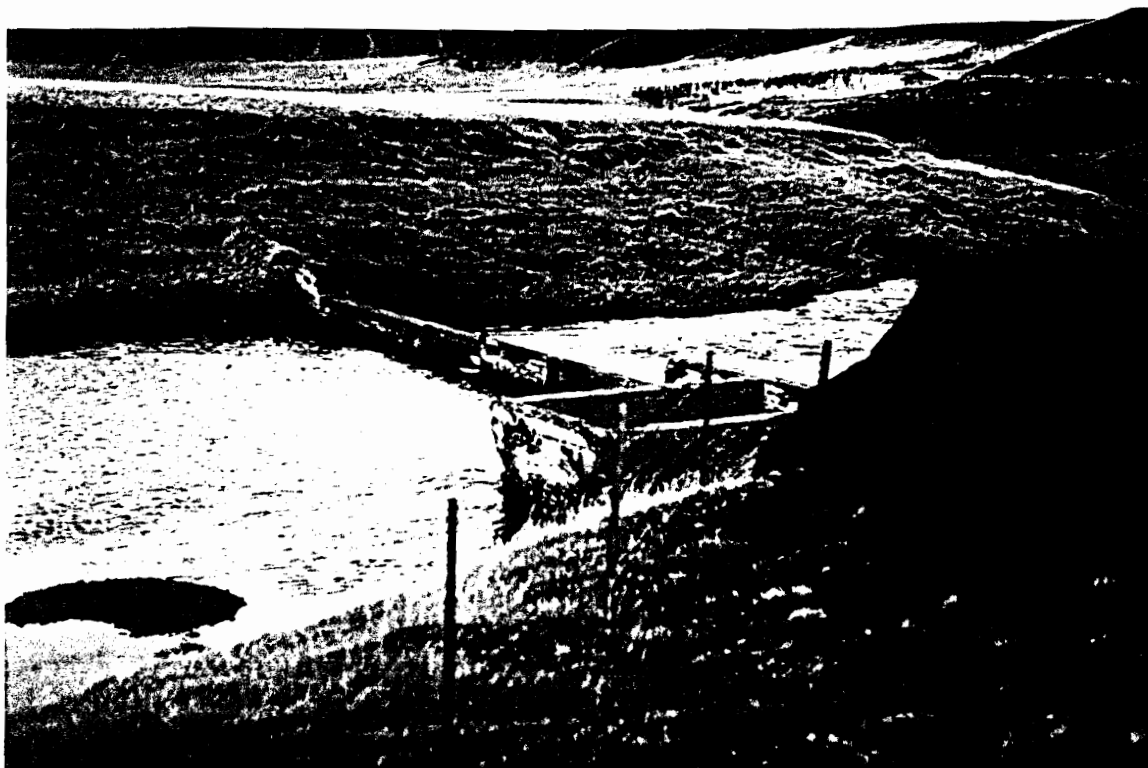
Ljósmynd 1. Steypt stífla og ónýt rafstöð frá 1952 neðan við Ketilhúshaga. Norðurendi stíflunnar (t.v.) leggst upp að litlum höfða úr sandsteini. Suðurendi stíflunnar (t.h.) leggst upp að ungum og ósamfímdum sandhjalla (lengst t.h. á myndinni), úr siltríkum sandi, sem myndast hefur inni í hinum stóra farvegi ("dal") sem Hróarslækur rennur í. Cobrahödur 1.2 og 3 voru boraðar þarna við suðurenda stíflunnar.

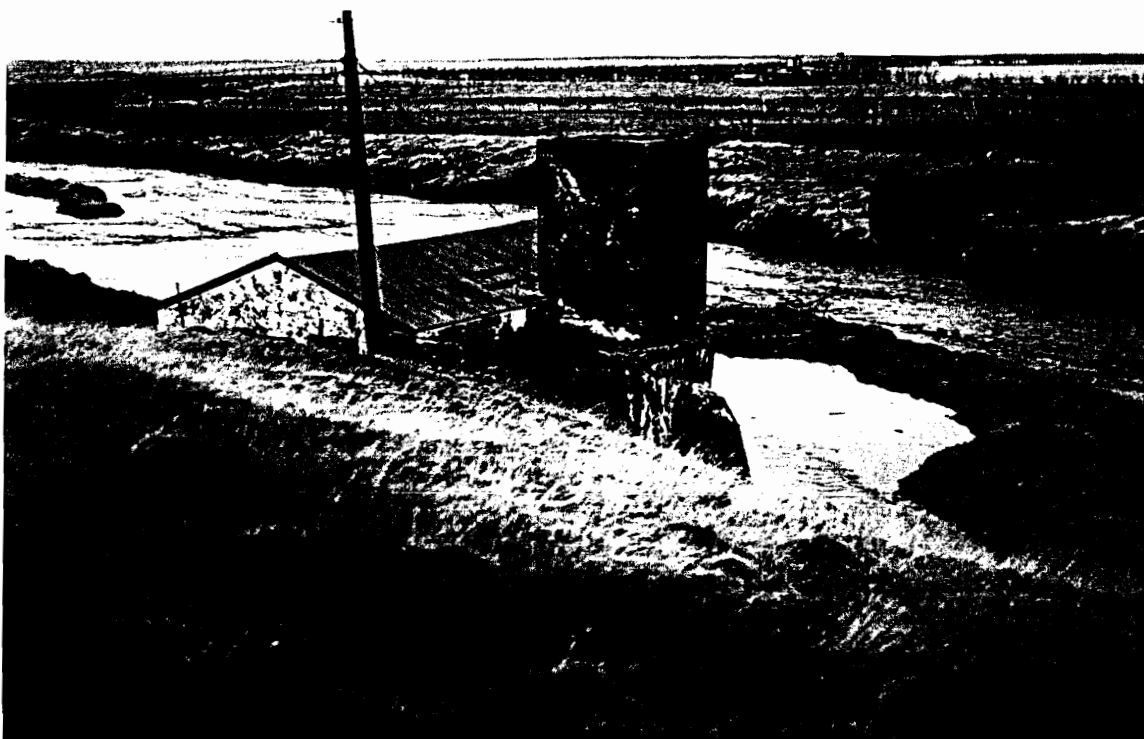
Ljósmynd 2. Horft til suðurs yfir stíflu frá 1952 neðan við Ketilhúshaga. Sandsteinshöfðinn er til hægri og ósamlímdi sandhjallinn sést handan ár á efri hluta myndarinnar.
