**Gata í Holtum. Um frágang
neysluvatnsbrunna**

Þórólfur H. Hafstað

Greinargerð ÞHH-98-20

25. nóvember 1998

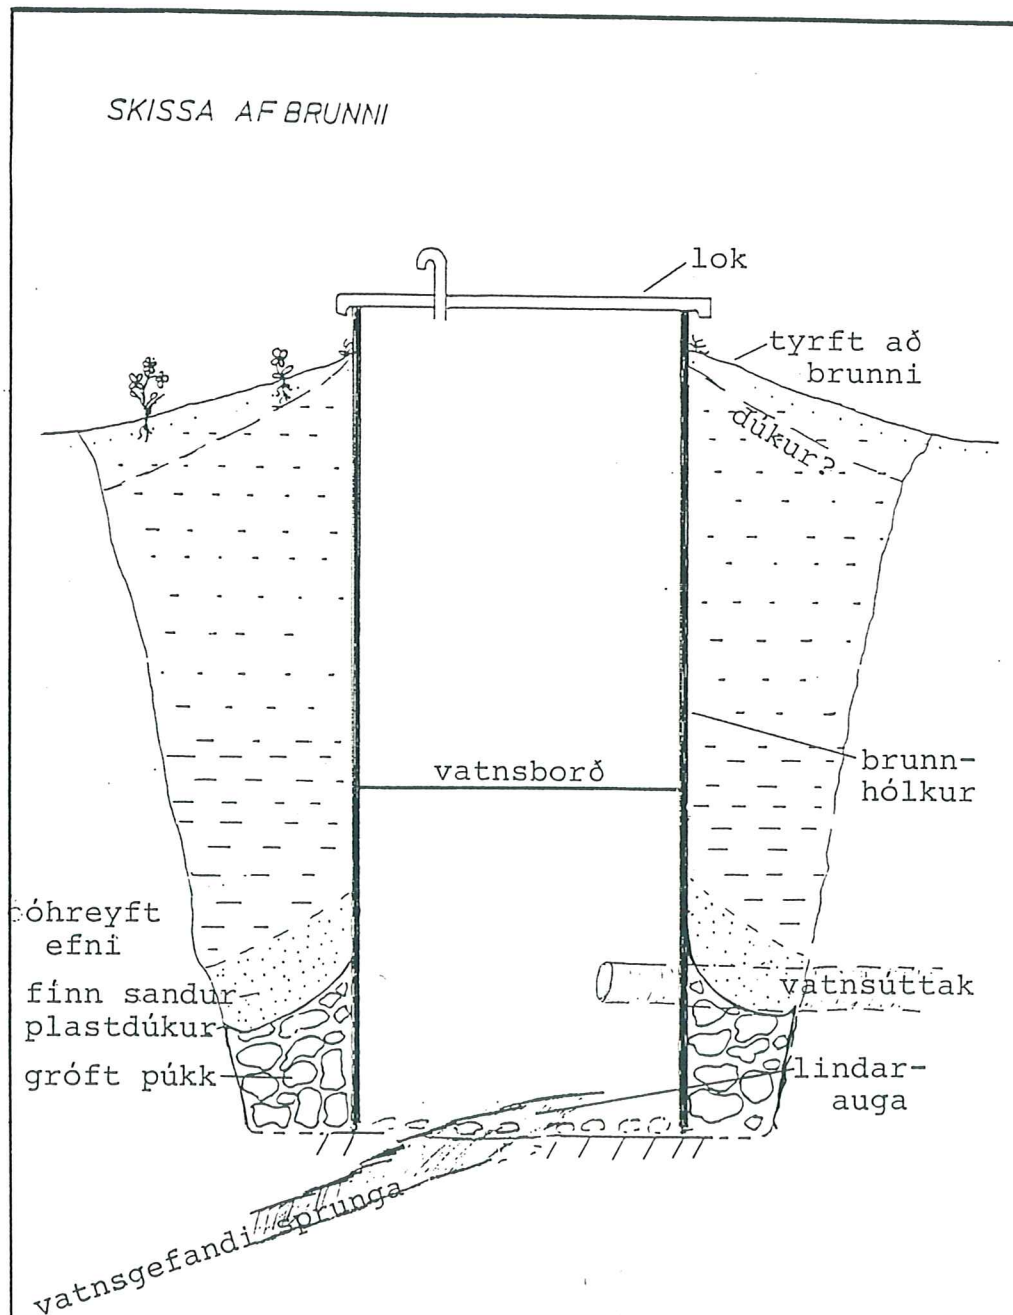
Myndin sýnir hugmyndir mínar um hvernig svona brunnur á að vera.

- Nýir inntaksbrunnar ættu í aðalatriðum að vera svipaðir og þeir sem nú eru og líkast til á sömu stöðum, en vatnsuppkomustaðirnir ráða því. Hvað vídd þeirra varðar, þá er það viss kostur að þeir séu mannfærir, en þó engan veginn nauðsynlegt. Þá þarf að búa svo um að hægt sé að loka fyrir útrennslið úr þeim (með tappa eða loka) án þess að þurfa að standa á haus í þeim langtímum saman, ef þarf að lagfæra eitthvað í þeim eða hreinsa. Meðfylgjandi er lausleg skissa af því hvernig ég tel, að svona brunnur eigi að vera.

- Brunnhólkurinn á að vera þéttur og vera beint yfir uppkomustað vatnsins (lindinni). Reiknað er með að hann standi beint á klöpp eða þá að undir honum sé þunnt lag af einskorna púkki. Þetta púkk á að ná ca. ½ m upp með honum að utan. Það á að fylla út í botninn á holunni, sem grafinn er kringum lindina.

- Ofan á púkkið er settur sterkur plastdúkur, t.d. tvöfalt byggingaplast. Yfirborði þess á að halla út frá brunnhólknum og hylja allt púkkið. Best er að það liggi upp með hólknum og nái upp fyrir jörð. Gott er að gyrða það utanum hólkinn á nokkrum stöðum áður en mokað er að.

- Ofan á plastið er sett sandlag eftir smekk, áður en mokað er að hólknum. Áður þarf að ganga frá úttaksrörinu. Best er að það sé sem neðst, en vatnshalli frá brunni að safnbrunninum ræður þó meira. Líkast til liggur úttakið best í sandlaginu. Tryggja verður að gatið í hólkinn, þar sem rörið kemur inn í hann, sé þétt kring um rörið, svo hvorki geti lekið þar inn eða út.

- Þegar búið er að moka að, er rétt að lofa efninu að síga dálítinn tíma, en að endingu skal tyrft yfir sárið kring um brunntoppinn. Undir torfinu má vera jarðvegisdúkur eða plast, en það er ekki nauðsynlegt. Lokið þrýðir brunninn að síðustu.
