Eiðhús í Eyja- og Miklaholtshreppi.
Tæringarprófun í holu EH-12

Greinargerð MÓ-2001-13

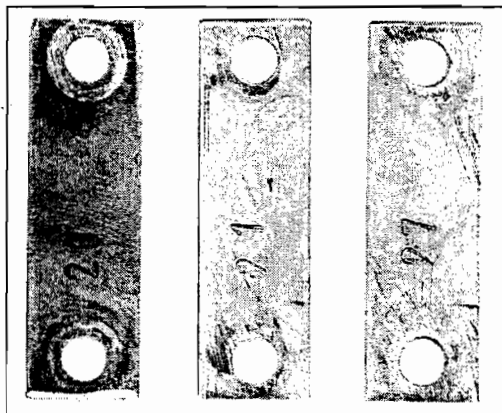
Í þeim tilgangi að kanna nýtingarhæfi vatns úr holu EH-12 á Eiðhúsum í Eyja- og Miklaholtshreppi var plötuholdara með tæringar-/útfellingaplötum komið fyrir á holutoppi. Haldarinn, með plötum #20 og #21, var settur á holutoppinn 4. júlí síðastliðinn. Þann 26. júlí voru plöturnar skoðaðar og sáust þá engin merki um útfellingu né tæringu. Plata #21 var þá tekin af haldaranum og plata #27 sett í staðinn. Plötuholdarinn var síðan fjarlægður þann 23. október og sáust þá heldur engin merki um tæringu eða útfellingar. Mynd 1 sýnir plöturnar eins og þær litu út að lokinni prófun. Við skoðun í smásjá sáust engin merki um tæringu eða útfellingar og plöturnar voru sem nýjar. Niðurstaða prófunarinnar er því sú að vatnið úr holu EH-12 er ekki tærandi fyrir járn eða stál, svo fremi sem ekki komist súrefni að því.

Mynd 1. Tæringarplötur að lokinni prófun.

Niðurstaða þessarar prófunar er sú að vatnið er ekki tærandi við holutopp, þar sem það er súrefnislaust. Engi merki um útfellingar sáust á tæringarplötunum.

Vatnið úr holu EH-12 er salt og efnaríkt (Magnús Ólafsson, 2001) og því ekki hentugt til beinnar nýtingar við upphitun eða sem heitt neysluvatn. Gæta verður þess vandlega að súrefni komist ekki að vatninu í lögnum eða miðlunartanki til að koma í veg fyrir tæringu, þar sem selta vatnsins virkar sem hvati á öll efnahvörf.

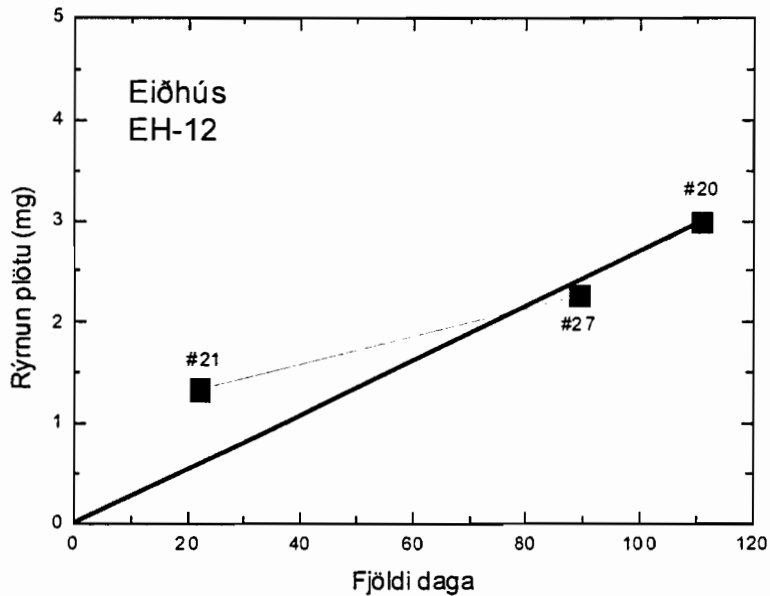
Í töflu 1 er sýnt yfirlit um plöturnar. Þar sést að plöturnar voru hafðar mislengi í prófuninni, plata #21 í 22 daga, plata #27 í 89 daga og plata #20 í 111 daga. Í töflunni er sýnd þyngd platna fyrir og eftir prófun og þyngdarbreyting. Í aftasta dálki hefur verið reiknuð þynging platnanna í mm/ári út frá þyngdartapi. Þar sést að þyngingin reiknast mest (0,04 mm/ári) fyrir plötu #21, en hún var aðeins 22 daga í prófuninni. Fyrir hinar plöturnar tvær reiknast þyngingin minni, rétt um 0,02 mm/ári. Niðurstöður sem þessar eru algengar við tæringarprófanir. Tæring verður mest í upphafi, en síðan

dregur úr henni þegar jafnvægi næst milli málmisins og vatnsins. Þetta sést vel á mynd 2, þar sem rýrnun (þyngdartap) platna er dregin upp á móti fjölda þeirra daga sem prófun einstakrar plötu stóð yfir. Ef tæring væri jöfn allan tímann, þá má ætla að hún ætti að fylgja þykku línunni frá neðra horni vinstra megin. Plötur #20 (111 dagar) og #27 (89 dagar) falla nánast á línuna, en plata #21 (22 dagar) fellur ofan hennar vegna hraðari tæringar í byrjun prófunar.

Mynd 2. Rýrnun tæringarplatna.
