ORKUSTOFNUN  
RAFORKUDEILD

NOKKRAR JARÐFRÆÐIATHUGANIR  
Í SÚGANDAFIRÐI Í DES. 1977.

OS ROD 7721

DES. 1977

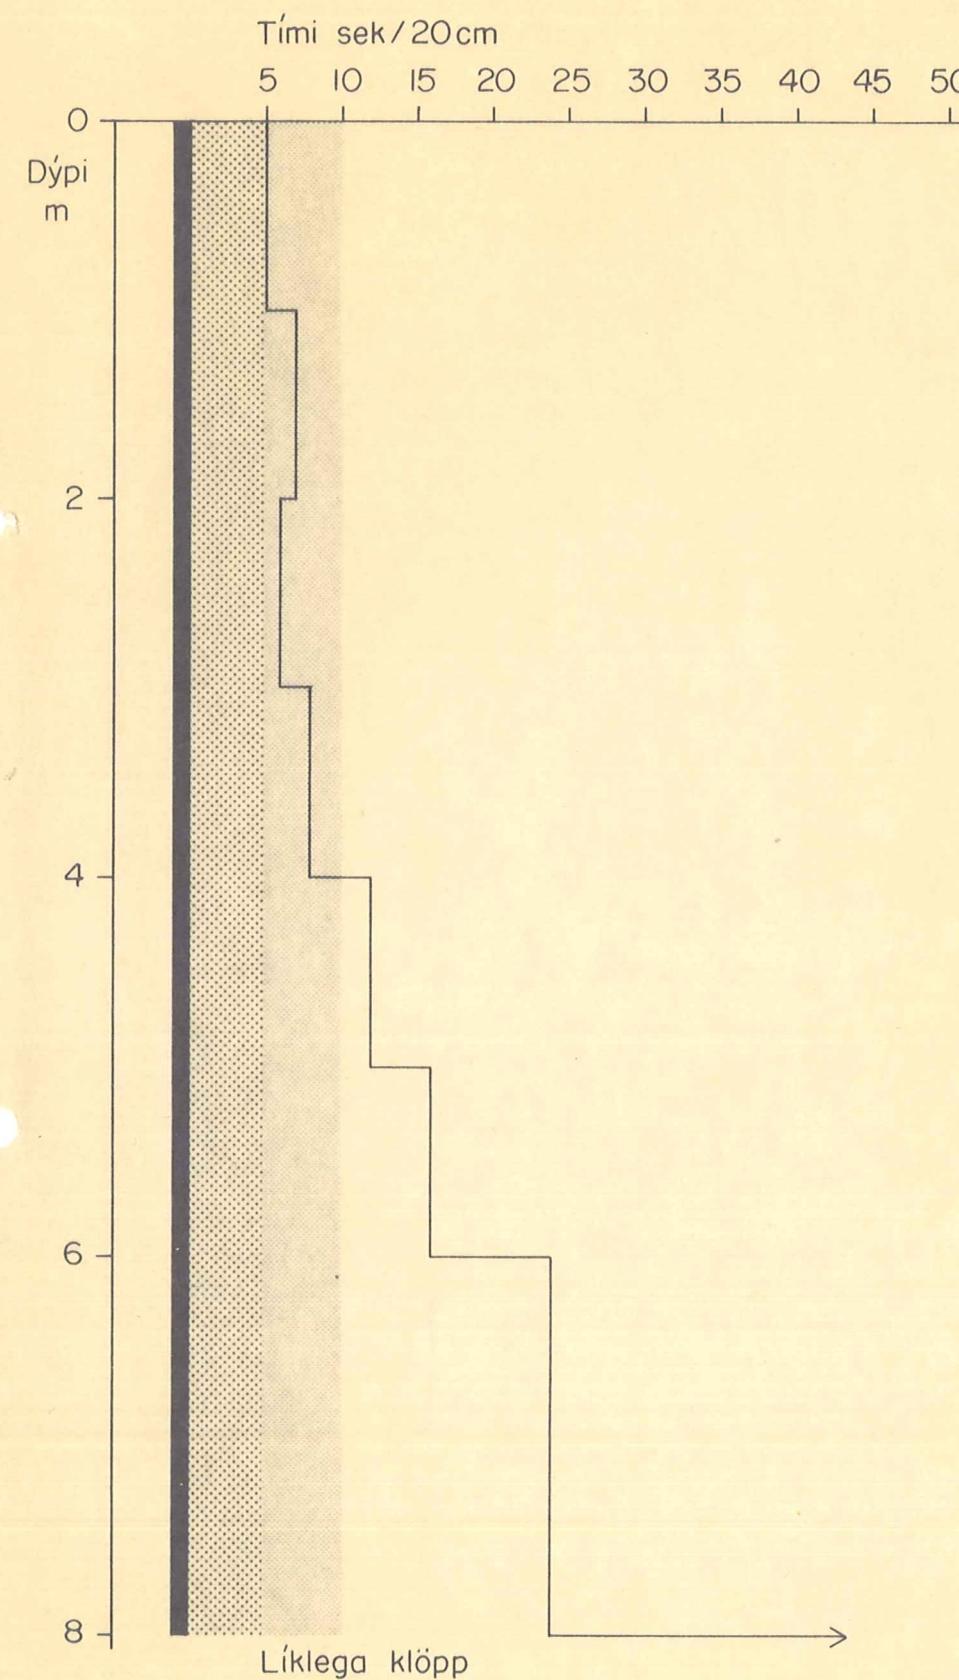
Hola 1 í 12m hæð yfir núverandi tankstæði austan við Skothól

Síkt efni heldur ekki vel í sér vatni og virðist efri holan vera fremur þurr en talsverður vatnsagi var í neðri holunni, líklega að miklu leyti vegna þess að hún var staðsett skammt neðan við læk. Ég tel lítt hugsandi að mannvirki á stærð við umræddan hitaveitutank (þyngd  $0,5 \text{ kg/cm}^2$ ) geti skriðið af stað undan eigin þunga, sé hann byggður á stalli sem væri að hálfu grafinn inn í hlíðina.

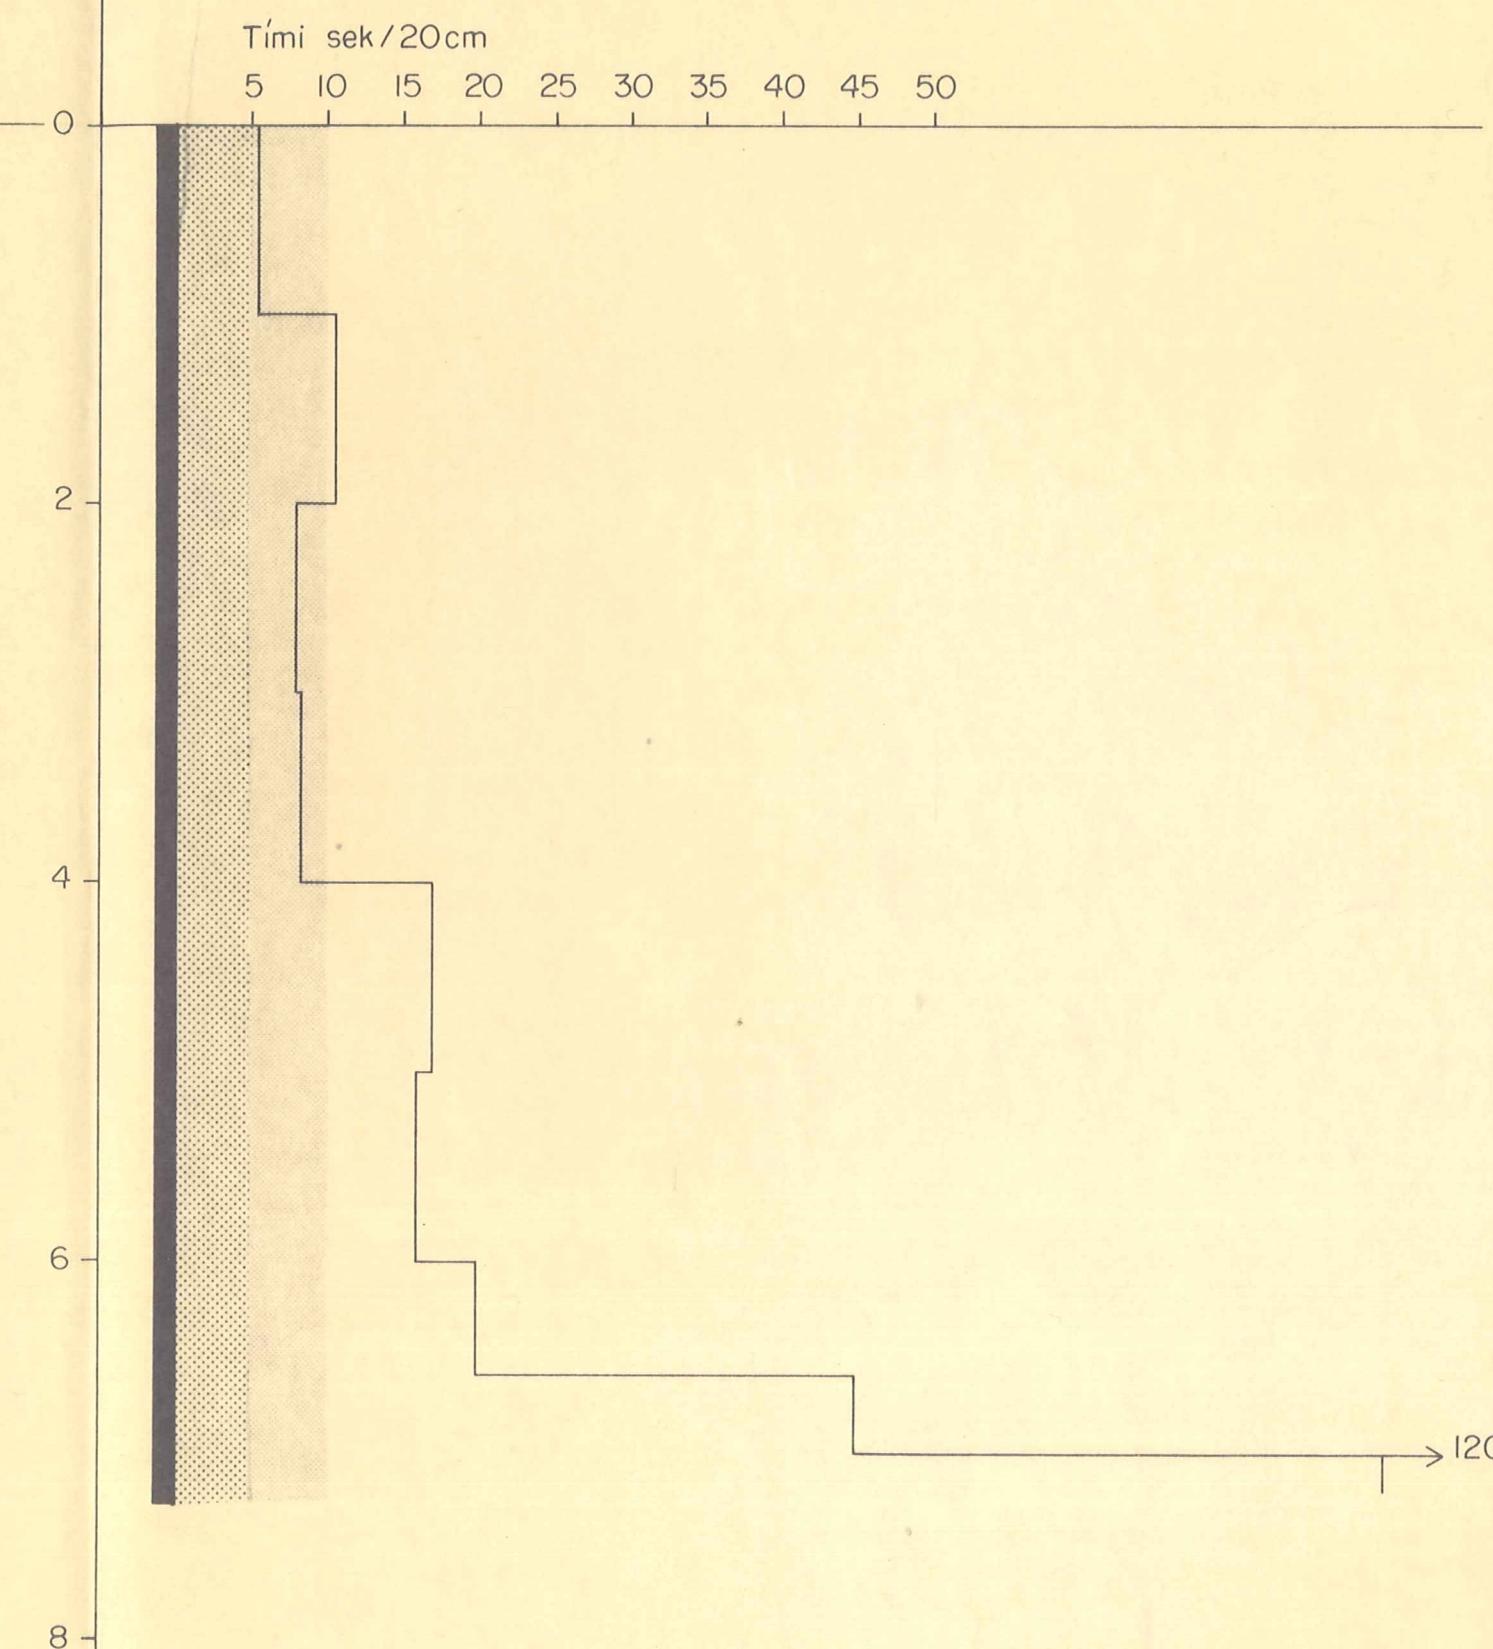
Hola 2 í 6m hæð yfir núverandi tankstæði undir Skothól

Í Holu 2 var grafinn hola niður á um 2 m dýpi, fyrst með jarðytu síðan með gröfu. Efst í holunni var nokkuð fín möl með sandi á milli, varð heldur grófara er neðar dró og var þar talsvert af könntuðum hnnullungum. Allt efnið var lítt náið og með öll einkenni fíns skriðujarðvegs.
