ÚTFELLINGAR I DJÚPDÆLU HITAVEITU

SUÐUREYRAR

Jón Steinar Guðmundsson

OS-JHD-7839

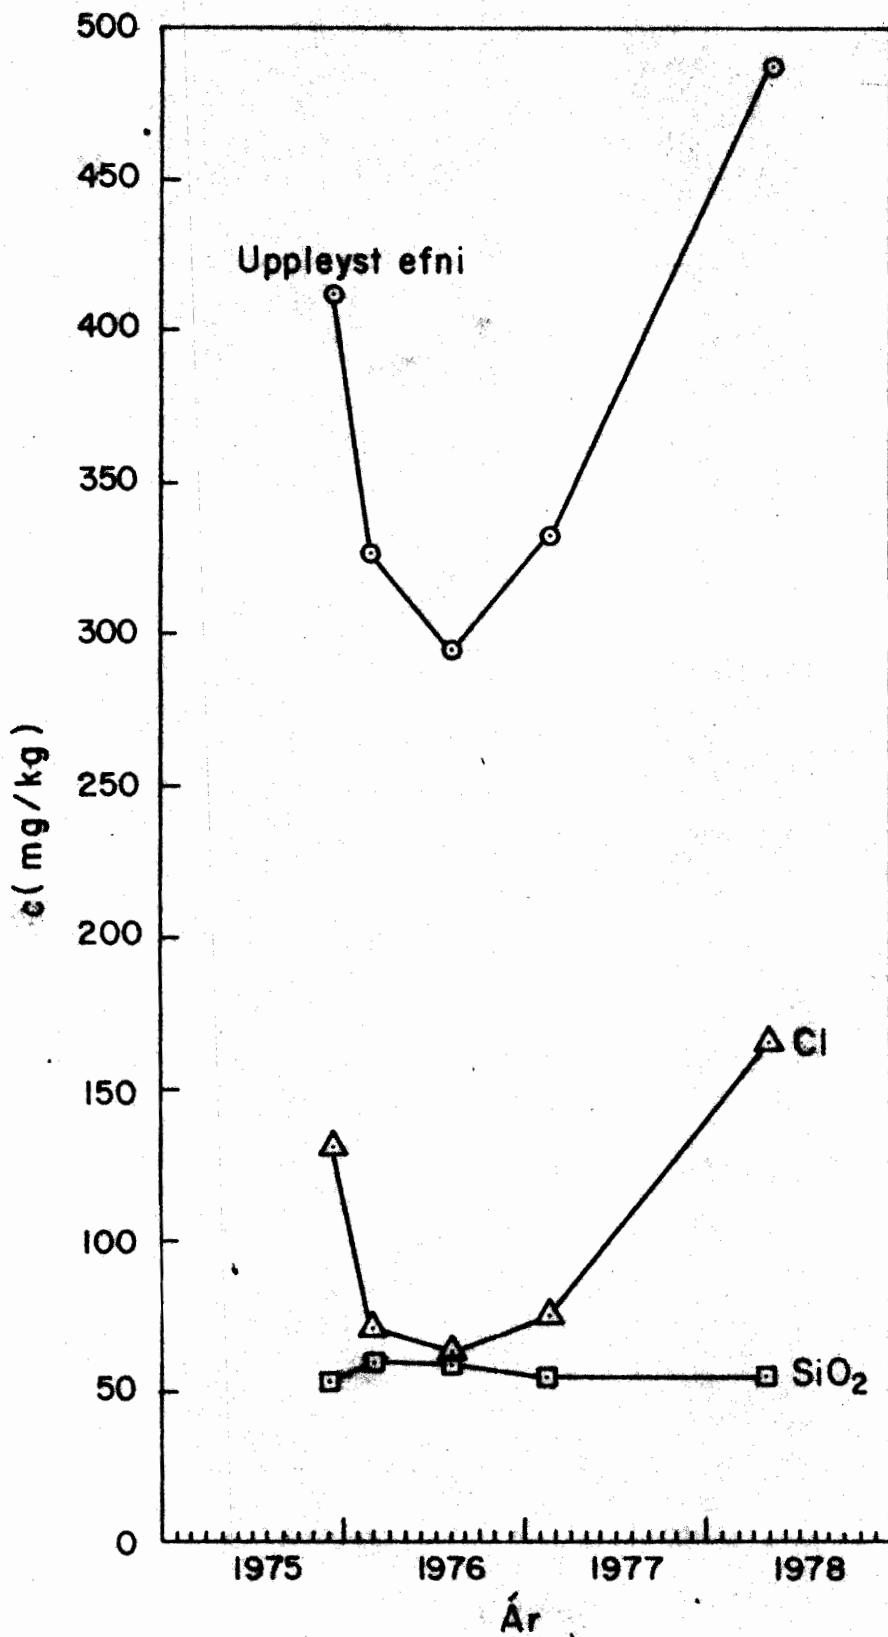
Við athugun á töflu 1 kemur í ljós að töluverðar breytingar hafa orðið á efnainnihaldi heita vatnsins frá því að fyrsta sýnið var tekið. Þessar breytingar virðast öllu meiri en þykir eðlilegt. Til að sjá breytingarnar betur má teikna styrkleika hinna ýmsu efna eftir ári og mánuði. Þetta hefur verið gert á mynd 1 fyrir magn kísils (SiO_2), klóriðs (Cl) og heildarmagn uppleystra efna. Myndin sýnir greinilega að klóriðinnihald og magn uppleystra efna fara minnkandi til að byrja með og eru í lágmarki mánuði fyrir dýpkun holunnar í 684 m. Magn klóriðs og uppleystra efna hefur aukist örlítið þremur mánuðum eftir dýpkunina og í maí 1978, tveimur mánuðum eftir að djúpdælan bilaði, nær efnainnihald heita vatnsins hæsta mælda gildinu.

Samskonar myndir má teikna fyrir önnur efni sem voru mæld í borholuvatninu. Slikar myndir sýna að natrium (Na), kali (K), kalsium (Ca) og flúorið (F) fylgja álika ferli og klórið (Cl). Súlfat (SO_4) virðist hinsvegar ekki breytast mikið. Mynd 1 sýnir að magn kísils (SiO_2) fylgir ekki samskonar ferli og uppleyst efni og klórið. Kísilmagnið eykst þegar uppleyst efni minnka og minnkar þegar uppleyst efni aukast. Fyrir

Magn uppleystra efna ásamt klóríð-og kísilinnihald

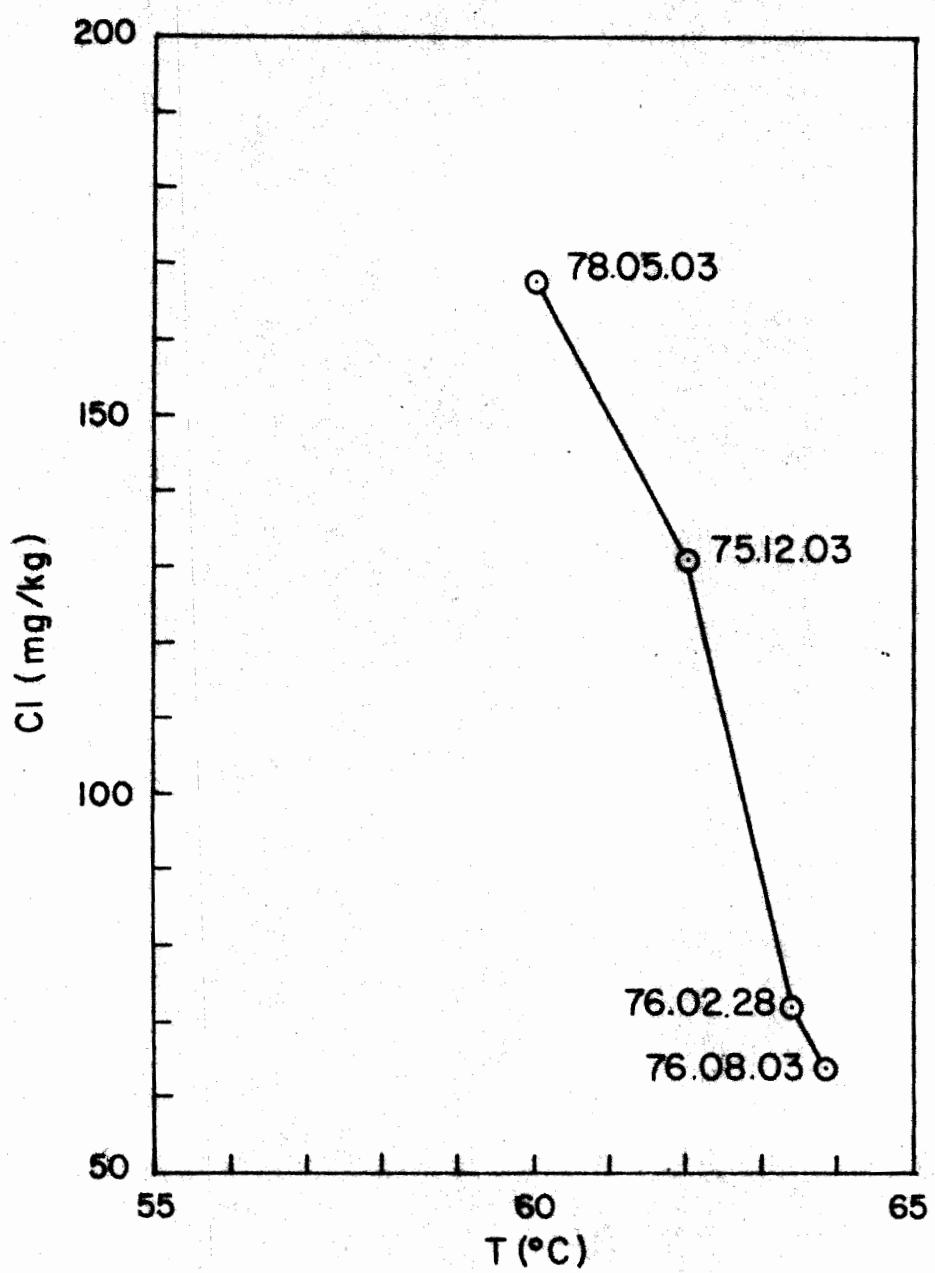
Mynd 2

Til að athuga samband hitastigs og efnainnihalds vatnsins var mynd 2 teiknuð. Myndin sýnir klóriðinnihald borholuvatnsins gegn mældu hitastigi þess í holutoppi. Það er greinilegt að vatnið kólnar þegar klóriðmagnið eykst. Við athugun á mynd 2 sést að punktarnir sem mynda þetta línulega samband á milli klóriðs og hitastigs eru ekki í tímærð.

Klóríðinnihold og samsvarandi hitastig
borholuvatnsins

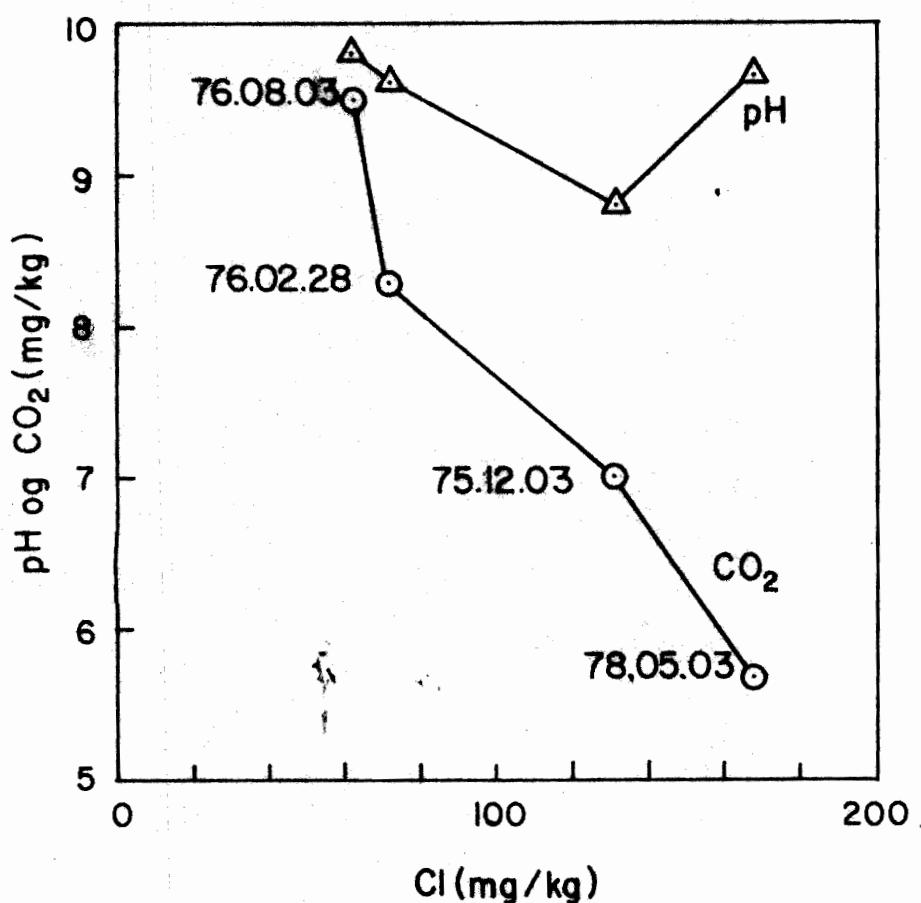
Mynd 3

Kalkútfellingar verða þar sem kalsíum karbónat (CaCO_3) kemur úr upplausn vegna minnkandi uppleysanleika. T.d. minnkar uppleysanleikinn með vaxndi hitastigi og veldur gjarna útfellingum í gufukötlum. Við jarðhitaaðstæður geta margar ástæður legið að baki kalkútfellinga. Útfellingar verða gjarna þar sem einhverju jafnvægisástandi er raskað vegna bólumyndunar eða blöndunar við öðruvísi vatn. Þar skiptir miklu máli sýrustig (pH) vatnsins og magn koldioxíðs (CO_2) ásamt uppleystum efnum. Á mynd 3 má sjá hvernig pH og CO_2 hitaveituvatnsins tengjast klóriðinnihaldinu. Það er greinilegt að koldioxíðminnkar línulega með vaxandi klóriðinnihaldi. Eins og á mynd 2 eru punktarnir ekki í tímærð.

heitt vatn gildir sú almenna regla að uppleysanleiki koldíoxíðs minnkær með auknu saltmagni. Á mynd 3 má sjá hvernig koldíoxíðinnihald (CO_2) heita vatnsins fylgir klóríðinnihaldi (Cl) þess. Svo virðist sem aukið klóríðmagn reki koldíoxíðið úr upplausn og valdi þar með kalkútfellingunum. Samfara minnkandi uppleysanleika koldíoxíðs við aukið saltmagn (hér sem aukning á uppleystum efnum) vex styrkur kalsiums (Ca) í svipuðu hlutfalli, eins og tafla 1 ber með sér. Aukning á kalsíum leiðir til myndunar kalsíum karbónats (CaCO_3). Við aukningu uppleystra efna í borholuvatninu eru því a.m.k. tvö atriði sem leggjast á eitt með að valda útfellingum; kalsíum eykst og koldíoxíð minnkar.

Magn CO_2 í borholuvatninu og sýrustig þess við
samsvarandi klóríðinnihald

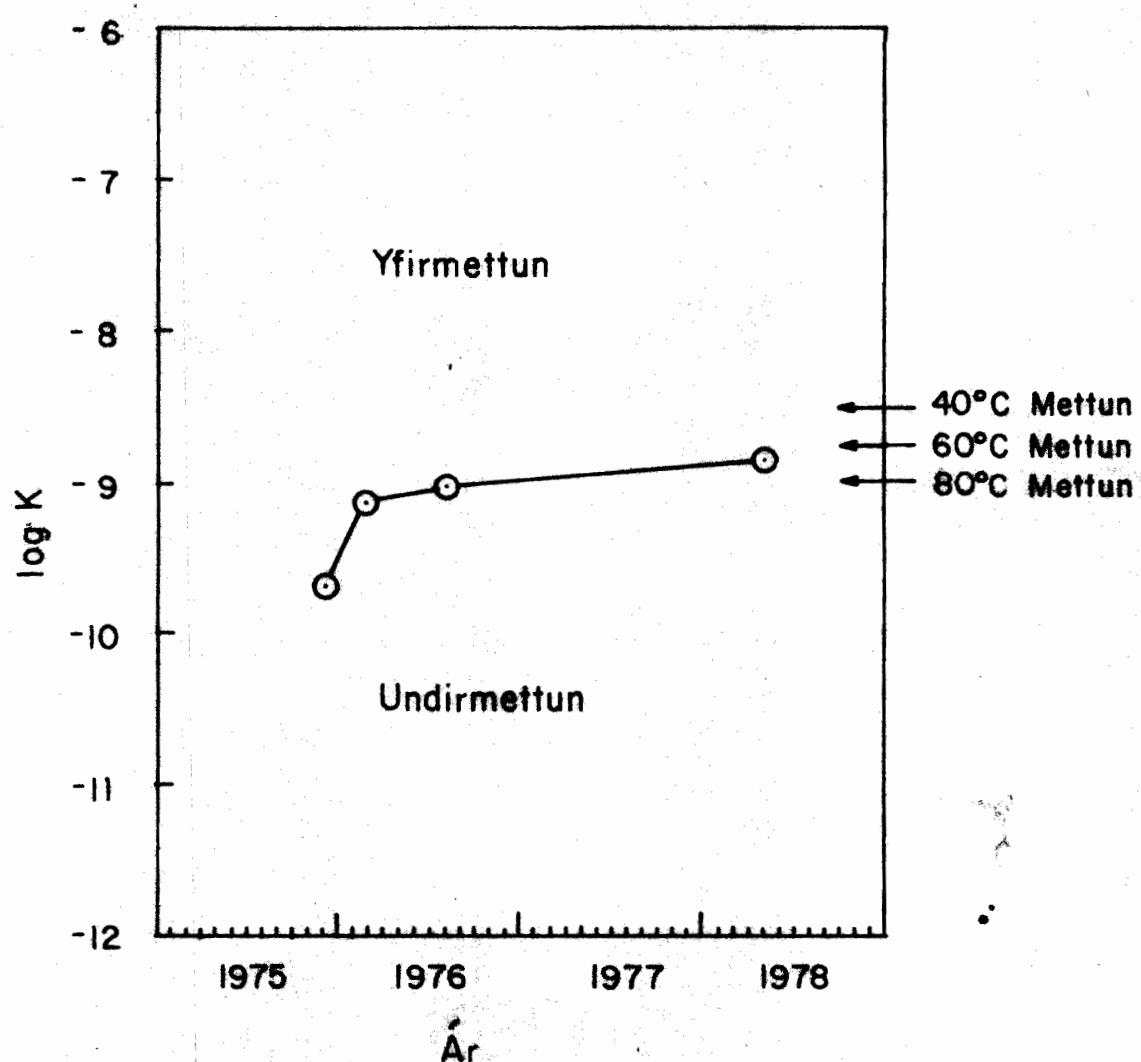
Á mynd 4 er búið að teikna leysnimargfeldið ($\log K$) gegn ári og mánuði. Gildin eru úr töflu 2. Til viðmiðunar er líka búið að teikna á myndina leysnimargfeldin fyrir kalsítmettað vatn við 40°C , 60°C og 80°C . Fyrir 60°C heitt vatn er leysnimargfeldið $\log K = - 8.75$.

Vatnið úr borholu 2 að Laugum er um 60°C. Fari útreiknað leysnimargfeldi vatnsins því yfir þetta gildi þá telst vatnið yfирmettað og gera verður ráð fyrir kalkútfellingum á þeim stað sem vatnssýnið var tekið. Mynd 4 sýnir að 1975 var heita vatnið kalsít undirmettað en nálgaðist svo mettunarmörkin með hverju árinu. Sýnið frá 1978 verður að teljast kalsítmettað.

Til að útfellingar eigi sér stað þarf borholuvatnið að vera yfirmedtað. Mynd 4 sýnir hinsvegar að heita vatnið var til að byrja með undirmettað en nálgæist síðan mettunarmörkin neðanfrá. Borholuvatnið hefur því varla verið yfirmedtað í holutoppi. Sé mynd 4 rétt má gera ráð fyrir að mestu útfellingarnar gerist neðan holutopps áður en vatnið nær til yfirborðsins. Kalkútfellingar ganga yfirleitt það greiðlega fyrir sig að þær myndast þar sem yfirmedtunin á sér stað. Ekki er þó útilokað að útfellingar eigi sér stað í aðveituæð hitaveitunnar og jafnvel í dreifikerfinu.

Kalkmettunarástand bortholuvatnsins
