HITAVEITA SUÐURNESJA  
Ferskvatnsrannsóknir

Borhol HSK-10  
Vatnajarðfræði

OS-JKD 7813

Hitaveita Suðurnesja  
Keflavík  
Október 1978.

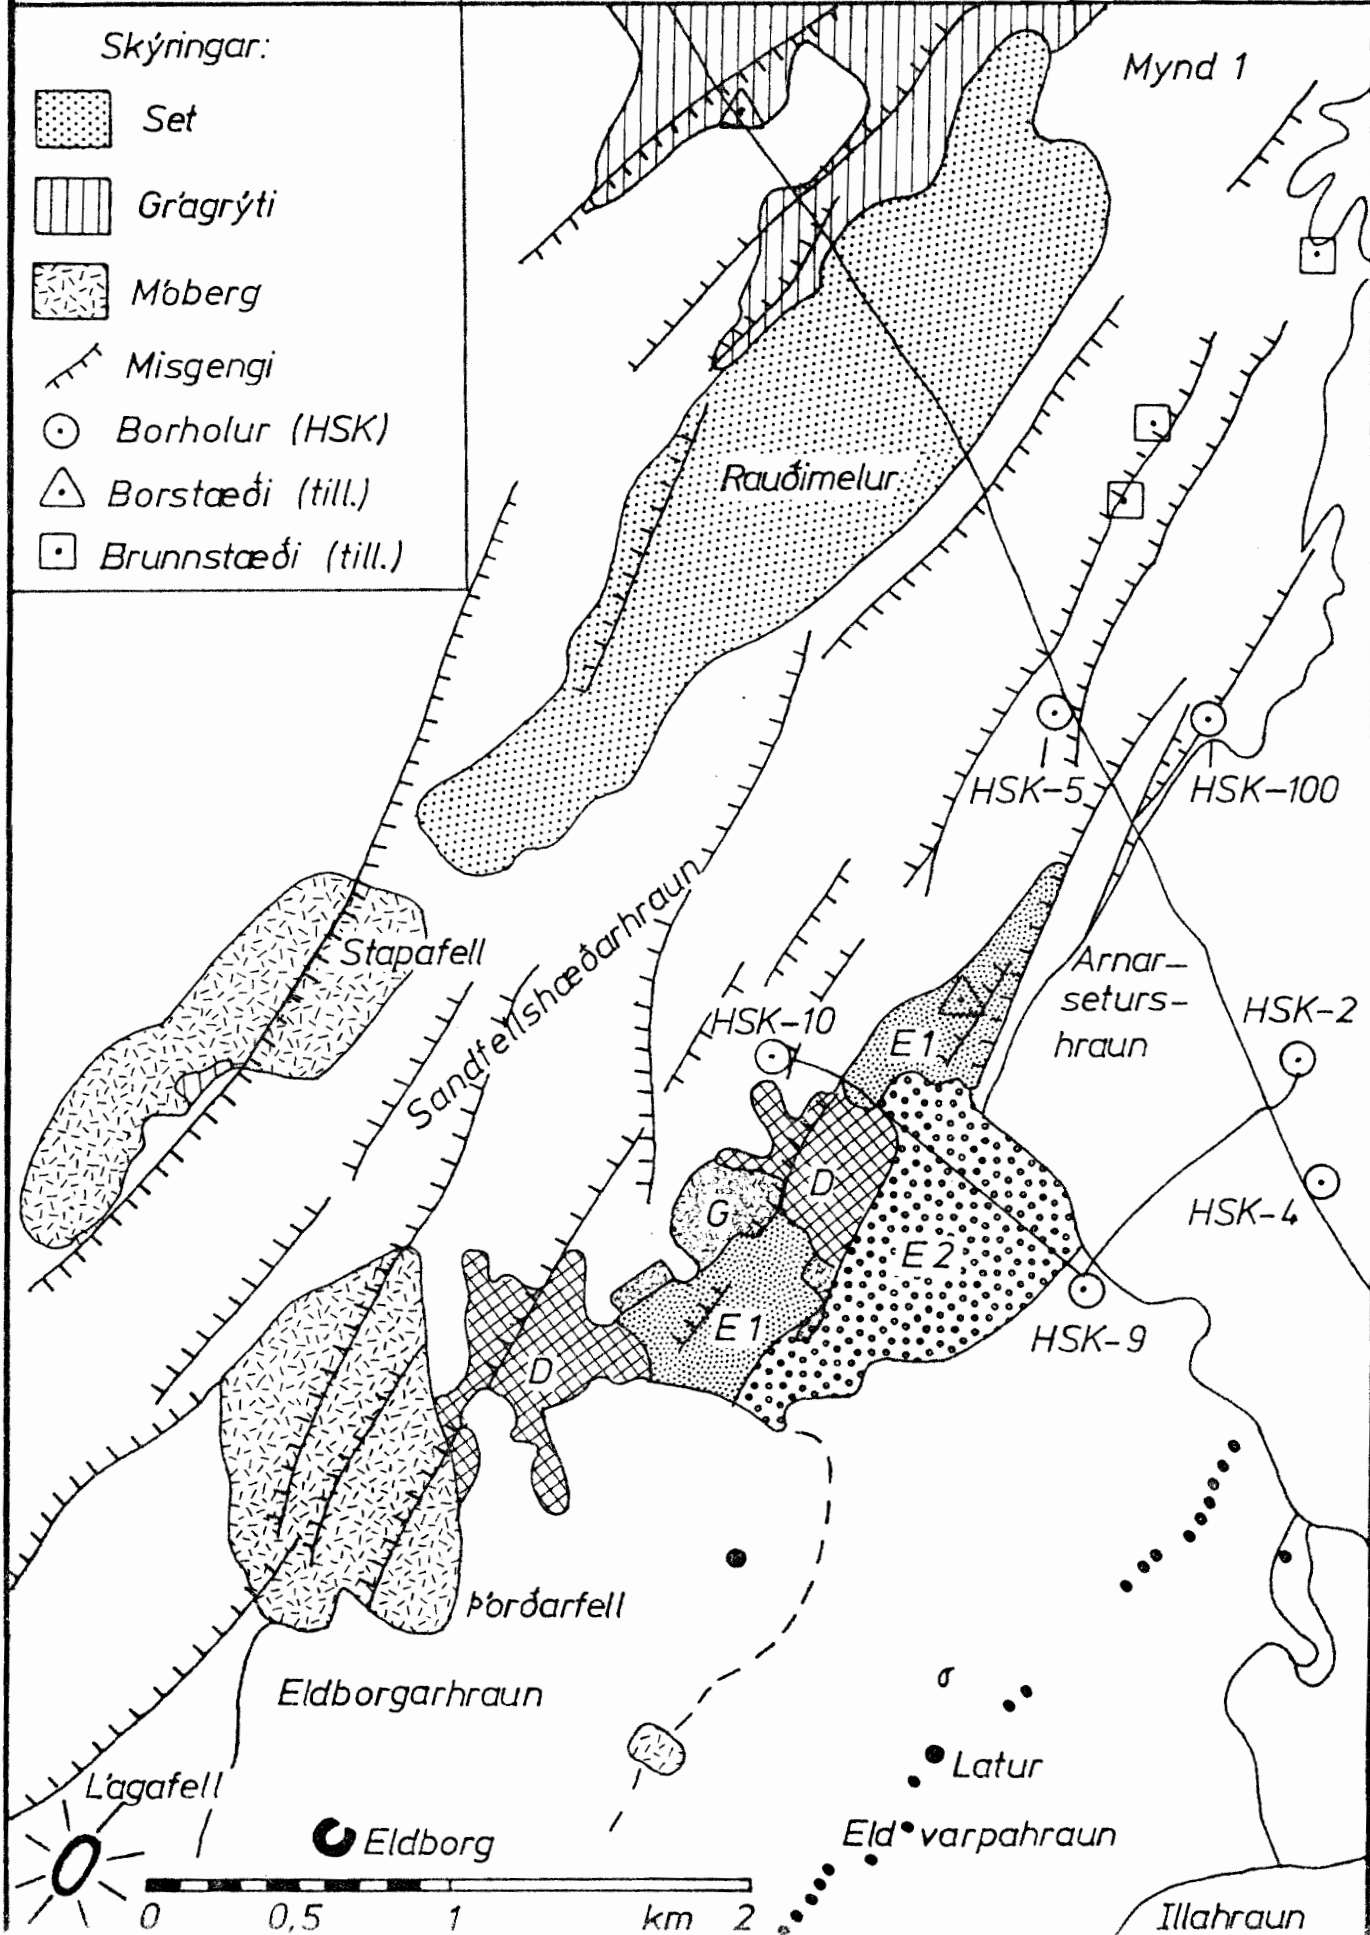
Mynd 1

Næst elzt virðist vara gamalt apalhraun (merkt G á myndum 1 og 4), sem leggst upp á gamla dyngjuhraunið að suðvestan. Glöggir hraungarðar eru á þeim hluta þess, sem nær lengst NV og hefur hraunið þar runnið sem næst í NV-átt. Á yfirborði er hraun þetta úfið og uppbrotið en töluvert gróið og greinist að því leyti glögg frá yngra hrauni (merkt E 1 á myndum 1 og 4), sem yfir það hefur runnið.

Ofan á hraun E1 leggst úfið apalhraun (merkt E2 á myndum 1 og 4) með glöggum hraungárum og áberandi hrauntröðum. Það hverfur að austan undir Arnarseturhshraun (merkt A á mynd 4).

Svæði það, sem HSK-10 er á, er mjög sprungið (sjá myndir 1 og 4). M.a. virðist ein sprungan stefna fram hjá borholunni í minna en 10 m fjarlægð. (sjá myndir 4 og 5). Þessi sprunga hverfur á yfirborði 30-40 m SV frá borholunni. Þess má víða sjá merki í hraunum á Reykjanesskaga, að opnar sprungur, allt að 1/2 m víðar, séu huldar á yfirborði, svo að þeirra sjái engin örugg merki. Aðdráttur vatns eftir sprungum ætti því að vera sízt ógreiðari á þessu svæði, en víðast hvar annars staðar á Lágasvæði. Nokkur hundruð metra austur af HSK-10 er jörð enn brotnari, enda er þar komið í framhald brotasvæðisins umhverfis HSK-100, þó mikið vanti upp á, að land sé eins sundursaxað hér og þar.

Ekkert sérstakt bendir heldur til þess, að önnur hola, staðsett í næsta nágrenni við HSK-10, myndi gefast betur. Þar má víða búast við svipuðum aðstæðum og við HSK-10, en hvarvetna er von á óhagstæðu jarðlagi. Mun betri horfur væru á vatnsgæfum jarðlögum um 700 m ANA frá HSK-10 og nærri 400 m NA frá spennistöð. Land stendur þar lágt, 10-12 my.s. skvt. kortum, og hraun E1 liggur þar

ofan á Sandfellshæðarhrauni, sem all vel hefur gefizt að bora í (HSK-5, e.t.v. HSK-9, sbr. einnig HSK-100, sem er í því sama hrauni). Hins vegar er þaðan mun styttra í HSK-5, HSK-100 og HSK-9 en frá HSK-10, sem gæti takmarkað leyfilegan diðurdrátt eitthvað, þar eð aðdráttarssvæði holanna myndu skerast (sjá mynd 1).

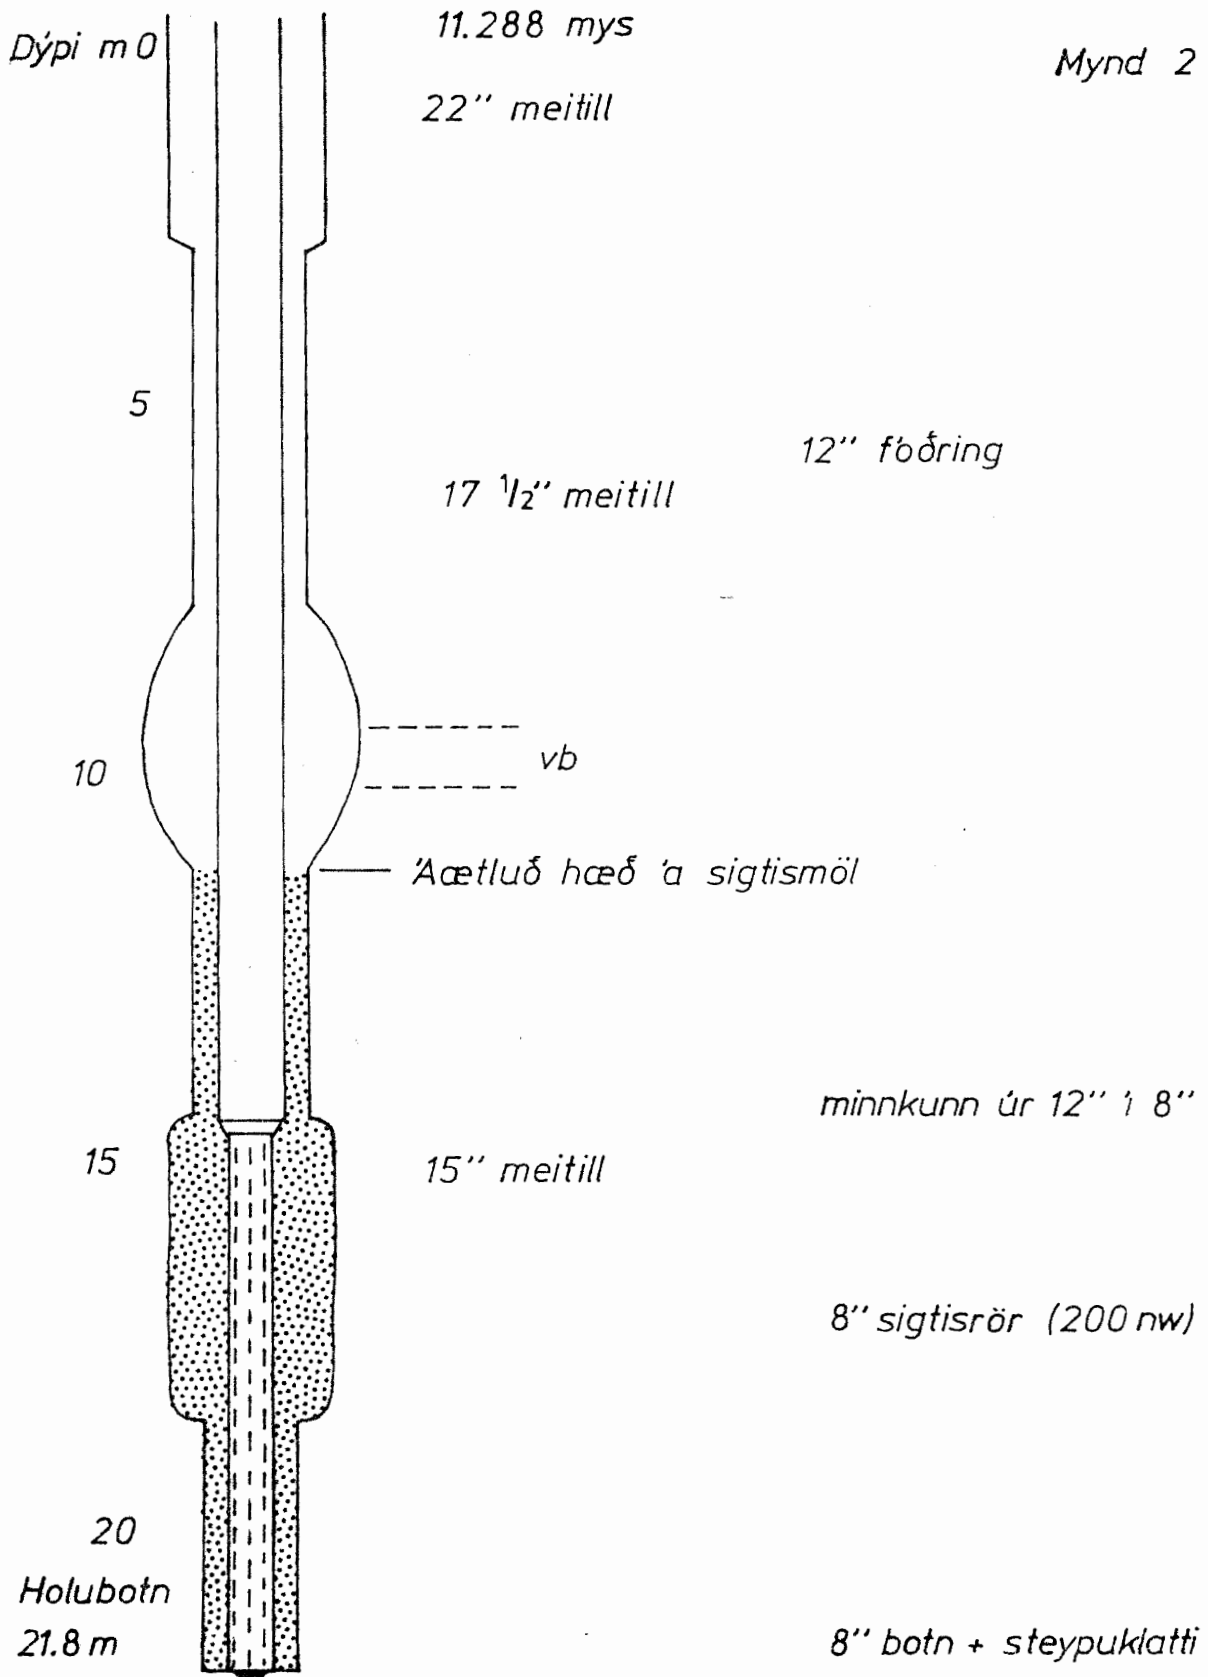
Frágangur borholu

Tvö gjall- og brunalög virtust vera í borholunni. Hið efra frá því ofan vatnsborðs og niður á 12 1/2 m dýpi (2-3 m vatnslag), með algjöru svarftapi á 10-10 1/2 m dýpi. Ástæða var því til að halda að holan yrði sæmilega vatnsgæf. Frágangur JBR á borholunni er sýndur á mynd 2.

Í holuna fóru 35 pk sigtismöl þ.e. 1750 kg  
þ.e. u.þ.b. 0.85 m<sup>3</sup>

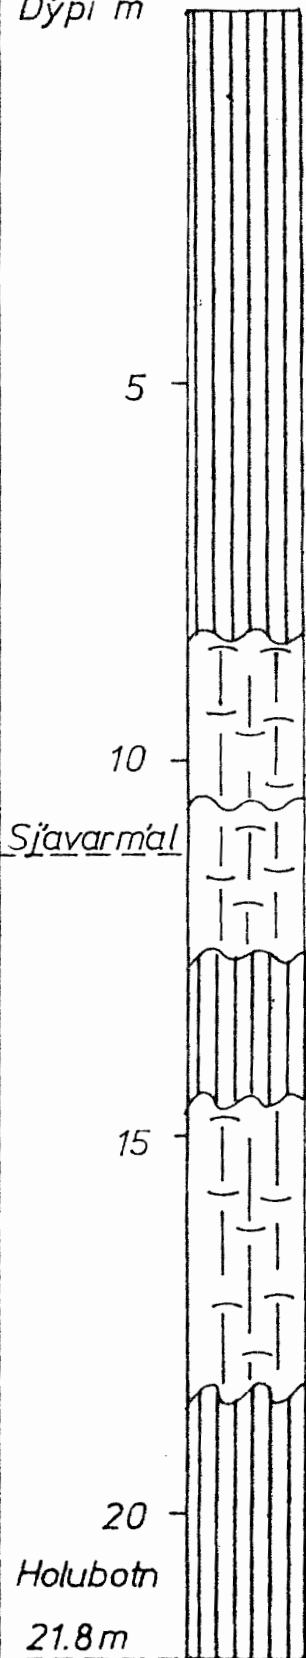
Mynd 3

Efst er dyngjuhraun frá Sandfellshæð (Sandfellshæðarhraun, sjá myndir 4 og 5, þar einnig merkt S). Nær það niður á 10-10 1/2 m dýpi, en er eitthvað gjallkennt neðstu 2-3 metrana. Í svarfinu einkennist þetta hraun af strjálum, fremur smáum plagíóklas- og ólívín-dílum.

Neðan þess tekur við annað basalhraunlag, með mun stærri plagíóklas-dílum, og nokkru af ólívín-dílum. Hraun þetta er gjallkennt í 10 1/2-12 1/2 m dýpi, hörð klöpp á 12 1/2-14 1/2 m dýpi, brunakennt aftur á 14 1/2-18 1/2 m dýpi og klöpp frá 18 1/2 m dýpi og í botn. Enginn bergfræðilegur munur er merkjanlegur á efra og neðra klapparlaginu. Eins og nánar er skýrt í næsta kafla, þá er hér líklega um eitt og sama hraun að ræða. Gjall- eða brunalagið á milli "klapparlaganna" er líklega til komið við samanhrun hraun-

Neðra hraunlagið er ugglauast gamalt dyngjuhraun (eldra en Sandfellshæðarhraun, sjá myndir 4 og 5, þar merkt D), sem sést í klettahólum rétt vestan við holuna. "Brunalagið" í því er þá e.t.v. fremur lítið opið, eða svipað og yfirborð þessa dyngjuhrauns, sem víða er nokkuð gjallkennt. Gjall- eða brunalög þau, sem vænt var góðrar vatnsgæfni af, eru því e.t.v. síðri en haldið var. Þyngra gæti þó vegið, að útbreiðsla þeirra er sennilega mjög takmörkuð, eins og nánar verður skýrt í næsta kafla. Þau mynda því ekki aðdráttarlög fyrir jarðvatn og gætu þar að auki tæmt sjálf fljótlega af vatni. Hliðlægur ("lateral") aðdráttur vatns verður þá aðeins í gegnum hina þétta hluta gamla dyngjuhraunsins. Svo léleg er vatnsgæfni holunnar, að draga má í efa, hvort nokkur vatnsgæf jarðlög gætu verið skammt neðan botns hennar.

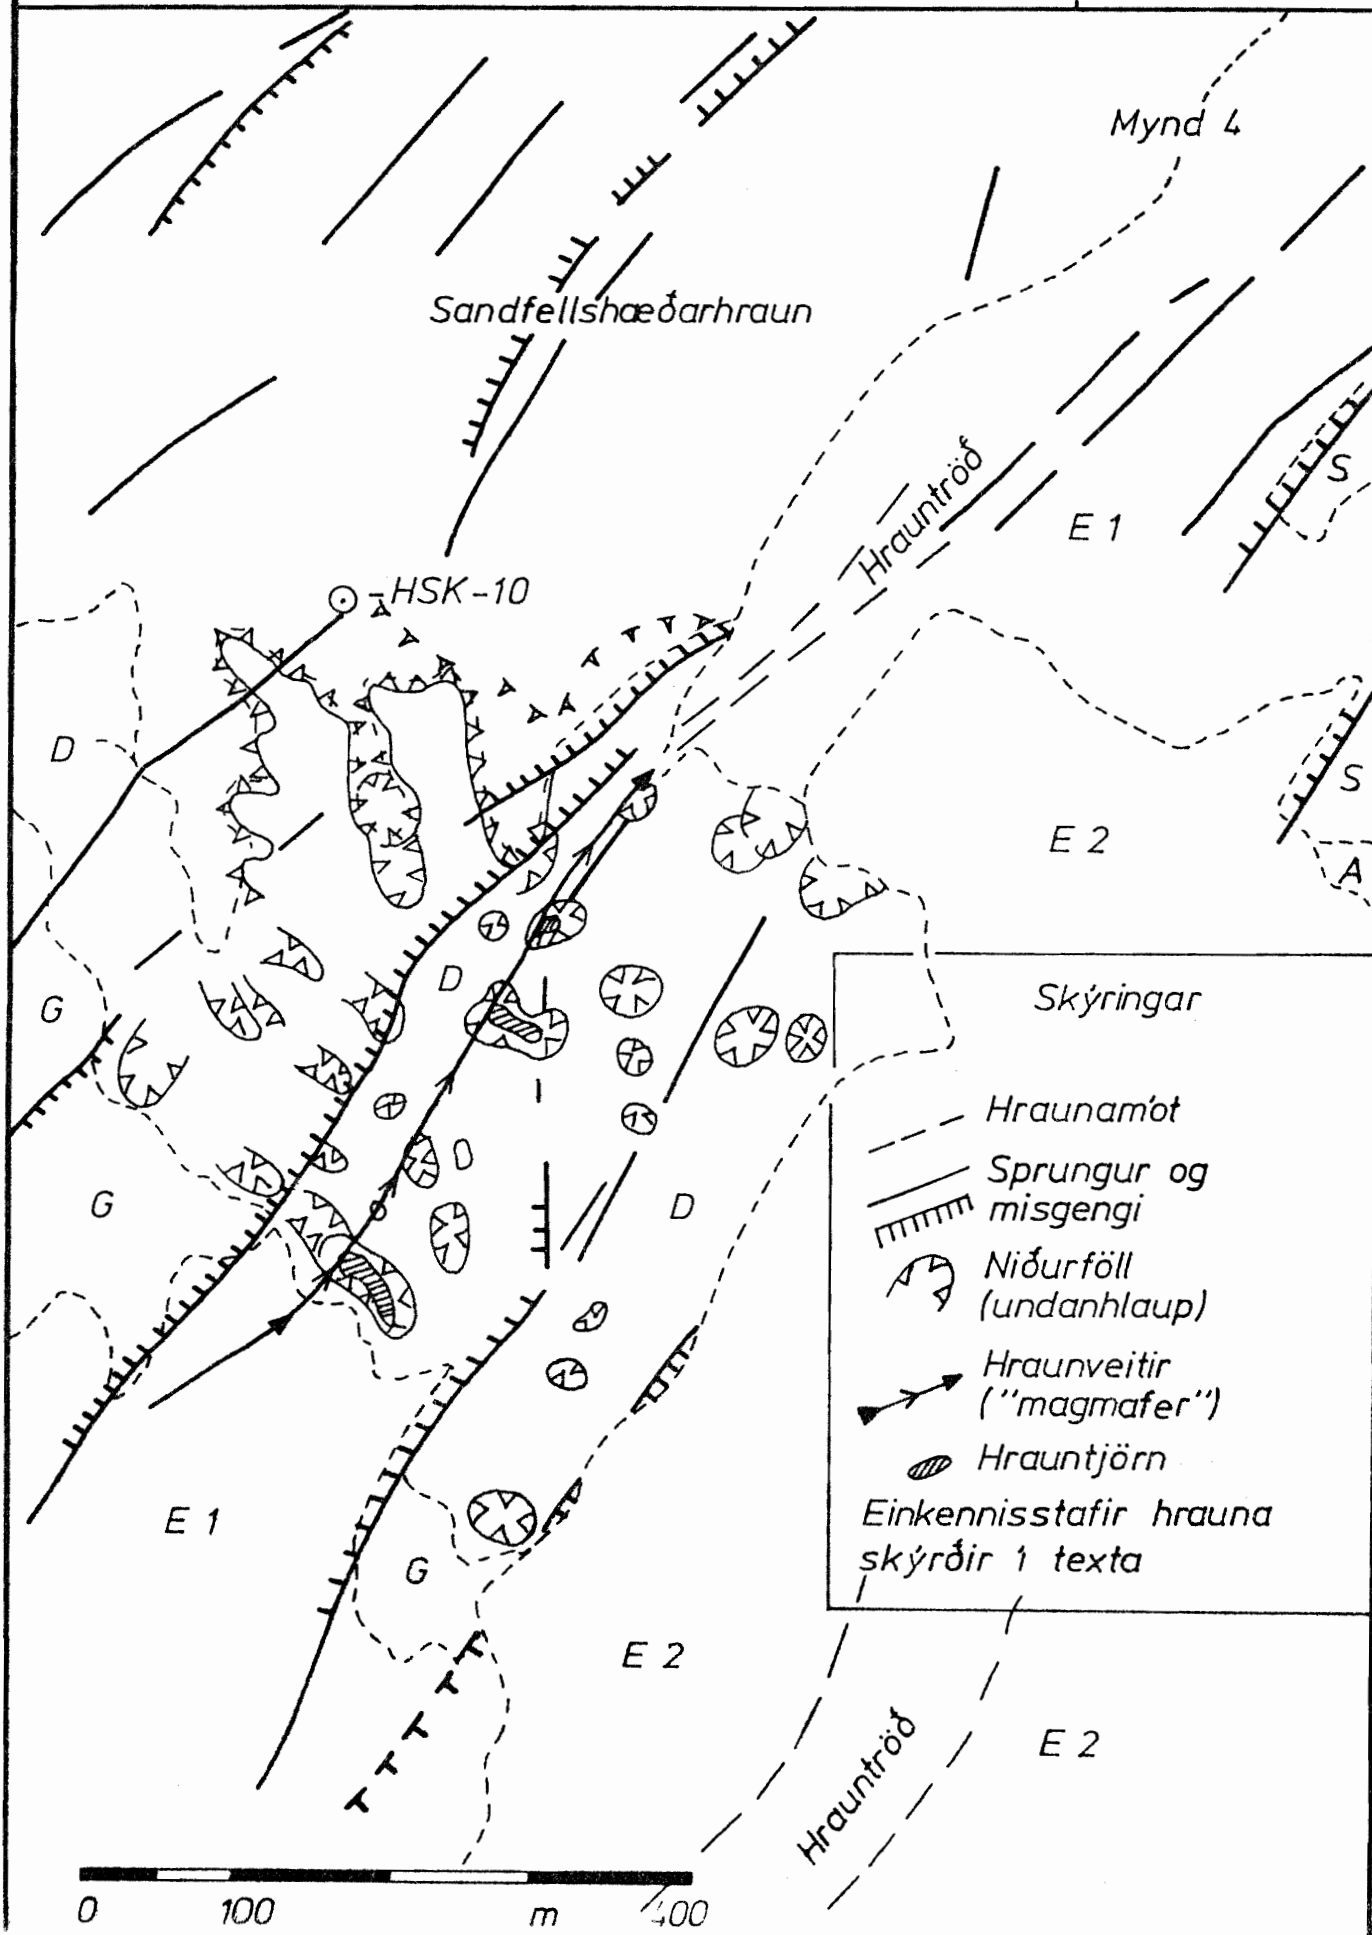
Elzta hraun á þessu svæði mun vera gamalt dyngjuhraun (merkt D á myndum 1, 4 og 5), sem önnur nálæg hraun leggjast upp á, og kemur fram í neðri hluta HSK-10. Mjög svipað hraun að yfirborðs-áferð, útliti í handsýni og í afstöðu til annarra hraun finnst í nokkrum flákum upp við Þórðarfell og austur af því. Ekki er annað að sjá, en hraun þetta sé hið sama og kemur fram á NA-brún stalls austan og suðaustan við Þórðarfell, enda næstum því samtengt. Þar er þó tiltölulega meira af Ólivín-dílum í því, en raunar virðist vera nokkuð stöðug breyting í hlutfalli Ólivín-/plagóklas-díla í því til vesturs, ef marka má þau handsýni, sem skoðuð voru. Mun minna er þó um Ólivín-díla í þessu hrauni, þar sem mest sást af þeim, en í Lágafellsdyngjunni, nema fyrrnefnd breyting haldi stöðugt áfram til vesturs. Jón Jónsson (OS-JHD 7831) telur þessi hraun öll komin frá Lágafellsdyngju (D-7 á kortum), en vekur jafnframt athygli á miklum útlitsmun í handsýnum, einkum hvað díla varðar. Sandfellshæðarhraun kennir hann sem D-6. Geysileg niðurföll eru í hrauninu ("D-7") undir Þórðarfalli. Mörg og mikil niðurföll eru einnig í hrauninu niðri við HSK-10, en þar myndar það all háa, ögurskorna brún, rétt sunnan og suðvestan við holuna. Niðurföll þessi raða sér greinilega á línur eða rásir, sem liggja N og NV frá SV-horni hins sýnilega hrauns (sjá mynd 4). NV-hluti hraunsins mun hafa sígið um misgengi. Munu niðurföllin þar eftir það hafa staðið það lágt, að Sandfellshæðarhraunið gat flætt inn í þau. Gamla dyngjuhraunið mun þarna ná eitthvað lengra til norðurs en séð verður. Niðurföllin eru sennilega mynduð á samanhrundum hraungöngum ("lava tunnel"); e.t.v. við undanhlaup. Hvernig sem því er varið, þá er a.m.k. þess hrauns, sem fyllti göngin, að vænta fram undan þeim, þ.e. norður af sýnilegri hraunbrún, en undir Sandfellshæðarhrauninu.
