SKOÐUN GUFUVEITU OG HVERFILS KRÖFLUVIRKJUNAR Í JÚNÍ 1979

og samanburður við hverfla
Laxárvirkjunar og Hitaveitu Suðurnesja

OS79041/JHD19
Reykjavík, september 1979

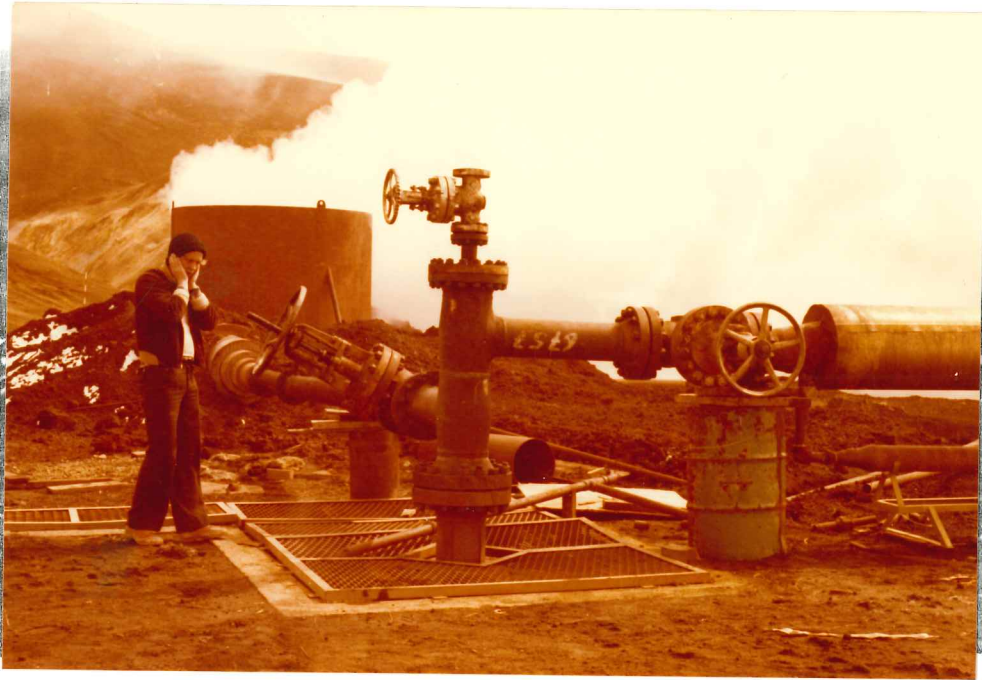
Mynd 1: Holutoppur KG-12 (endurnýjaður).

Holu var hleypt upp 30. nóv. 1978. Miklar tæringarskemmdir hafa komið í ljós á toppinum. Skipta varð um hljóðdeyfiloka 21. feb. 1979, ýmsa stúta í mars og loks allan toppinn 19. maí 1979 eftir um 5 1/2 mánaða notkun.

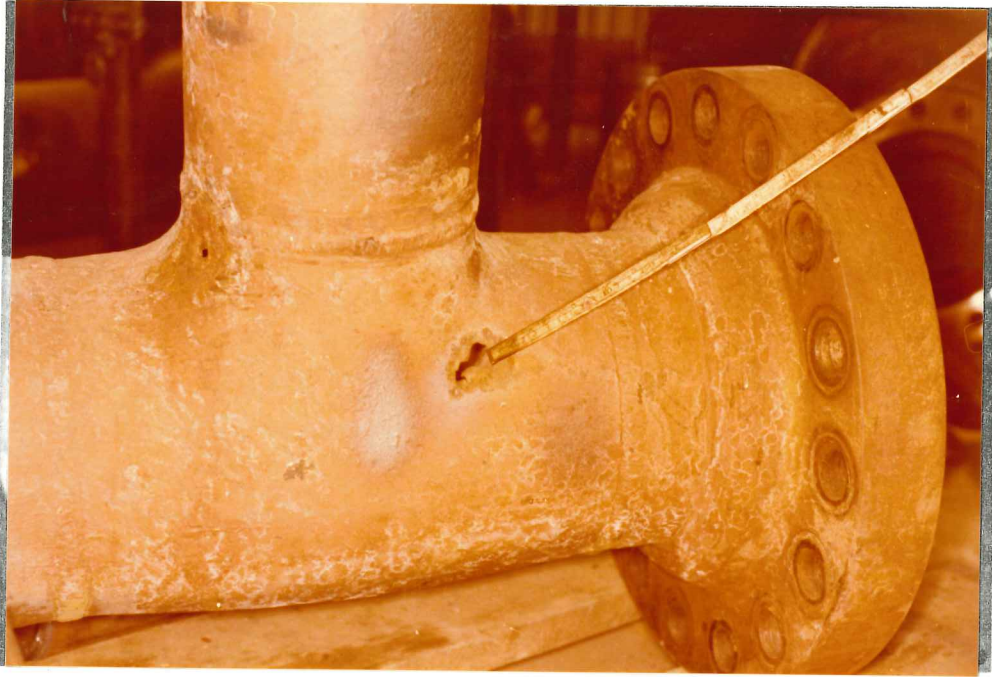
Mynd 3: Holutoppur KG-12.

Göt á T-stykki (efnisþykkt upprunalega ca. 12.5 mm). Á myndinni sést neðri flans og grein í hljóðdeyfi.

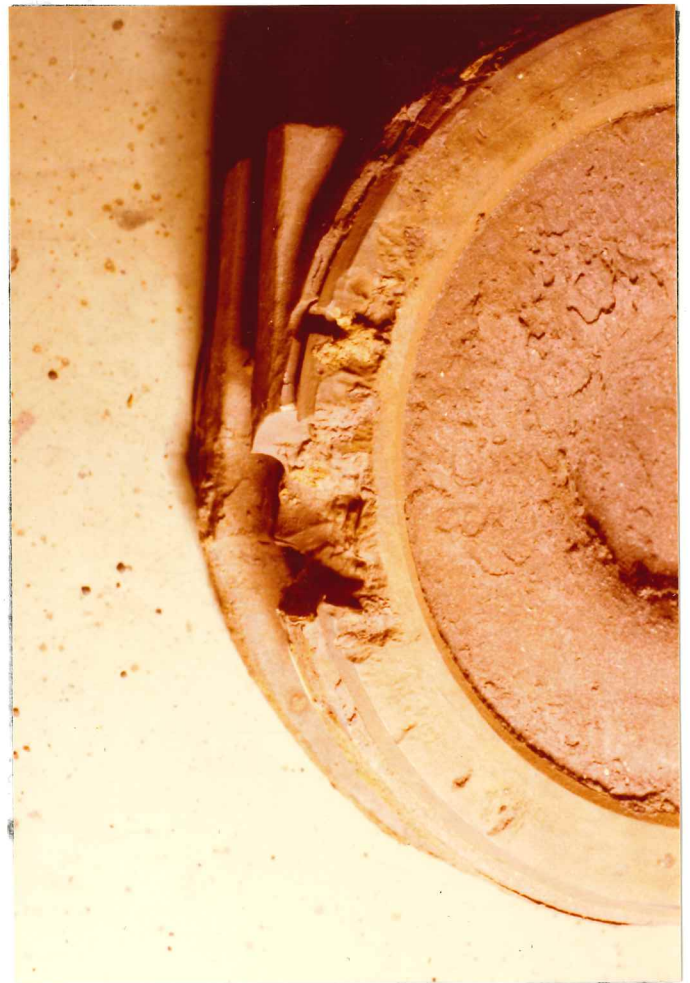
Mynd 10: Holutoppur KG-12
Tunga úr hljóðdeyfiloka.

Myndirnar sýna tæringu á húsi og erosion/tæringu á tungu.
Sæti hægra megin (innstr.) er að hluta til horfið og tunga
mikið skemmd.

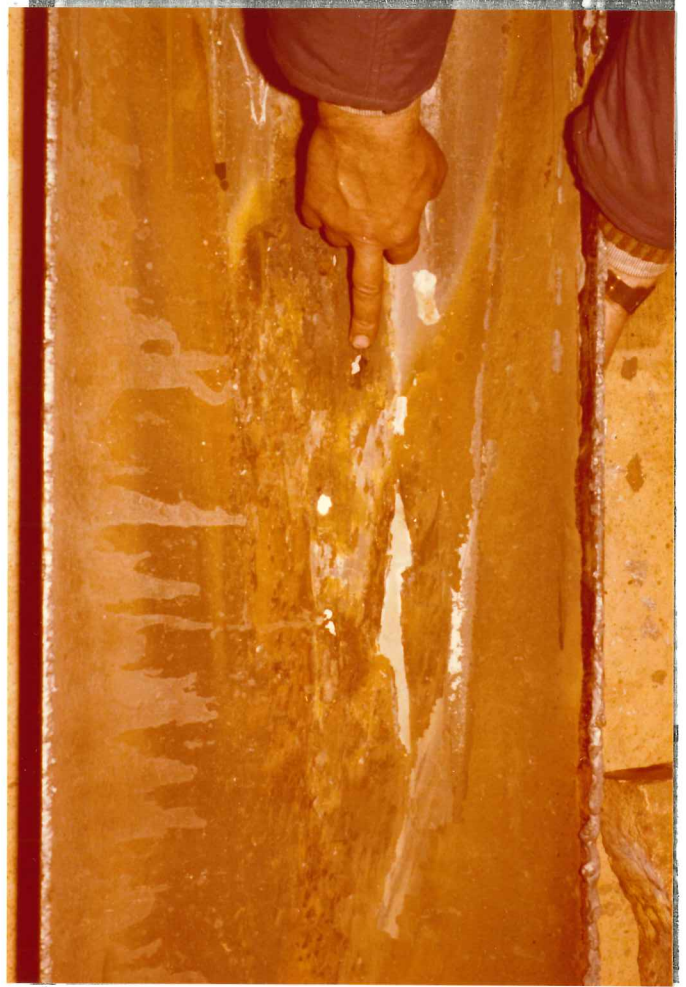
Mynd 14: Tæringarskemmdir.

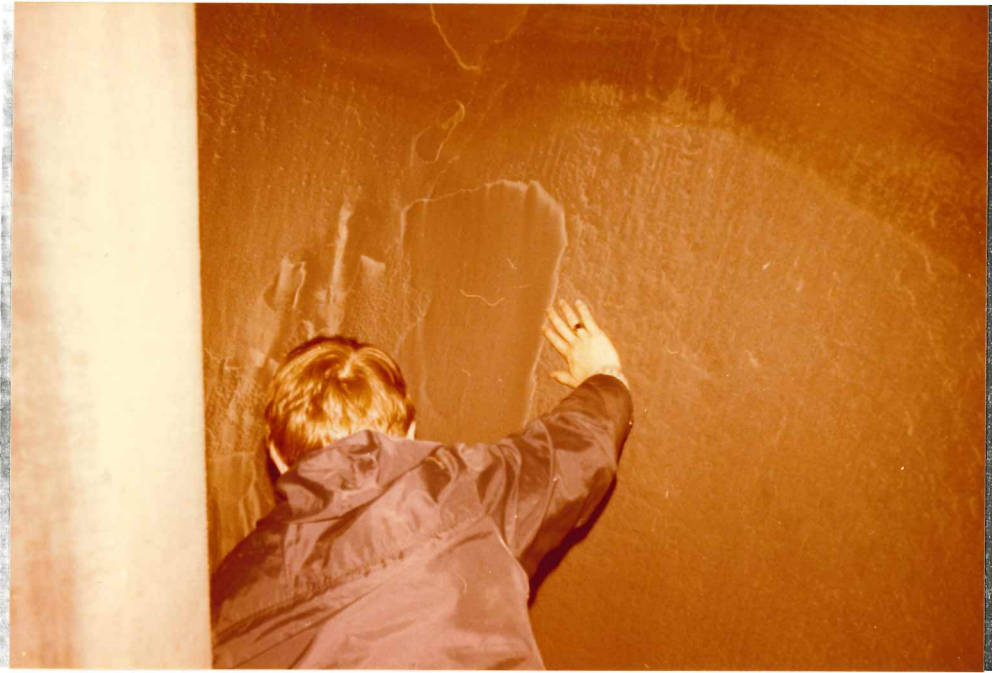
Mynd 26: Útfellingar á belg, ca. 2 m. ofan vatnsborðs.

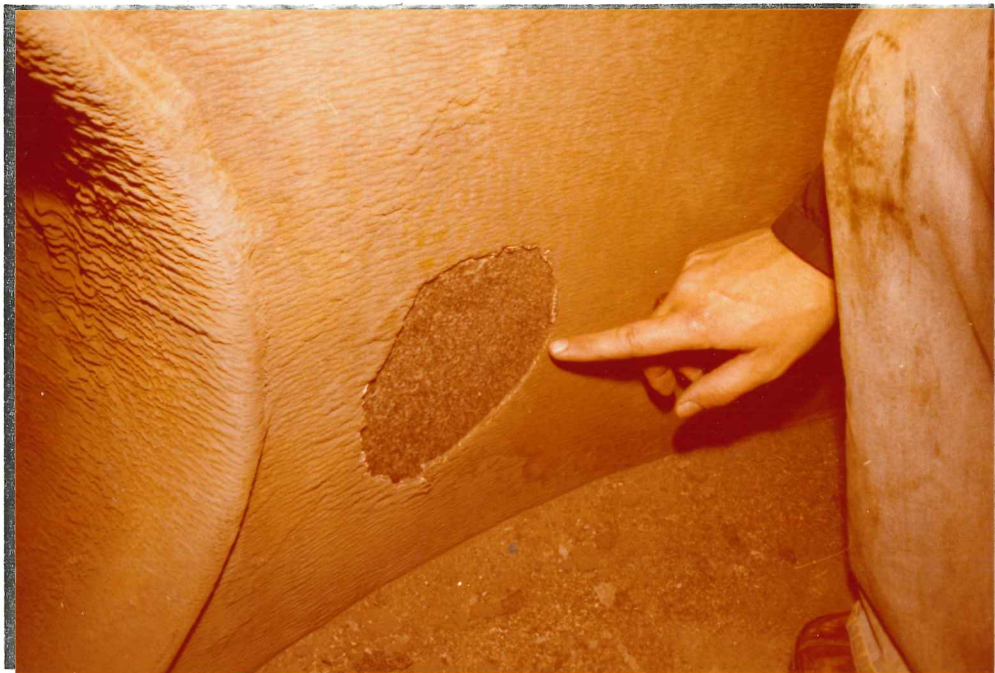
Mynd 27: Útfellingar á belg, ca. 0.5 m. ofan vatnsborðs.

Til vinstri er mannopsstútur. Útfelling verður hrjúfari því nær sem dregur vatnsborði. Þykkt minni en 5 mm.

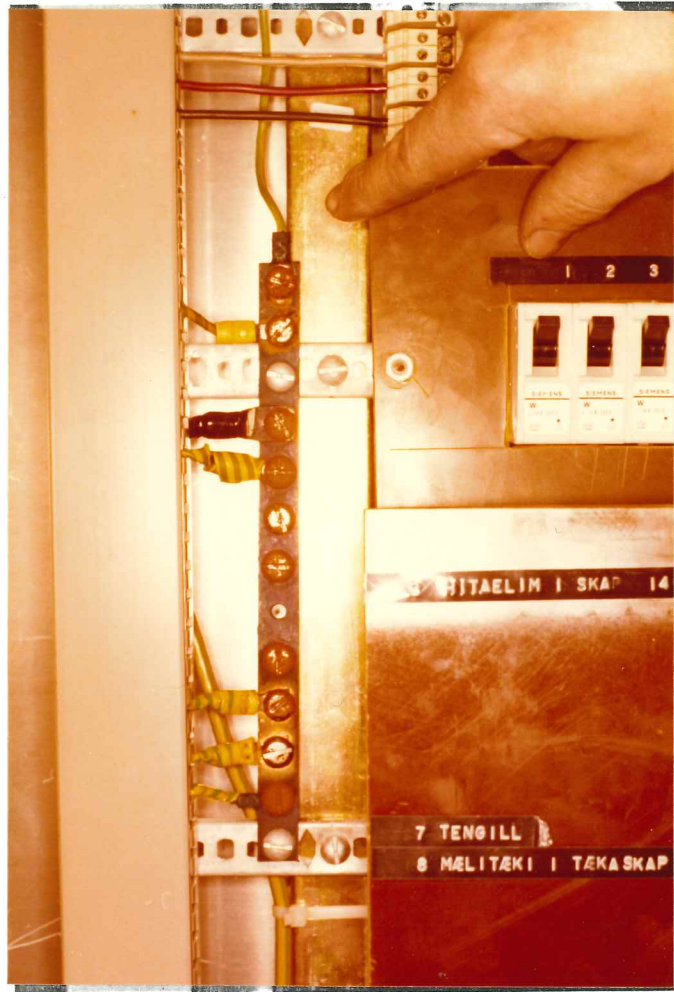
Mynd 29: Tengibretti í töfluskáp.

Skápur þessi er í skiljustöð. Í hann er dælt hreinsuðu lofti til varnar gegn H_2S -tæringu. Blá-svarta skiman, sem bent er á, er úr kopar og líturinn er vegna H_2S tæringar.

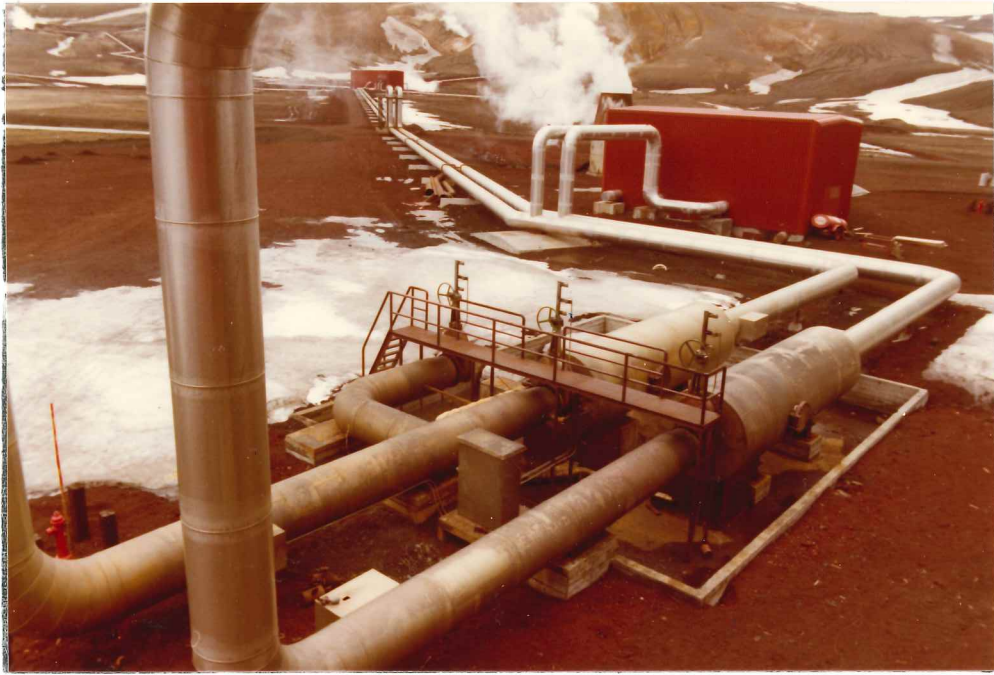
Mynd 30: Í fjarska, skiljustöðvarhús, og hlykkur yfir veg, nær lokahús og hljóðdeyfir, næst rakaskiljur og inntakspípur í stöðvarhús.

Á myndinni má sjá hvers vegna útblástur gegnum þrýstistilliloka og hljóðdeyfi er ekki fullnægjandi til hreinsunnar veitunnar, áður en gangsetning hverfla hefst. Óhreinindi kastast framhjá úttakspípu að lokahúsi og halda síðan áfram inn í rakaskiljur og hverfla þegar gangsett er og álag aukið. Eftir eins mánaðar rekstur í febrúar '79 voru óhreinindi (ryðflögur), hreinsuð úr veitunni. Áætlað magn var sem hér segir:

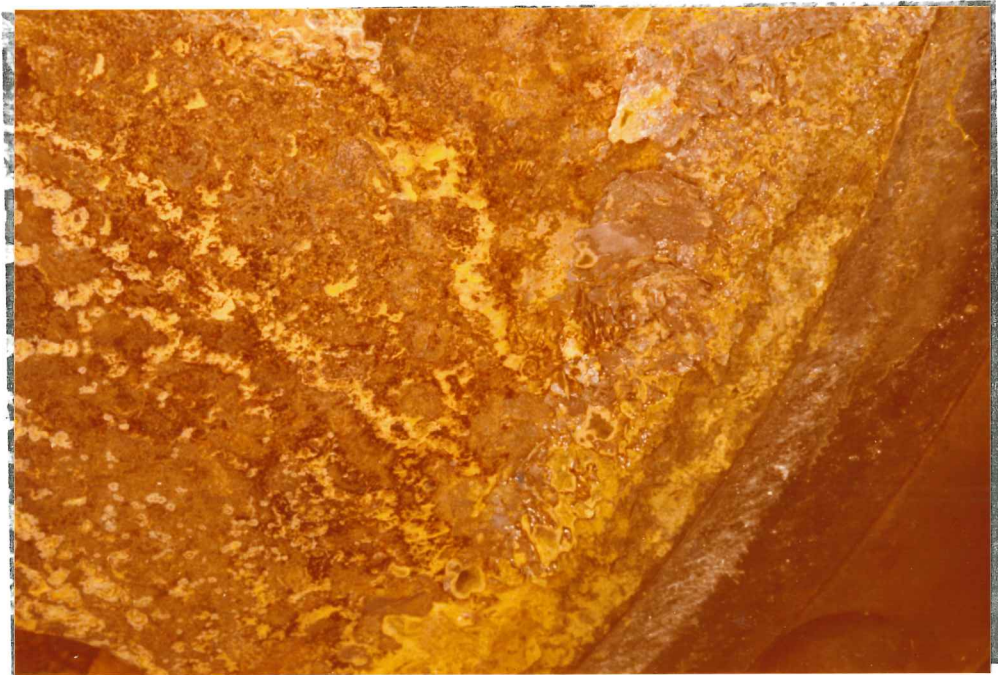
Mynd 39: Nærmynd af loki lágbrýstigufusíu.

Efnagreining tæringarflaga sýndi 80% FeS, 11% Fe, 7% Fe₂O₃ og 2% SiO₂. Þessar flögur eru þrýstingsmegin við gufusíuna.

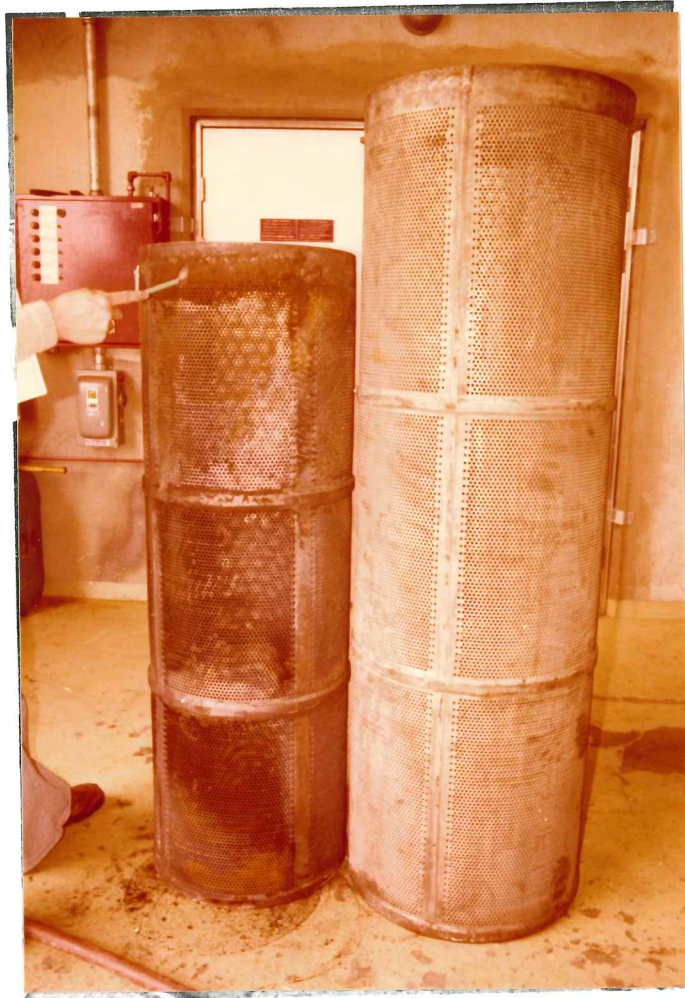
Mynd 40: Gufusíukörfur. H.P. til vinstri, L.P. til hægri.

Göt í síum eru ϕ 5 mm. Sýni voru tekin til efnagreiningar innan úr körfunum (þrýstingsmegin). Efnagreining sýndi 85% FeS, 13% Fe, 2% SiO₂ á háþrýstigufukörfu og 66% FeS, 19% Fe₂O₃, 13% Fe og 2% SiO₂ í lágþrýstigufukörfu.

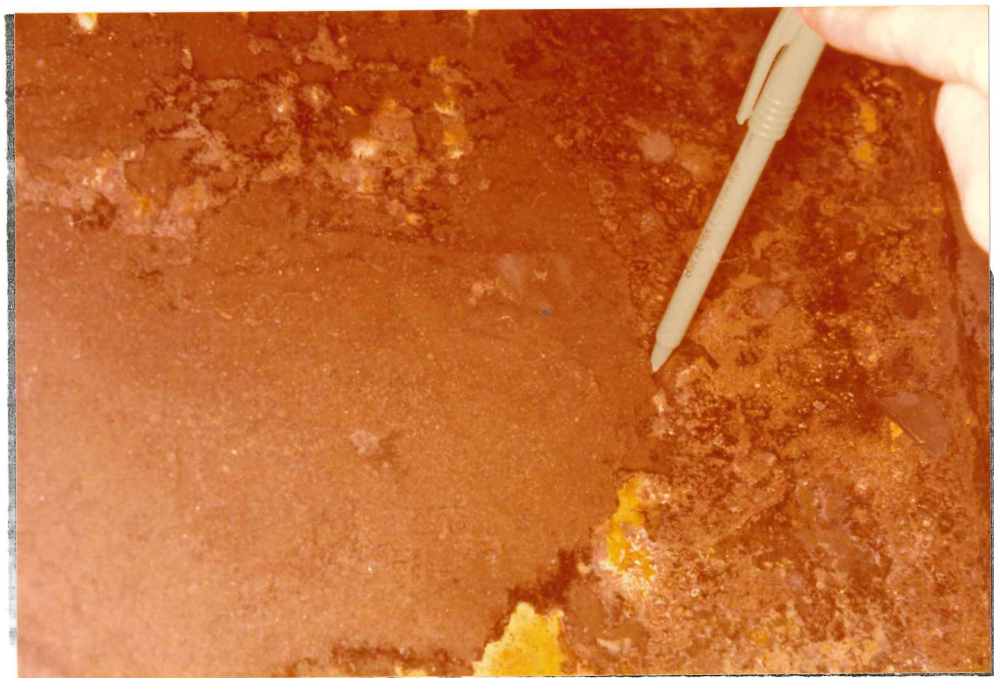
Mynd 42: Nærmynd af "sandi" í hábrýstisíuhúsi.

Efnagreining sýndi að "sandurinn" er 82% FeS, 9% Fe, 7% Fe₂O₃, 2% SiO₂. Ofan við "sandinn" voru ryðflögur sem höfðu samsetninguna 41% FeS, 30% Fe, 29% Fe₃O₄.

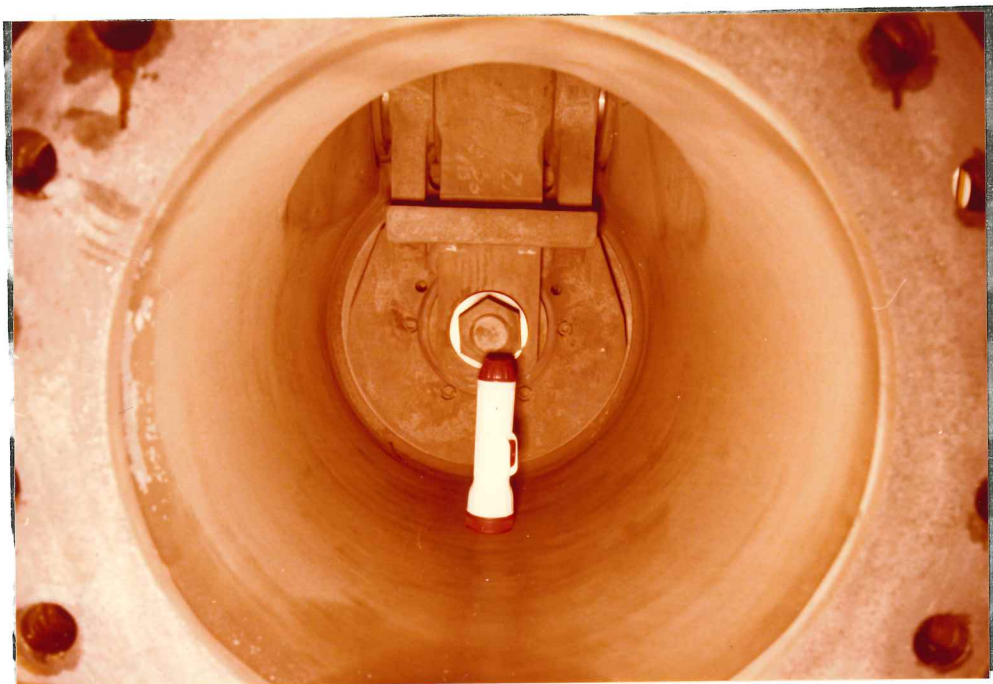
Mynd 45: Séð innstreymismegin inn í háþrýstigufuneyðarloka.

Í lokanum er um 0.1 mm hörð skán.

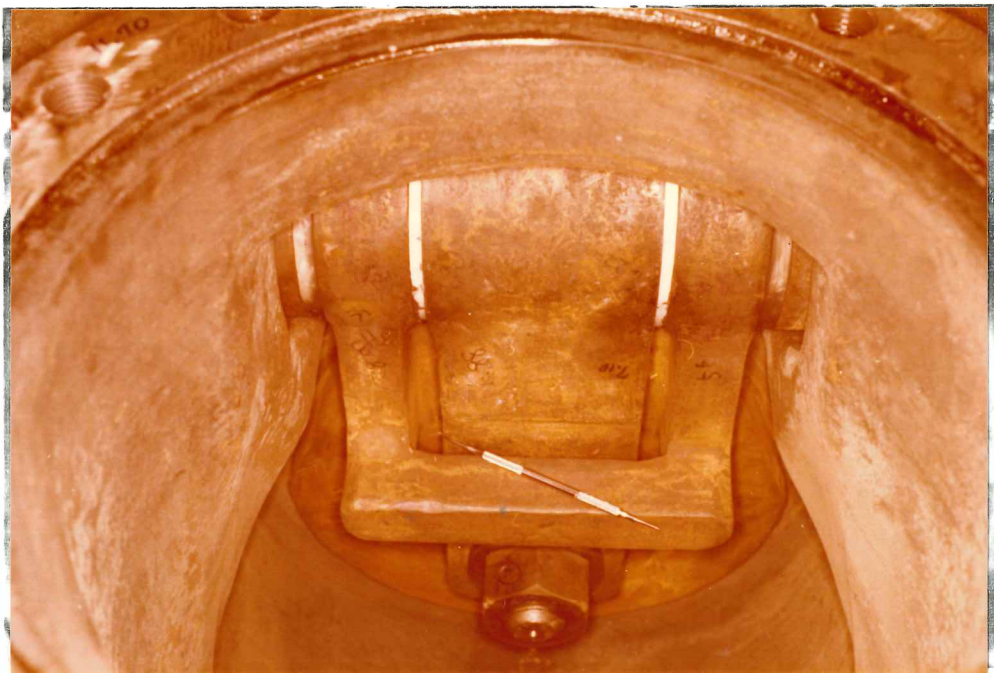
Mynd 48: Neyðarloki eftir lagfæringu.

Óhreinindi urðu til þess að lokar stóðu á sér og því var brugðið á það ráð, að skýla lokaásunum með teflonmillihringjum.

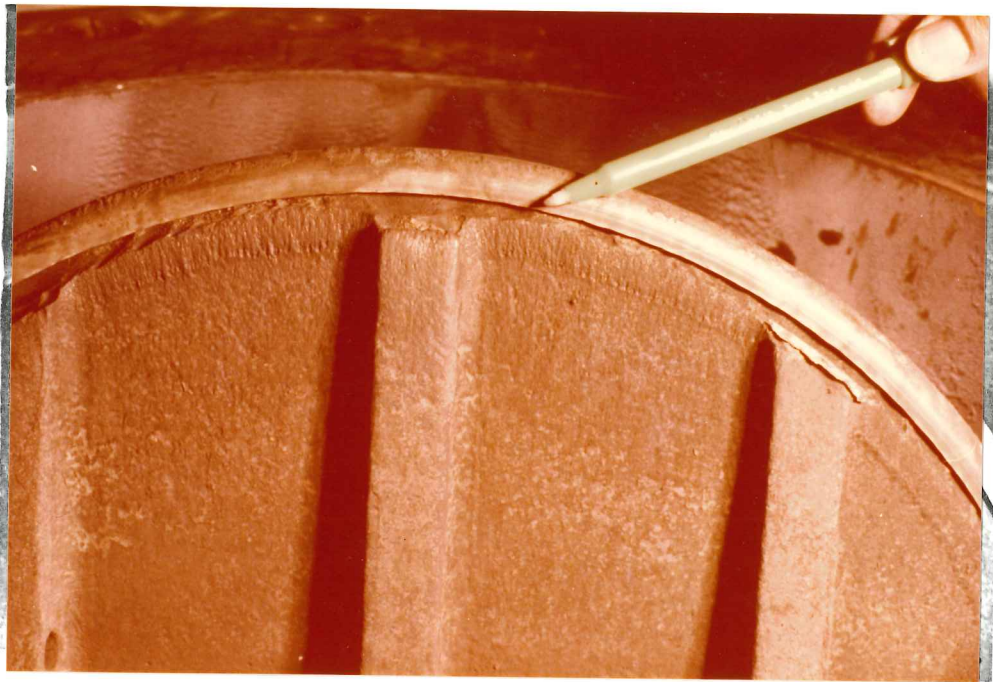
Mynd 55: Blaðka í háþrýstigufustjórnloka (innstreymismegin).
Blöðkuefnið sjálft er eroderað burtu, þannig að grafið hefur undan stellitegjörð.

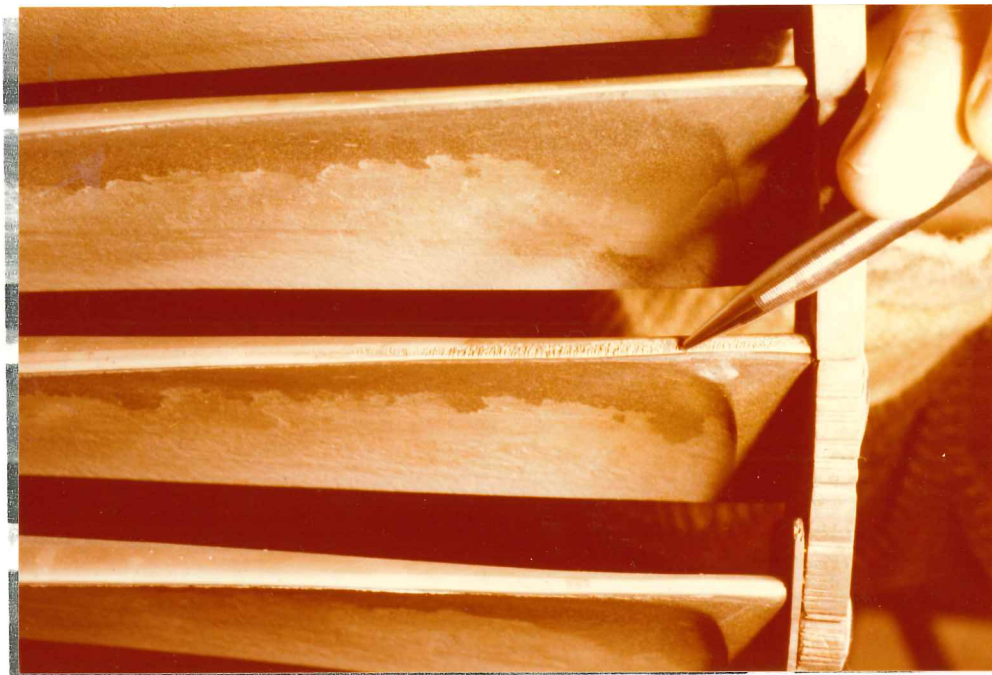
Mynd 74: Stellite-skjöldur á frambrún 5. þreps.

Skjöldurinn sjálfur er eyddur á takmörkuðu svæði út við gjörð.

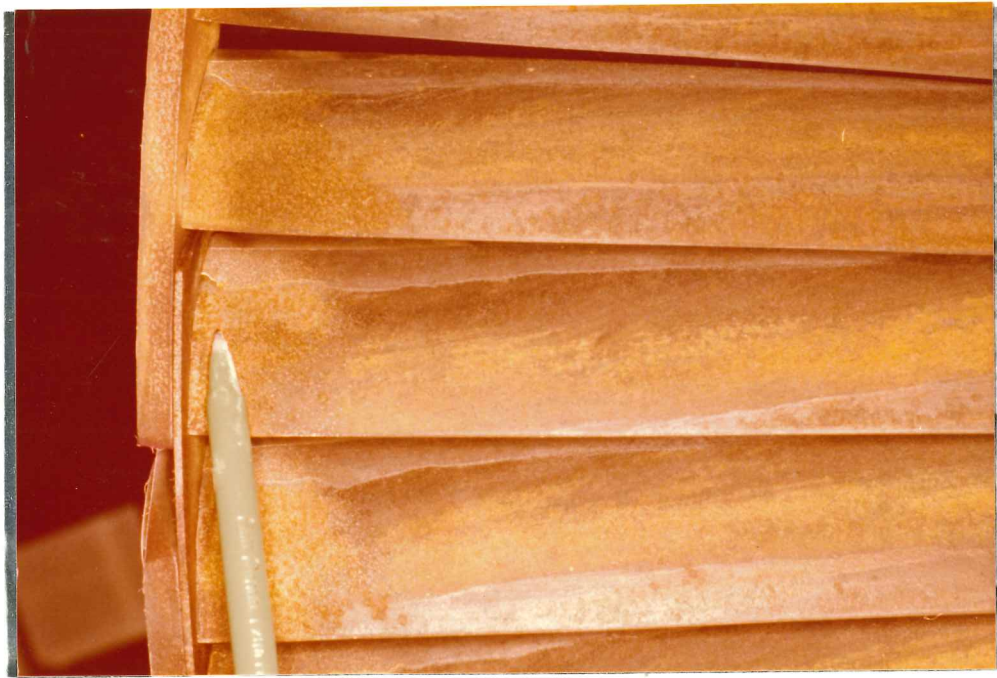
Í öðru lagi er áberandi tæring og flögnun silfurlóðningar,
sem notuð er til festingar "stellite" skjalda á 4. og 5.
þrepi.

Mynd 76: Nærmynd af 5. þrepi, útstreymi.

Penninn bendir á silfurhúð, sem er að flagna af. Ofar sér í bakbrún stellite skjaldarins. Hvað skeður, ef silfrið flagnar af alla leið að skildinum?

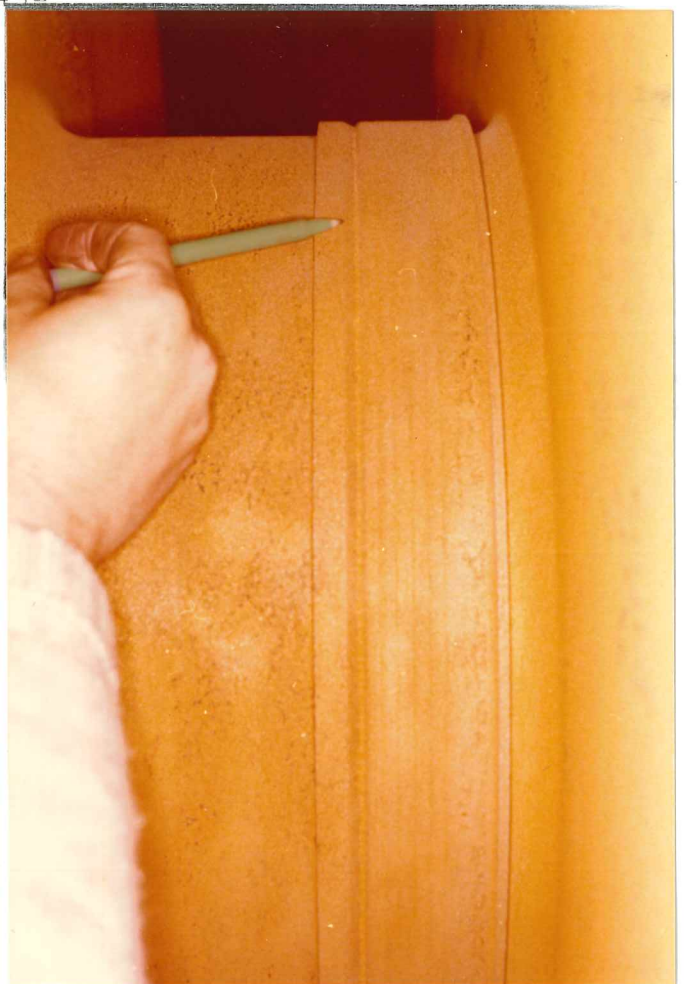
Mynd 78: Ás, milli 2. og 3. þreps.
Bent er á slitrónd (erosion).

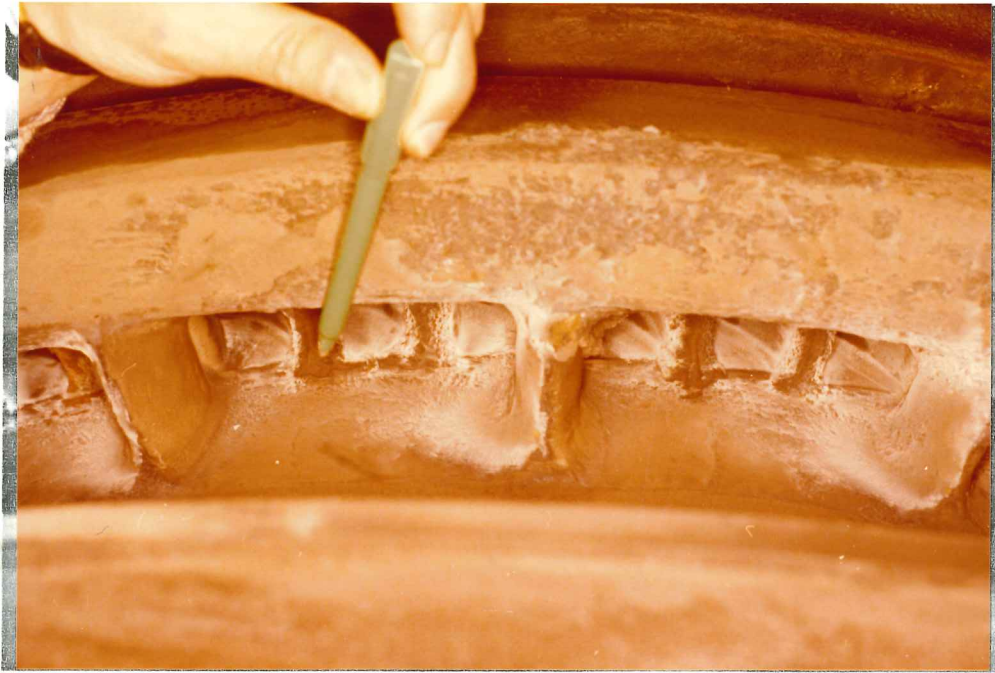
Mynd 84: Vendilskóflur framán við 1. þrep, innstreymi. (sjá að skotaefni, sem hrannast hafa upp, sérstaklega á frambrún skófla).

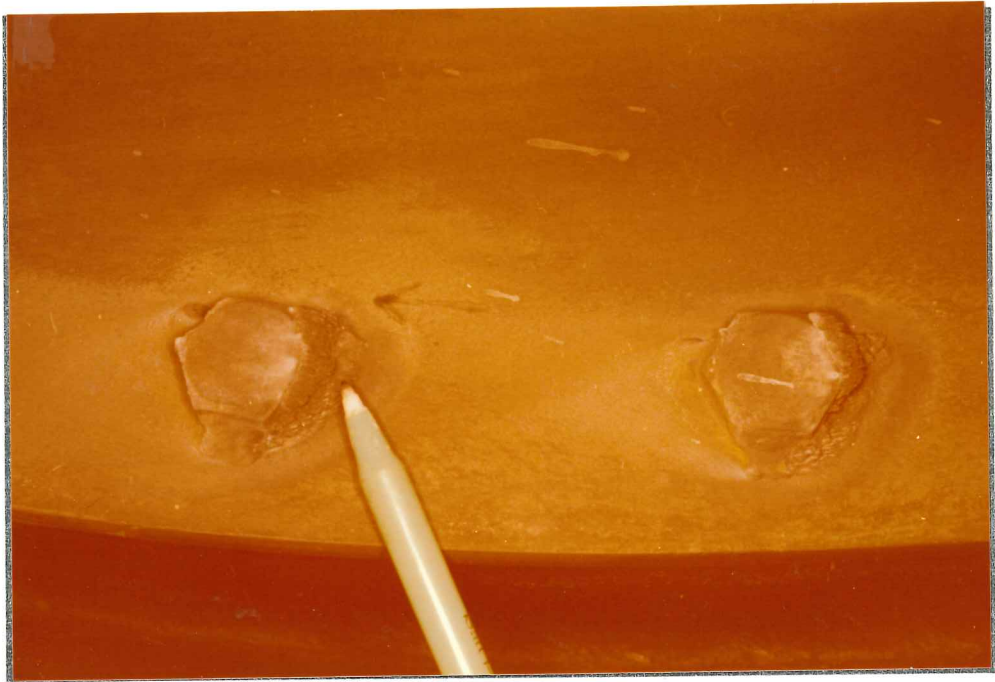
Mynd 86: Boltahaugar, sem halda blindplötum framan við 1. þreps
vendiskóflur (vegna hlutaálagsreksturs).

Hraukarnir hafa hlaðist upp á þeirri hlið sem snúa upp í
gufustrauminn.

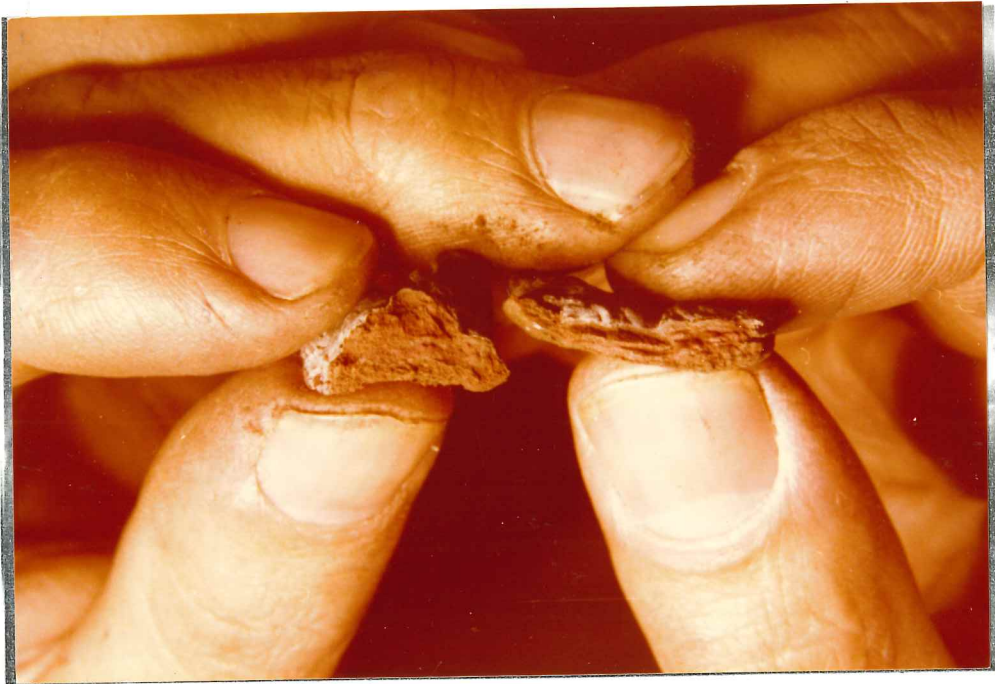
Mynd 87: Þverskurður af aðskotaefni, sem hrannast hafði upp á vendiskóflu framan við 1. þrep.

Flagan til vinstri var framan á inntaksbrún vendiskóflunnar. Þverskurður sýnir þrjú rauð lög og þrjú svört (mikið þynnri). Rauði liturinn er af Fe_2O_3 og sá grásvarti af FeS (og Fe_3O_4). Fyrsta rauða lagið (næst þumalfingri) er þynnst, annað rauða lagið þykkara og það þriðja þykkst. Nærtækt er að tengja þessi lög við fyrstu, aðra og þriðju gangsetningu þ.e., 28. júlí 1977, 4. febrúar 1978 og 30. janúar 1979, og að hér sé um að ræða ryð úr gufuveitunni, sem upphaflega var fyrir hendi en sem myndaðist að nýju í síðari stoppum.

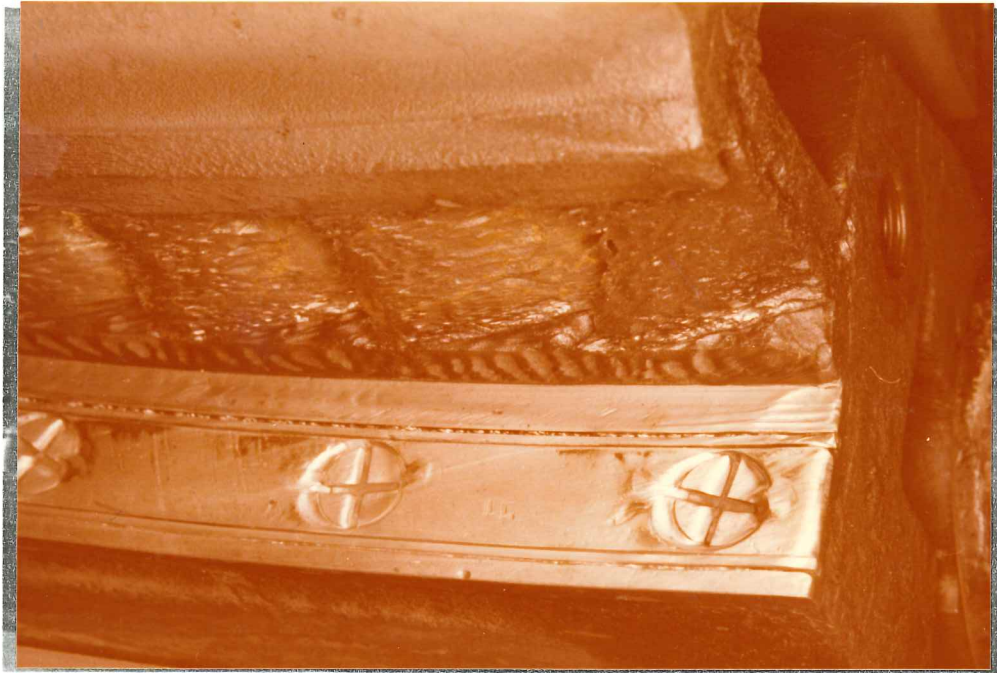
Mynd 94: Vendiskóflur framan við 2. þrep, útstreymi.

Þetta er verst farni staðurinn í vélinni. Þéttigjarðir eru slitnar niður.

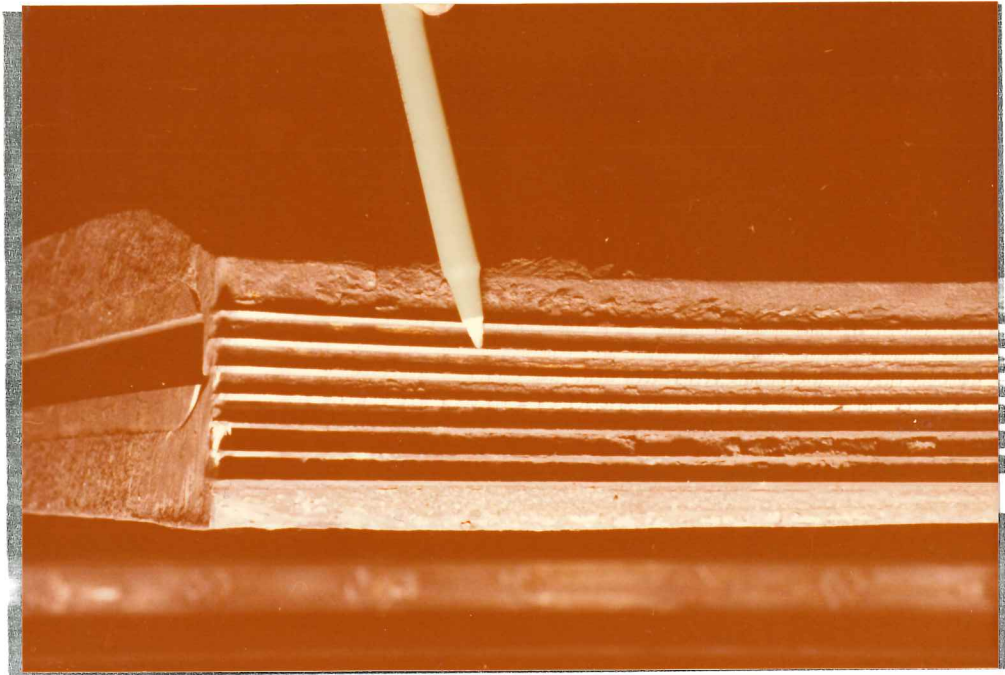
Mynd 100: Áspétting milli 1. og 2. preps.

Þéttikambar eru slitnir sbr. mynd 77, sem sýnir samsvarandi hluta á ásnun.

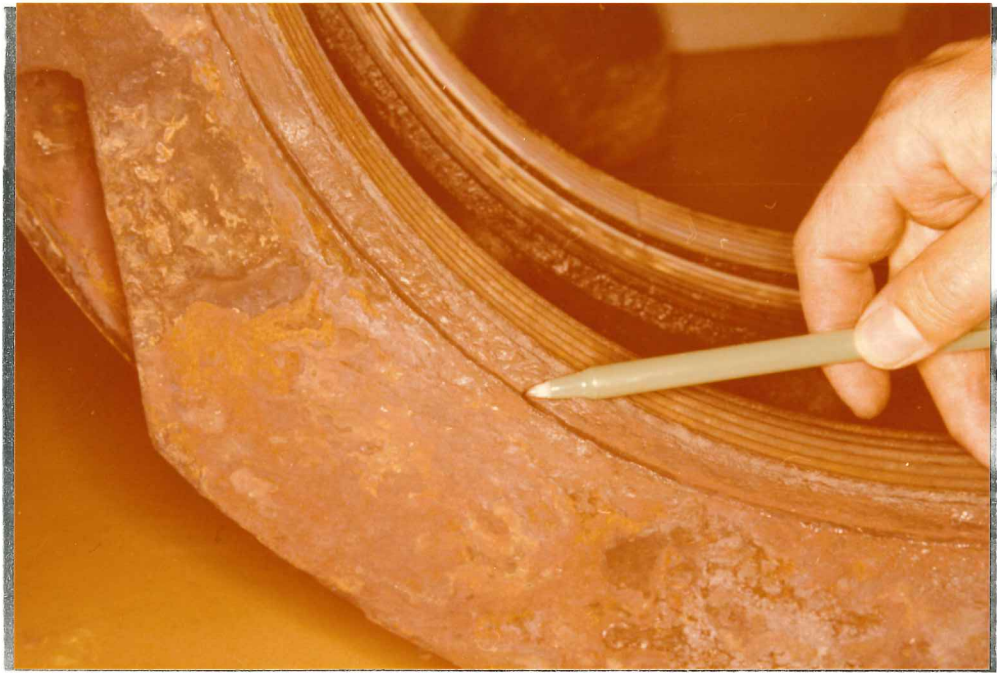
Í þriðja lagi er tæring áberandi á áspéttingum hverfiláss
og áspéttingum neyðar- og stjórnloka. Stafar þetta af
blöndun andrúmslofts og jarðgufu.

Mynd 105: Nærmynd af tæringu í hólfi milli áspéttiprepa, þar sem mætast gufa og loft.

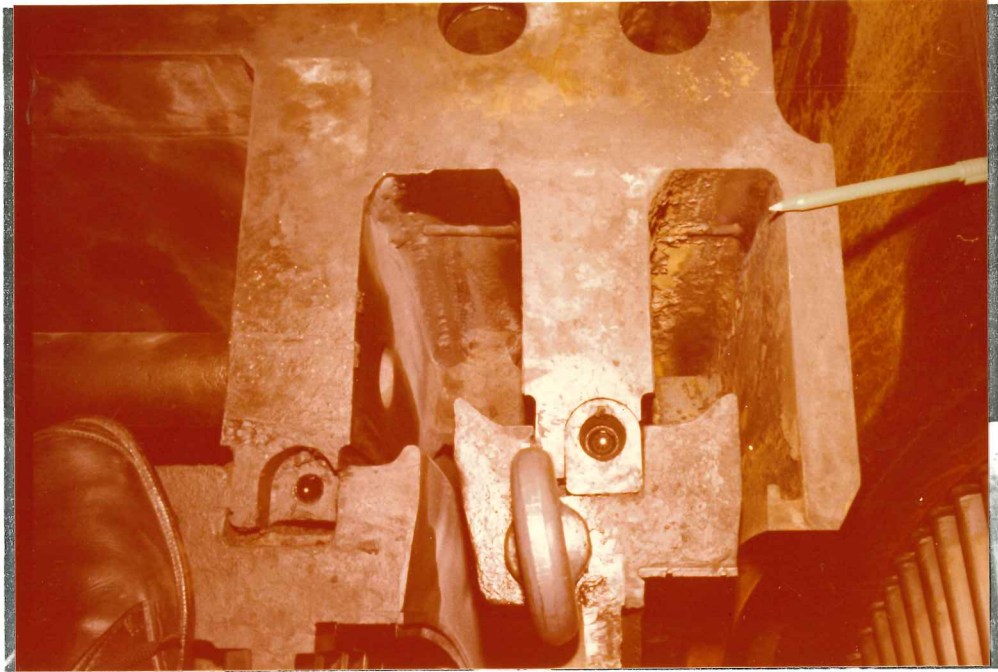
Mynd 107: Hábrýstigufuinntak lengst til vinstri. Lágbrýstigufuinntak lengst til hægri (þar sem penninn liggur yfir). Hólf á milli er fyrir vatn, sem kastast frá 1. og 2. þrepi.

Sýni var tekið úr hólf, sem penninn bendir á (við 2. þrep). Efnagreining gaf eftirfarandi til kynna: 60% FeS, 15% FeS₂, 11% Fe₃O₄, og 2% SiO₂.

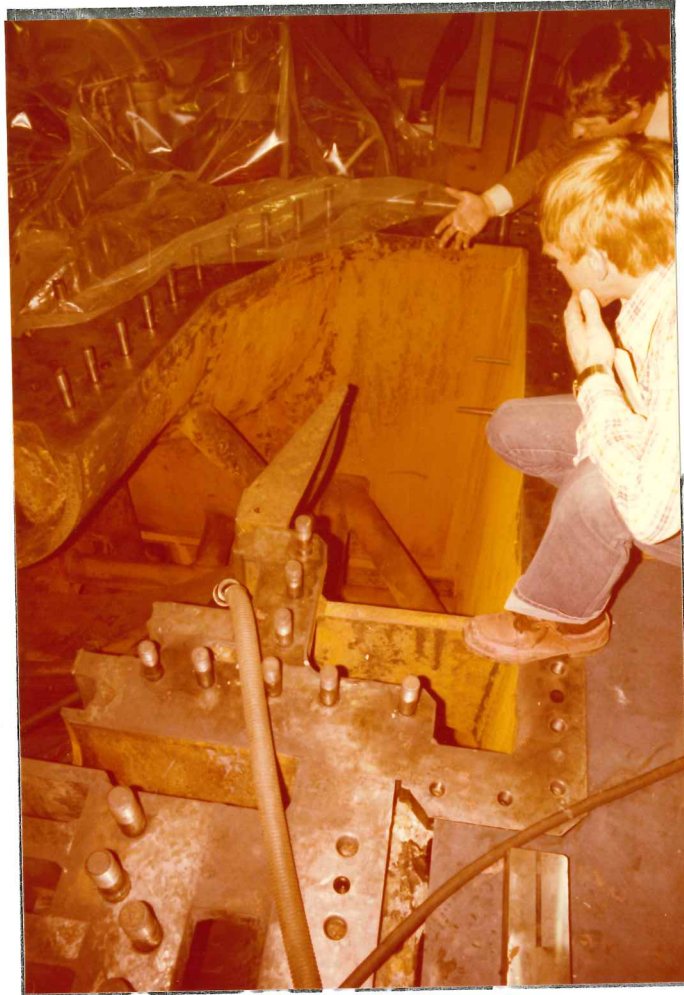
Mynd 109: Séð ofan í útblásturshús hverfils. Eimsvali fyrir neðan.

Tæring er töluverð á útblásturshúsinu, en hún verður fyrst og fremst eftir stöðvun, þegar súrefni kemst að. Þurrkun á vél með heitum loftblæstri strax eftir stöðvun, myndi minnka þetta vandamál verulega.

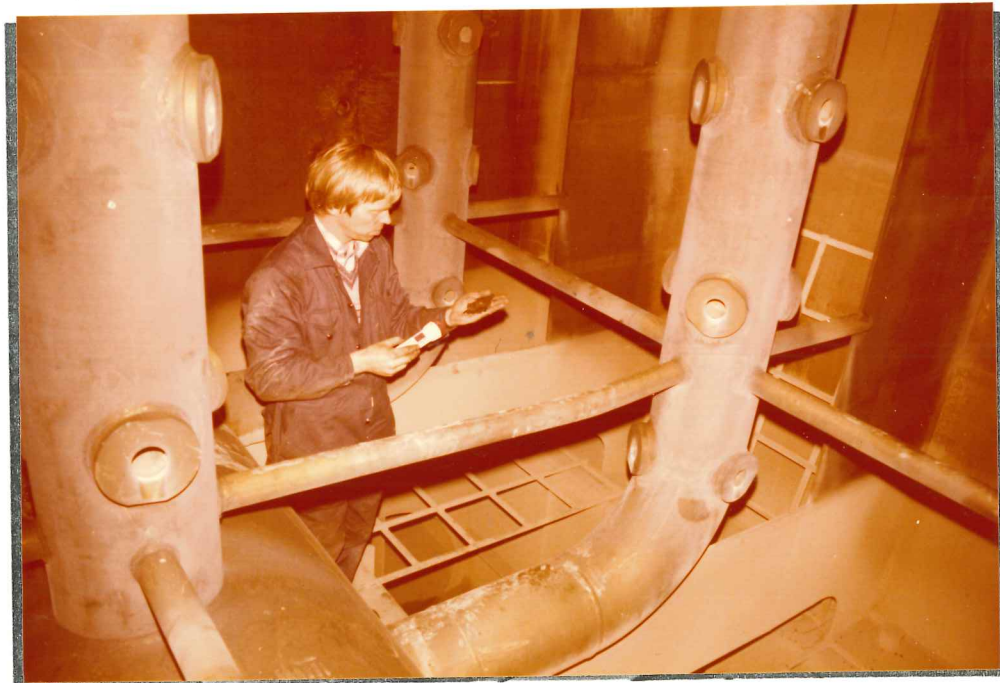
Mynd 112: Tekin voru sýni af aðskotaefni (svartar flögur) í soghólfum fyrir dælur (undir grindum).

Efnagreining sýndi eftirfarandi: 62% Fe, 18% Fe_3O_4 , 17% FeS, 3% SiO_2 . Neðan vatnsborðs er grá leðjuútfelling eins og sést á myndinni.

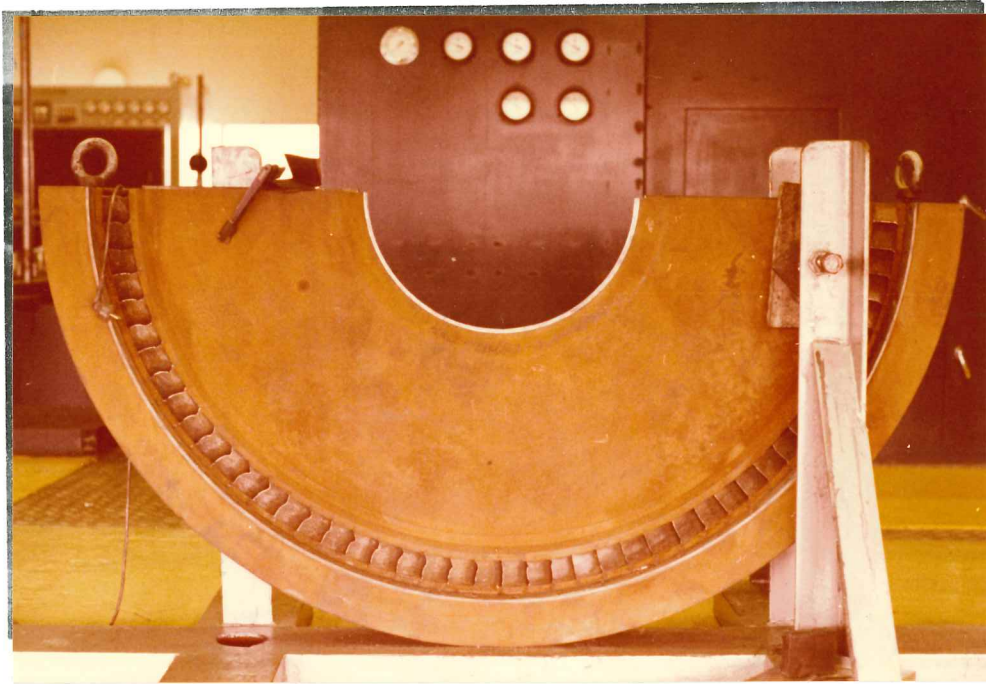
Mynd 116: Vendiskóflukrans framan við 2. þrep, útstreymishlið.
Mikið slit er á bakkanti skófla.

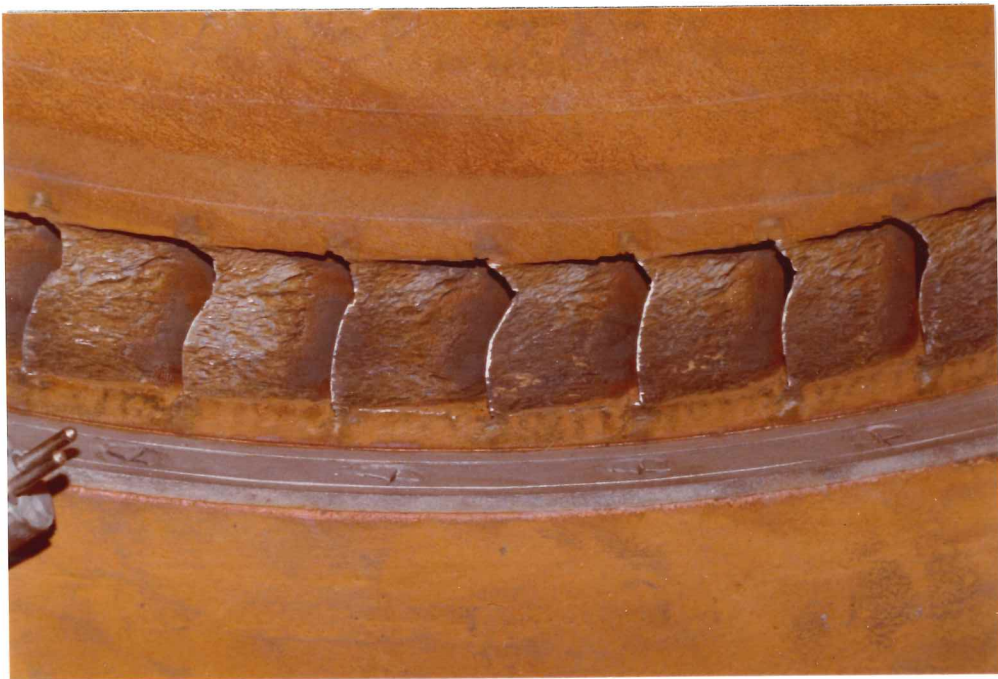
Mynd 117: Nærmynd af skóflum, þar sem gufustreymi var í gegn.
Hvassar brúnir á bakkanti skóflanna voru sorfnar með
þjöl.

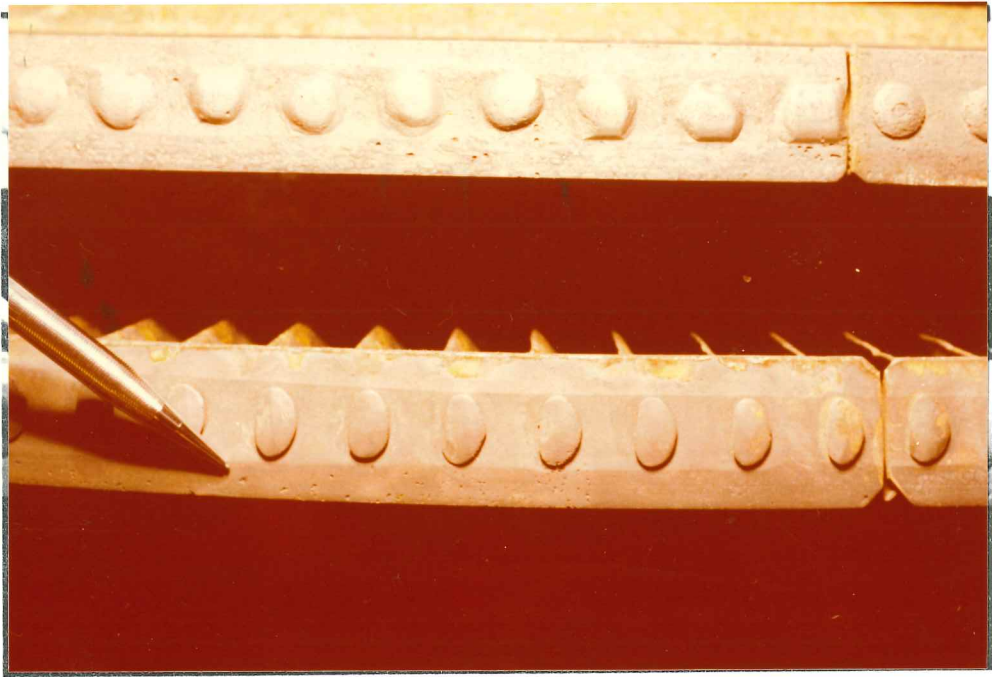
Mynd 11: Blaðgjarðir.

Efst á myndinni er hluti úr gjörð, sem var endurnýjuð vegna skemmda 1974 (rafsoðið).

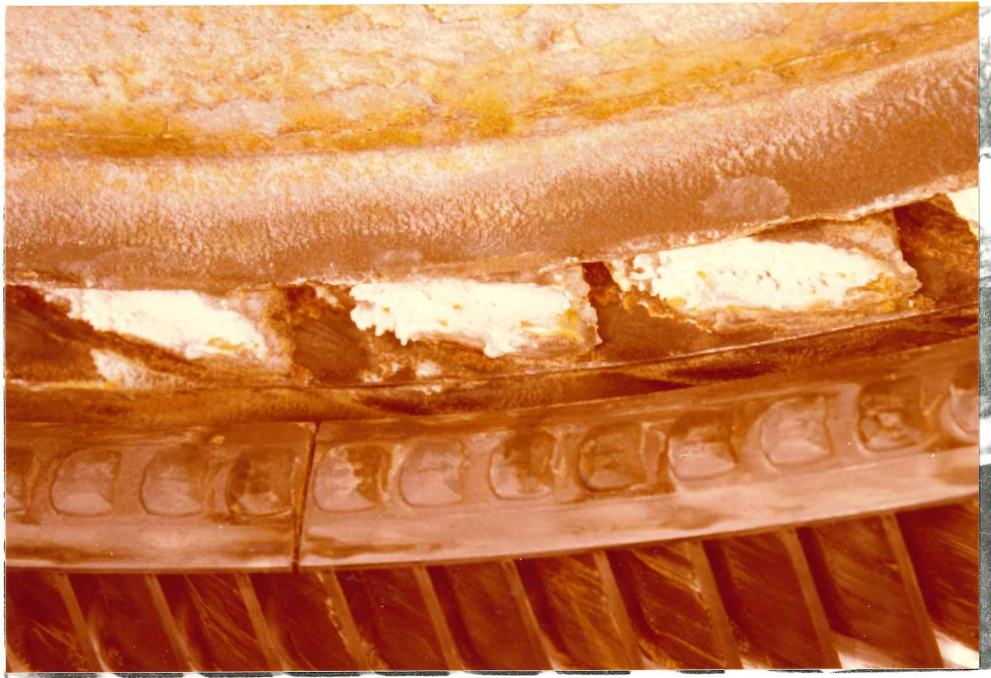
Mynd 8: Innstreymisblöð (útreymismegin).

Kísilhúð á bakhlíð blaða.

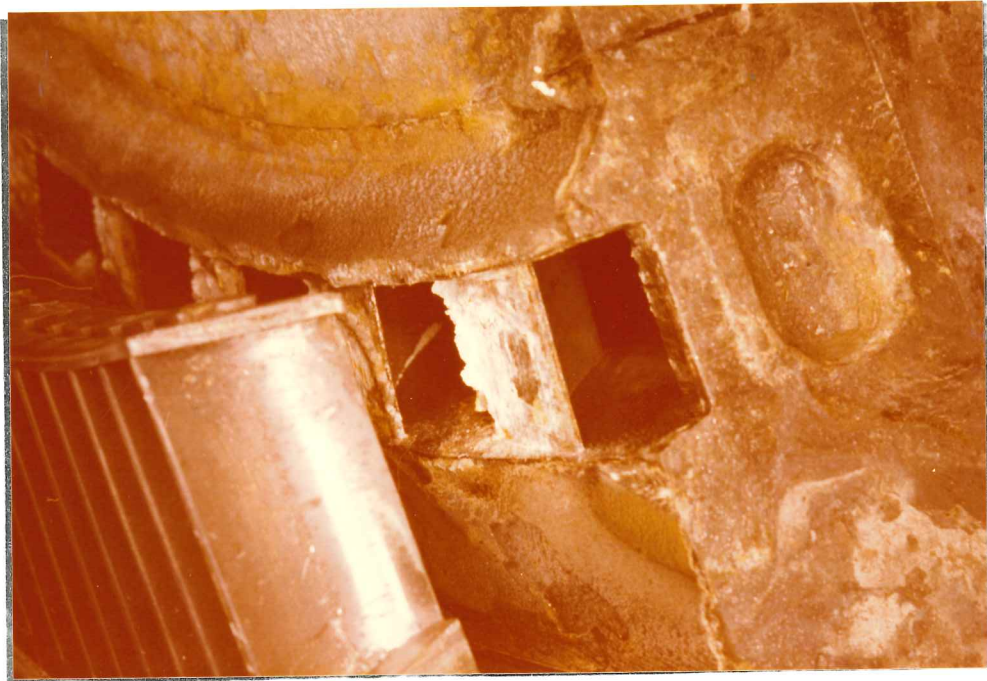
Mynd 10: Horft inn í innstreymisblöð.
Enginn kísill á íhvolfri hlið blaðanna.

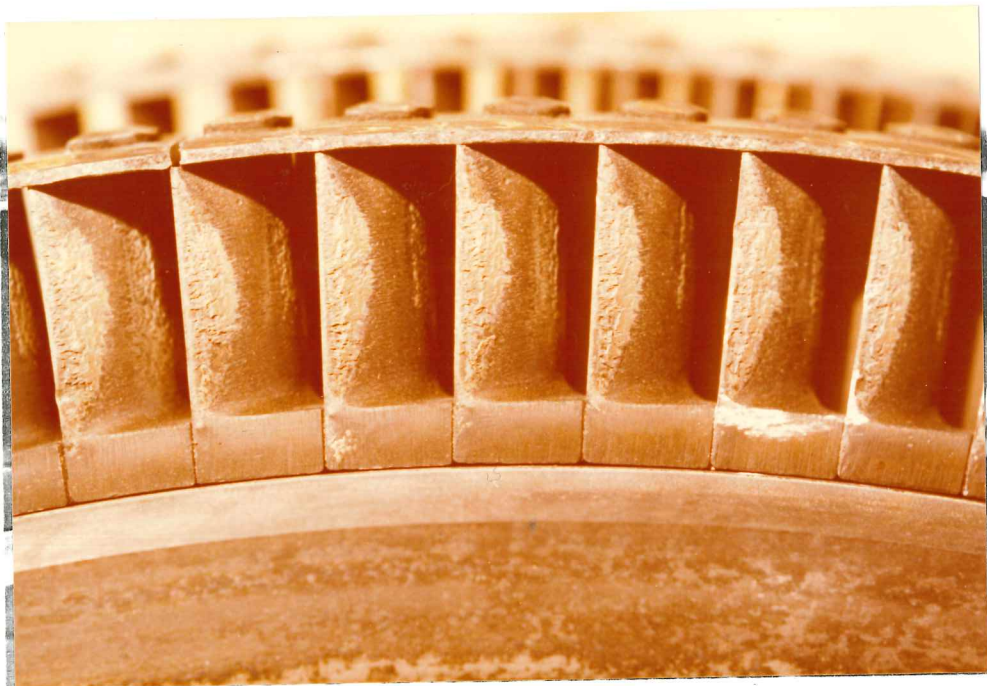
Mynd 11: 1. skófluröð á ás (innstreymi).
Kísill var á frambrún.
