**HOLA LWN-4 AÐ LAUGALANDI Í HOLTUM**

**Vatnsvinnsla des. '82 – mars '83  
og bilun djúpdælu**

OS-83026/JHD-07 B

Apríl 1983

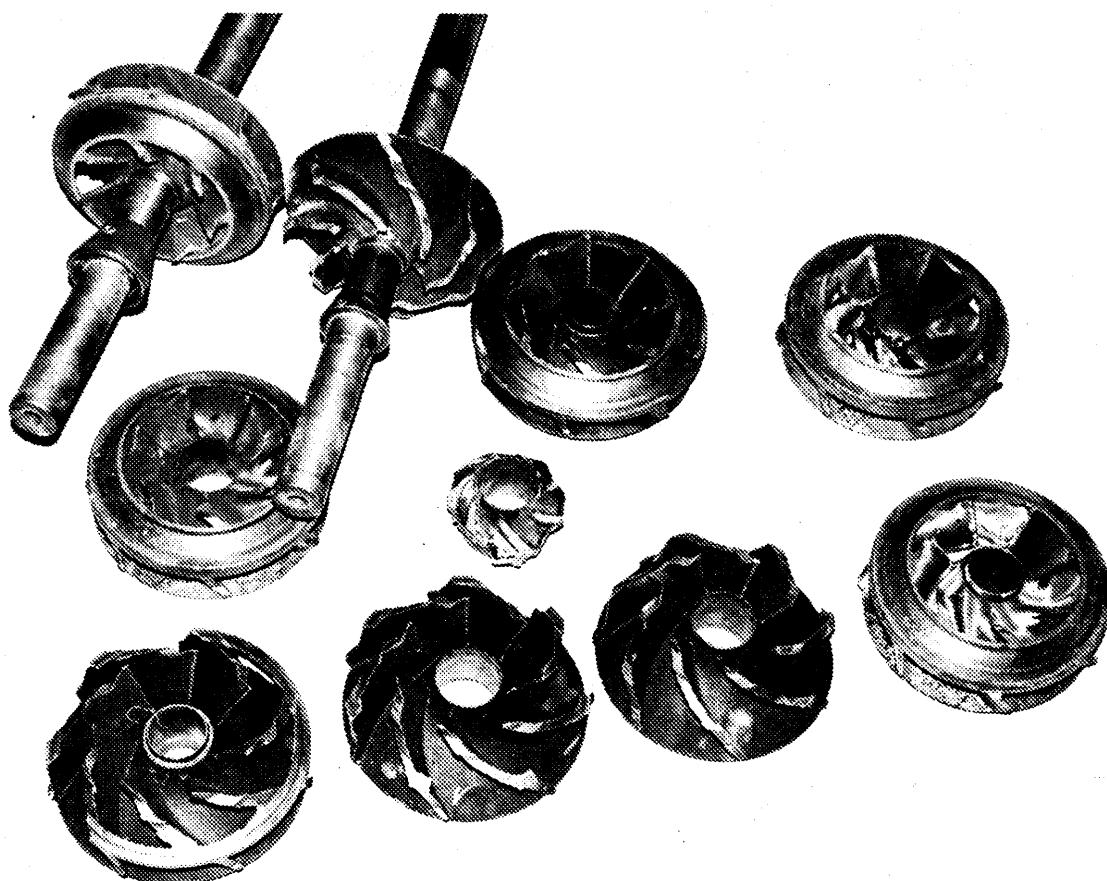
Bær dælur, sem teknar voru upp úr holu LWN-4 voru báðar mjög illa farnar og gátu ekki dælt nema óverulegu vatnsmagni, er þær voru stöðvaðar. Afköst dælanna minnkuðu ört í kjölfar síkkunar dælu 1 og niðursetningar dælu 2. Vatnsleysi Hitaveitu Rangæinga um mánaðamótin feb.-mars staðaði því af biluðum djúpdælum. Þessar bilanir eru tæknilegs eðlis og verður ekki fjallað ýtarlega um orsakir

þeirra hér, þar sem umsjá eða eftirlit með dælu hefur ekki verið í höndum Orkustofnunar. Allar líkur eru þó á að þær eigi rætur að rekja til mismunandi hitapenslu dælurörs og öxla eftir að dælurnar voru settar í gang eftir síkkun eða dæluskipti og að það hafi leitt til röskunar á stillingu þeirra. Afleiðingin var núningur dæluhjóla og dæluhúss og mikið slit á dælunni. Við gangsetningu dælu 3 var dælan endurstillt eftir að hafa gengið í nokkrar mínútur til að koma í veg fyrir þetta og reyndist full ástæða til þess. Þessi endurstilling mun ekki hafa verið gerð eftir síkkun dælu 1 eða gangsetningu dælu 2. Mynd 4 sýnir ónýt dæluhjóli og öxla úr dælunni. Myndir 5 og 6 sýna muninn á óslitnu dæluhjóli og einu af verst fornru hjólinum úr ónýtu dælunum. Mynd 7 sýnir loks eitt dæluhúsið og útslegin legusæti þess.

Mynd 4. Eydd dæluhjól og öxlar úr tveimur djúpdælum.

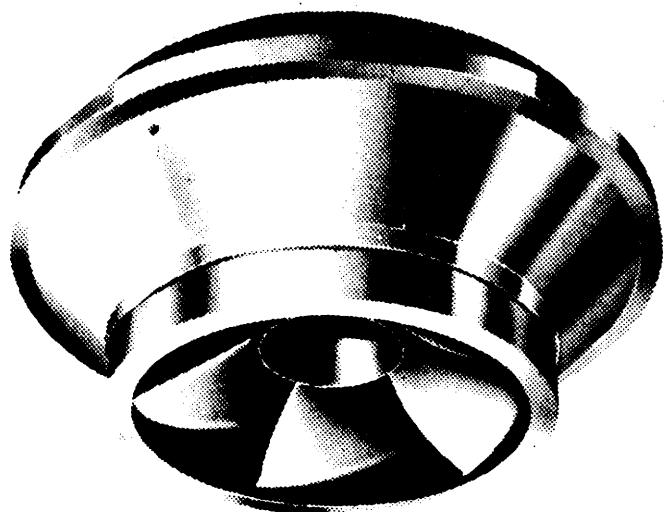
Mynd 5. Dæluhjól (óskemmt)

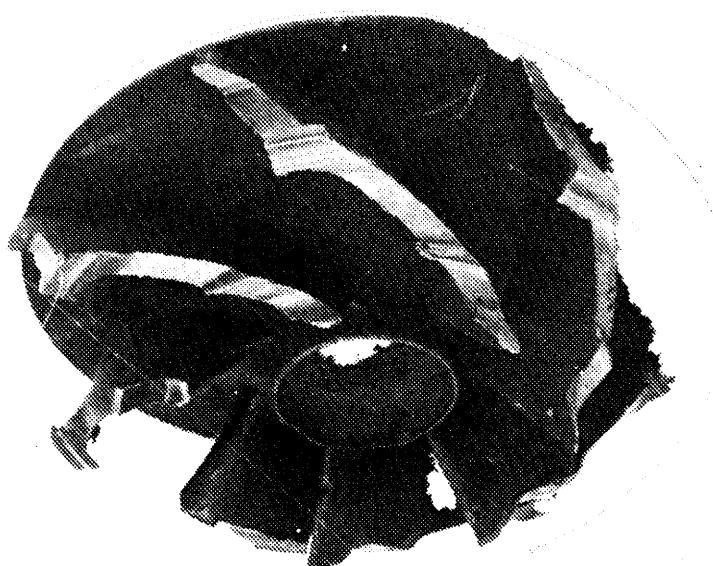
Mynd 6. Dæluhjól úr djúpdælu Hitaveitu Rangæinga (skemmt).

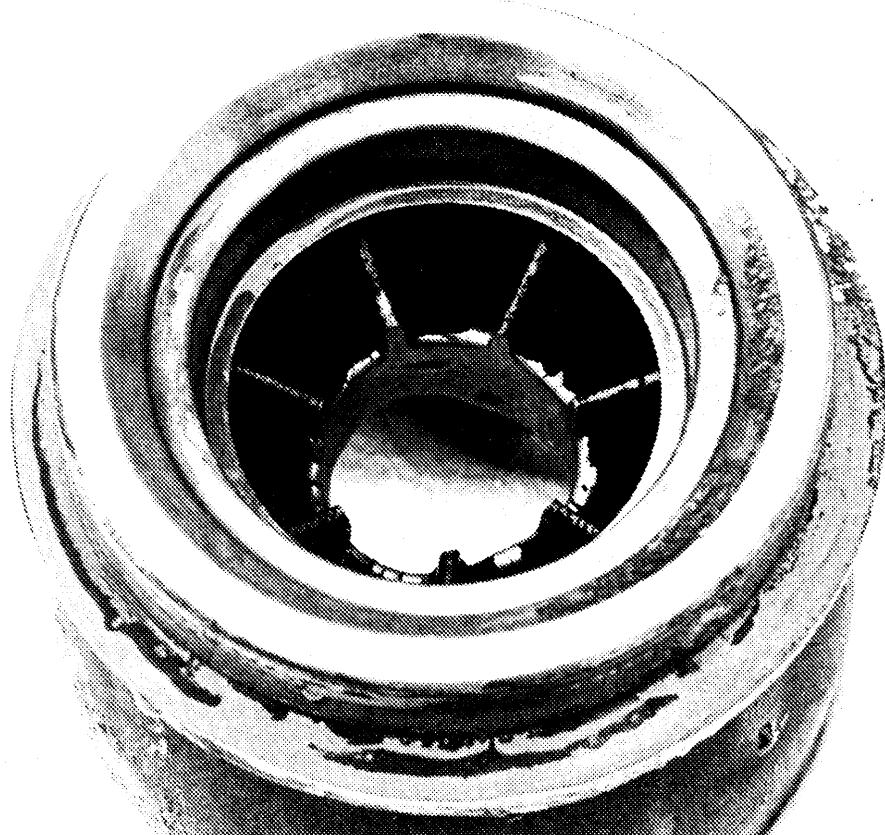
Mynd 7. Útslegin legusæti úr dæluhúsi
