ORKUSTOFNUN  
Jarðhitadeild

**HITAVEITA SELFOSS  
Þorleifskot, hola 11**

OS-84055/JHD-15 B

Júlí 1984

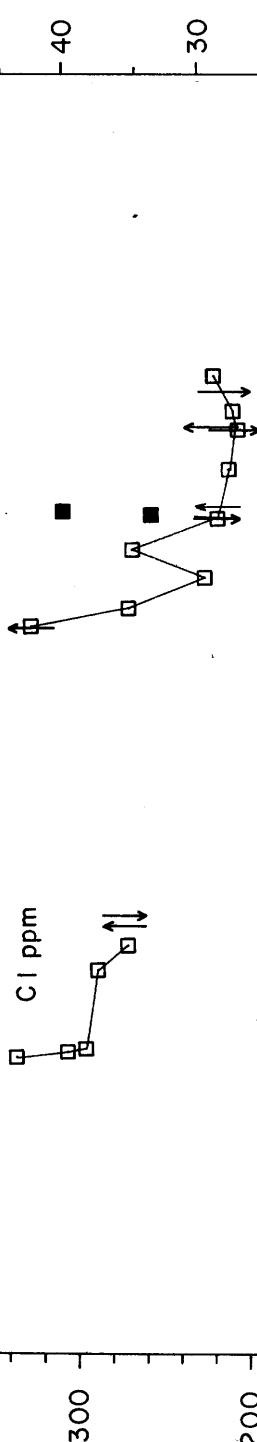
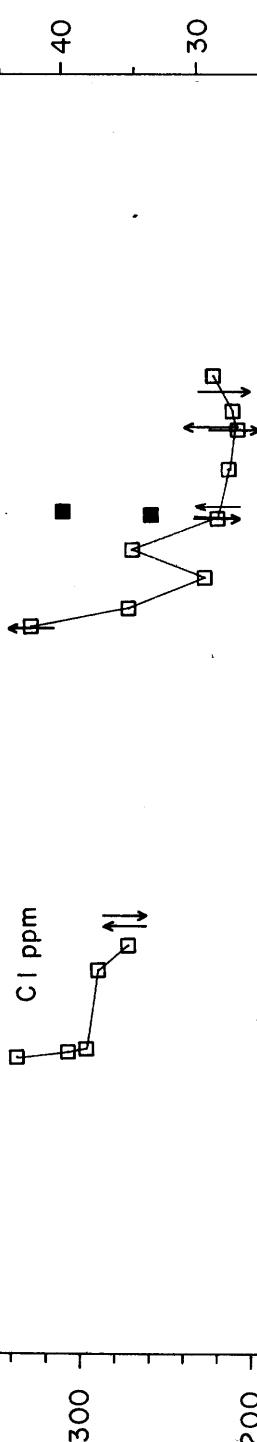
Mynd 3

Á mynd 3 er sýnt yfirlit yfir dælingar úr holu ll, ásamt hita vatnsins og klóríðmagni í því. Gengið er út frá því, að dælingarmagnið sé svipað í öllum dælingunum, eða um 14 l/s, sem þó er ekki nákvæmlega mælt. Dæling hófst í september 1981, en ekki er vitað, hve lengi var dælt eða hve oft það ár. Til eru nokkrar mælingar á klóríði og hitastigi þess vatns sem dælt var upp úr holunni það ár.

Á mynd 3 sést að hiti er hæstur fyrst og fellur með tíma ef undan er skilin mælingin frá sl. vori (830414). Sama á við um klóríð. Klóríðmagn vatnsins sem dælt var upp á árinu 1983 var því stöðugt og

hiti þess einnig. Hitinn var 61-62°C og klóríð um 210 ppm. Þetta er í samræmi við það að uppstreymi sé í holunni (eins og hitaferlarnir gefa til kynna) og að vatnið sé blanda af 45-85°C heitu vatni. Klóríðstyrkur heitara vatnsins er meiri en þess kaldara. Þar sem hlutur heitara vatnsins minnkar með tíma, lækkar klóríðstyrkur vatnsins sem upp er dælt. Klóríðstyrkur vatns, sem dælt er upp úr holunni fljótlega eftir langa stöðu, verður því óeðlilega hár. Innrennsli kaldara vatns úr efri vatnskerfunum veldur aftur á móti lækkun á klóríðstyrk vatnsins sem upp er dælt. Þess vegna falla bæði klóríðstyrkur og hiti með tíma.

Sýni af dælingarvatni til mælinga á klóríði eru tekin nokkuð reglulega á meðan dælt er úr holunni. Á mynd 3 eru sýndar niðurstöður þeirra mælinga og einnig mælinga á klóríðmagni í sýnum frá s.l. hausti. Djúpsýnin eru sérstaklega merkt á myndinni. Á mynd 3 er sýnd tímalengd dælinga og hvernig hiti og klóríð breytast með tíma. Ferlarnir sýna glöggt að í upphafi dælingar og eftir langa hléið 1982 er klóríðstyrkur vatnsins hár ( $>300 \text{ mg/kg}$ ) en lækkar svo með aukinni dælingu. Miðað við niðurstöður mælinga á djúpsýnum er mun hærra klóríð í djúpu æðunum en þeim grunnu. Svo virðist sem eftir hvíld komi meira úr djúpu æðunum, en með aukinni dælingu aukist hlutfall vatns úr grunnu æðunum.
