HITAVEITA ÞORLÁKSHAFNAR
Áhrif vinnslu á jarðhitasvæðið og
tillögur til úrbóta

Hrefna Kristmannsdóttir, Magnús Ólafsson,
Hilmar Sigvaldason, Helga Tulinius,
Sverrir Þórhallsson og Kristján Sæmundsson

OS-90021/JHD-09 B

Júní 1990

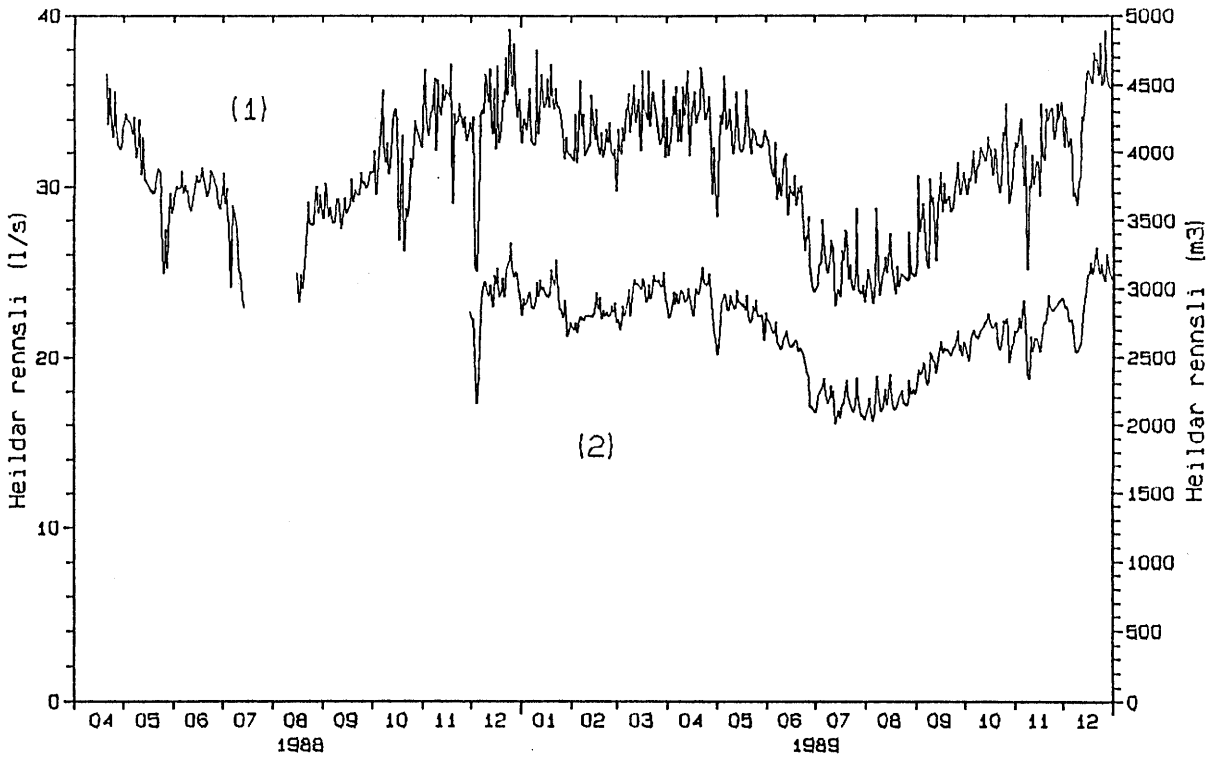
Mynd 2 sýnir vatnsrennsli úr svæðinu frá 19.04.88 til ársloka 1989. Gögnin eru ekki alveg samfelld því nokkra daga vantar svo og heilan mánuð yfir sumarið 1988 eða frá 16.07.88 - 15.08.88. Í fyrstu, eða til 29.11.88, er aðeins gefin upp vinnsla í l/s, 1-4 sinnum á dag. Valið var eitt gildi á dag sem næst miðjum degi og rennslið teiknað upp (lína 1 á mynd 2). Eftir 30.11.88 er einnig gefið upp heildarrúmmál þess vökva sem tekinn er úr svæðinu yfir heilan sólarhring (lína tvö á mynd 2). Eins og sést á myndinni var vinnslan töluvert minni yfir sumarmánuðina eða 29 l/s að meðaltali í júní - september. Yfir vetrarmánuðina (október - apríl) var vinnslan um 35 l/s að meðaltali. Á myndum 3 og 4 er rennsli og hiti fyrir hvora holu fyrir sig teiknað upp, frá því þær mælingar hófust og til ársloka 1989.

MYND 2. Vinnsla úr holu BA-01 á Bakka (1) og holu HJ-01 í Hjallakróki (2) fyrir hitaveitu Þorlákshafnar. Ferlarnir sýna heildarrennsli úr holunum; lína (1) í l/s og lína (2) í (m³/dag).

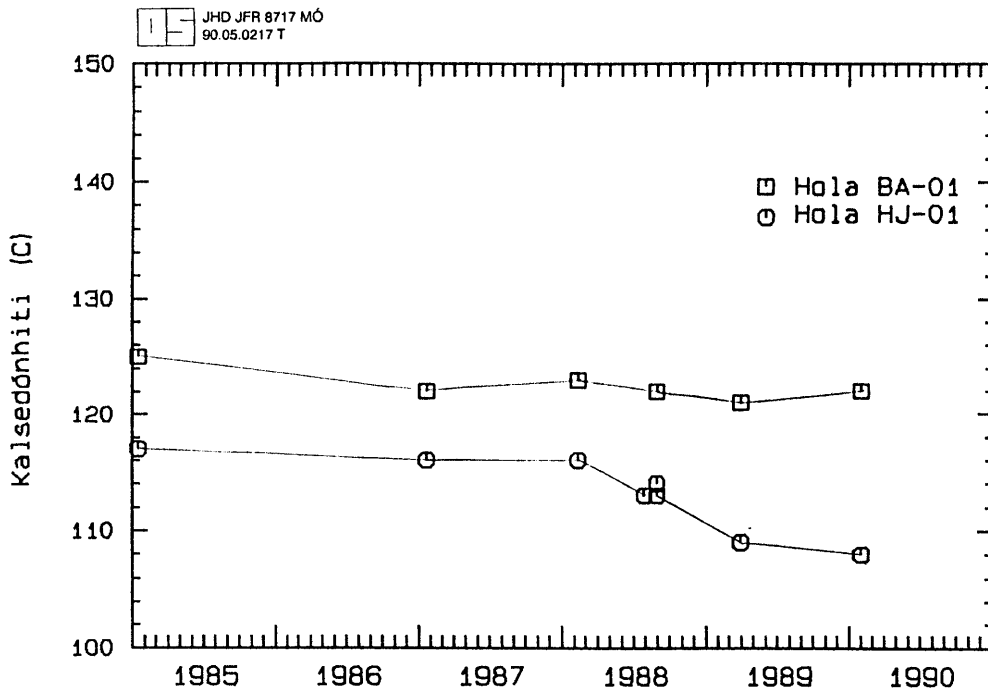
Styrkur kísils (SiO_2) í jarðhitavatni er í beinu hlutfalli við hitastig og er notaður til að reikna út jafnvægishitastig í jarðhitageyminum. Einkennandi fyrir innstreymi á köldu vatni inn í jarðhitageyminn er að sveiflur koma fram í kísilstyrk þar sem ekki næst alltaf jafnvægi við nýtt hitastig. Útreiknað kísilhitastig fer einnig lækkandi við slíkar aðstæður. Þessi einkenni komu fram í efnasamsetningu vatnssýnis úr holu HJ-01 1988, en ekki sérlega afgerandi. Hitamælt var til öruggis, en kæling var ekki staðfest með þeirri mælingu og því beðið átekta og fylgst örur með efnasamsetningu vatnsins. Þynning hefur haldið jafnt og þétt áfram (mynd 5, 6 og 7) og lækkun í styrk kísils hefur fylgt í kjölfarið. Í síðasta sýni frá í febrúar s.l. tilsvavar þetta lækkun í reiknuðum kísilhita sem nemur u.þ.b. 5°C kælingu á vatninu (mynd 8).

MYND 8. Breytingar á reiknuðum kalsedónhita í vatni úr holum BA-01 og HJ-01 með tíma.

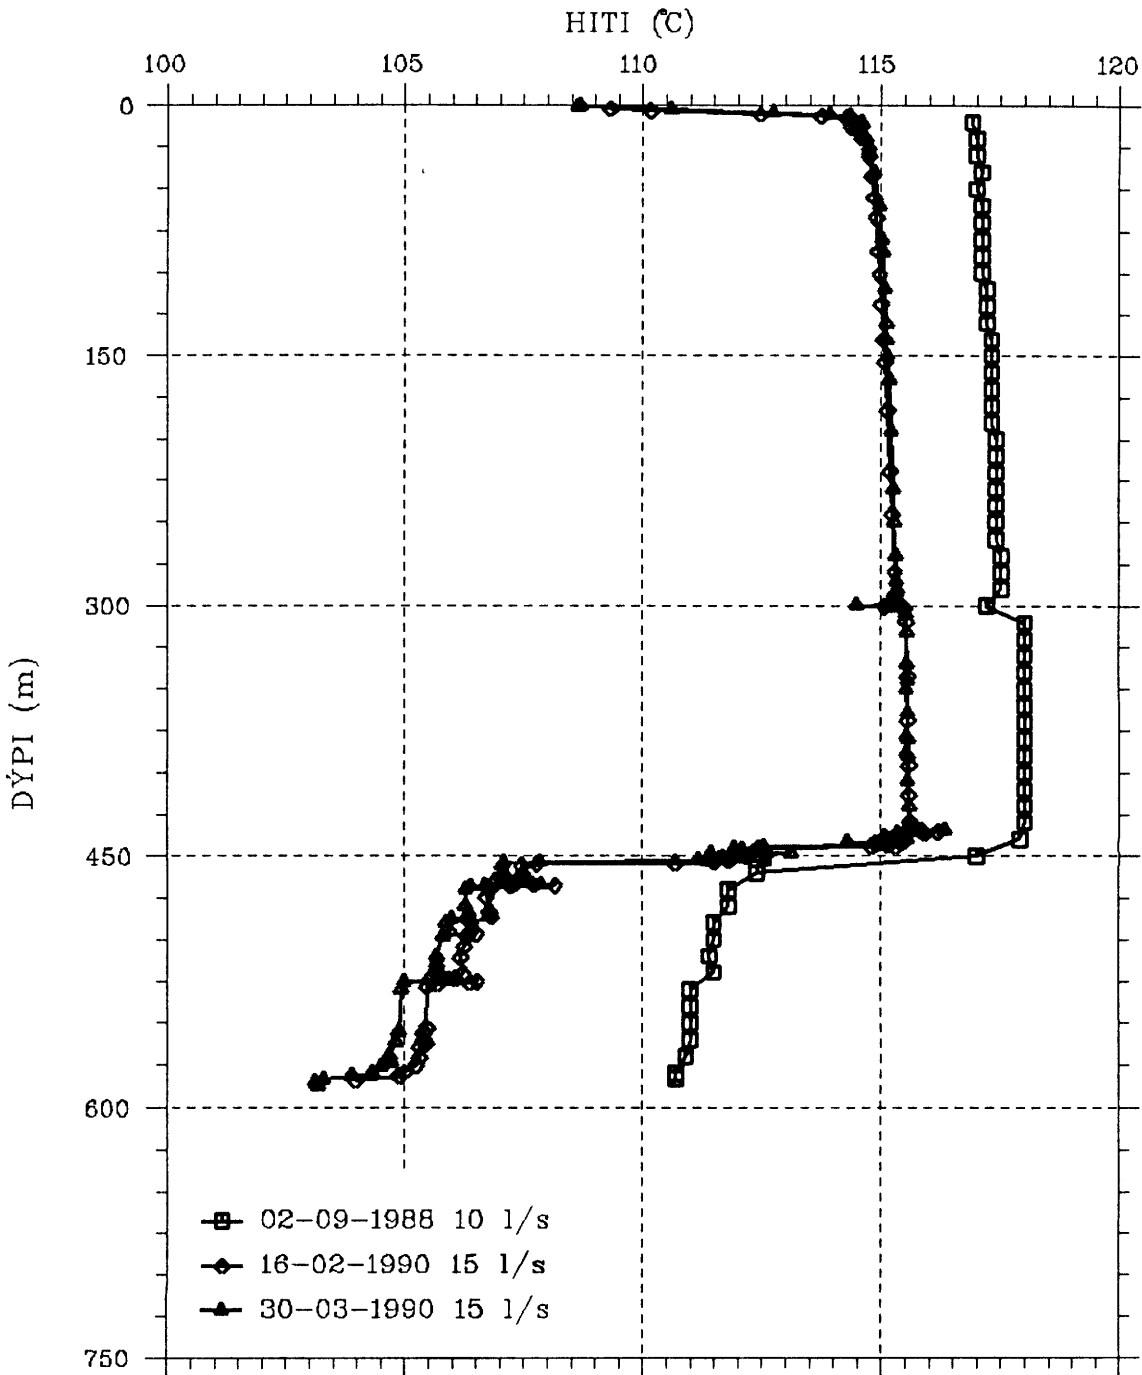
Helstu breytingar á hita í holunni eru á botnæðinni og æðinni í 435 m. Til að skoða hitastig botnæðarinnar tókum við hitamælingar þar sem hún gefur inn í holuna (mynd 17). Þar má glögg sjá að botnæðin hefur kólnað úr rúmum 110°C í 104°C frá 02.09.1988 til 16.02.1990, og á hitamælingu frá 30.03.90 mælist hitastigið vera 102,9°C. Æðin á 435 m dýpi er heitasta æðin í holunni og um leið sú gjöfulasta. Hiti æðarinnar er nálægt 119,5°C í dag skv. hitamælingum við 5 l/s rennsli en á hitamælingu frá 20. des. 1984 mælist hún rúmlega 121°C heit og virðist því hafa kólnað um rúma eina gráðu (mynd 18). (Í þessari mælingu er stuðst við kvörðun á hitamæli frá 21. ágúst 1984).

MYND 17. Hitamælingar í holu HJ-01, gerðar 1988 og 1990 við 10, 15 og 5 l/s rennsli.

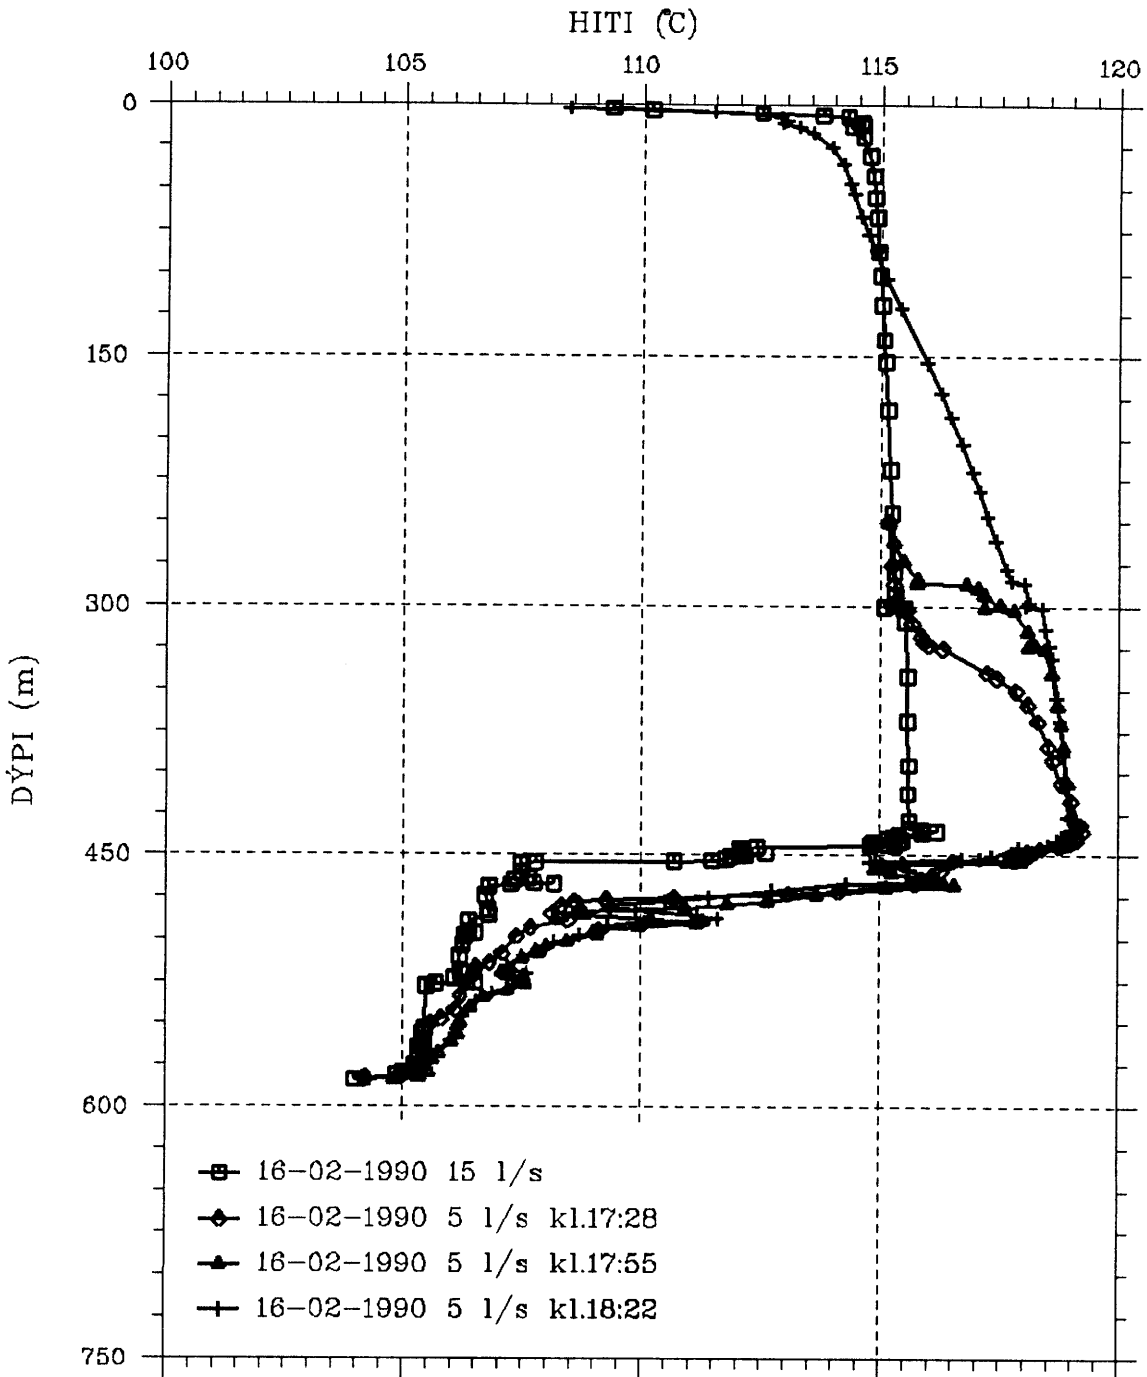
Hitamælingar í holunni frá 16. febrúar eru sýndar á mynd 19. Á hitaferlinum við 15 l/s rennsli sjást nokkrar vatnsæðar sem gefa inn í holuna. Þær helstu eru á 300 m, 435 m, 467 m, 490 m, 525 m og í botni holunnar sem er nú um 583 m. Þá eru einnig æðar á 285 m og 325 m sem sjást á hitamælingu við 5 l/s rennsli. Glöggst sést á hitamælingu við 15 l/s rennsli að botnæðin gefur inn kaldasta vatnið en síðan bætist við heitara vatn úr efri æðum. Ekkert bætist svo inn í holuna fyrir ofan 280 m dýpi en vatnið kólnar úr 115,3°C í 114,5°C á leiðinni upp fóðringuna að suðuborði sem er nálægt 7 m dýpi. Ef við reynum að áætla hve mikið kemur úr hverri æð út frá hitamælingu við 15 l/s er fyrst að líta á æðina í 300 m (æðin í 285 m kemur aðeins fram á hitamælingu við 5 l/s rennsli). Hún er að öllum líkindum mjög lítil og kemur þar tvennt til. Æðin veldur mjög lítilli hitabreytingu en lægsti hiti sem mælist við hana er 114,3°C, en hitinn á æðinni er líklega eitthvað lægri. Í rennslismælingu frá 30. mars 1990 (mynd 20) kemur fram að ekki varð vart við aukið rennsli á þessum stað. Ef við færum okkur síðan niður eftir holunni og reiknum með því að neðan við 400 m gefi holan 15 l/s og skoðum blöndunarhitastigin við hverja æð og áætlum hita hvernar æðar út frá hitamælingu við 5 l/s rennsli (en við 5 l/s rennsli gefa þessar æðar inn í holuna en ekki botnæðin) þá getum við gert okkur grófa mynd af rennslinu í holunni við 15 l/s heildarrennsli. Niðurstöður reikninganna eru í töflu 8 en reikningarnir eru ekki sýndir hér.

MYND 19. Hitamælingar í holu HJ-01 frá 16. febrúar 1990 við breytilegt rennsli.

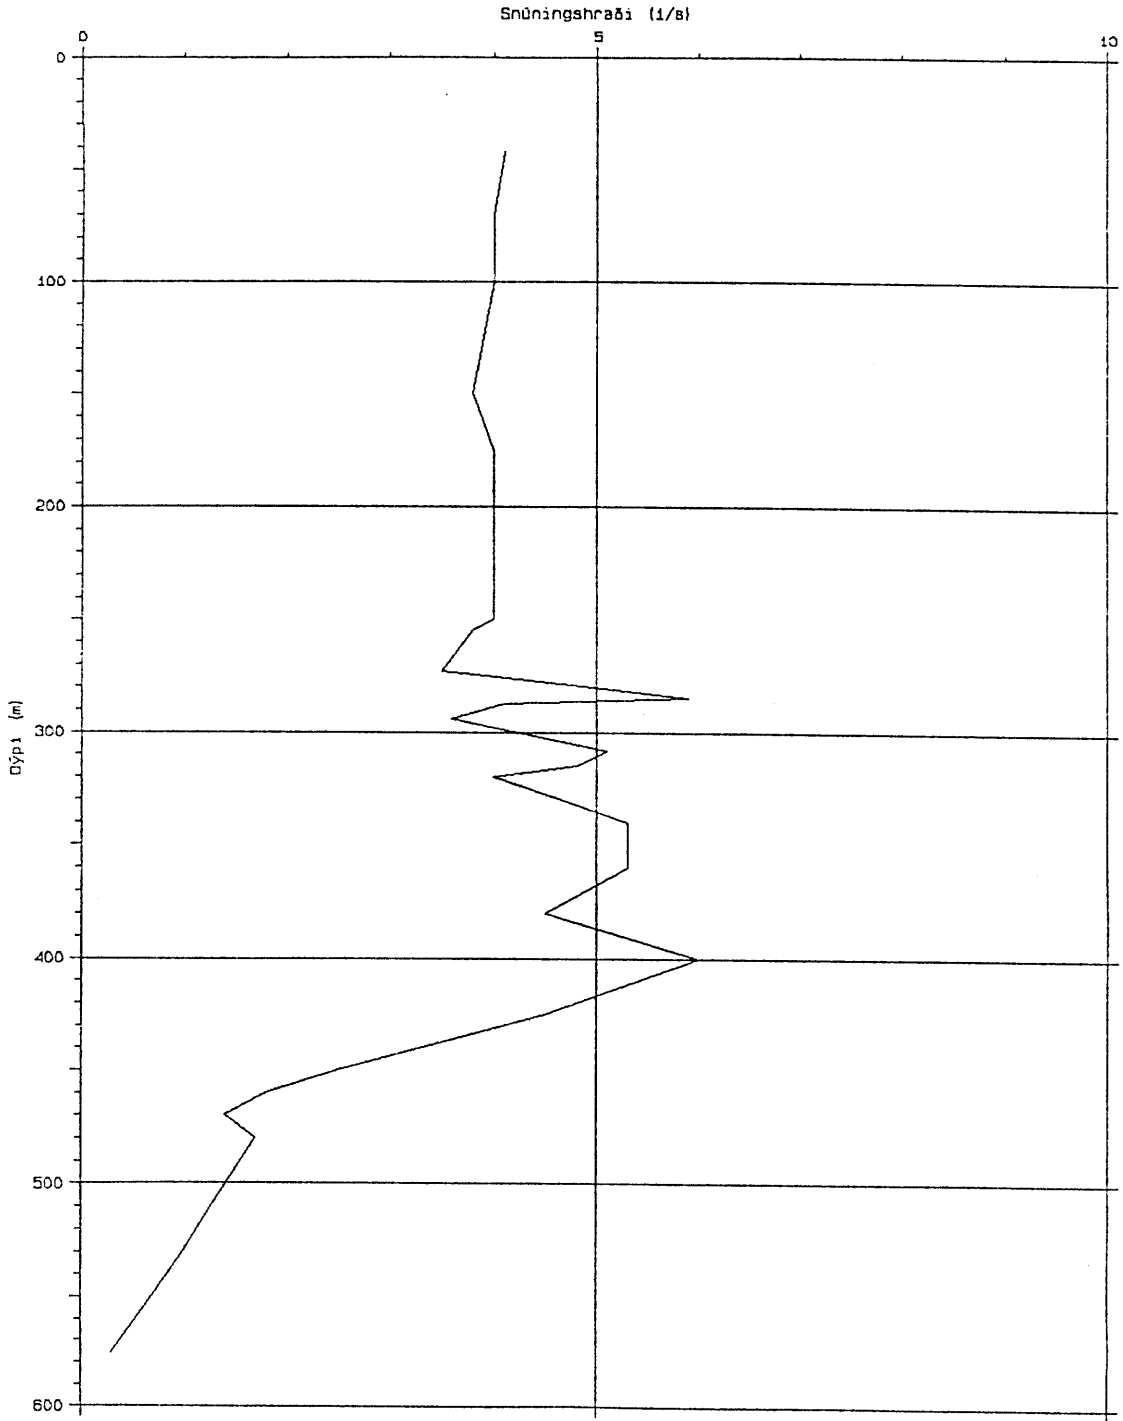
Við rennslismælingarnar var notuð heimasmíðuð rennslispróba, sem smíðuð var utan um rennslisskrúfu frá fyrirtækinu A.Ott. Þetta er mjög vakur skrúfumælir, sem snýst í tiltölulega litlu flæði. Þessi rennslisskrúfa er reyndar ekki smíðuð fyrir svo erfiðar aðstæður en með lagfæringum þótti rétt að reyna hana þarna. Það tókst að fá nokkuð heillega mynd af rennslinu við 15 l/s heildarrennsli (mynd 20) en þess ber að geta að mælingin er ekki kvörðuð en sýndur er snúningshraði rennslisskrúfunnar í holunni. Skýrt kemur fram á mælingunni að snúningshraði skrúfunnar er lægri uppi í fóðringu enda er hún mun víðari en opni hluti holunnar. Það kom fram að snúningshraðinn dettur verulega niður í 286 m, 301,5 m og 324 m en það er á þessum stöðum sem æðarnar eru. Líklegt er að innstreymið hægi á skrúfunni meðan hún fer framhá á æðinni þar sem innstreymið er hornrétt á snúningsásinn, en einnig er mögulegt að hvirfilstreymi sé við æðarnar sem hægt geta á skrúfunni. Þegar komið er niður fyrir 435 m dýpi minnkar snúningshraðinn mikið enda lítið rennsli þar.

MYND 20. Rennslismæling í holu HJ-01 frá 30. mars 1990.

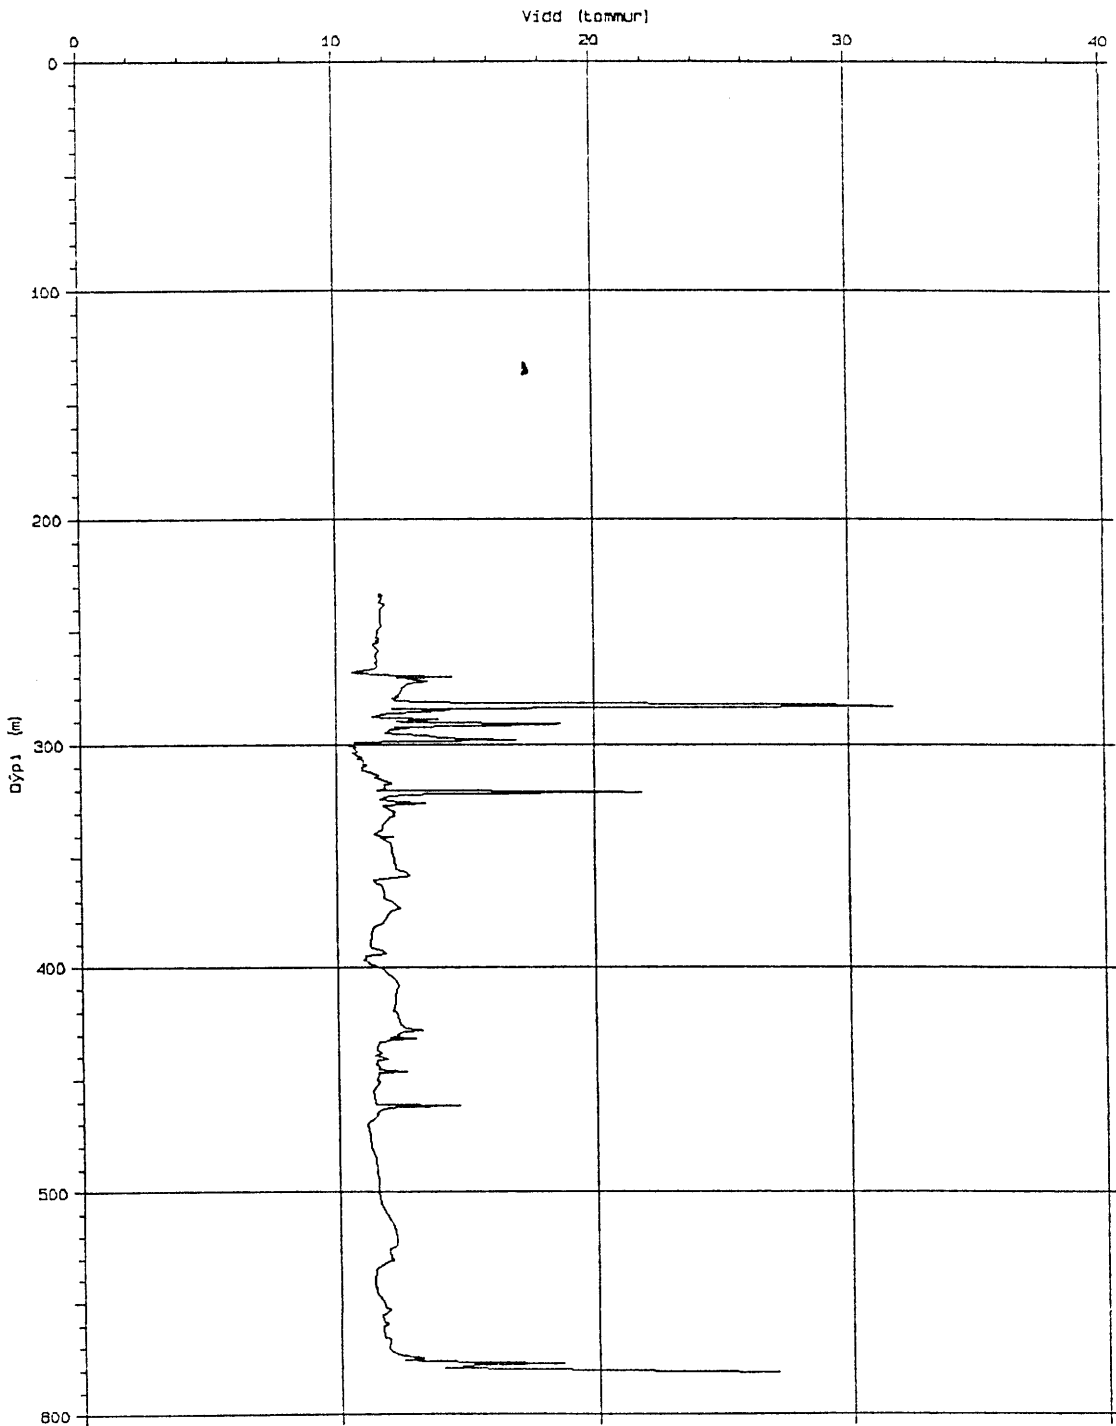
Holan var víddarmæld 30. mars 1990 (mynd 21) og sést á mælingunni að stórir skápar eru á bilinu 170-300 m og eins við botn holunnar.

MYND 21. Viddarmæling í holu HJ-01 gerð 30. mars 1990.

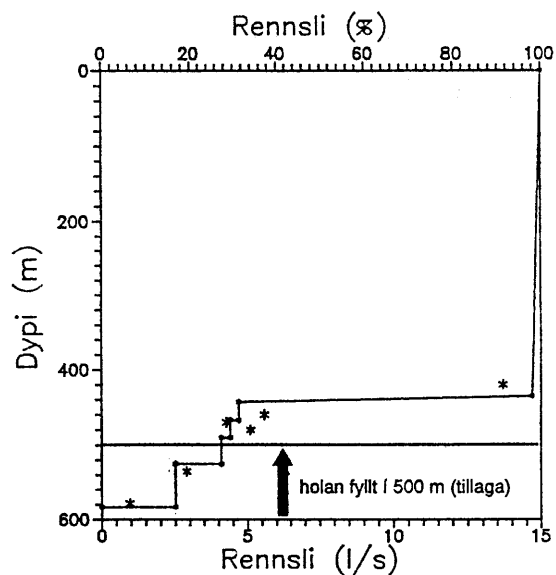
Túlkun mælinga í holu HJ-01

Eftir að rennsli úr holunni var takmarkað við 5 l/s hætti botnæðin að gefa inn í holuna og í staðinn fór að renna út um hana. Nú gefur æðin á 435 m inn í holuna rúmlega 4 l/s af 119,5°C heitu vatni sem streymir upp holuna og æðarnar í 280 m, 300 m og 325 m bætast við með kaldara vatn. En úr 435 m æðinni lekur einnig niður holuna og æðarnar í 443 m, 467 m og 525 m bæta einhverju við og þetta fer svo út um botnæðina. Með því að skoða fyrstu hitamælingu eftir að rennsli var minnkað í 5 l/s, sem var kl.17:20, má greina að hitastökkin í 455 m, 490 m og 525 m (í 15 l/s mælingunni) eru komin 20-25 m neðar í holuna 10-13 mínútum síðar. Þetta samsvarar 1,5-2,5 m/mín hraða eða, ef við áætlum 38,8 l/m (8 3/4" hola tekur 38,8 lítra á meter) í holunni, að úr æðunum milli 435 m og 525 m dýpis streymir samtals um 1,6 l/s út um botnæðina.

Það virðist því vera eftir talsverðu að slægjast að loka innstreymi í botnæðunum þar sem aðalkælingin kemur þaðan og ekki yrði um verulega rennslisminnkun að ræða. Þetta virð-

ist fýsilegur kostur til að tefja kælingu holunnar og halda henni lengur í sjálfrennsli. Lokun æðanna með steypu og bortæki á staðnum kostar um 1,5 Mkr, en vegna öryggis er nauðsynlegt að gera það með þeim hætti.
