HITAVEITA PORLÁKSHAFNAR

Eftirlit með jarðhitavinnslu 1992-1993

Unnið fyrir Hitaveitu Porlákshafnar
OS-93040/JHD-20 B

Júlí 1993

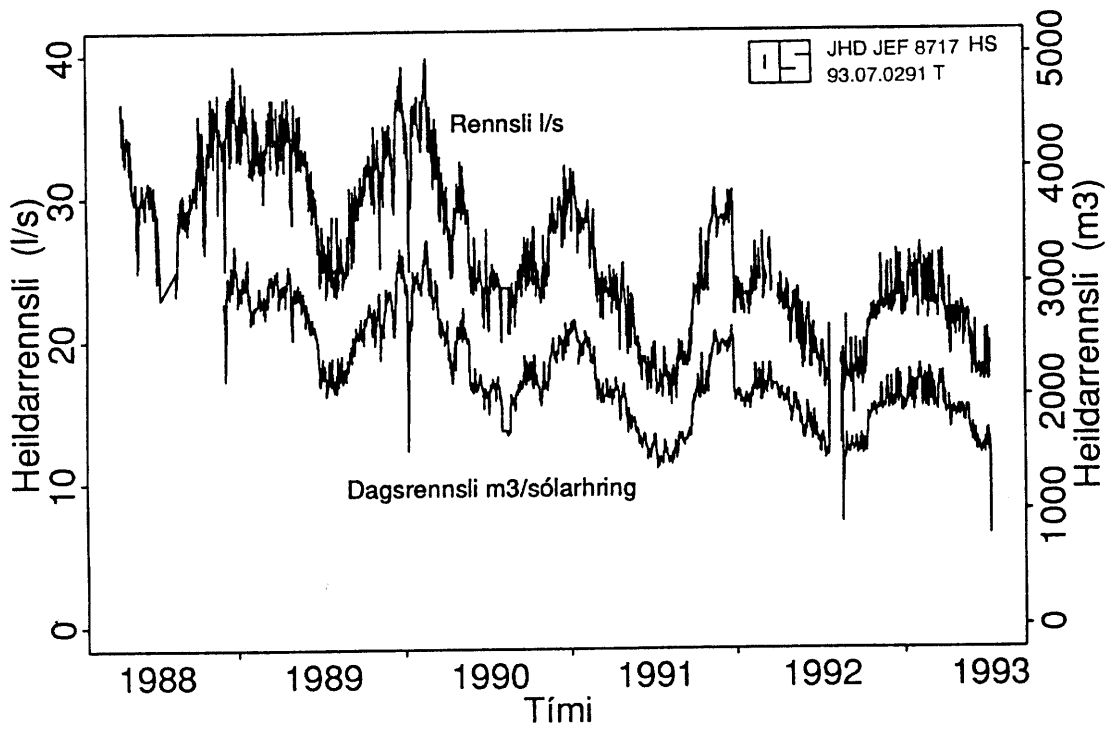
Mynd 1. Heildarvinnsla úr jarðhitasvæðinu

Á mynd 1 er sýnd heildarvinnsla úr svæðinu frá 1988, en á myndum 2 og 3 er sýnt hitastig og vinnsla úr hvorri vinnsluhölu um sig. Vinnsla er yfirleitt hagað þannig að rennsli úr HJ-01 er haldið nokkuð stöðugu, en rennsli úr BA-01 er látið mæta sveiflum, sem verða á notkuninni. Eins og sést á mynd 1 hefur vatnsnotkunin farið minnkandi með árunum. Mörg fiskvinnslufyrirtæki og fiskeldisfyrirtæki hafa notað mikið af heitu vatni en notkun þeirra hefur að mestu verið bundin við vetrarmánuðina eins og heitavatnspörfin til húshitunar. Þetta kemur vel fram á mynd 2 sem snögg aukning á dagsrennslinu í vetrarbyrjun og síðan lækkar dagsrennsli aftur snögglega undir vorið. Einna greinilegust er breytingin í árslok 1991 en þá minnkar dagsrennslið úr 2600 tn/dag niður í 2000 tn/dag. Þessi breyting verður þegar fiskeldisfyrirtækið Ísþór dregur ur starfseminni. Vatnsnotkunin yfir sumartímam lækkaði fram til ársins 1991 en hefur verið nokkuð jöfn síðan.

Vatnsvinnslan hefur dregist saman yfir vetrarmánuðina vegna þess að ýmis fyrirtæki hafa dregið úr starfsemi. Vatnsvinnslan yfir sumarmánuðina hefur verið nokkuð jöfn síðan 1991.

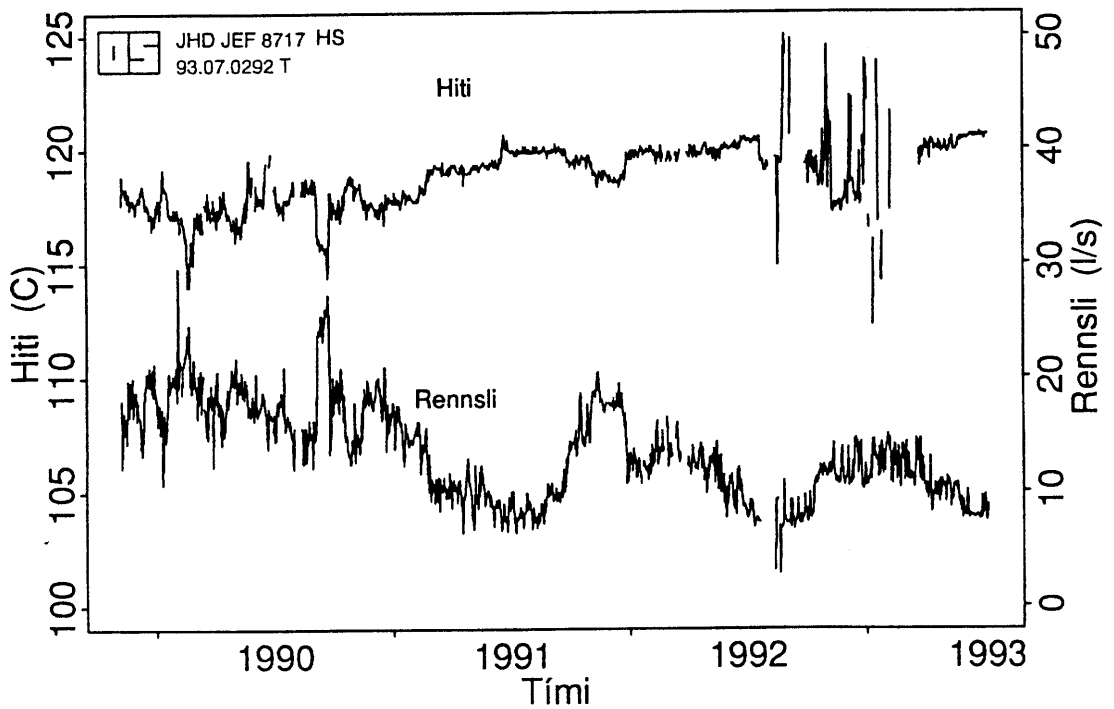
Mynd 2. Hiti vatns og rennsli úr BA-01

Vinnsla úr HJ-01 hefur verið mjög jöfn en BA-01 sér um að taka aukna vatnspörf.

Hiti vatnsins úr HJ-01 hefur verið mjög jafn og er ekki að sjá breytingar á honum en nokkuð var um truflanir á mælingum á hita úr holunum vegna byggingaframkvæmda. Hiti úr BA-01 hefur heldur farið hækkandi vegna minnkandi vinnslu úr holunni.

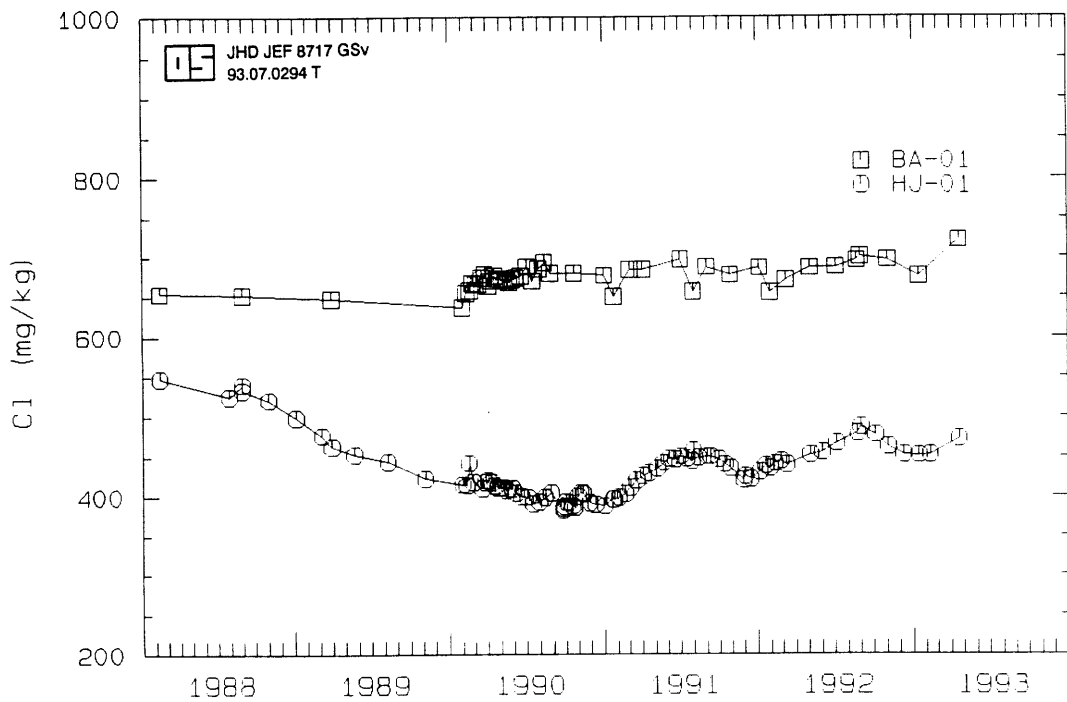
Mynd 4. Styrkur klóríðs úr vatni úr holum BA-0a og HJ-01

Á mynd 4 er sýnt yfirlit yfir þær breytingar á klóríðstyrk sem hafa orðið í báðum holunum allt frá árinu 1988. Mynd 5 sýnir hlutfall súrefnisísótópa í holunum frá árinu 1985 til ársins 1993, og Mynd 6 sýnir reiknaðan kalsedónhita í holu HJ-01.

Á myndunum sést að óverulegar sveiflur hafa sést í holu BA-01 á vinnslutímanum. Um holu HJ-01 gegnir öðru máli. 1988 urðu talsverðar breytingar á efnasamsetningu vatnsins. Klóríðstyrkur lækkaði, hlutfall súrefnisísótópa ($\delta^{18}\text{O}$) hækkaði, og reiknaður djúphiti vatnsins lækkaði (Hrefna Kristmannsdóttir o.fl. 1990). Þetta voru ótvíræð merki um innstreymi af köldu vatni inn í jarðhitakerfið og haustið 1990 var steipt í holuna fyrir botnæð þar sem talið var að innrennslið væri (Hrefna Kristmannsdóttir og Hilmar Sigvaldason 1992). Eftir það hækkar klóríðstyrkur í holunni og kalsedónhiti þokast líka upp á við.

Í holu HJ-01 virðist hafa tekið fyrir kalt innstreymi og klóríðstyrkur og kalsedónhiti þokast heldur upp á við.

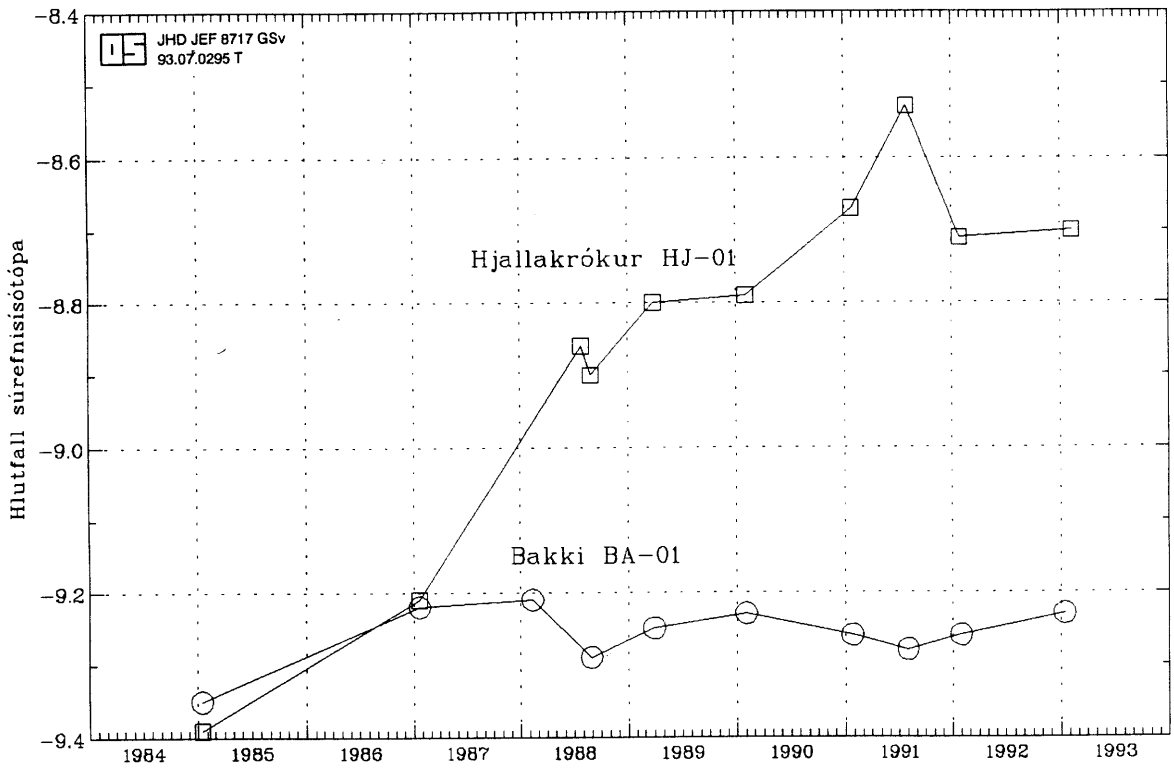
Mynd 5. Hlutfall súrefnisisótópa í vatni úr holum BA-01 og HJ-01

Efnasamsetning vatnsins í holu HJ-01 bendir til að kalt innstreymi í hana hafi stöðvast. Hlutfall súrefnisísotópa sýnir hins vegar mikil áhrif af innstreymi staðbundins og þá væntanlega kalds grunnvatns inn í jarðhitakerfið. Hugsanlega gæti orðið kæling í jarðhitakerfinu eða hlutum þess með tímanum vegna þessa, en hún yrði væntanlega hægfara. Hitamæling holu HJ-01 gaf vísbendingu um örlytla kælingu (0,2-0,3°C) neðan 300 m dýpis (Hrefna Kristmannsdóttir og Hilmar Sigvaldason, 1992). Ívið hækkandi kalsedónhiti bendir hins vegar ekki til neinnar kólnunar, heldur þvert á móti að vatnið nái að hitna upp í jarðhitakerfinu. Engin ástæða virðist til að ætla að snöggar né verulegar breytingar séu í aðsigi í jarðhitakerfinu, þótt rétt sé að fylgjast áfram vel með efnabreytingum og sömuleiðis hitamæla holu HJ-01 á eins til tveggja ára fresti og holu BA-01 á u. þ. b. fimm ára fresti.
