ORKUSTOFNUN
Jarðhitadeild

HITAVEITA SUÐUREYRAR

Efnasamsetning jarðhitavatns

OS-94047/JHD-27 B Nóvember 1994

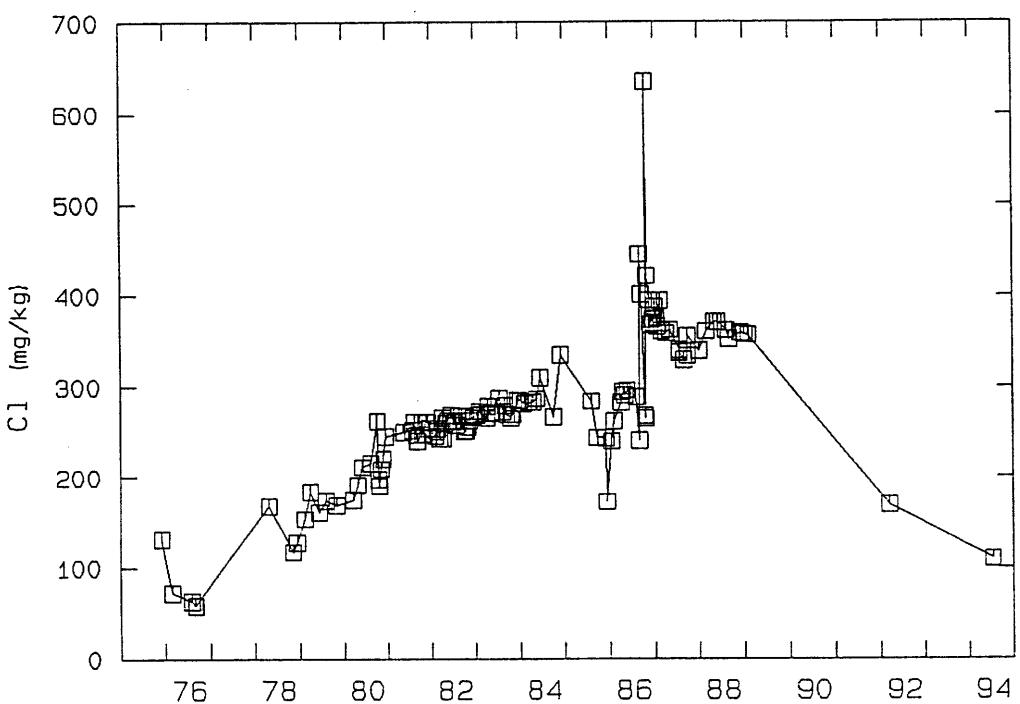
Í töflu 2 eru niðurstöður þriggja efnagreininga úr holu 5, sú elsta frá 1987. Vatnið úr holunni reyndist dálitið kaldara en úr holu 2 og jafnframt nokkuð saltara. Á mynd 1 sést vel seltuaukn- ingin þegar hola 5 er tekin í notkun í október 1986. Margar þessara klóríðgreininga eru ekki merktar holunafni og ekki liggja fyrir upplýsingar um hve miklu var dælt úr holu 2 eftir að hola 5 var tekin í notkun. Líklega var það þó ekki meira en svo að þessi mynd endurspegli nokkuð vel muninn á seltu holanna tveggja. Þetta sést á sama hátt í styrk kalsíums á mynd 2. Á þessum myndum vekur athygli að árið 1992 hefur styrkur beggja efnanna lækkað mjög mikið og 1994 er hann kominn niður í það sem hann var við upphaf vinnslu.

Mynd 1. Styrkur klóríðs í vinnsluvatni hitaveitu.

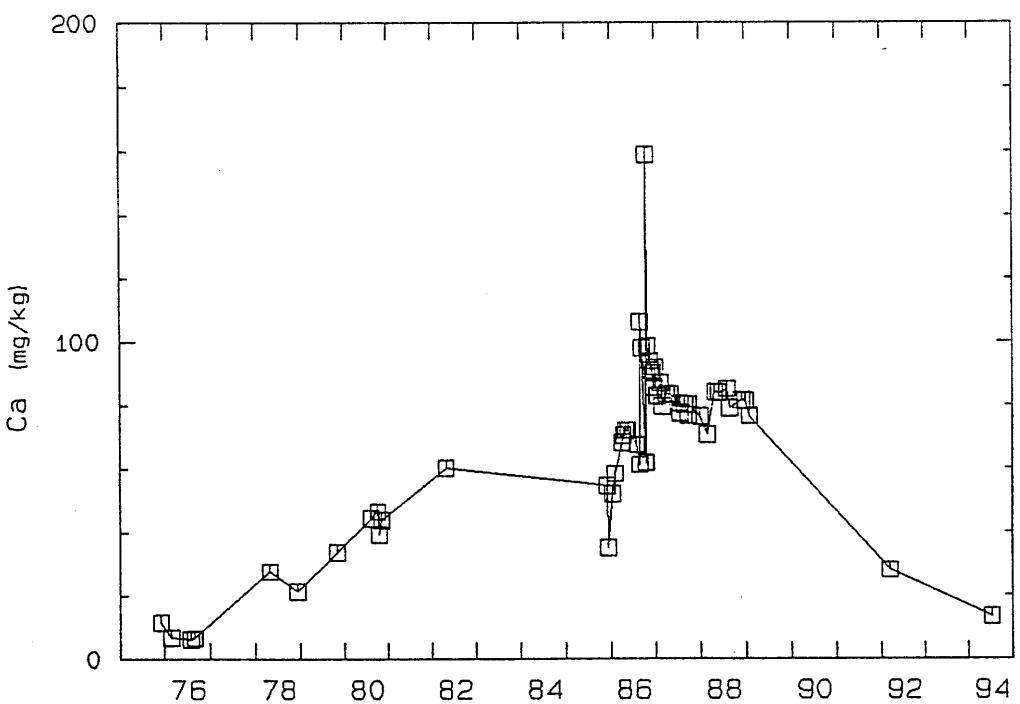
Mynd 2. Styrkur kalsíums í vinnsluvatni hitaveitu.

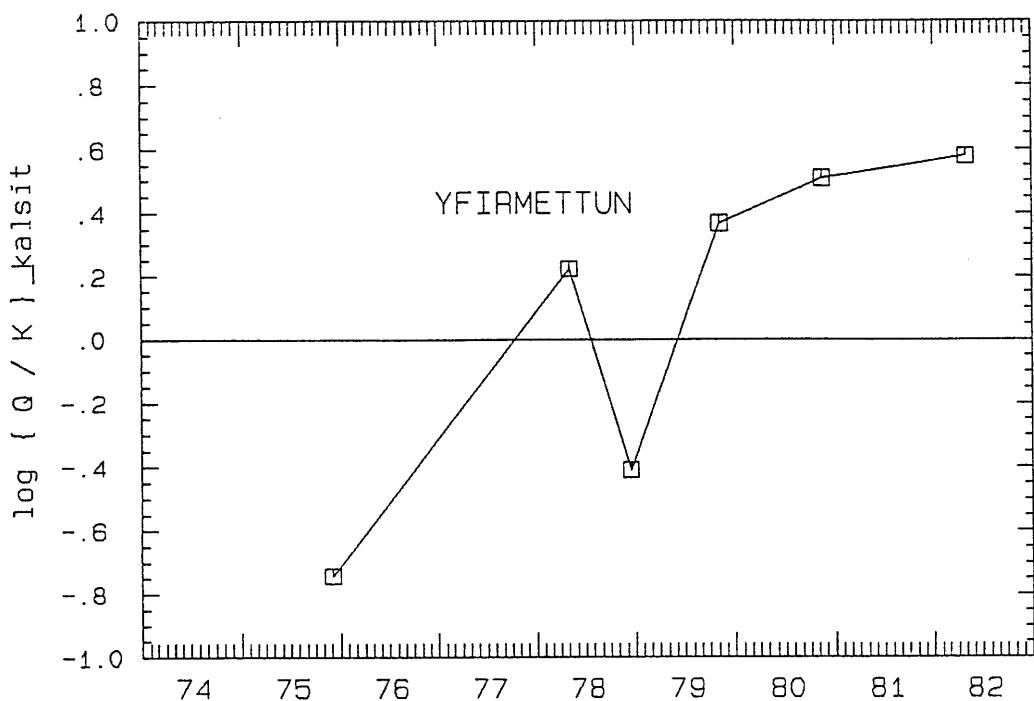
sem urðu verulegt vandamál meðan vinnsla úr svæðinu var hvað mest. Mynd 3 sýnir mettunarstig kalks í vatninu, og hvernig yfirmettun eykst hratt frá upphafi vinnslu. Árið 1978 voru kalkútfellingar þegar orðnar svo miklar að þær eyðilögðu djúpdælu í holunni (Ólafur G. Flóvens og Jón Steinar Guðmundsson, 1980).

Á mynd 3 sést að þegar við yfirmettun 0.2 eru útfellingar mikið vandamál í holu 2, svo þarna hefur seltan mjög afgerandi áhrif. Frá árinu 1979 hækkaði yfimettun í holu 2 stöðugt og kalkútfellingar urðu æ erfiðari viðfangs. Súrefni kom inn í kerfið í auknum mæli með sjávaríblönduninni og olli tæringu á ofnum. Árið 1982 var hafin súlfítiblöndun til að eyða súrefnинu. Orkustofnun gerði í skýrslu 1982 (Ólafur G. Flóvenz o.fl., 1982) grein fyrir aðferðum til að ráða við þessi vandamál og lagði til að boruð væri ný vinnsluhola til að tryggja rekstraröryggi veitunnar. Árið 1985 var svo hola 5 boruð og vinnsla hafin úr henni 1986. Tafla 2 sýnir efnasamsetningu vatnsins úr holunni.

Mynd 3. Mettunarstig kalsíts í vinnsluvatni (hola 2).

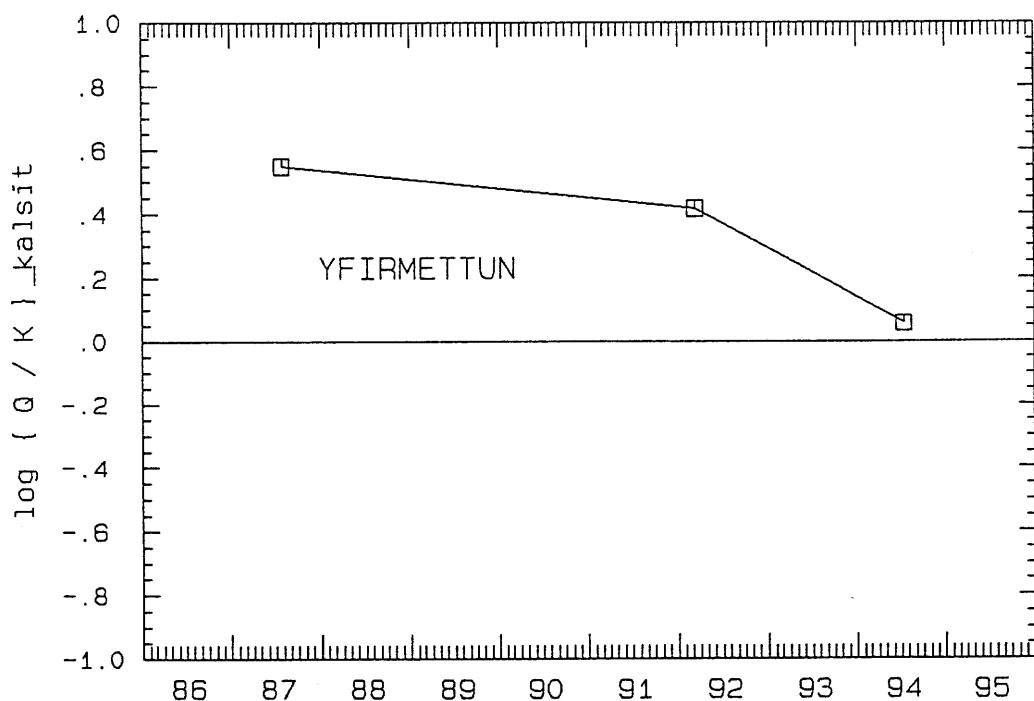
Mynd 4. Mettunarstig kalsíts í vinnsluvatni (hola 5).

Árið 1987 hófst tilraun til að taka á útfellingavandamálinu með íblöndun fosfata sem mynda fjölliður með efninu sem hætta er á að falli út. Íblöndunin er ennþá framkvæmd og er því lík- lega talin gefast nokkuð vel. Mynd 4 sýnir kalkmettunarstig í holu 5. Árið 1987 er hún langt yfir hættumörkum útfellinga, enda er þá gripið til íblöndunarefna til að hefta útfellinguna. Það skal tekið fram að íblöndunin lækkar ekki yfirmettunarstigið, en kemur í veg fyrir að kalkið falli út. Þá var einnig hætt súlfítiblöndun þar sem talið er að fosfatið myndi húð í stálrörum og komi þannig í veg fyrir tæringu af völdum súrefnis. Á mynd 4 sést einnig að árið 1992 hefur yf- irmettun lækkað lítillega, og 1994 er hún komin vel niður fyrir hættumörk fyrir útfellingar. Ástæður þessarar breytingar eru líklega fyrst og fremst miklu minni vinnsla úr jarðhitasvæð- inu eftir að rafskautaketill var tekinn í notkun hjá veitunni árið 1990 (eða 1991). Til að draga ályktanir um breytingar sem hafa orðið síðustu 4 til 5 árin skortir allar upplýsingar um vinnslu á því tímabili og hve mikið hún hefur minnkað á þessu tímabili, svo og um það hvort og hve miklar útfellingar hafa orðið á þessu tímabili.
