HITAVEITA ÞORLÁKSHAFNAR
Eftirlit með jarðhitavinnslu 1994-1995

Hrefna Kristmannsdóttir
Hilmar Sigvaldason
Sverrir Þórhallsson

Unnið fyrir Hitaveitu Þorlákshafnar

OS-95035/JHD-22 B Júní 1995

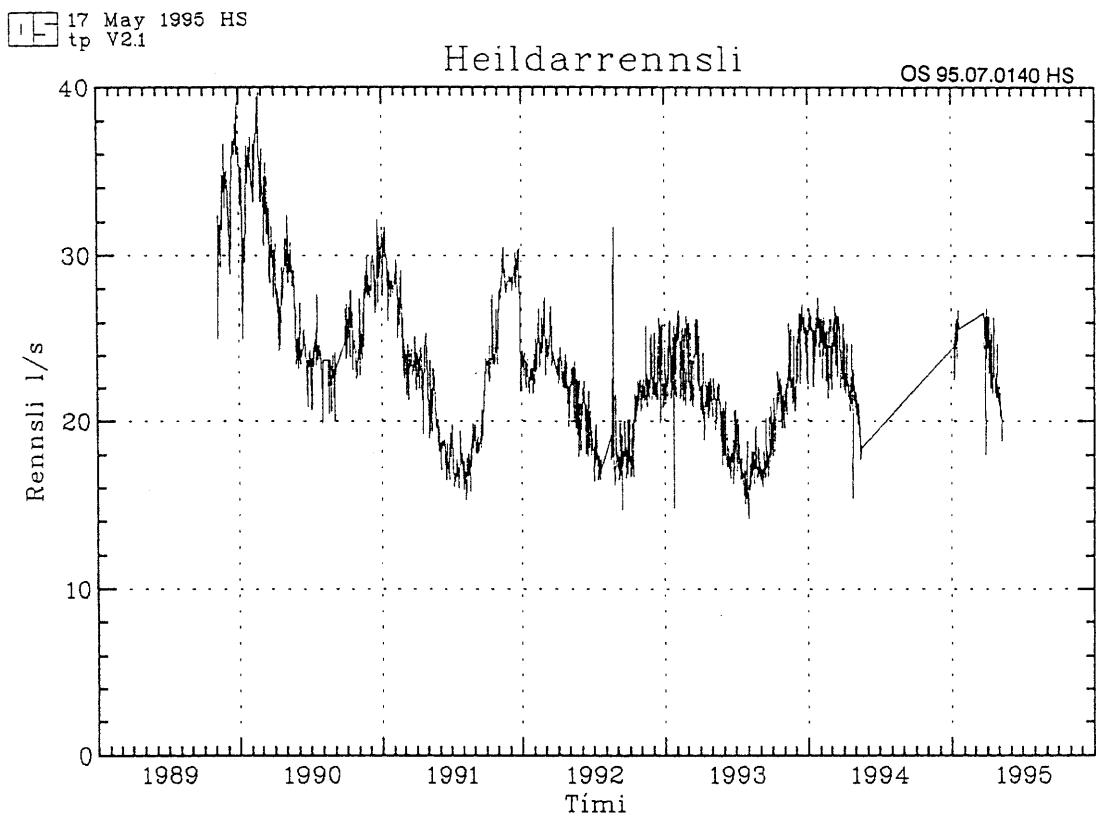
Mjög lítið er að sjálfsögðu um þessi gögn að segja, en þann mánuð sem vinnslugögnin spenna er svipuð vinnsla og verið hefur á undanförnum árum.

Mynd 1 : Heildarvinnsla úr jarðhitasvæðinu 1989-1995.

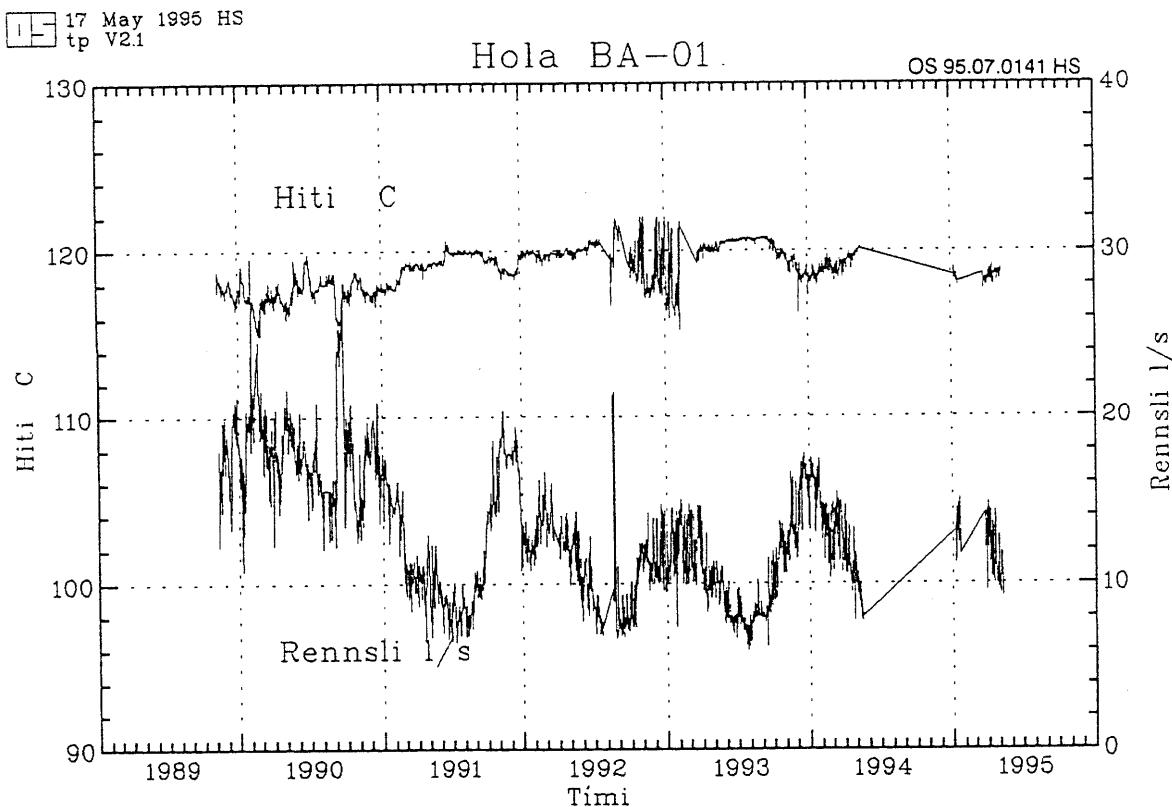
Mynd 2 : Rennsli og hitastig vinnsluvatns úr holu BA-01.

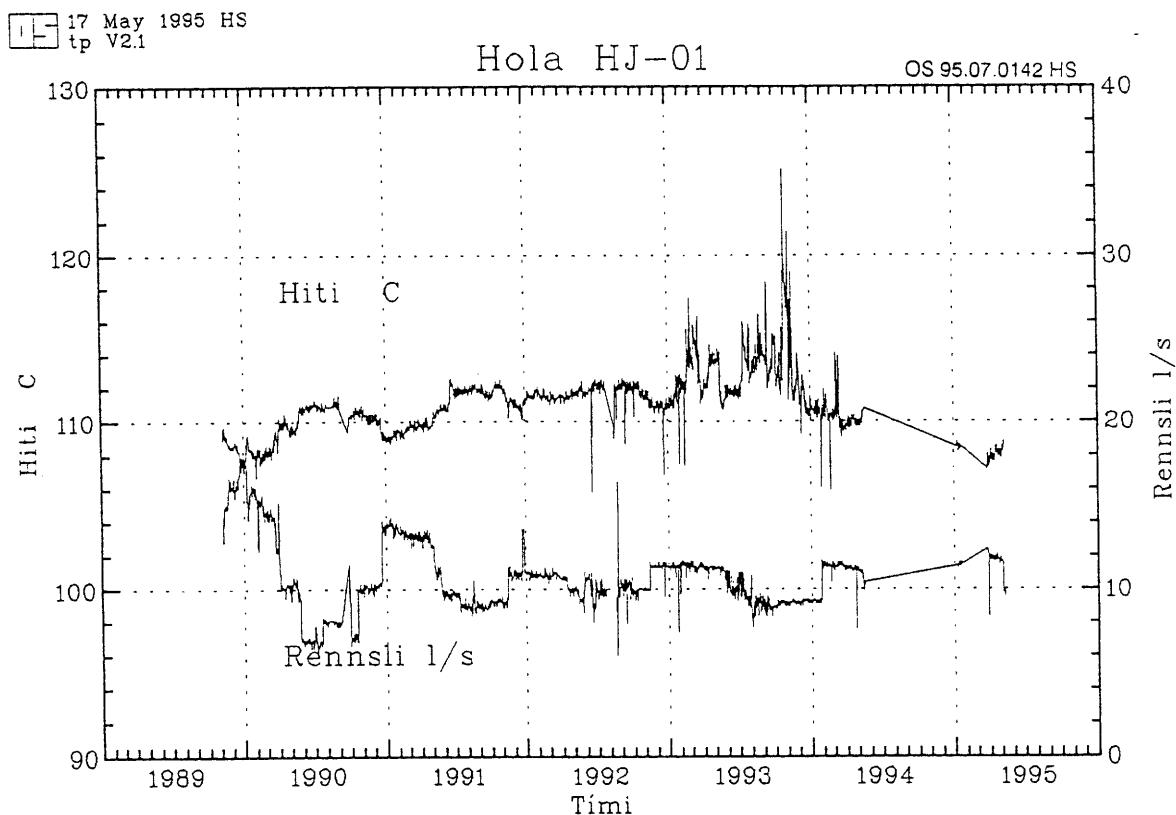
Mynd 3 : Rennsli og hitastig vinnsluvatns úr holu HJ-01.

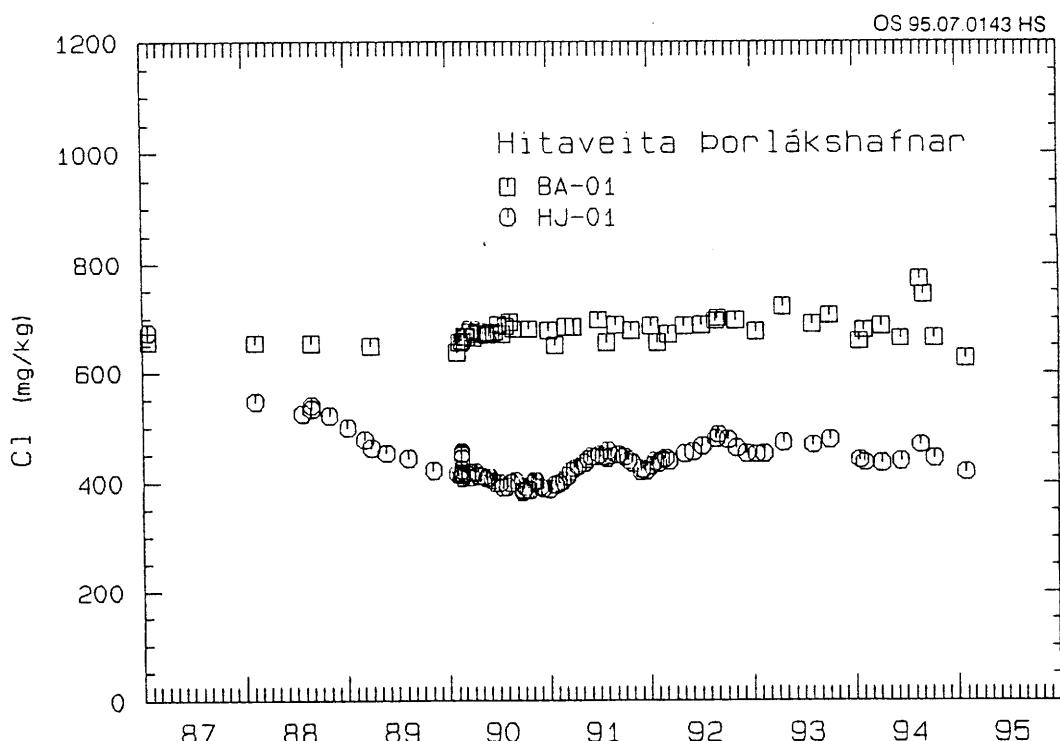
Efnasamsetning vatnsins bendir til að litlar breytingar séu í jarðhitakerfinu nú. Selta, sem styrkur klóríðs er dæmigerður fyrir, sveiflast í takt við vinnslu eins og fram kemur á mynd 5, en hefur ekki breyst marktækt á síðustu árum (mynd 4). Sveiflur í seltu eru þannig taldar tengdar massatöku og stafa af því að við breytingar á vinnslu breytist innbyrðis hlutfall einstakra vatnsæða, en þær eru missaltar. Í holu BA-01 koma fram skýr línuleg tengsl á milli þessara þátta, en þau sjást ekki eins vel í holu HJ-01. Þessi munur stafar líklega af því að í holu HJ-01 er vinnsla mun stöðugri en í holu BA-01 og þar hafa verið mun meiri almennar breytingar með tíma á efnasamsetningu, fyrst vegna mikils innstreymis kaldara vatns og síðan meira hægfara breytingar eftir viðgerð holunnar. Í holu BA-01 er hins vegar ljóst að með aukinni dælingu kemur meira inn af vatnsæðum þar sem vatnið er minna salt og þegar dæling er minnkuð verður blandan meira sölt. Engar varanlegar breytingar virðast hafa orðið á seltu, þar sem sýni tekin á mismunandi tíum við sama dælingarmagn eru nánast eins að samsetningu.

Mynd 4 : Styrkur klóríðs með tíma í vinnsluvatninu.

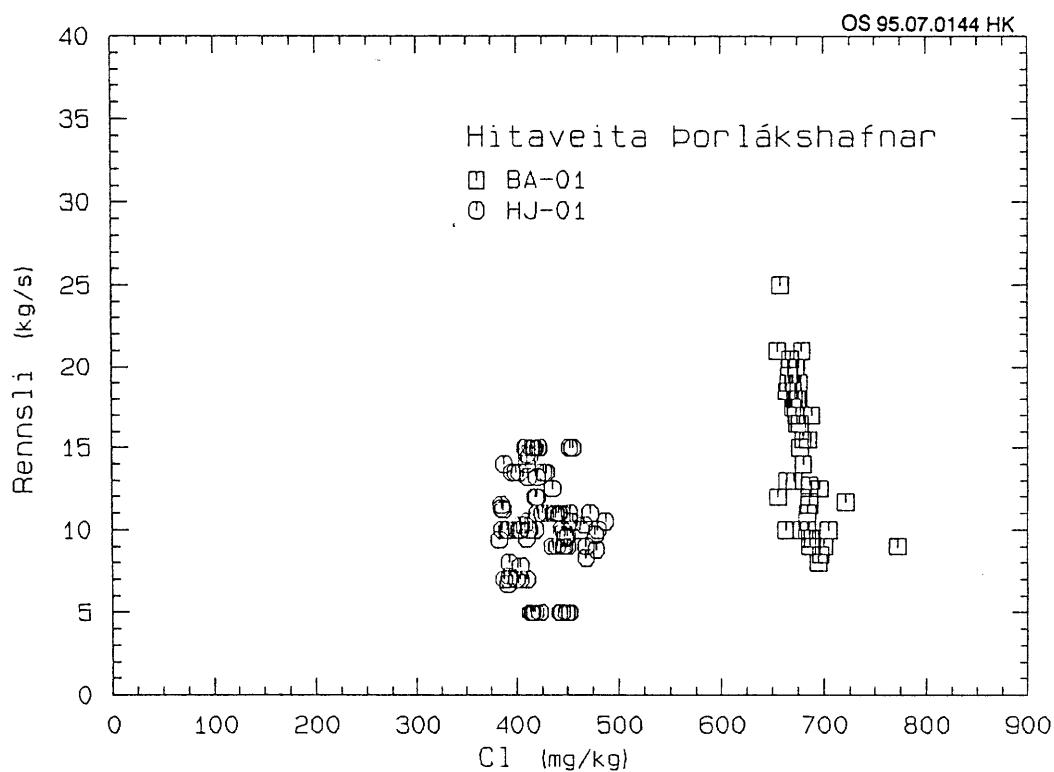
Mynd 5 : Samspil klóríðstyrks og vinnslu.

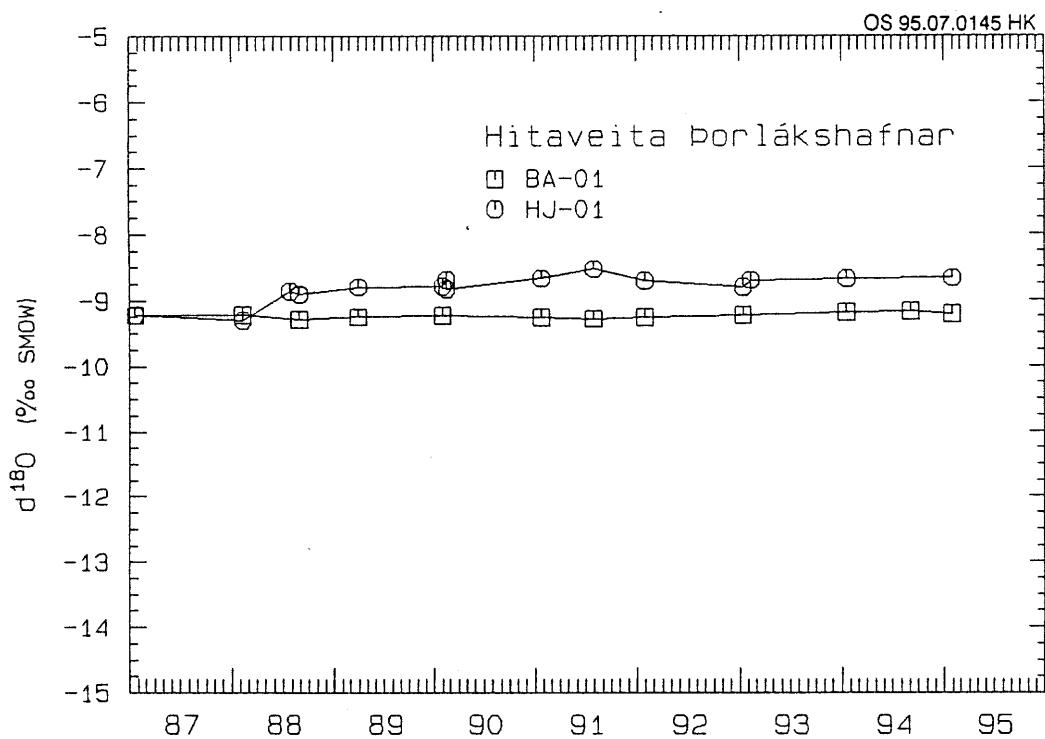
Hlutfall súrefnisísotópa (mynd 6) hefur sýnt marktækar breytingar með tíma í báðum holum, en er óbreytt frá fyrra ári.

Mynd 6 : Breytingar í hlutfalli stöðugra ísótópa með tíma.

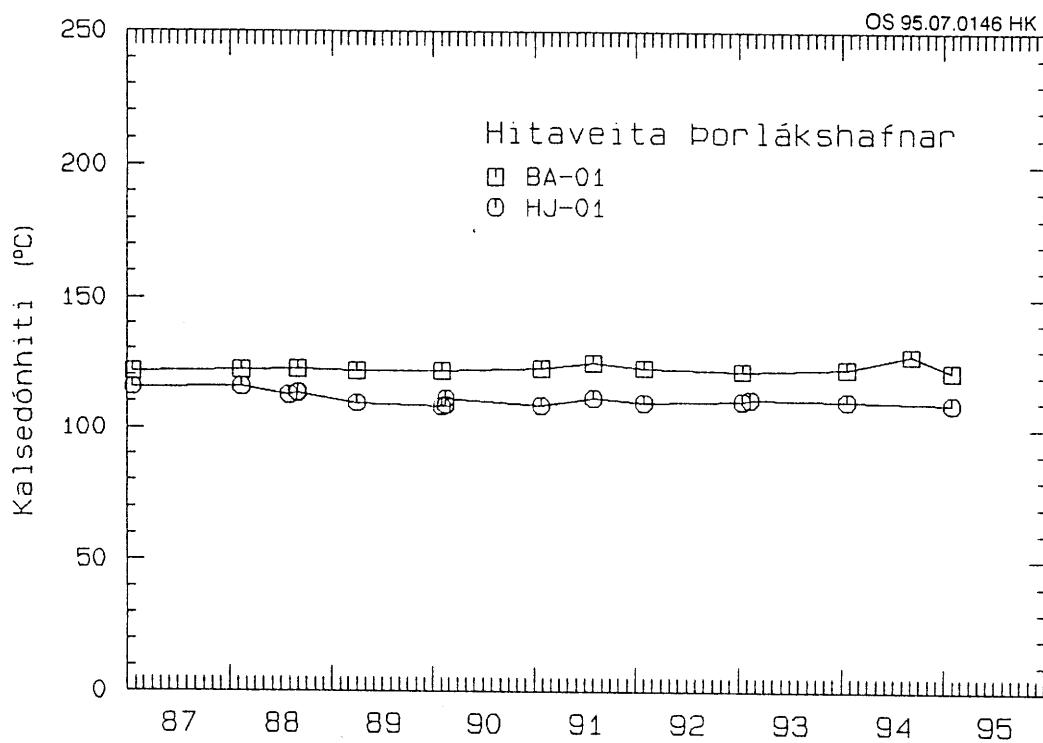
Útreiknaður kalsedonhiti sýnir smávægilegar sveiflur (mynd 7) en ekki marktækar breytingar né merki um yfirvofandi kælingu í jarðhitakerfinu. Alkalíhiti, sem byggir á hlutfalli katjóna (mynd 8) sýnir svipað djúphitastig en öllu meiri sveiflur, sem væntanlega tengjast sveiflum í seltu vatnsins.

Mynd 7 : Breytingar í kalsedonhitastigi með tíma 1987-1994.

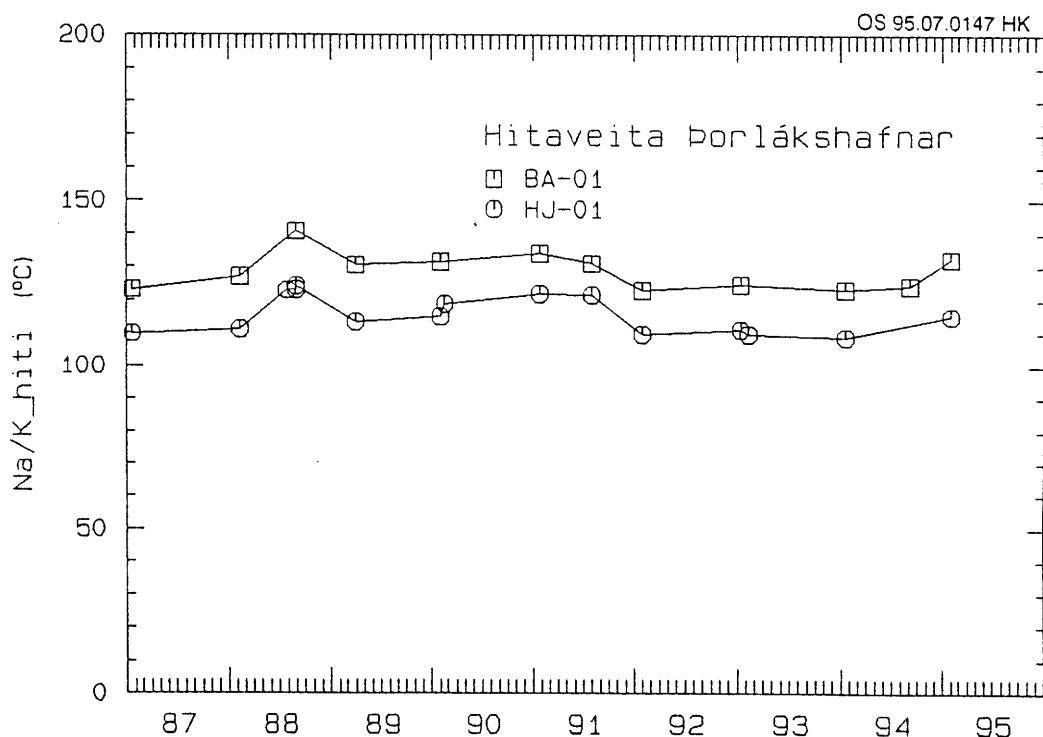
Mynd 8 : Alkalíhitastig í jarðhitavatnini á tímabilinu 1987-1994.
