HITAVEITA SIGLUFJARÐAR
Vinnslueftirlit 1994-1995

Ómar Sigurðsson
Guðrún Sverrisdóttir

Unnið fyrir Hitaveitu Siglufjarðar

OS-95042/JHD-27 B Ágúst 1995

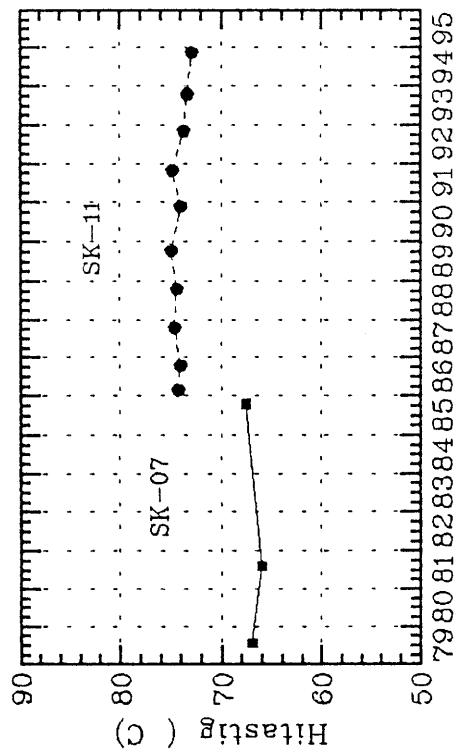
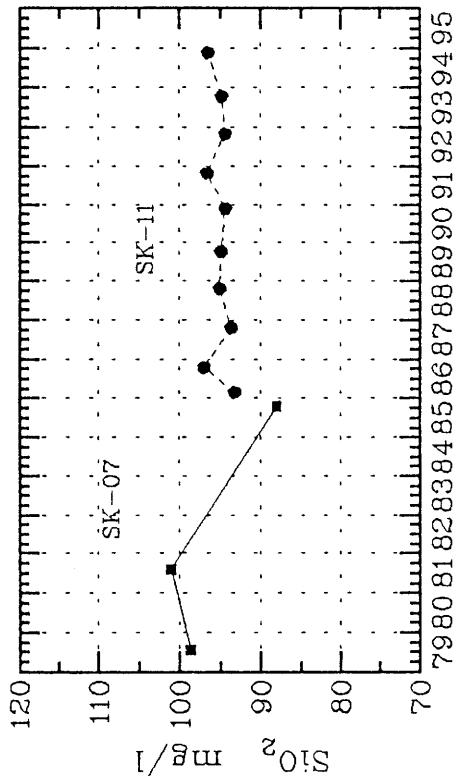
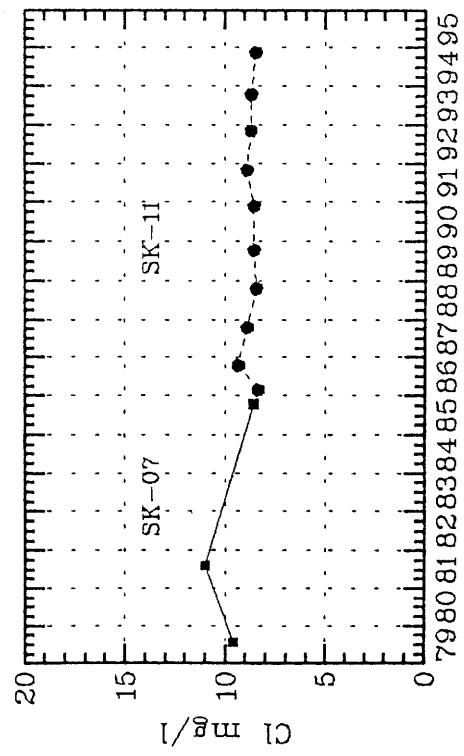
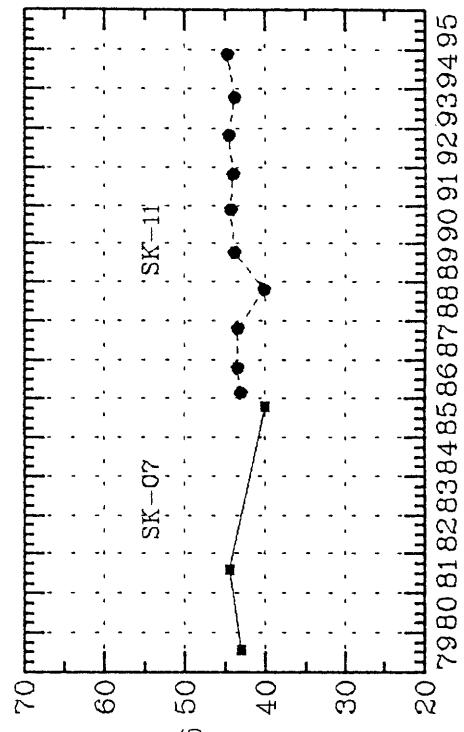
Tafla 1 sýnir efnasamsetningu vatns úr holu 11 frá síðastliðnu hausti ásamt samsetningu þess síðastliðin fjögur ár til samanburðar. Efnasamsetningin hefur ekki breytst marktækt á þessum árum. Það hefur hún raunar ekki gert frá því farið var að taka vatnssýni reglulega úr holunni eða frá árinu 1986, eins og sjá má á mynd 1. Mynd 1 er í fjórum hlutum og sýnir hita vatns og styrk kísils, klórfíðs og natríums í vatninu á móti tíma fyrir holu 11 og holu 7. Hola 7 var aðalvinnsluhola veitunnar áður en hola 11 var virkjuð, en er nú varahola. Þessi stöðugleiki efnasamsetningar er mjög æskilegur og sýnir að vinnslan er ekki farin að ofbjóða jarðhitakerfinu.

Mynd 1: Hiti og styrkur kísils, klórfðs og natríums í vatni frá holum 7 og 11.

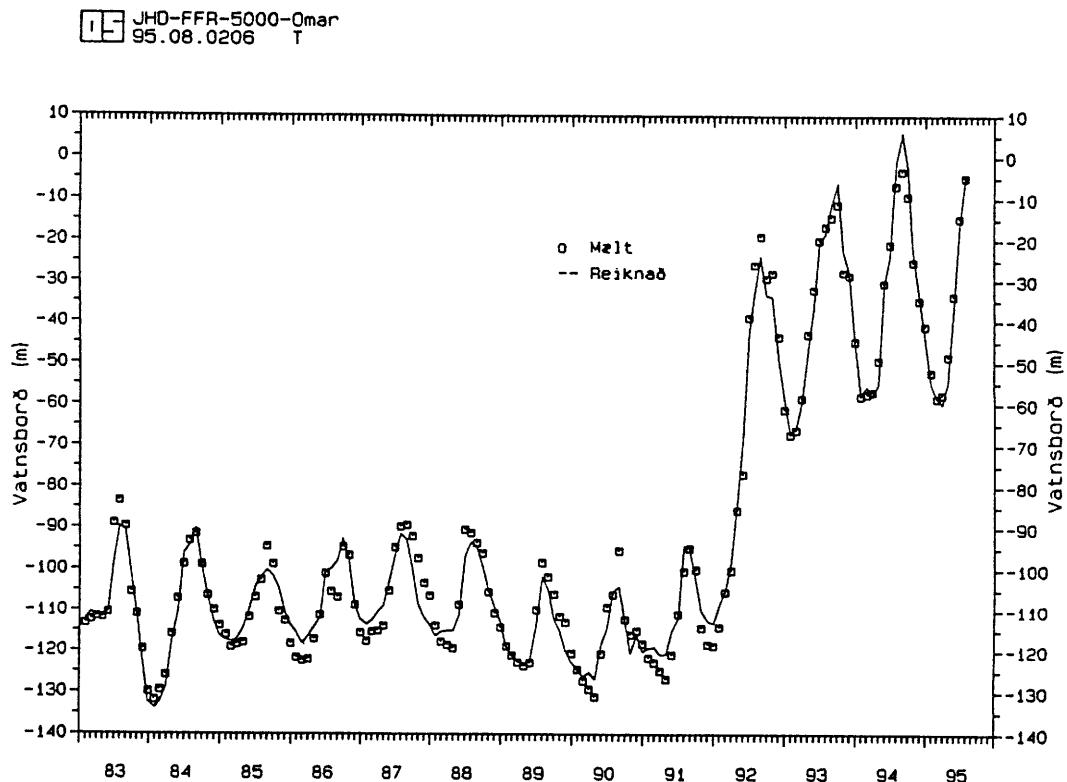
Eins og áður sagði hefur vatnsborð hækkað mikil í jarðhitakerfinu á Skútudal og þar með í holunum á svæðinu vegna minni vinnslu síðustu ár. Þannig byrjaði sjálffrennsli úr holu 8 fyrri hluta árs 1992, en hola 8 stendur um 30 m lægra en hola 7. Sumarið 1994 fór síðan hola 6 á tímabili í sjálffrennsli og aftur sumarið 1995, en holan stendur um 4,6 m lægra en hola 7. Vatnsborð hefur hins vegar ekki náð enn til holutopps holu 7. Undanfarið hefur vinnslan verið mest í desember, rúmir 23 l/s, en minnst í júlí allt niður í 10 l/s. Það er hins vegar svipað eða minna en kerfið gaf í upphafi í sjálffrennsli og því hefur verið aukin hleðsla til kerfisins, en jafnvægi virðist komið á það nú (mynd 2).

Vatnsborð og dæling eru þær stærðir sem notaðar eru til að meta afköst jarðhitakerfisins og áætla framtíðarviðbrögð þess fyrir gefið vinnslumynstur. Á undanförnum árum hefur verið notað einfalt vatnafræðilegt tank-lískan til að herma viðbrögð kerfisins við vinnslu (Ómar Sigurðsson o.fl., 1987). Líkanið hefur verið uppfært reglulega fyrir ný vinnslugögn og síðan notað við gerð spáa. Mynd 2 sýnir nálgun lískansins að mældu vatnsborði í holu 7 frá því samfeldar mælingar hófust á því 1983. Líkt og áður var tank-líkanið notað til að gera spár fram í tímann fyrir nokkur vinnslutilfelli. Reiknað var fyrir svipuð vinnslutilfelli og notuð hafa verið í fyrri spám. Spárnar eru sýndar á mynd 3, en þær eru reiknaðar frá áramótum 1994-95 og fram til ársins 2005. Þær sýna meðalvatnsborð í jarðhitakerfinu við holu 7 fyrir meðalárvinnslu. Auk þess er á myndinni sýnt mælt meðalvatnsborð og jafnframt settur inn punktur til að sýna hvert það virðist stefna í á árinu 1995.

Mynd 2: Samsvörun reiknilíkans við vatnsborðsgögn frá 1983.

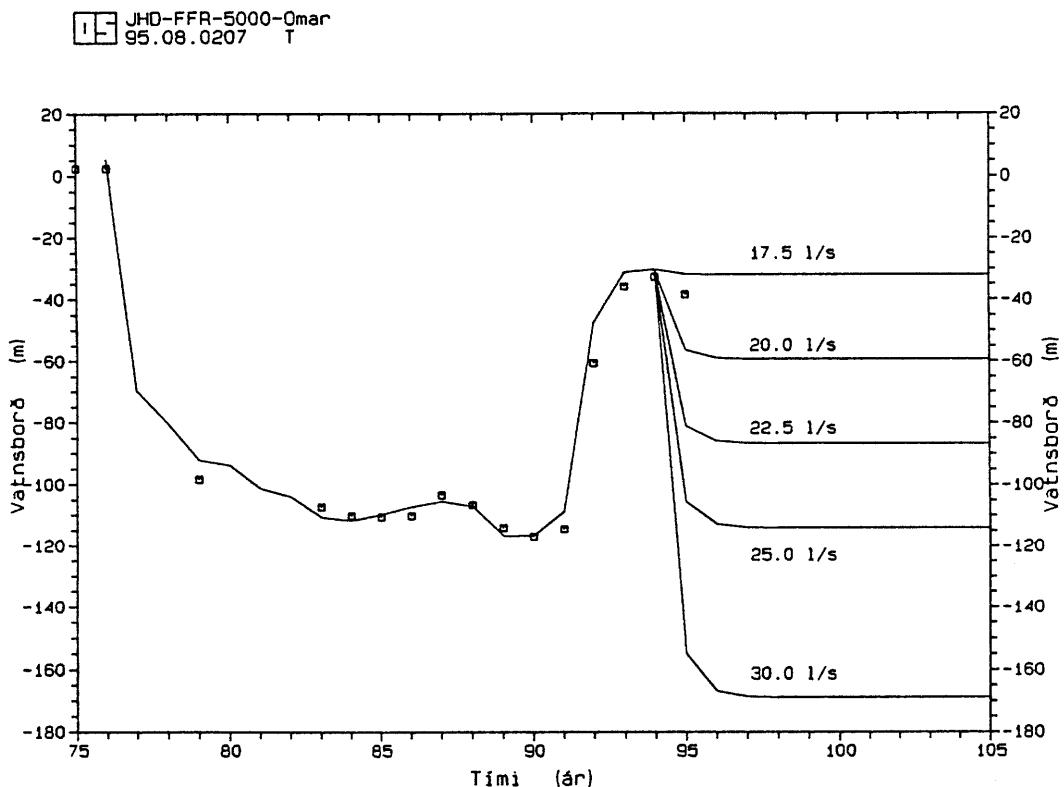
Mynd 3: Vinnsluspá til ársins 2005 fyrir fimm vinnslutilfelli.

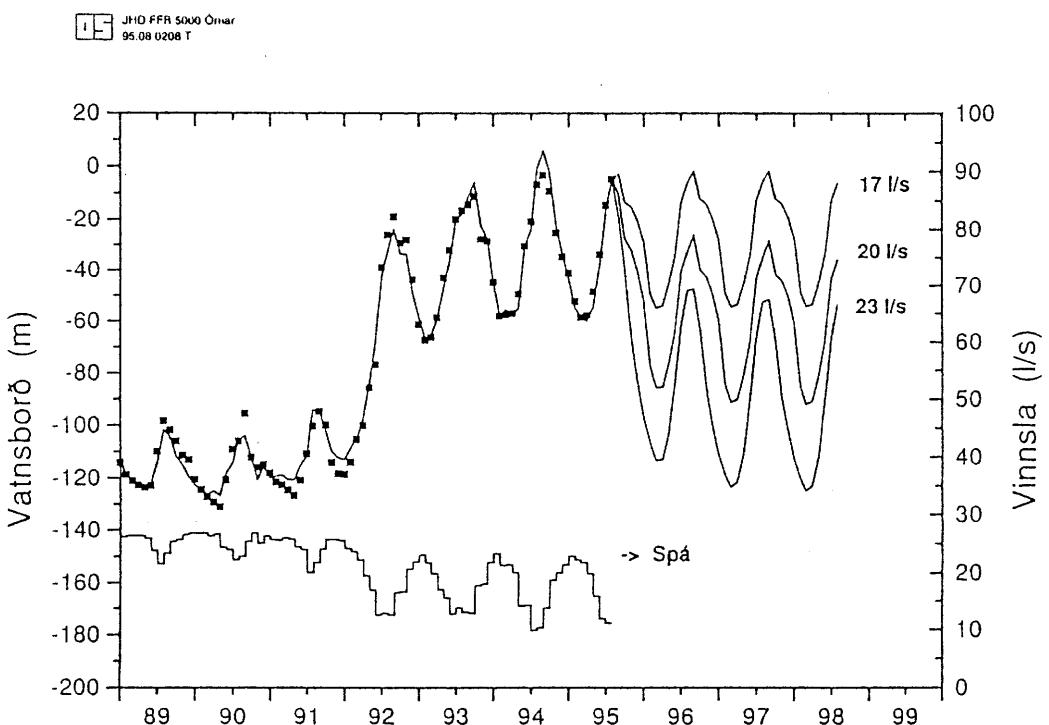
Vitað er að vatnsborð sveiflast mikið með vinnslunni yfir árið. Til að gera sér betur grein fyrir þessu eru á mynd 4 sýndar spár fyrir þrjú tilfelli, þar sem meðalárvinnslan er 17 l/s, 20 l/s og 23 l/s. Spárnar ná eins og fyrr þrjú ár fram í tímann frá mánaðarmótum júlí-ágúst 1995 og breytist vinnslan milli mánaða í lískingu við það sem hún gerir í raunveruleikanum. Enn miðast vatnsborð við holu 7 þannig að í holu 11 er vatnsborð á sama tíma allt að 30 m lægra vegna hæðarmunar milli holanna og vegna þrýstítaps við holuna samfara dælingu. Eins og er fylgir vatnsborð nokkurn veginn spáferlinum fyrir 17 l/s.

Mynd 4: Vinnslusaga og ítarlegri spá til 3ja ára fyrir þrjú vinnslutilfelli.
