**Eftirlit með holum  
10 og 11 í Hrísey  
árið 1997**

**Unnið fyrir Hitaveitu Hríseyjar**

**OS-98078**

**Desember 1998**

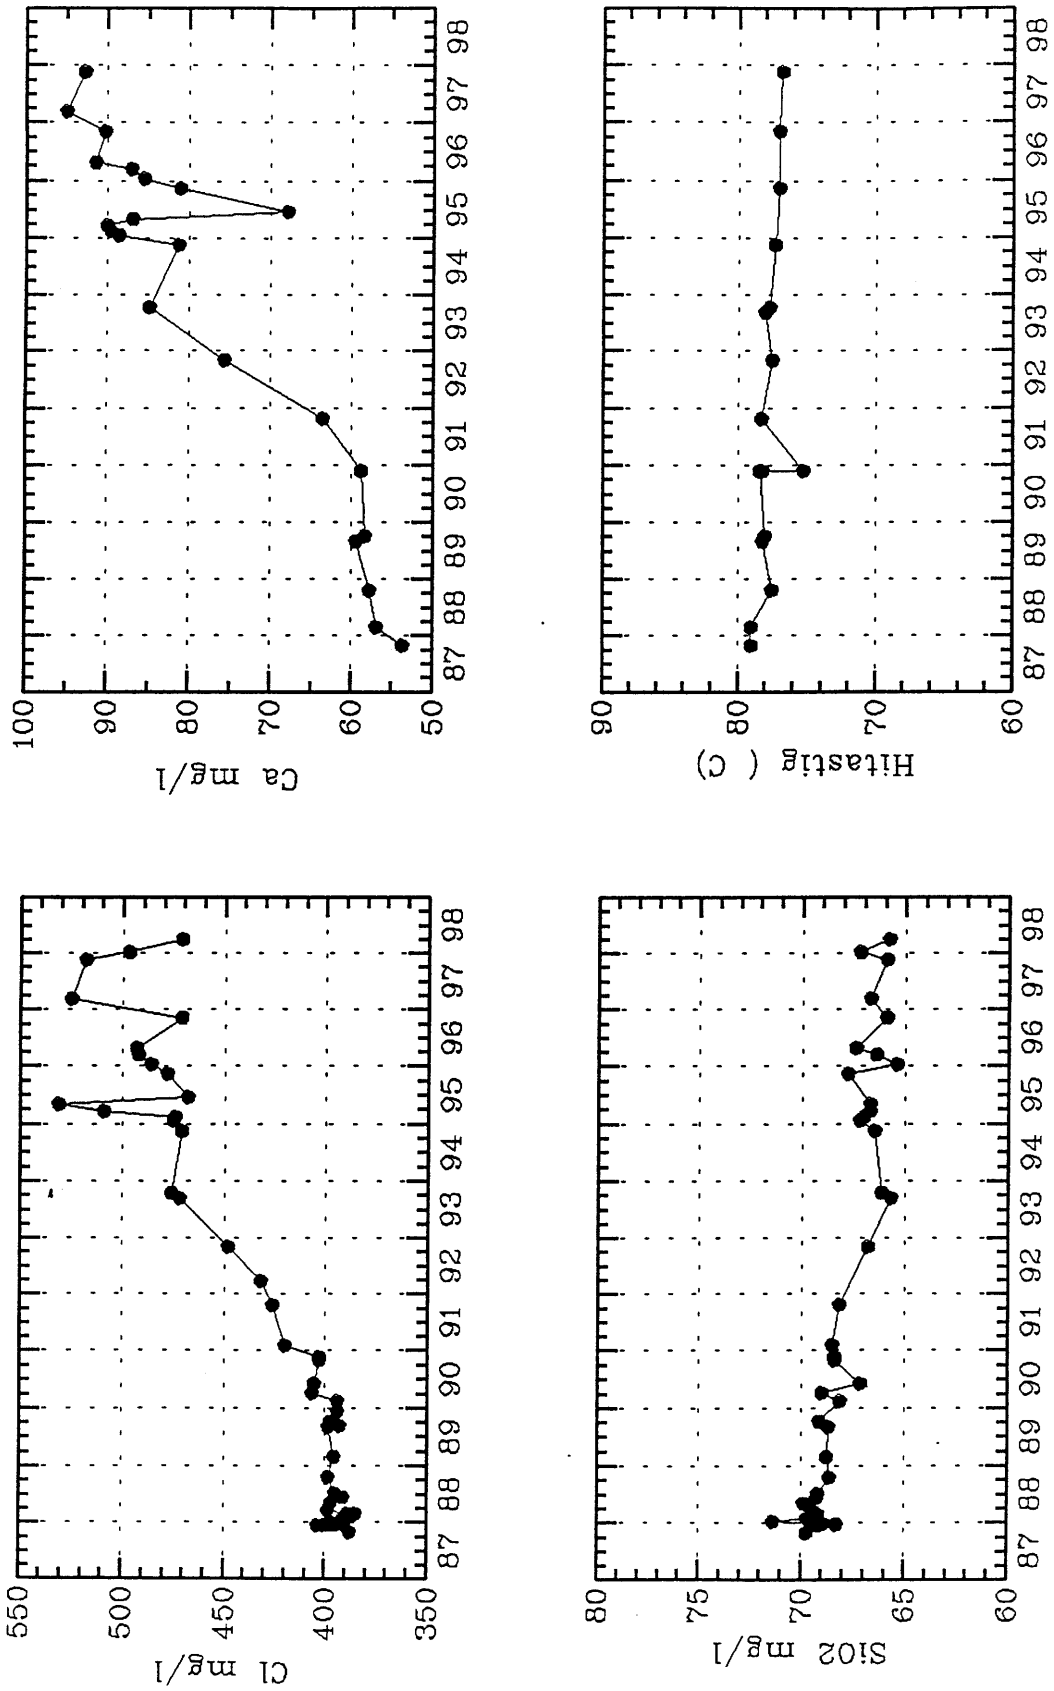
Í töflu 1 eru skráðar niðurstöður efnagreininga á heilsýni síðasta árs og til samanburðar eru nokkrar eldri efnagreiningar. Myndir 1 og 2 sýna hvernig styrkur nokkurra aðalefna hefur breyst með tíma frá því að vinnsla hófst úr HR-10. Þessar myndir sýna einnig styrk efna í hlutsýnum og reyndar tveimur hlutsýnum frá 1998. Upp úr 1990 jókst hratt styrkur klóríðs, sulfats, kalsíums og natríums sem nú virðist hafa hægt á og á síðustu árum hefur styrkur þessara efna ekki breyst mikið. Sú hækkun sem varð á klóríði og sulfati á síðasta ári hefur verið skammtímasveifla og styrkur þessara efna er nú kominn í það sem mældist í lok ársins 1996. Þó virðist enn vera stígandi í styrk natríums. Kalíum og kísill mælast í svipuðum styrk og síðastliðin ár. Það sama má segja um hlutfall súrefnisísótópa í jarðhitavatninu.

Þær breytingar í efnasamsetningu jarðhitavatnsins sem urðu upp úr 1990 hafa hægt á sér en síðustu ár hafa orðið skammtímasveiflur í styrk sumra efnanna, ss. klóríðs og sulfats. Þessar sveiflur auk hækkunar í styrk efna sem orðið hefur síðan vinnsla hófst bendir til innstreymis sjávar í berggrunninn. Þetta kemur þó ekki fram í kólnun vatnsins og innstreymið er því nógu hægt til að blanda sjávar og jarðhitavatnsins nær að mynda jafnvægi við berggrunninn áður en hún kemur inn í holuna (Hrefna Kristmannsdóttir, 1996, Guðrún Sverrisdóttir, 1997).

Mynd 1. Styrkur nokkurra efna og hitastig vatns úr holu HR-10.

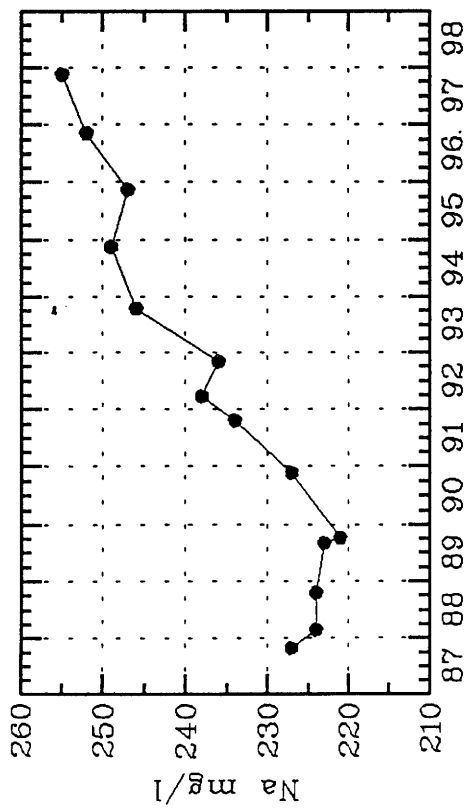
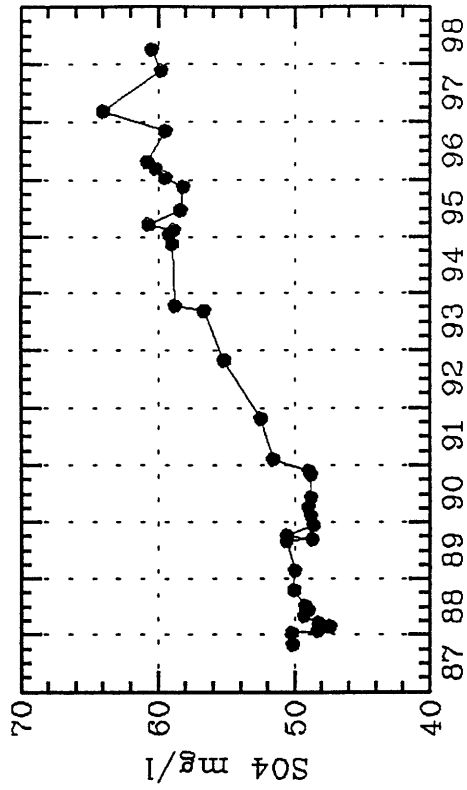
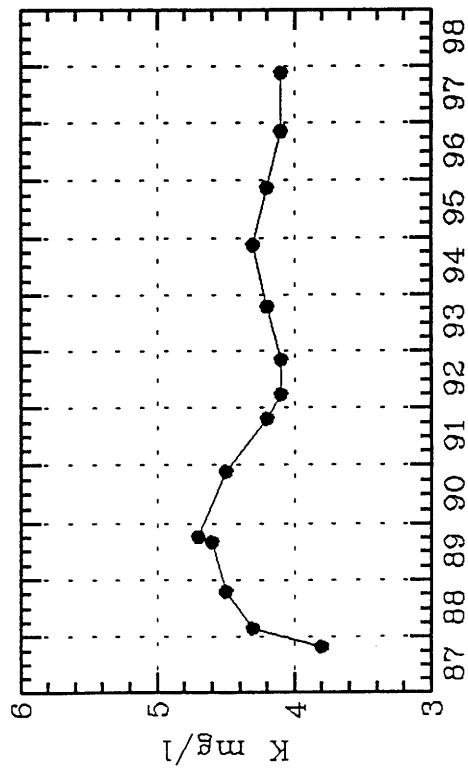
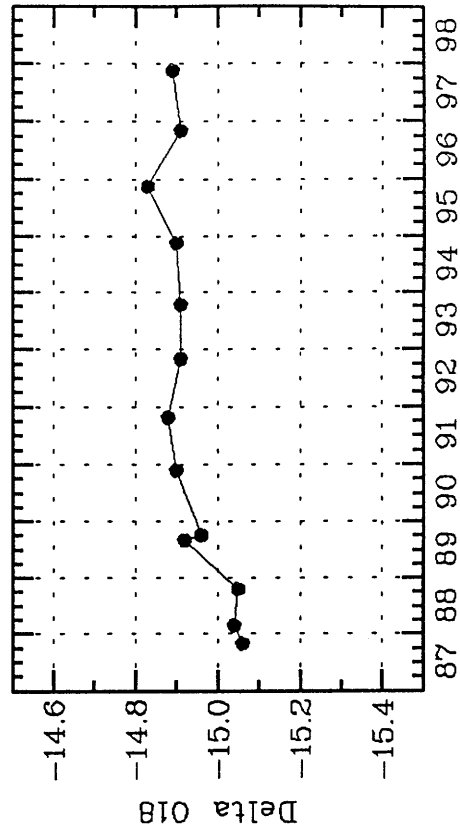
Mynd 2. Styrkur nokkurra efna og hlutfall súrefnisísótópa í vatni úr holu HR-10.

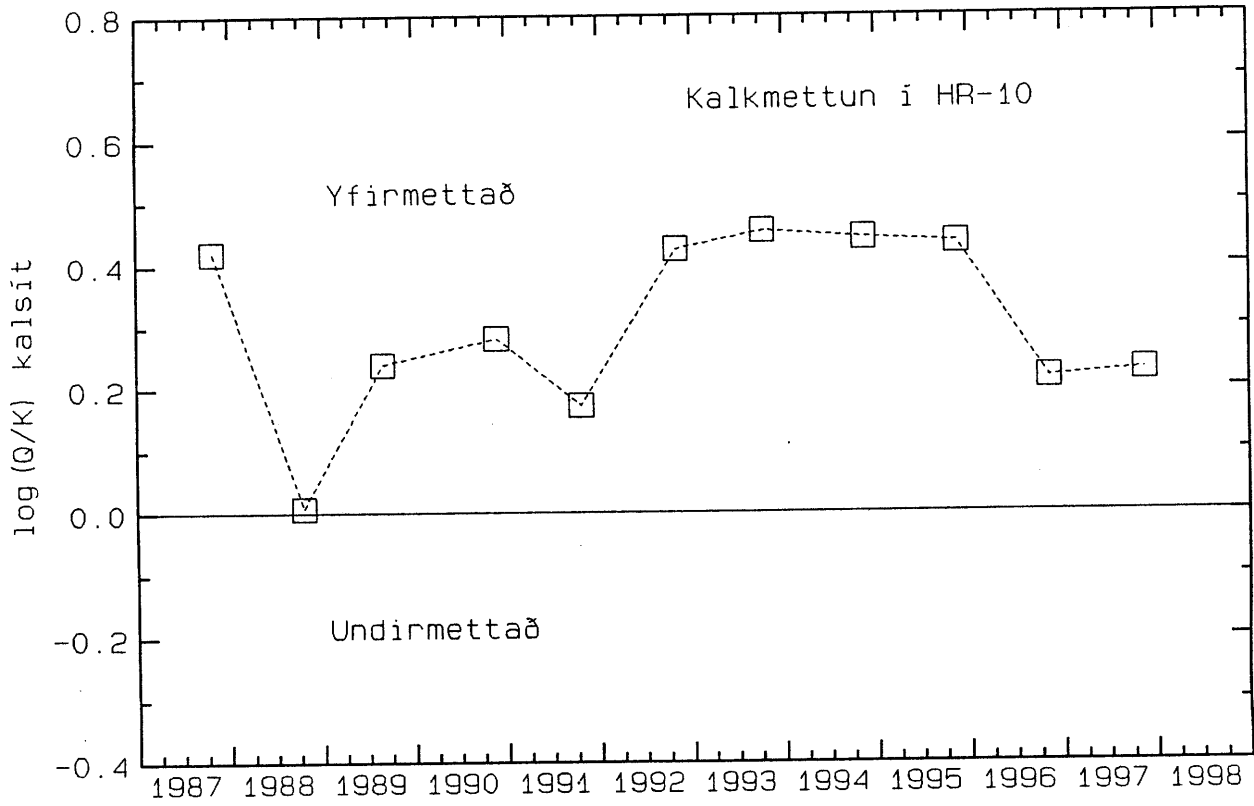
Jafnvel minnsta íblöndun súrefnis í jarðhitavatnið er ávísun á vandamál þar sem seltan getur valdið tæringu lagna og ofna. Jafnframt er hætta á útfellingum vegna aukinnar kalkmettunar vatnsins. Mynd 3 sýnir reiknaða yfirmettun vatnsins með tilliti til steindarinnar kalsíts í heilsýnum úr holu HR-10. Kalkmettunin var nálægt hættumörkum 1992 til 1995 en síðastliðin tvö á hefur hún reiknast mun lægri.

**Mynd 3.** Kalkmettun í vatni úr holu HR-10 frá upphafi vinnslu.

- Yfirmettun kalks er svipuð og mældist í sýni frá 1996, vel undir hættumörkum. Helsta ástæða þess var áframhaldandi lágur styrkur karbónats, en hækkan á styrk kalsíums virðist ekki hafa áhrif þar á.

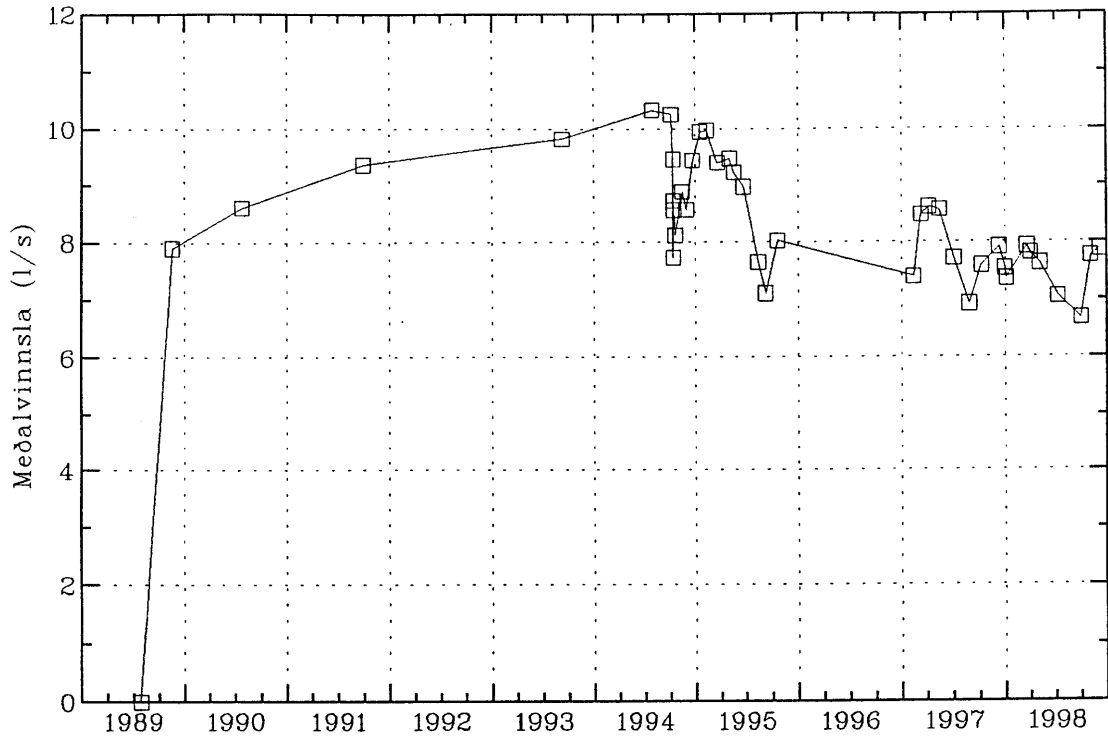
Mynd 4 sýnir meðalvinnslu upp úr holu 10 eins og hún reiknast samkvæmt aflestrum á rúmmetramæli á holutoppi. Þar sést nokkur stígandi í meðalársvinnslu frá u.þ.b. 8 upp í rúma 10 l/s árið 1994. Um það leyti grípur hitaveitan til vatnssparnaðar vegna stöðugt vaxandi seltu í vatni holu 10 (mynd 1). Hefur vinnslan síðan verið á róli kringum 8 l/s og breytist lítið milli árstíða. Ekki eru hér teiknaðar mælingar á toppþrýstingi holu 10, en hann sveiflast milli 0,30 og 0,37 bara á ári. Það er ígildi u.þ.b. 70 cm sveiflu í vatnsborði og þykir óverulegt.

Mynd 4. Meðalvinnsla úr holu 10.

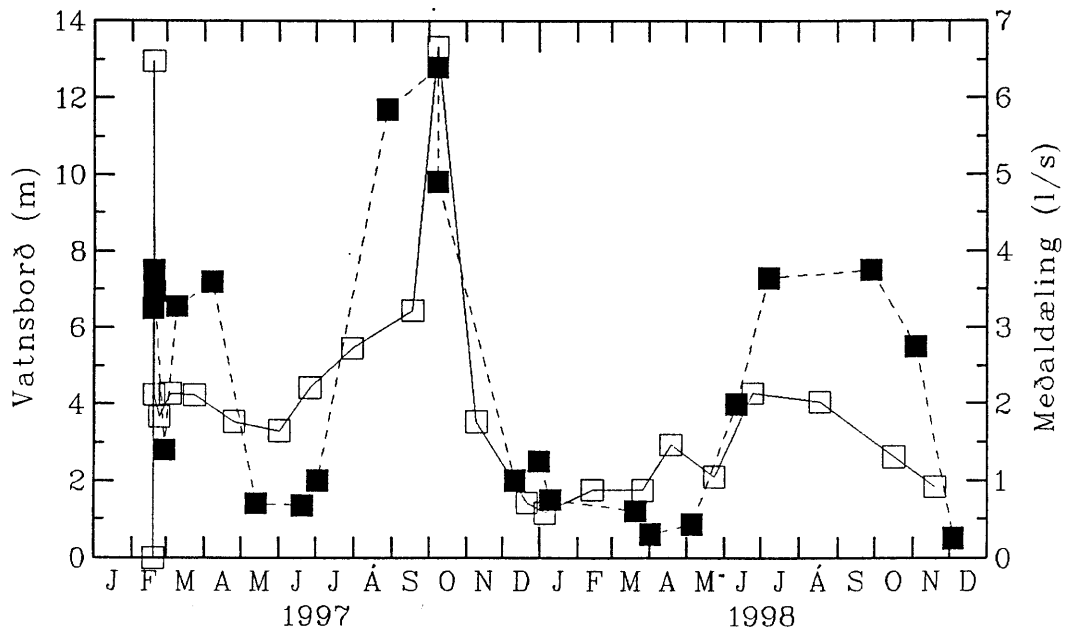
Mynd 5 sýnir vatnsborð og meðalvinnslu úr holu 11 árin 1997 og 1998. Rennslismælir var settur við holuna árið 1997. Byggir myndin á honum auk mælinga á vatnsborði, sem eru gerðar með lóði utan við holudæluna. Strax vekur athygli við myndina að vinnsla úr holunni er lítil, eða að meðaltali 1,7 l/s. Vinnsla verður einkum mikil á haustin þegar árleg þurrð gerir vart við sig í eldri vatnsbólum Hríseyinga. Vatnsborðið sveiflast svo með vinnslunni eins og lög gerar ráð fyrir. Virðist það gróflega lítið lenda tvisvar sinnum dýpra en meðalrennslið. Rétt er að gera hér þann fyrirvara á að ekki er þetta einhlít regla þar sem holudælan var oft stopp þegar mælt var.

Mynd 5. Vatnsborð (fylltir ferningar) og dæling (opnir ferningar) úr holu 11.

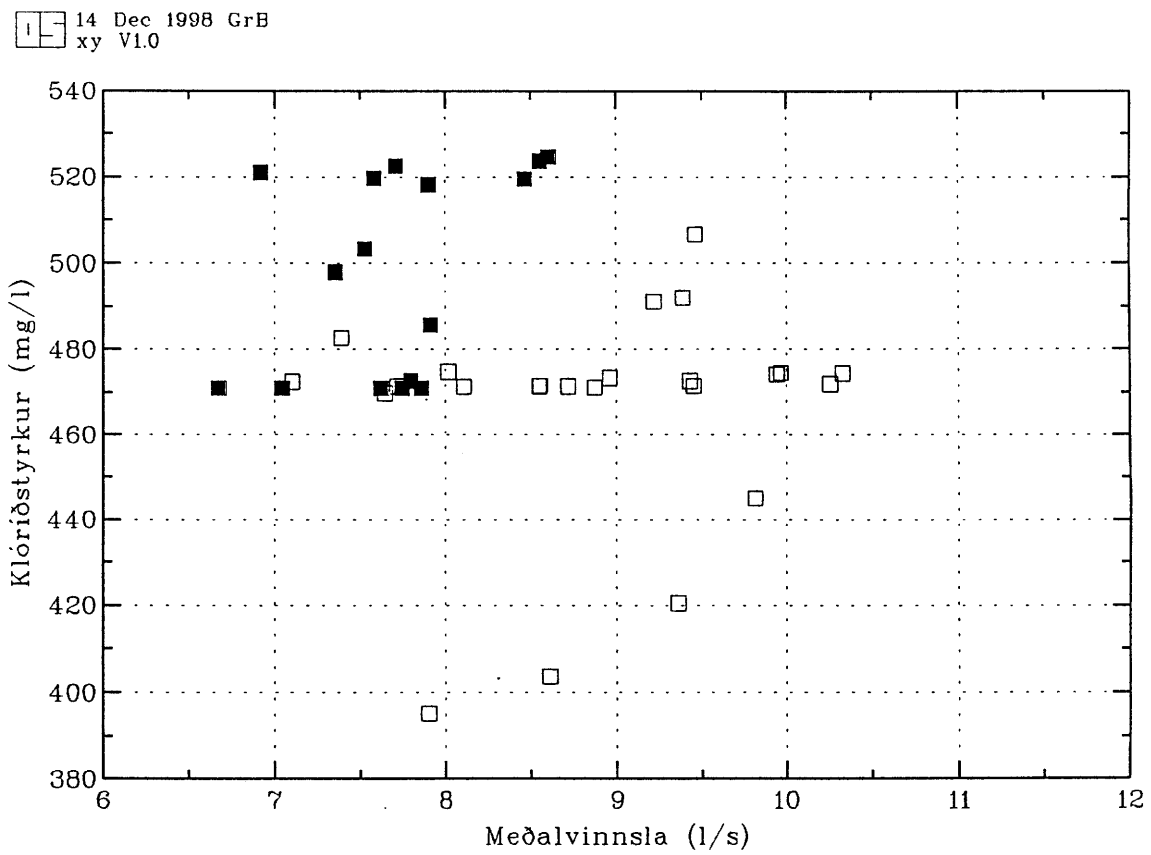
Þar sem vinnsla árána 1997 og 1998 úr holu 11 er svo lítil sem mynd 5 sýnir, er talið ólíklegt að hún hafi marktæk áhrif á seltu holu 10. Skýringa á seltubreytingum verður því að leita nær holu 10. Á mynd 6 er búið að vensla saman meðalrennsli og klóríðstyrk vatnsins úr holunni. Með því má skoða hvort meðalvinnslan úr holu 10 tengist beint klóríðstyrknum. Skemmst er frá því að segja að ekkert slíkt samband sést á myndinni. Virðist miklu fremur sem klóríðstyrkur vatnsins úr holunni sveiflist á milli 470 eða 520 mg/l, óháð vinnslu. Meira að segja má túlka myndina þannig að minnkuð vinnsla hækki klóríðstyrkinn núna í þessum tíð. Þessu var hins vegar öfugt farið fyrstu árin eftir að hóla 10 var tekin í notkun.

**Mynd 6.** Samband klóríðs og vinnslu úr holu 10 árabilið 1989 til 1998.  
Mælingar árána 1997 og 1998 eru sýndar með fylltum ferningum.
