ORKUSTOFNUN

HITAVEITA ÞORLÁKSHAFNAR

**Eftirlit með jarðhitavinnslu
1997-1999**

OS-99041

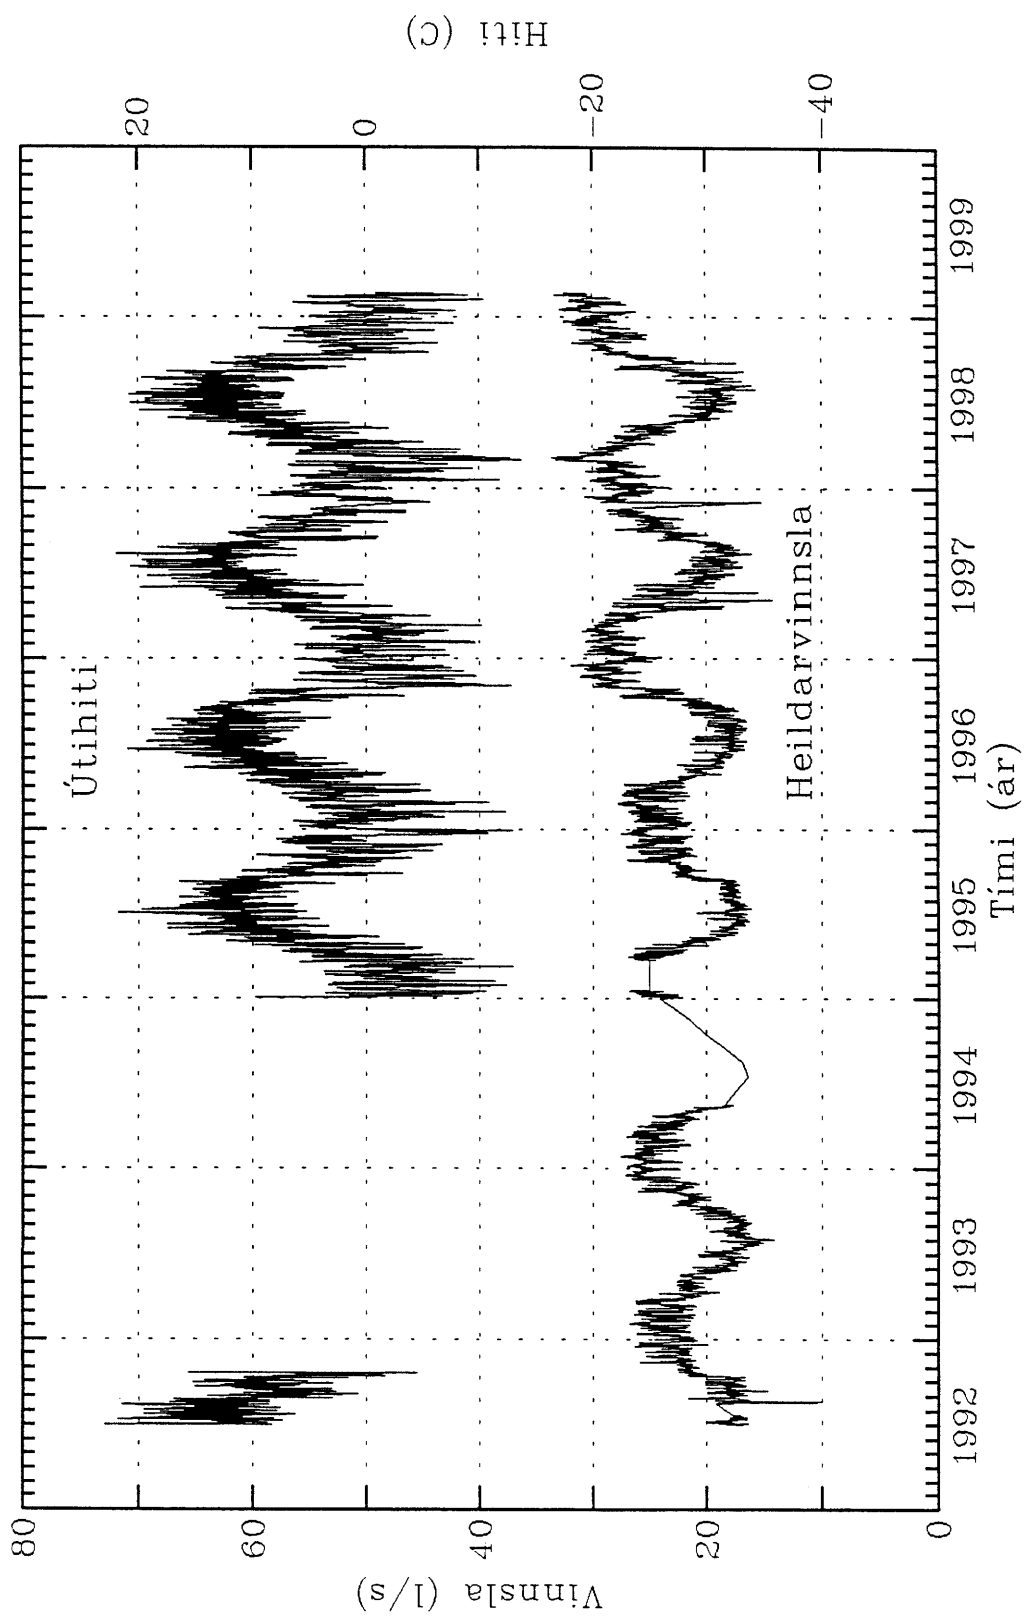
Mynd 1 sýnir heildar heitavatnsvinnslu úr vinnsluholum HJ-01 og BA-01 frá 1. júlí 1992 til 1. mars 1999. Gögnin hafa verið lagfærð þar sem óeðlilegir toppar og botnar komu í vinnsluna. Jafnframt er spáð fyrir um vinnslu síðari helming ársins 1994 og fyrir febrúar og mars 1995. Þessi gögn voru svo notuð til að reikna út meðalvatnsvinnslu úr jarðhitakerfinu og heildarorkuvinnslu hvers árs frá 1993 til og með 1998 (tafla 1).

Mynd 1. Heildarvinnsla Hitaveitu Þorlákshafnar úr borholum HJ-01 og BA-01 frá júlí 1992 til og með febrúar 1999 ásamt útihita í Hjallahverfi.

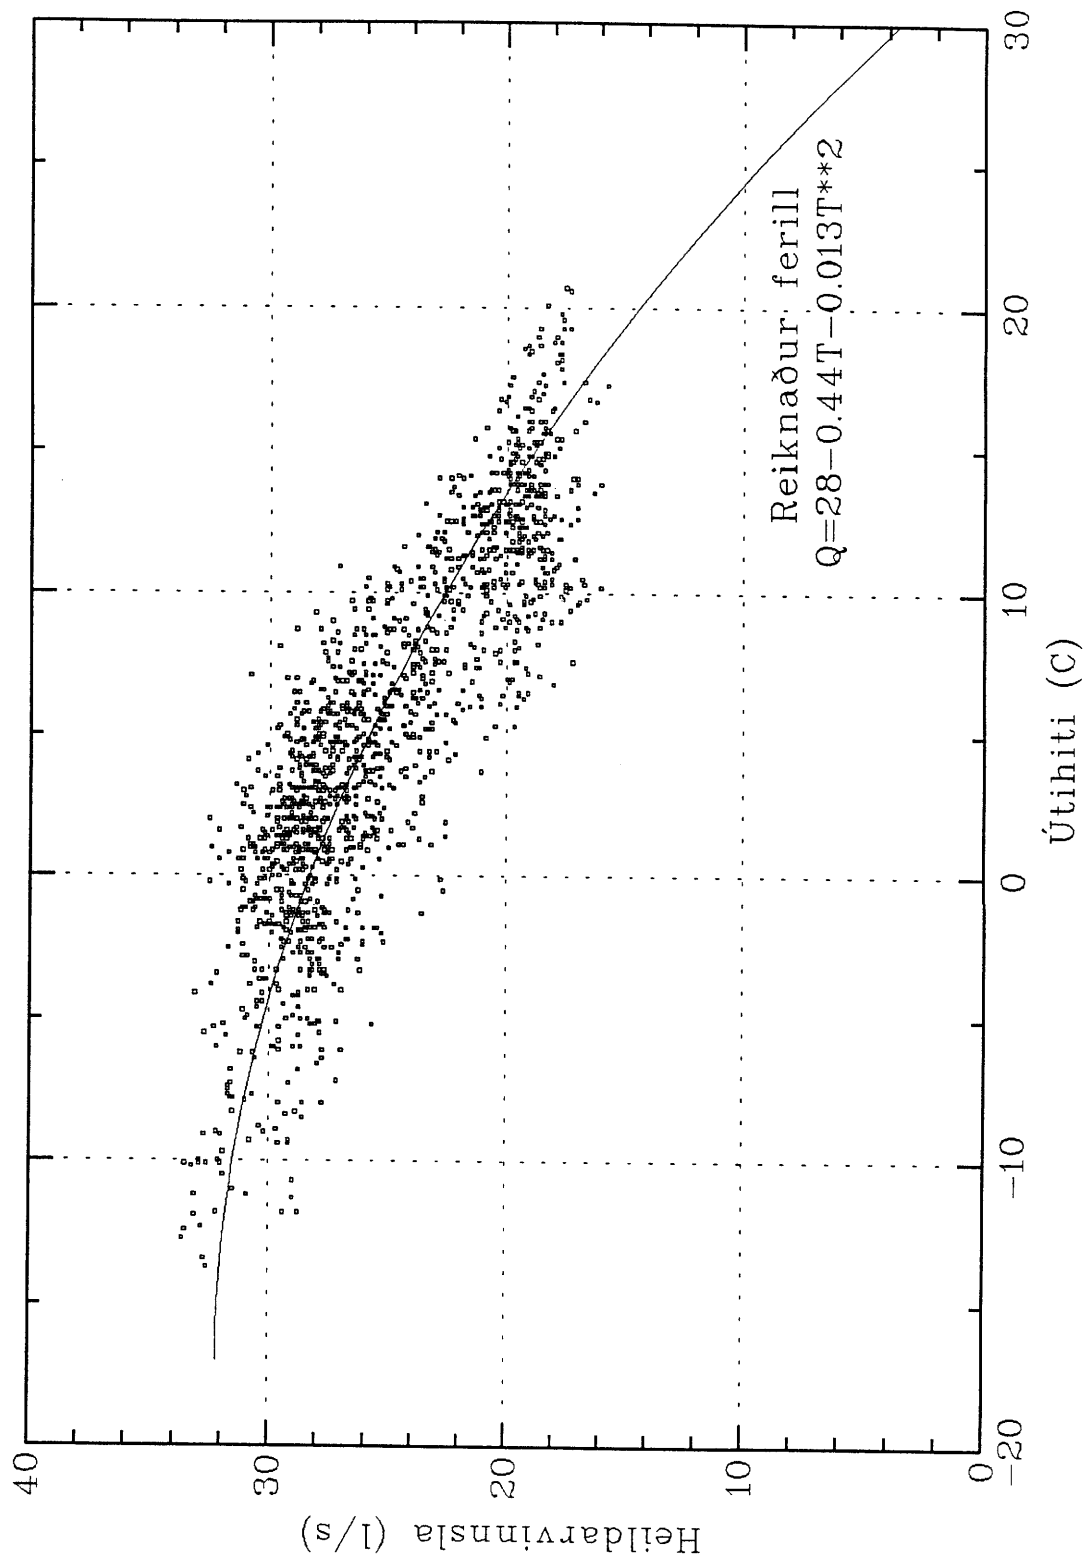
Til fróðleiks hefur heildarvinnsla hitaveitunnar verið teiknuð sem fall af útihita eins og sést á mynd 3. Sambandi vinnslu við útihita má lýsa með jöfnunni:

Þar sem Q er heildarvinnsla og T útihiti í Hjallahverfi. Reiknaði ferillinn lýsir meðalvinnslu sem falli af útihita. Samkvæmt honum er meðalvinnslan um 30 l/s í 5 stiga frosti en um 25,5 l/s í fimm stiga hita. Það skal tekið fram að ekki hefur verið leiðrétt fyrir vindstyrk en eins og þekkt er hefur aukinn vindur aukna kælingu í för með sér. Það getur að hluta til útskýrt dreifinguna í mæligildunum í kringum meðaltalið. Þetta má einnig rekja til þess að það tekur ákveðinn tíma fyrir húsin að kólna niður þegar kólnar í veðri.

Mynd 3. Heildarvinnsla teiknuð sem fall af útihita fyrir árin 1992 til 1998.

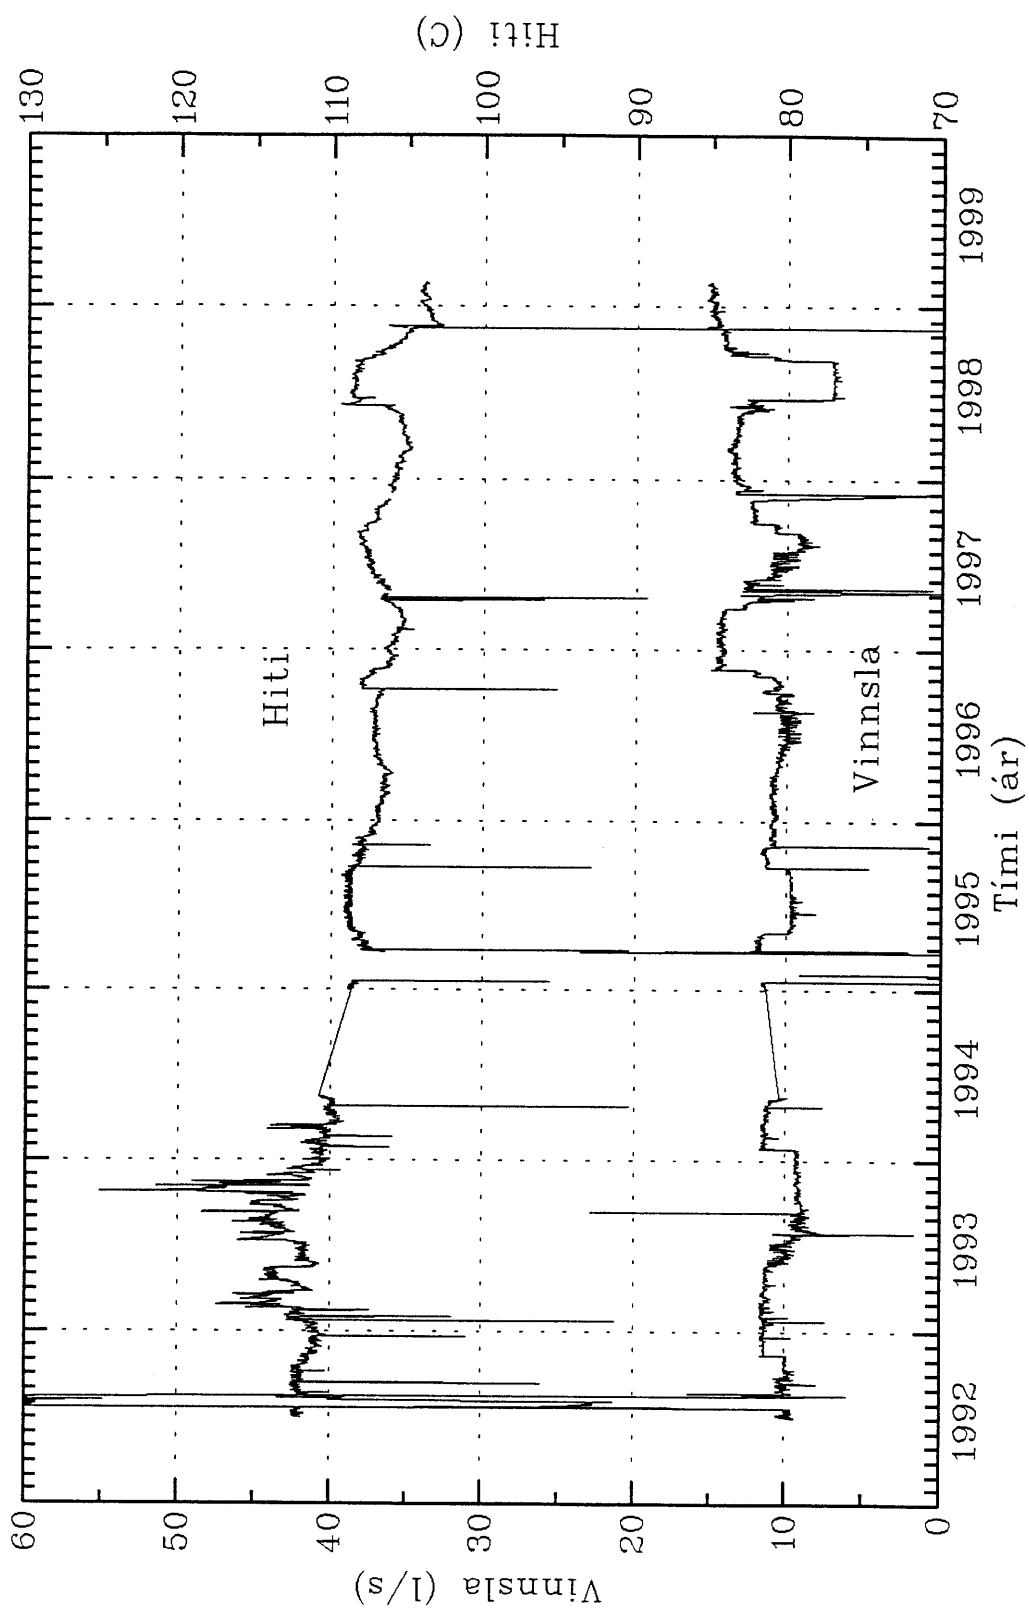
Á myndum 4 og 5 má sjá vinnslu úr holum HJ-01 og BA-01 ásamt gufuhita við holu-topp. Dregið var úr vinnslu úr holu HJ-01 í 3 mánuði á síðari helmingi ársins 1998 en hinsvegar var hún aukin að sama skapi á sama tíma úr BA-01. Eins og búast mátti við

hækkaði hiti vatns úr holu HJ-01 en stóð hinsvegar í stað í BA-01. Eins og margoft áður hefur verið bent á (t.d. Hrefna Kristmannsdóttir og Sigvaldi Thordarson, 1997) er ekki hægt að nota þessi mældu hitastig til að segja til um hvernig jarðhitakerfið bregst við vinnslu, því hitastigið endurspeglar aðeins þrýsting vatnsins í suðu við holutopp. Því ekki er hægt að skera úr um hvort lækkun í mældum hita undanfarin ár stafi af kólnun vinnsluvatnsins eða þrýstingsbreytingum í kerfinu. Þó er líklegt að lækkunin í hita endurspegli bæði lækkandi þrýsting í kerfinu vegna massatöku og kólnun vegna kalds innstreymis.

Um miðjan nóvember 1998 varð greinileg breyting á mældum hita fyrir báðar holur eins og kemur fram á myndum 4 og 5. Sú breyting á rætur sínar að rekja til jarðskjálfta-hrinunnar, sem kennd hefur verið við Hjallahverfi (Sigurður Th. Rögnvaldsson o.fl. 1998). Hóla HJ-01 hætti að blása í kjölfar tveggja skjálfta sem riðu yfir þann 13. og 14. nóvember en blásturshiti holu BA-01 lækkaði hinsvegar. Þann 15. var HJ-01 hitamæld og henni hleypt upp með því að setja loftrör niður á 24 m dýpi og lofti dælt niður með loftpressu. Þeirri dælingu var viðhaldið í viku og eftir það hélst hún í blæstri. Hitamælinguna má sjá á mynd 6 ásamt hitamælingu, sem framkvæmd var þann 13. júní 1998, til viðmiðunar. Nánari lýsingu á framkvæmdinni er að finna í greinargerð Sverris Þórhalls-sonar og Gríms Björnssonar (1998). Í þeirri greinargerð er ályktað að seinni skjálftinn hafi virkað á þann hátt að bergátakið hafi lækkað og það hafi aukið holurými bergsins lítillega. Við það hefur þrýstingur jarðhitakerfisins lækkað sem endurspeglast í lægri hita. Þá var einnig gert ráð fyrir að þrýstingsbreytingin gengi til baka á 2-3 vikum. Sú spá hefur að hluta til staðist því hitinn hækkaði fljótlega aftur en þó ekki það mikið að fyrri ástandi væri náð. Hitinn er um þessar mundir 105°C í HJ-01 og um 115°C í BA-01 og aldrei áður hefur svo lágur hiti verið mældur í holunum tveimur. Það bendir til þess að þrýstingur í kerfinu sé lægri en áður, sem ekki er óeðlilegt vegna aukinnar vinnslu, eða að meiri kólnun hafi orðið í kerfinu heldur en áður.

Mynd 4. Vinnsla úr holu HJ-01 ásamt gufuhita við holutopp.

o.fl., 1998) að holan verði nothæf í sjálfrennsli í einhver ár enn. Ekki er mælt með frekari viðgerð á holunni en fylgjast þarf vandlega með breytingum á henni og er nú í uppsetningu búnaður til að mæla þrýsting undir suðuborði. Vel kemur til greina að virkja holurnar með djúpdælum, en mun ódýrara og einfaldara er að reka holurnar með sjálfrennsli (suðu) eins og nú er og því talið æskilegt að viðhalda því eins lengi og unnt er. Í tillögum til hitaveitunnar í september 1998 var því lagt til að stefna að borun nýrrar holu á næstu 2-4 árum og gerð tillaga að staðsetningu holunnar.

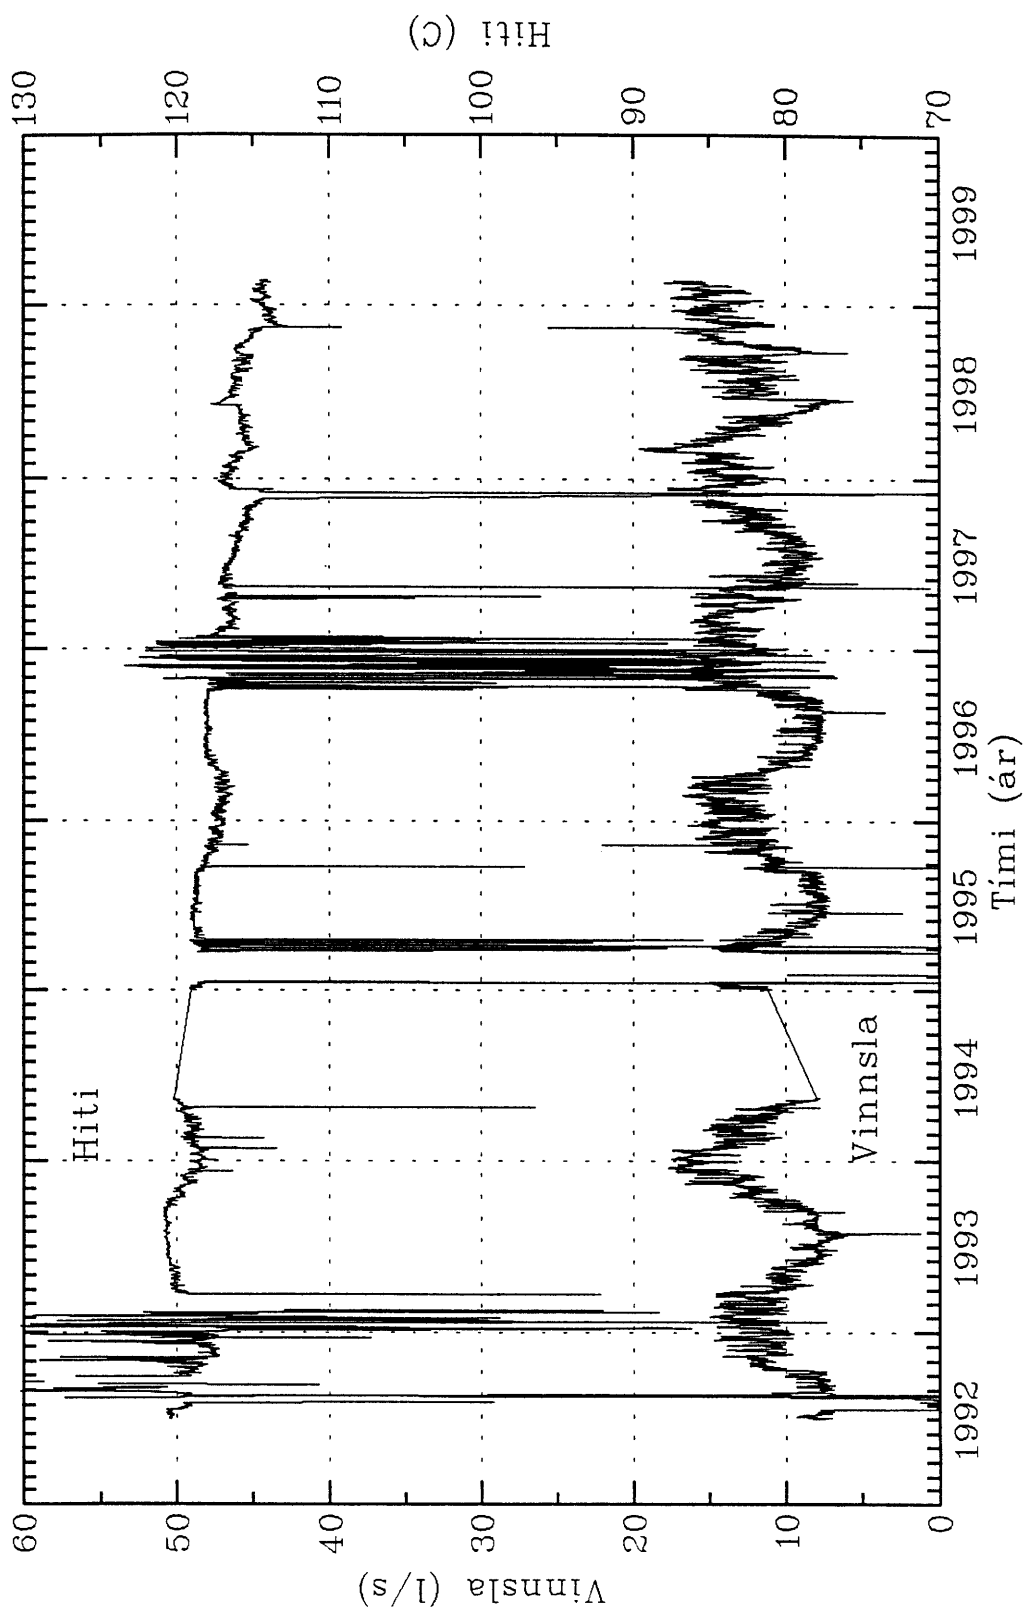
Mynd 5. Vinnsla úr holu BA-01 ásamt gufuhita við holutopp.

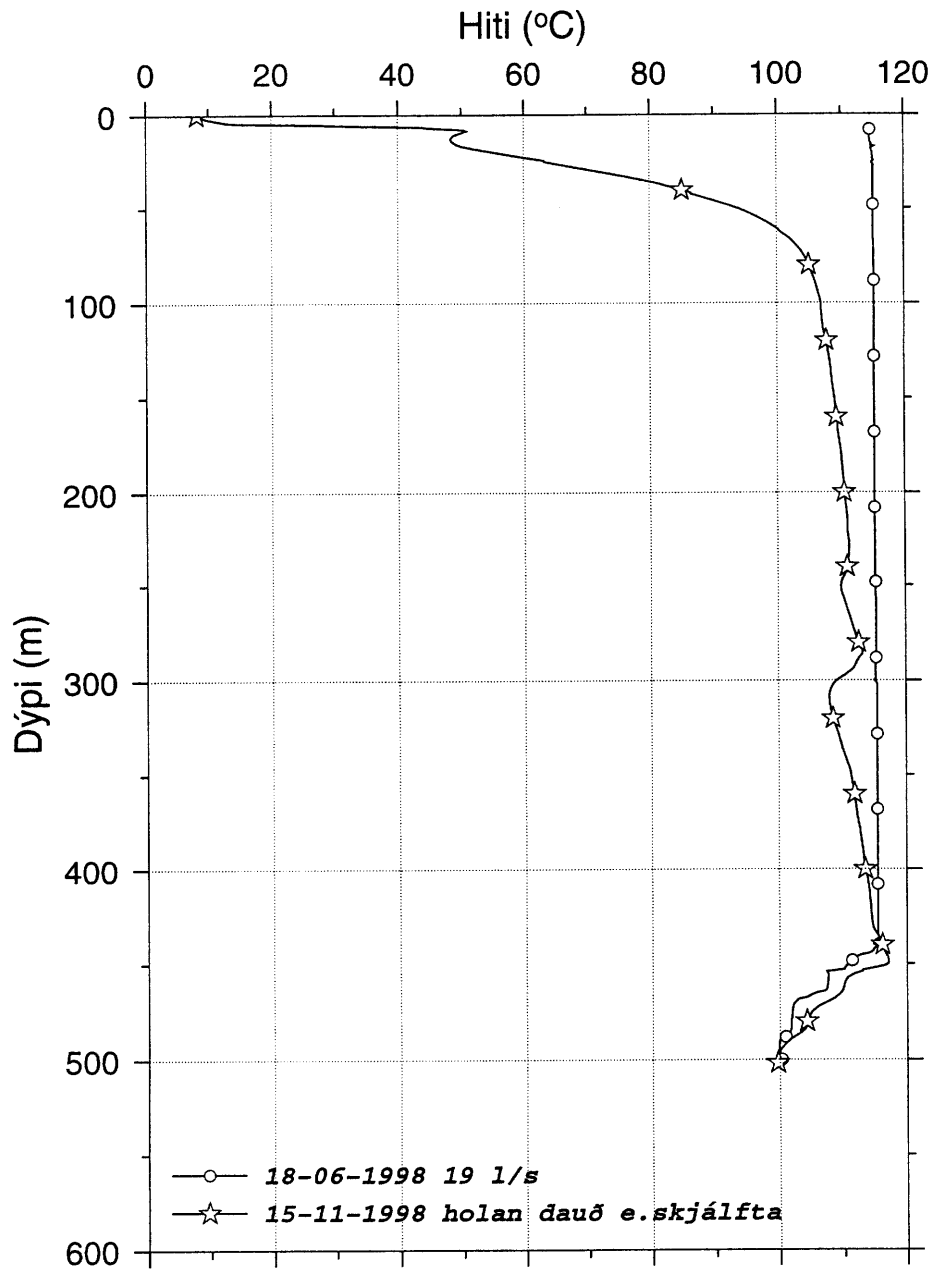
Hjallakrókur HJ-01 Árnessýsla

Vart varð við kalt innrennsli í holu HJ-01 út frá efnabreytingum vinnsluvatnssýna nánast frá því að hún var virkjuð. Reyndist innstreymið aðallega vera inn í botnæð holunnar og var gert við holuna árið 1990 með því að steypa botnæðina af. Tókst að stöðva innrennslið tímabundið og hægja verulega á kólnun. Nú virðist sem vatnið hafi fundið sér leið inn í holuna og meginvatnsæð holunnar á 435 m dýpi virðist einnig hafa kólnað um 1-2 °C. Kólnunin virðist vera mjög hægfara og því talið líklegt (Hrefna Kristmannsdóttir

Mynd 6. Hitamæling úr holu HJ-01 eftir að hún hætti að blása í kjölfar tveggja jarðskjálfta daganna 13. og 14. nóvember 1998. Eldri hitamæling er sýnd til samaburðar.

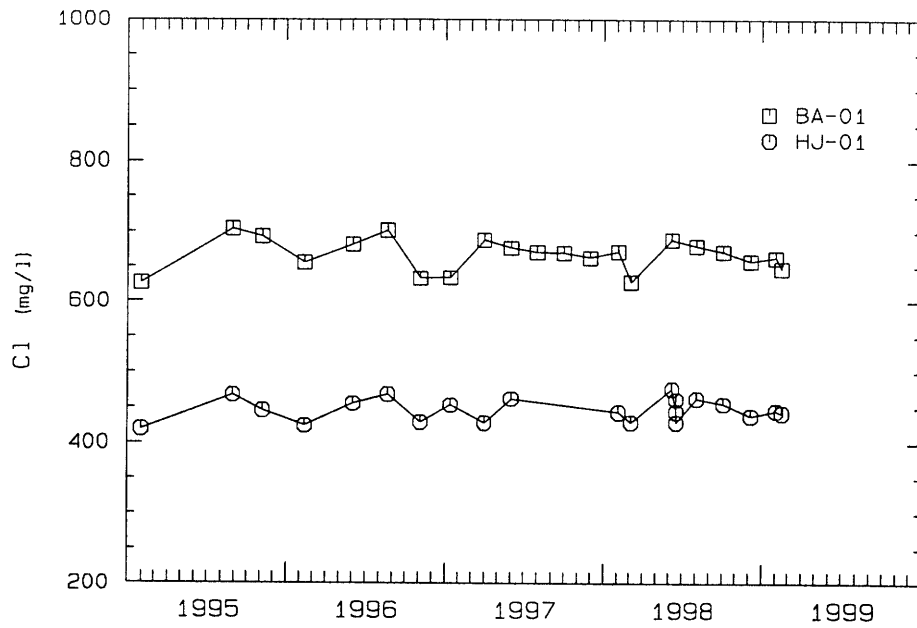
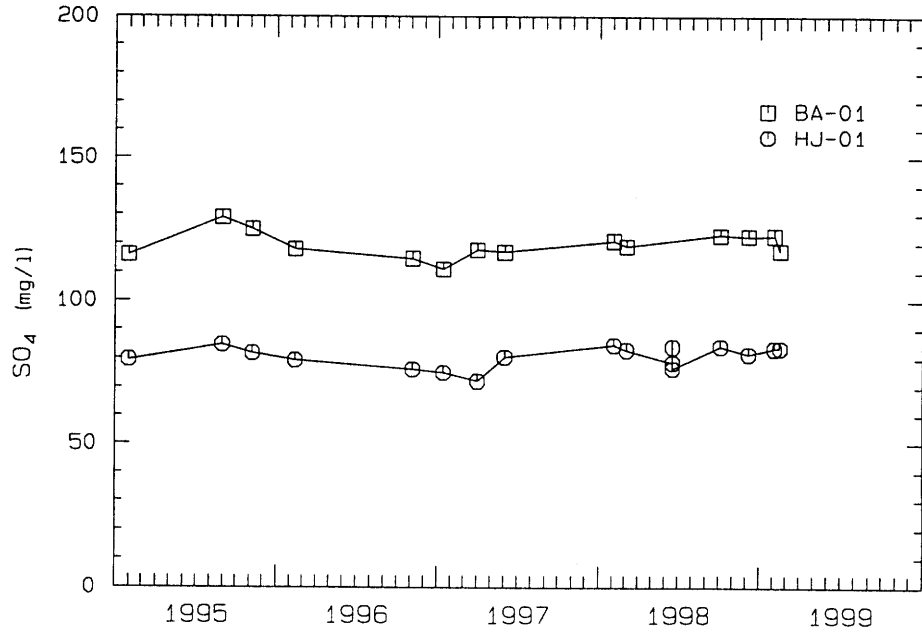
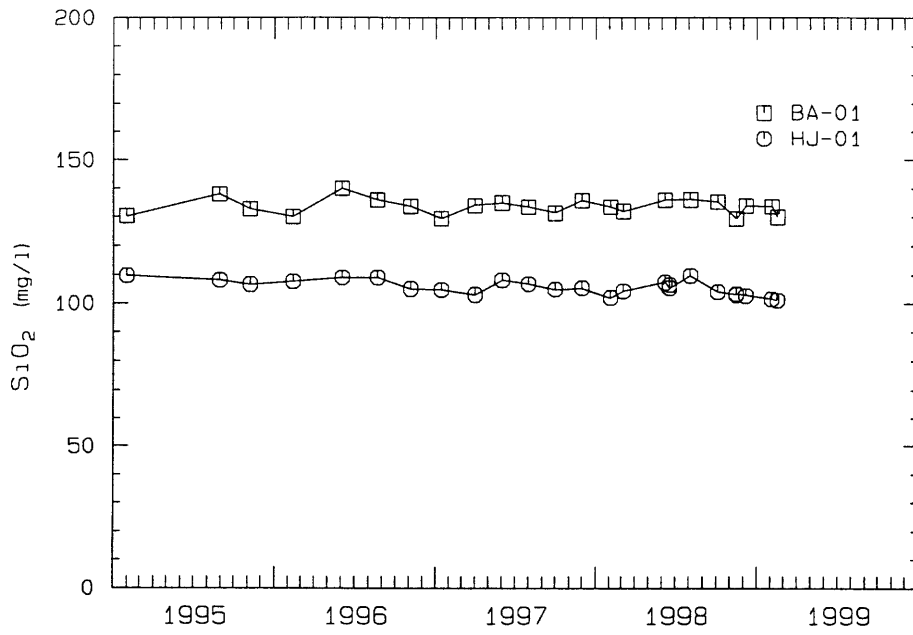
sinni á ári, en hlutsýni til greininga á nokkrum efnum annað hvern mánuð. Á myndum 7 til 9 eru sýndar niðurstöður mælinga á styrk klóríðs, sulfats og kísils fyrir árin 1995 til 1999. Þetta eru þau efni sem fylgst er reglulega með. Á myndum 17 til 46 er aftur á móti sýnt hvernig styrkur allra efna í sýnum út vinnsluholum veitunnar hefur breyst frá því að vinnsla hófst úr hvorri holu fyrir sig. Styrkur efnanna þriggja, sem fylgst er reglulega með (myndir 7 til 9) hefur vart breyst svo marktæk sé á undanförunum árum. Þó er rétt að benda á, að styrkur klóríðs í vatni úr holu BA-01 hefur lækkað lítillega, en stöðugt, frá miðju ári 1998 fram í febrúar 1999. Breyting er lítil og getur stafað af mismikilli vinnslu úr holunni. Aðalbreytingar í efnastyrks vatns úr vinnsluholum veitunnar áttu sér þó stað í holu HJ-01 á árunum 1985 til 1990, og hefur þeim verið lýst í fyrri vinnslueftirlitsskýrslum.

Mynd 7. Styrkur klóríðs í vatni úr holum BA-01 og HJ-01, 1995 - 1999.

Mynd 8. Styrkur súlfats í vatni úr holum BA-01 og HJ-01, 1995 - 1999.

Mynd 9. Styrkur kísils í vatni úr holum BA-01 og HJ-01, 1995 til 1999.

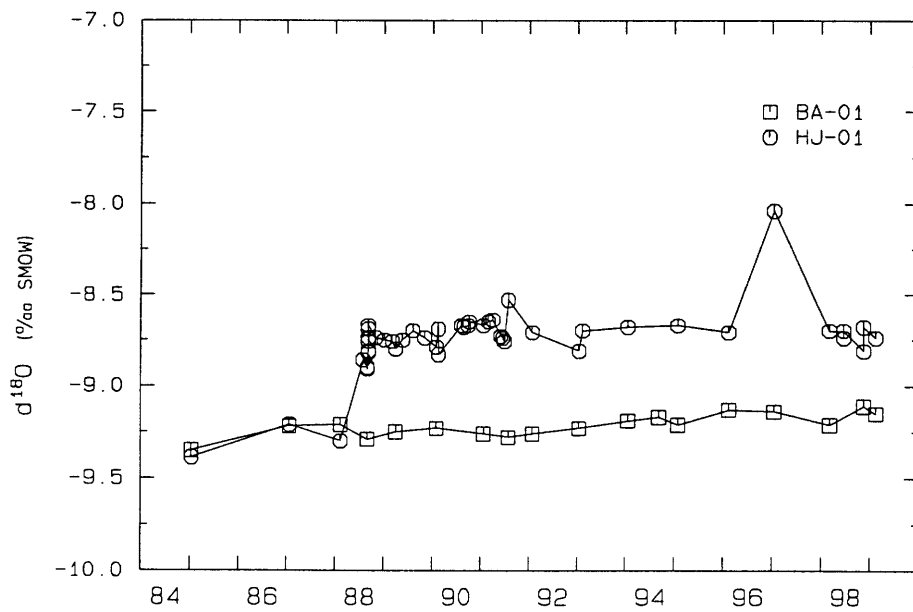
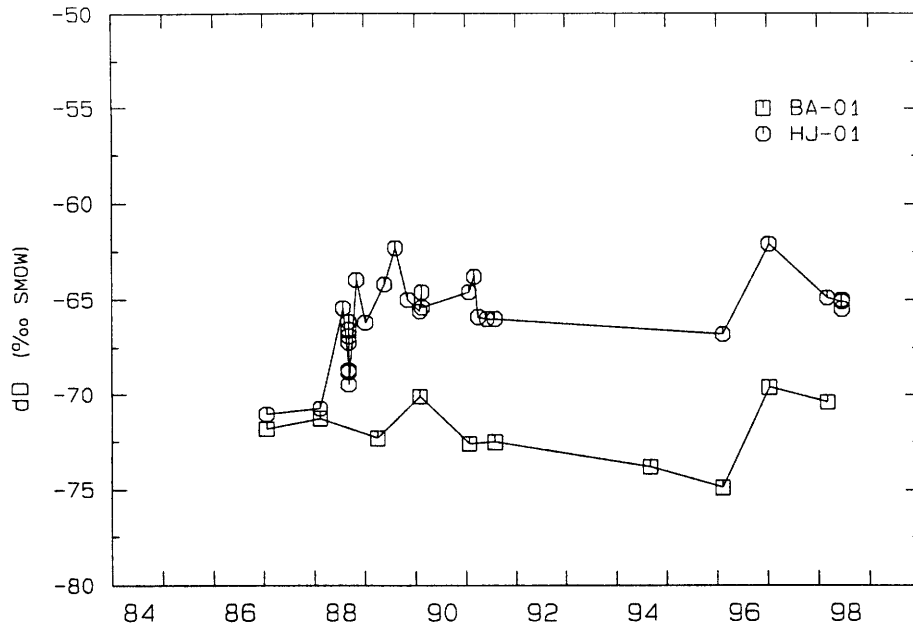
Hlutfall súrefnissamsæta í vatni úr vinnsluholum hitaveitunnar hefur verið nokkuð stöðugt undanfarin ár, að því frátöldu að það mældist óvenju hátt í holu HJ-01 í janúar 1997 (mynd 10). Sú breyting hefur algerlega gengið til baka og mælingar á sýnum frá 1998 og 1999 sýna sama hlutfall og áður. Hlutfall súrefnissamsæta vatns úr holu HJ-01 var nánast það sama og vatnsins úr holu BA-01 áður en vinnsla hófst úr holu HJ-01. Fljótlega eftir að vinnsla hófst úr holunni hækkaði hlutfallið snögglega samhliða þynningu og lækkun efnahita. Síðan hefur það að mestu haldist óbreytt ef undan er skilið ofangreint frávik. Þegar á heildina er lítið hefur hlutfallið þó hækkað lítillega. Vatnið í jarð-

hitakerfinu er því orðið þyngra (hlutfallið hærra) en það var við upphaf vinnslu úr kerfinu og er líklegast að því valdi innstreymi og blöndun við kalt grunnvatn á svæðinu. Í holu BA-01 hafa ekki orðið marktækar breytingar á hlutfalli súrefnissamsæta, þó e.t.v. megi einnig greina þar lítilsháttar breytingu til hækunar þegar litið er yfir vinnslutímabilið 1985 til 1999. Niðurstöður mælinga á hlutfalli vetnissamsæta (mynd 11) sýna að það hlutfall var einnig hið sama í holu HJ-01 og í BA-01 við upphaf vinnslu úr þeirri síðarnefndri. Það hækkaði hins vegar snögglega líkt og hlutfall súrefnissamsæta. Það lækkaði síðan lítillega í holu BA-01 fram til ársins 1997, þegar það hækkaði á ný. Þá hækkaði hlutfallið einnig í holu HJ-01, líkt og hlutfall súrefnissamsæta, en hefur síðan lækkað í báðum holum.

Mynd 10. Hlutfall súrefnissamsæta í vatni úr holum BA-01 og HJ-01, 1985 - 1999.

Mynd 11. Hlutfall vetnissamsæta í vatni úr holum BA-01 og HJ-01, 1985 - 1998.

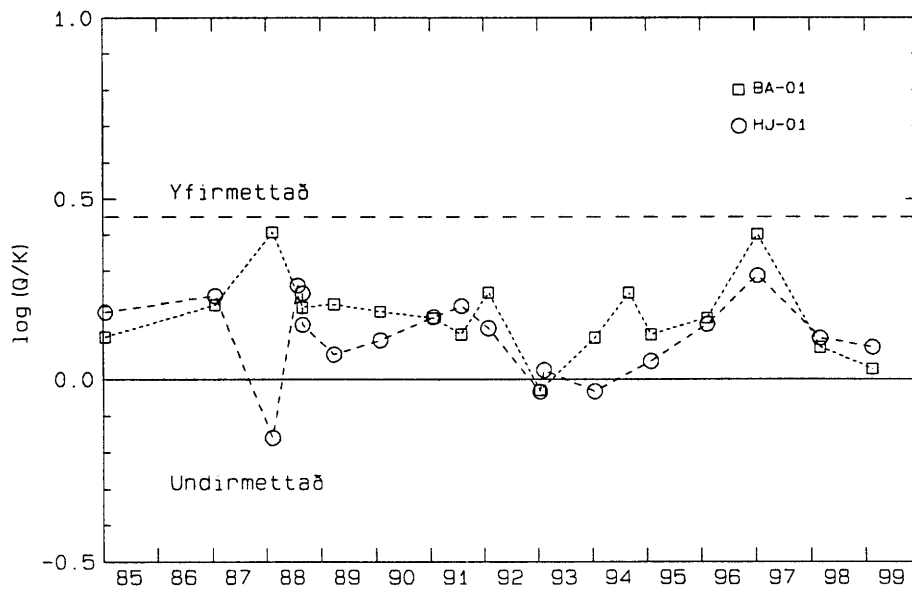
Mettunarstig kalks (kalsíts) hefur verið reiknað fyrir heilsýnin úr vinnsluholum veitunnar. Niðurstöður eru sýndar á mynd 12. Þar sést, að vatnið er yfirleitt yfirmettað með tilliti til kalks, eins og reyndar er langalgengast um jarðhitavatn hér á landi. Reynslan hefur sýnt að að kalkútfellingar verða sjaldan til vandræða fyrr en yfirmettun er orðin allnokkur, og er þá oft miðað við að $\log(Q/K)$ verði hærra en 0,4 til 0,5. Þau mörk eru sýnd með strikálínu á mynd 12. Í sýnum sem voru tekin í janúar 1997, og greint var frá í síðustu vinnslueftirlitsskýrslu (Hrefna Kristmannsdóttir og Sigvaldi Thordarson, 1997) reiknaðist kalkmettun talsverð í báðum holunum, hærri en hún hefur verið mörg undanfarin ár. Aftur á móti lækkaði yfirmettunin í sýnum frá ársbyrjun 1998 og enn hefur hún lækkað í sýnum frá því febrúar á þessu ári.

Mynd 12. Kalkmettun vatns úr holum BA-01 og HJ-01, 1985 - 1999.

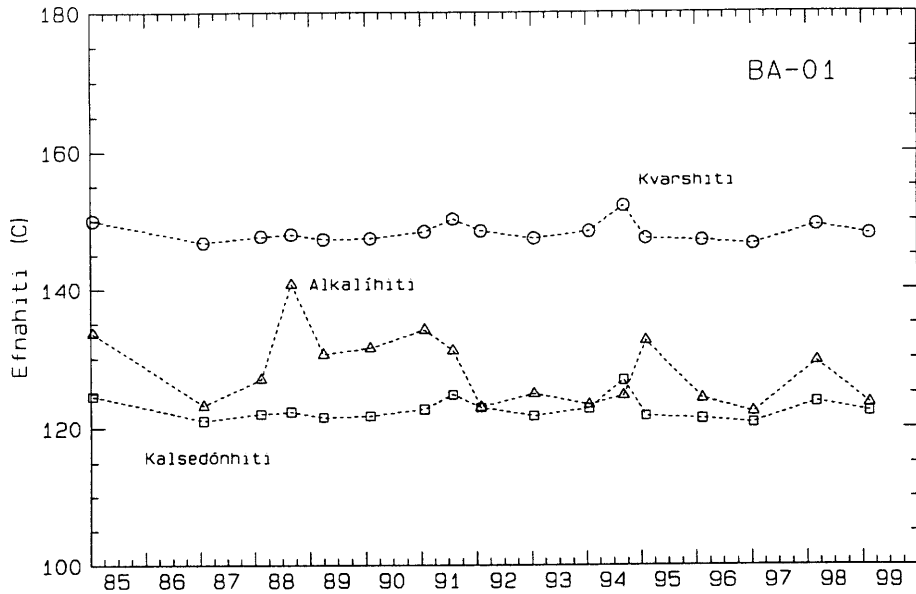
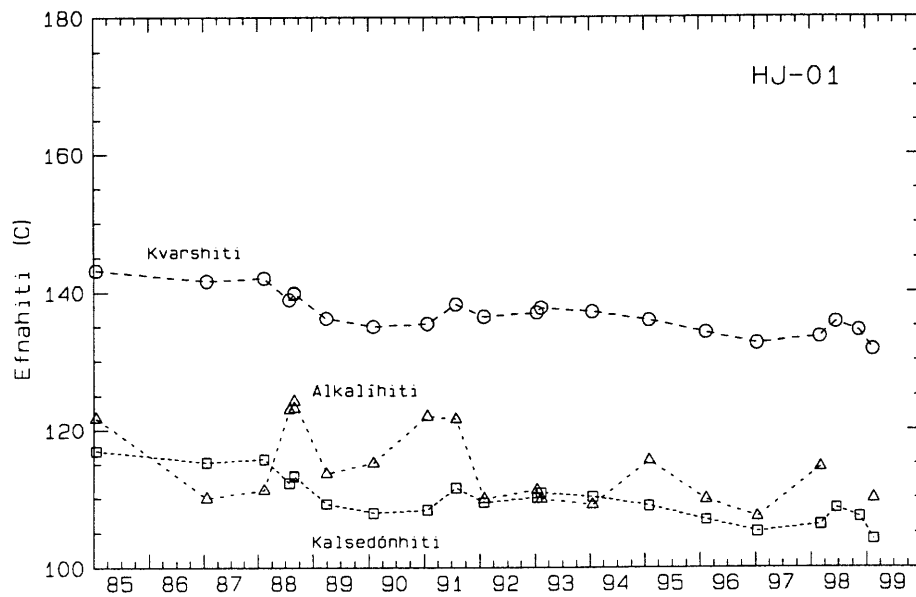
Efnahiti vatns úr vinnsluholum hitaveitunnar hefur verið reiknaður og er hann sýndur á myndum 13 (hola BA-01) og 14 (hola HJ-01). Þar eru sýndar niðurstöður þriggja efnahitamæla, kvars- og kalsedónhiti byggja á styrk kísils í vatninu og sýrustigi þess, en alkalíhiti byggir á hlutfalli natríums og kalíums í vatninu. Mynd 13 sýnir að engar marktækar breytingar hafa átt sér stað í efnahita vatns úr holu BA-01 á árunum 1985 til 1999. Er það í samræmi við önnur efnafræðileg gögn úr holunni. Aftur á móti sýna kísilhitamælarnir (kvars og kalsedón) að efnahiti vatns úr holu HJ-01 (mynd 14) hefur lækkað um u.þ.b. 10°C á þessu tímabili. Alkalíhiti hefur einnig lækkað, en breytingar eru þar óreglulegri en fyrir kvars- og kalsedónhita. Þessar niðurstöður eru í samræmi við önnur efnafræðileg gögn úr holunni. Breytingarnar eru þó mjög hægfara og eru ekki túlkaðar sem kæling

jarðhitakerfisins. Samspil mismunandi vatnsæða í holu HJ-01 og kólnun neðsta hluta holunnar, eins og lýst hefur verið í skýrslum Orkustofnunar (t.d. Hrefna Kristmannsdóttir o.fl., 1998), ræður sjálfsagt meiru þar um.

Mynd 13. Efnahiti vatns úr holu BA-01, 1985 - 1999.

Mynd 14. Efnahiti vatns úr holu HJ-01, 1985 - 1999.

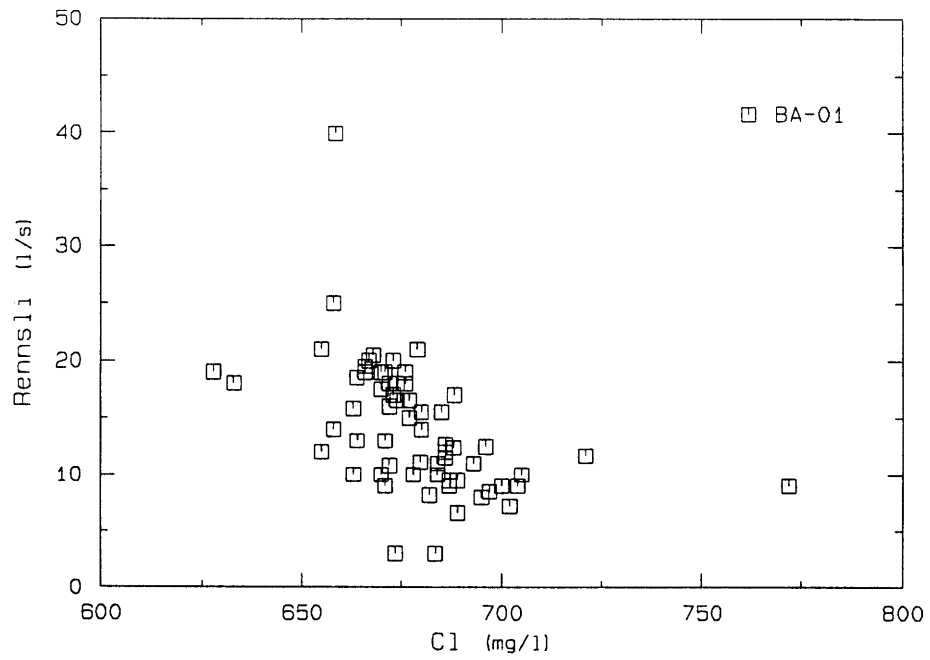
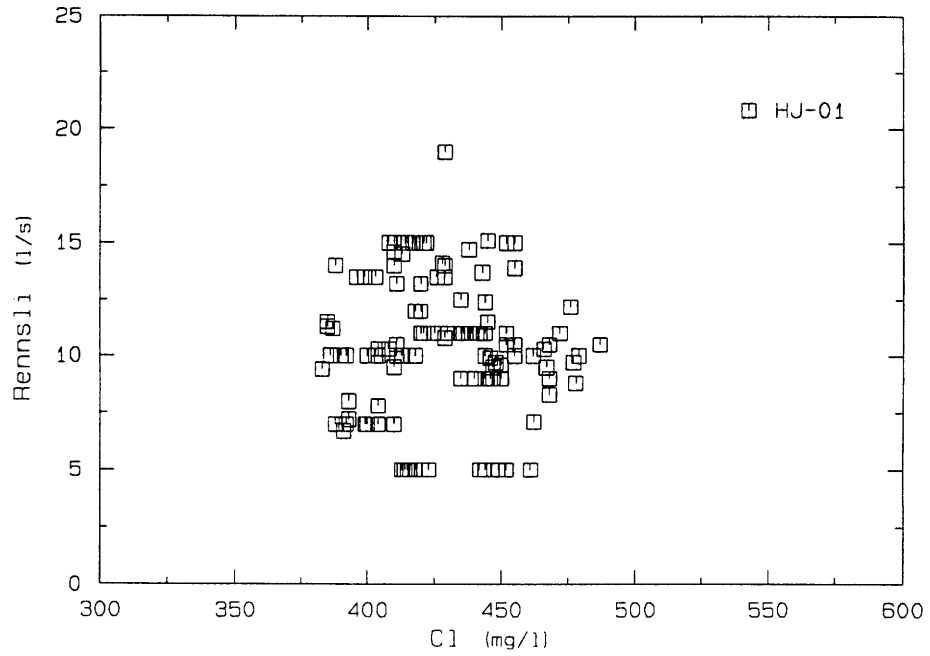
Á myndum 15 og 16 hafa verið teknar saman upplýsingar um styrk klóríðs og rennslis úr vinnsluholum Hitaveitu Þorlákshafnar, annars vegar fyrir holu BA-01 (mynd 15) og hins vegar fyrir holu HJ-01 (mynd 16). Upplýsingar um rennslis eru fengnar frá veitunni og fylgja oftast með þeim hlutsýnum sem hún sendir til Orkustofnunar. Myndirnar sýna að engin fylgni er milli þessara þátta í holu HJ-01 en í holu BA-01 má greina vísbendingar um lækkaðan styrk klóríðs með auknu rennslis úr holunni.

Mynd 15. Styrkur klóríðs og rennsli úr holu BA-01.

Mynd 16. Styrkur klóríðs og rennsli úr holu HJ-01.
