Varðar dælingu úr holum RV-39, RV-40 OG
RV-41

Greinargerð JT-ÓBS-ÞTH-84/01

Árni Gunnarsson / Einar Gunnlaugsson,
Hitaveitu Reykjavíkur

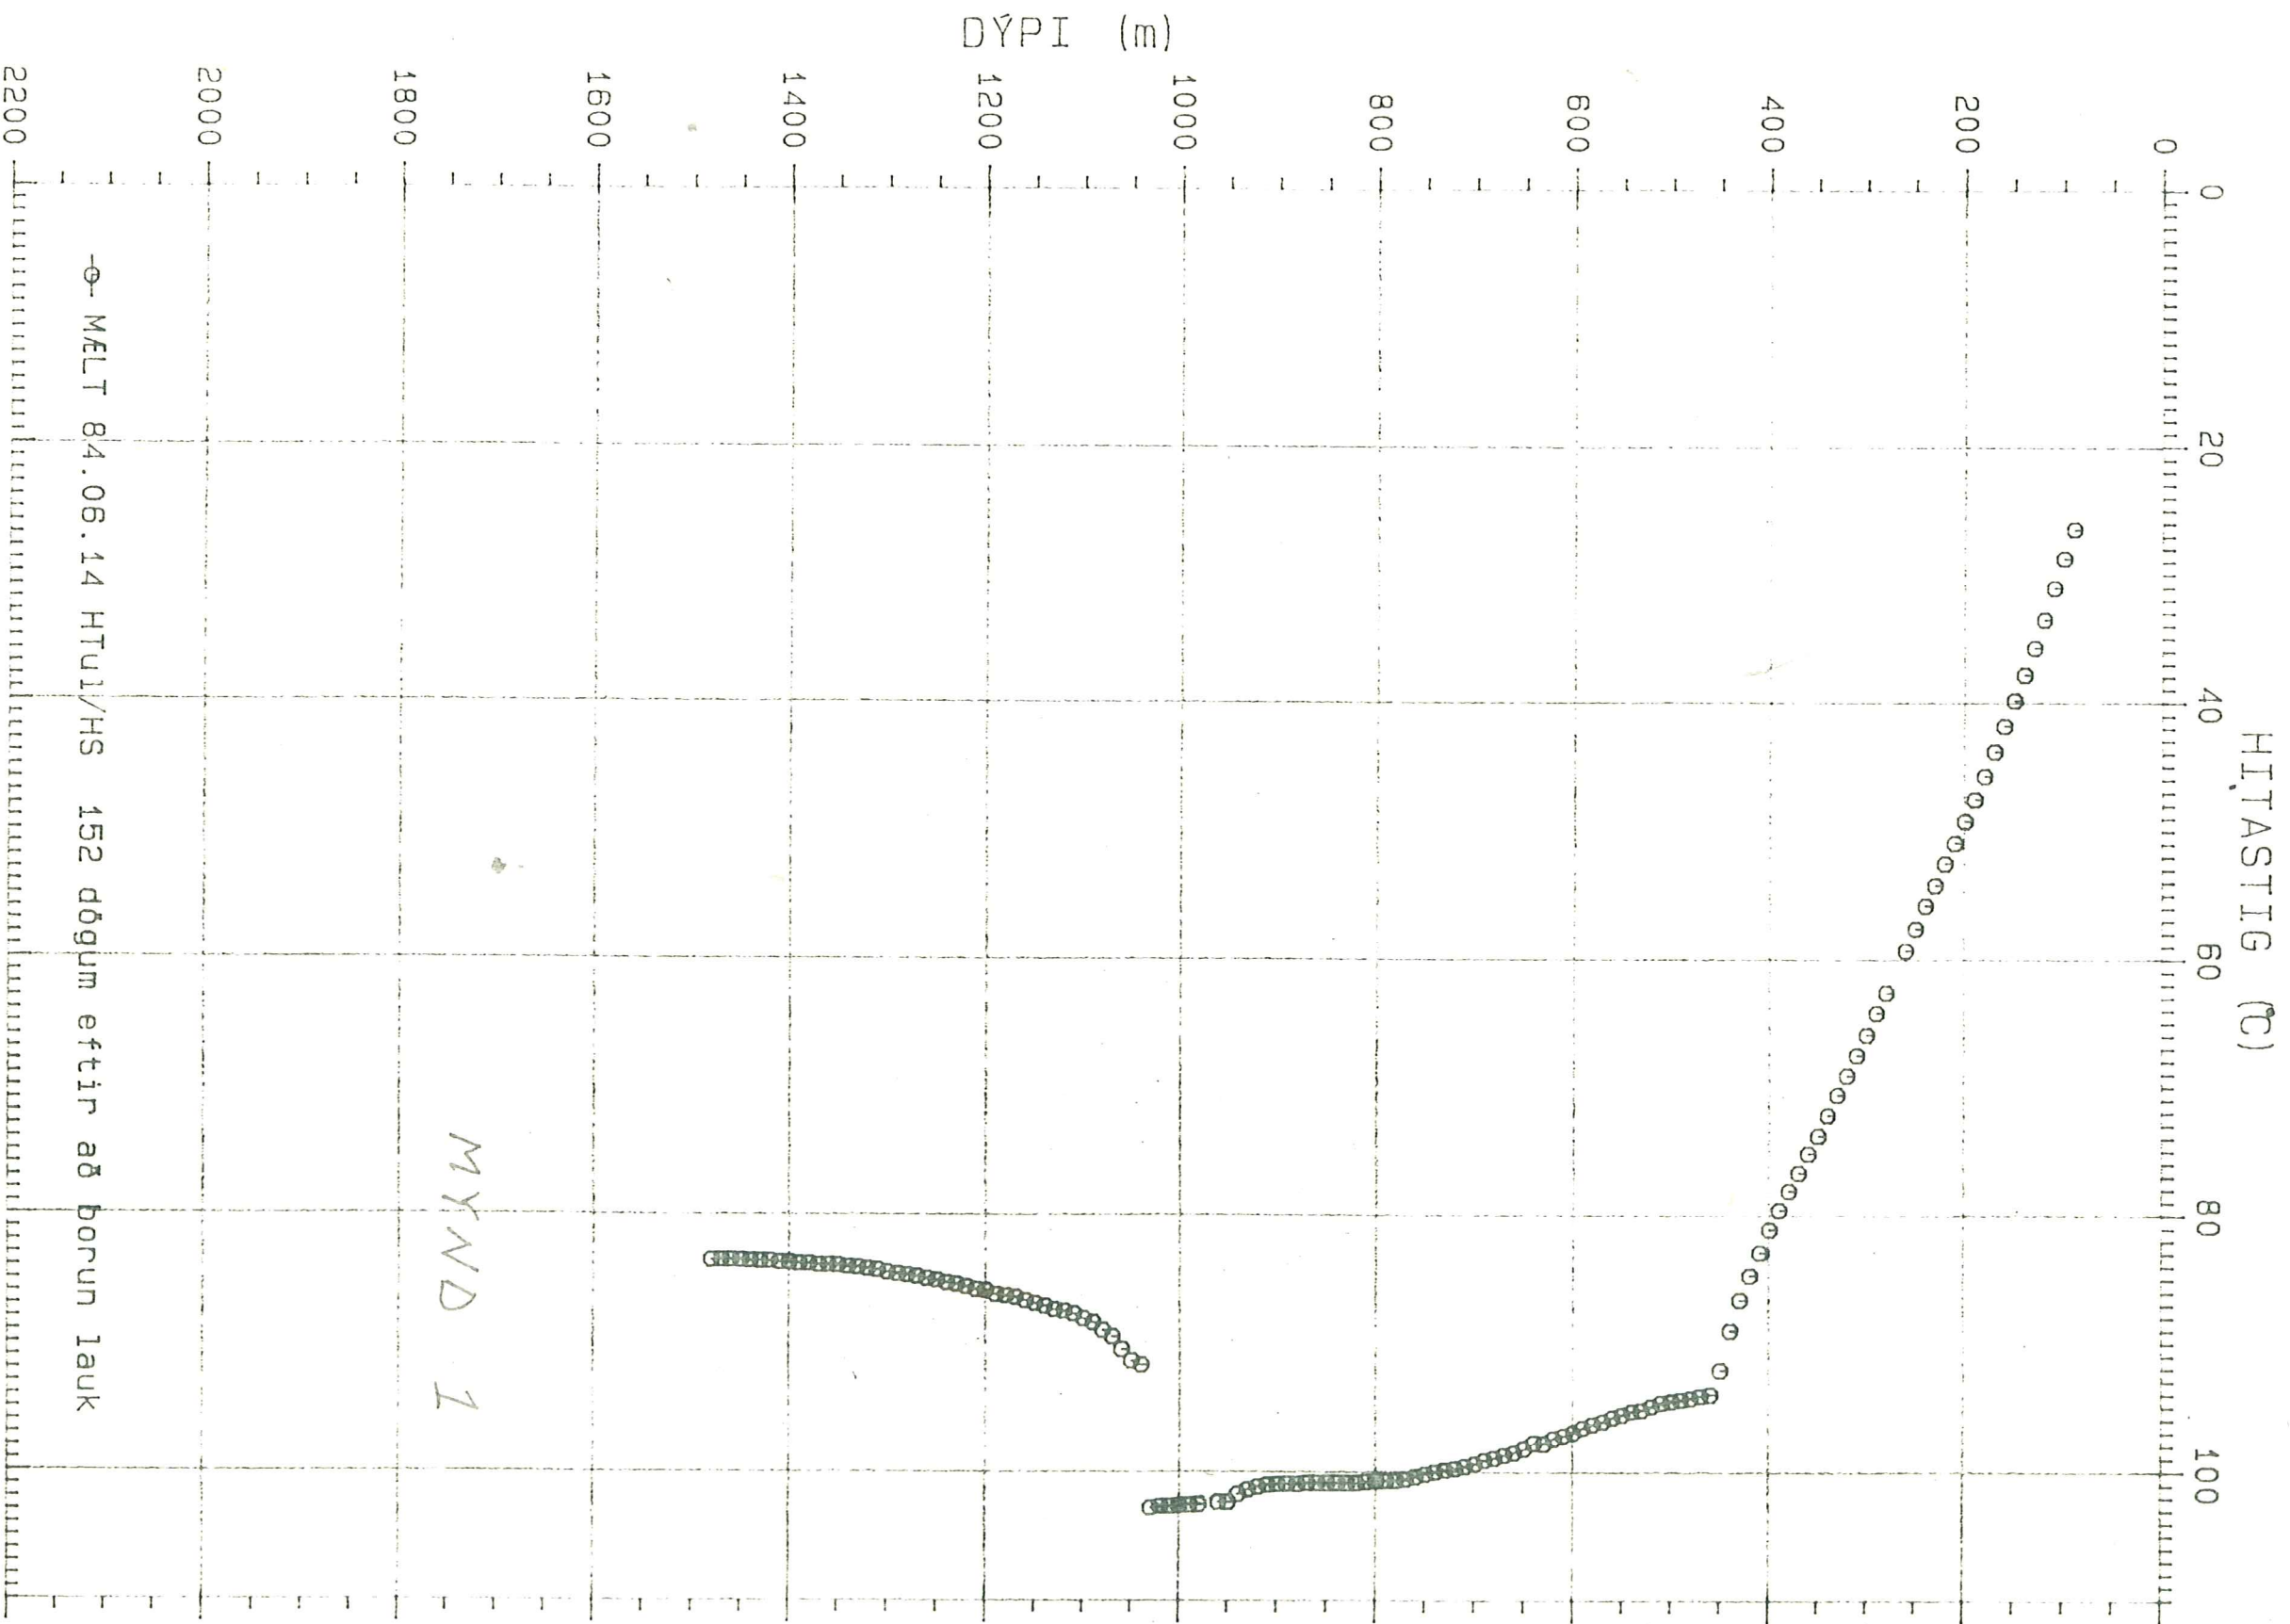
MYND 1

Hola RV-39 var hitamæld þann 14. júní 1984 (sjá mynd 1). Vatnsæðin á 1035 m kemur mjög skýrt fram og æðin á 950 m dýpi sést einnig. Æðin á 785 m kemur aftur á móti illa fram, og stafar það líklega af truflun frá lausu fóðringunni.

REYKJAVÍK HOLA RV-39
HITAMÉLING

— MELT 84.06.14 HTUJ/HS 152 dögum eftir að borun lauk

Áður en dæla er sett í holuna er æskilegt að sprengja fleiri göt á lausu 9 5/8" fóðringuna, sem nær úr 461 m í 1048 m dýpi. Tvær sprengjur voru sprengdar í holunni þann 27. jan. 1984 áður en örvun og prófanir hófust, en sú götun er ekki talin fullnægjandi.

Tregðu- og iðustreymisstuðlar holunnar eru háir miðað við aðrar holur á Elliðaársvæðinu. Einnig er nokkur óvissa í götun fóðringarinnar. Því teljum við æskilegt að gata fóðringuna frekar til að auðvelda vatnsstreymið inn í holuna. Sprengja þarf 1-2 bombur til viðbótar á 1035 m. Ennfremur er lagt til að fóðringin verði götuð á tveimur stöðum ofar í holunni, á 785 m og 950 m dýpi. Tilgangurinn með götuninni er að fá meira vatn inn í holuna, en vatnsæðar koma fram á hitamælingum á þessum stöðum í holunni. Þar sem gera má ráð fyrir að báðar þessar æðar séu fremur litlar ætti ein sprengja að duga á hvorum stað.

Æskilegt er að setja 30-40 l/s (8 JKH) dælu í holu RV-39. Dæluna þyrfti að setja í gang á meðan vatnsborðið á Elliðaársvæðinu stendur hátt, til að hreinsa holuna sem best. Þetta þyrfti að gerast áður en svæðið er komið í fulla vinnslu.

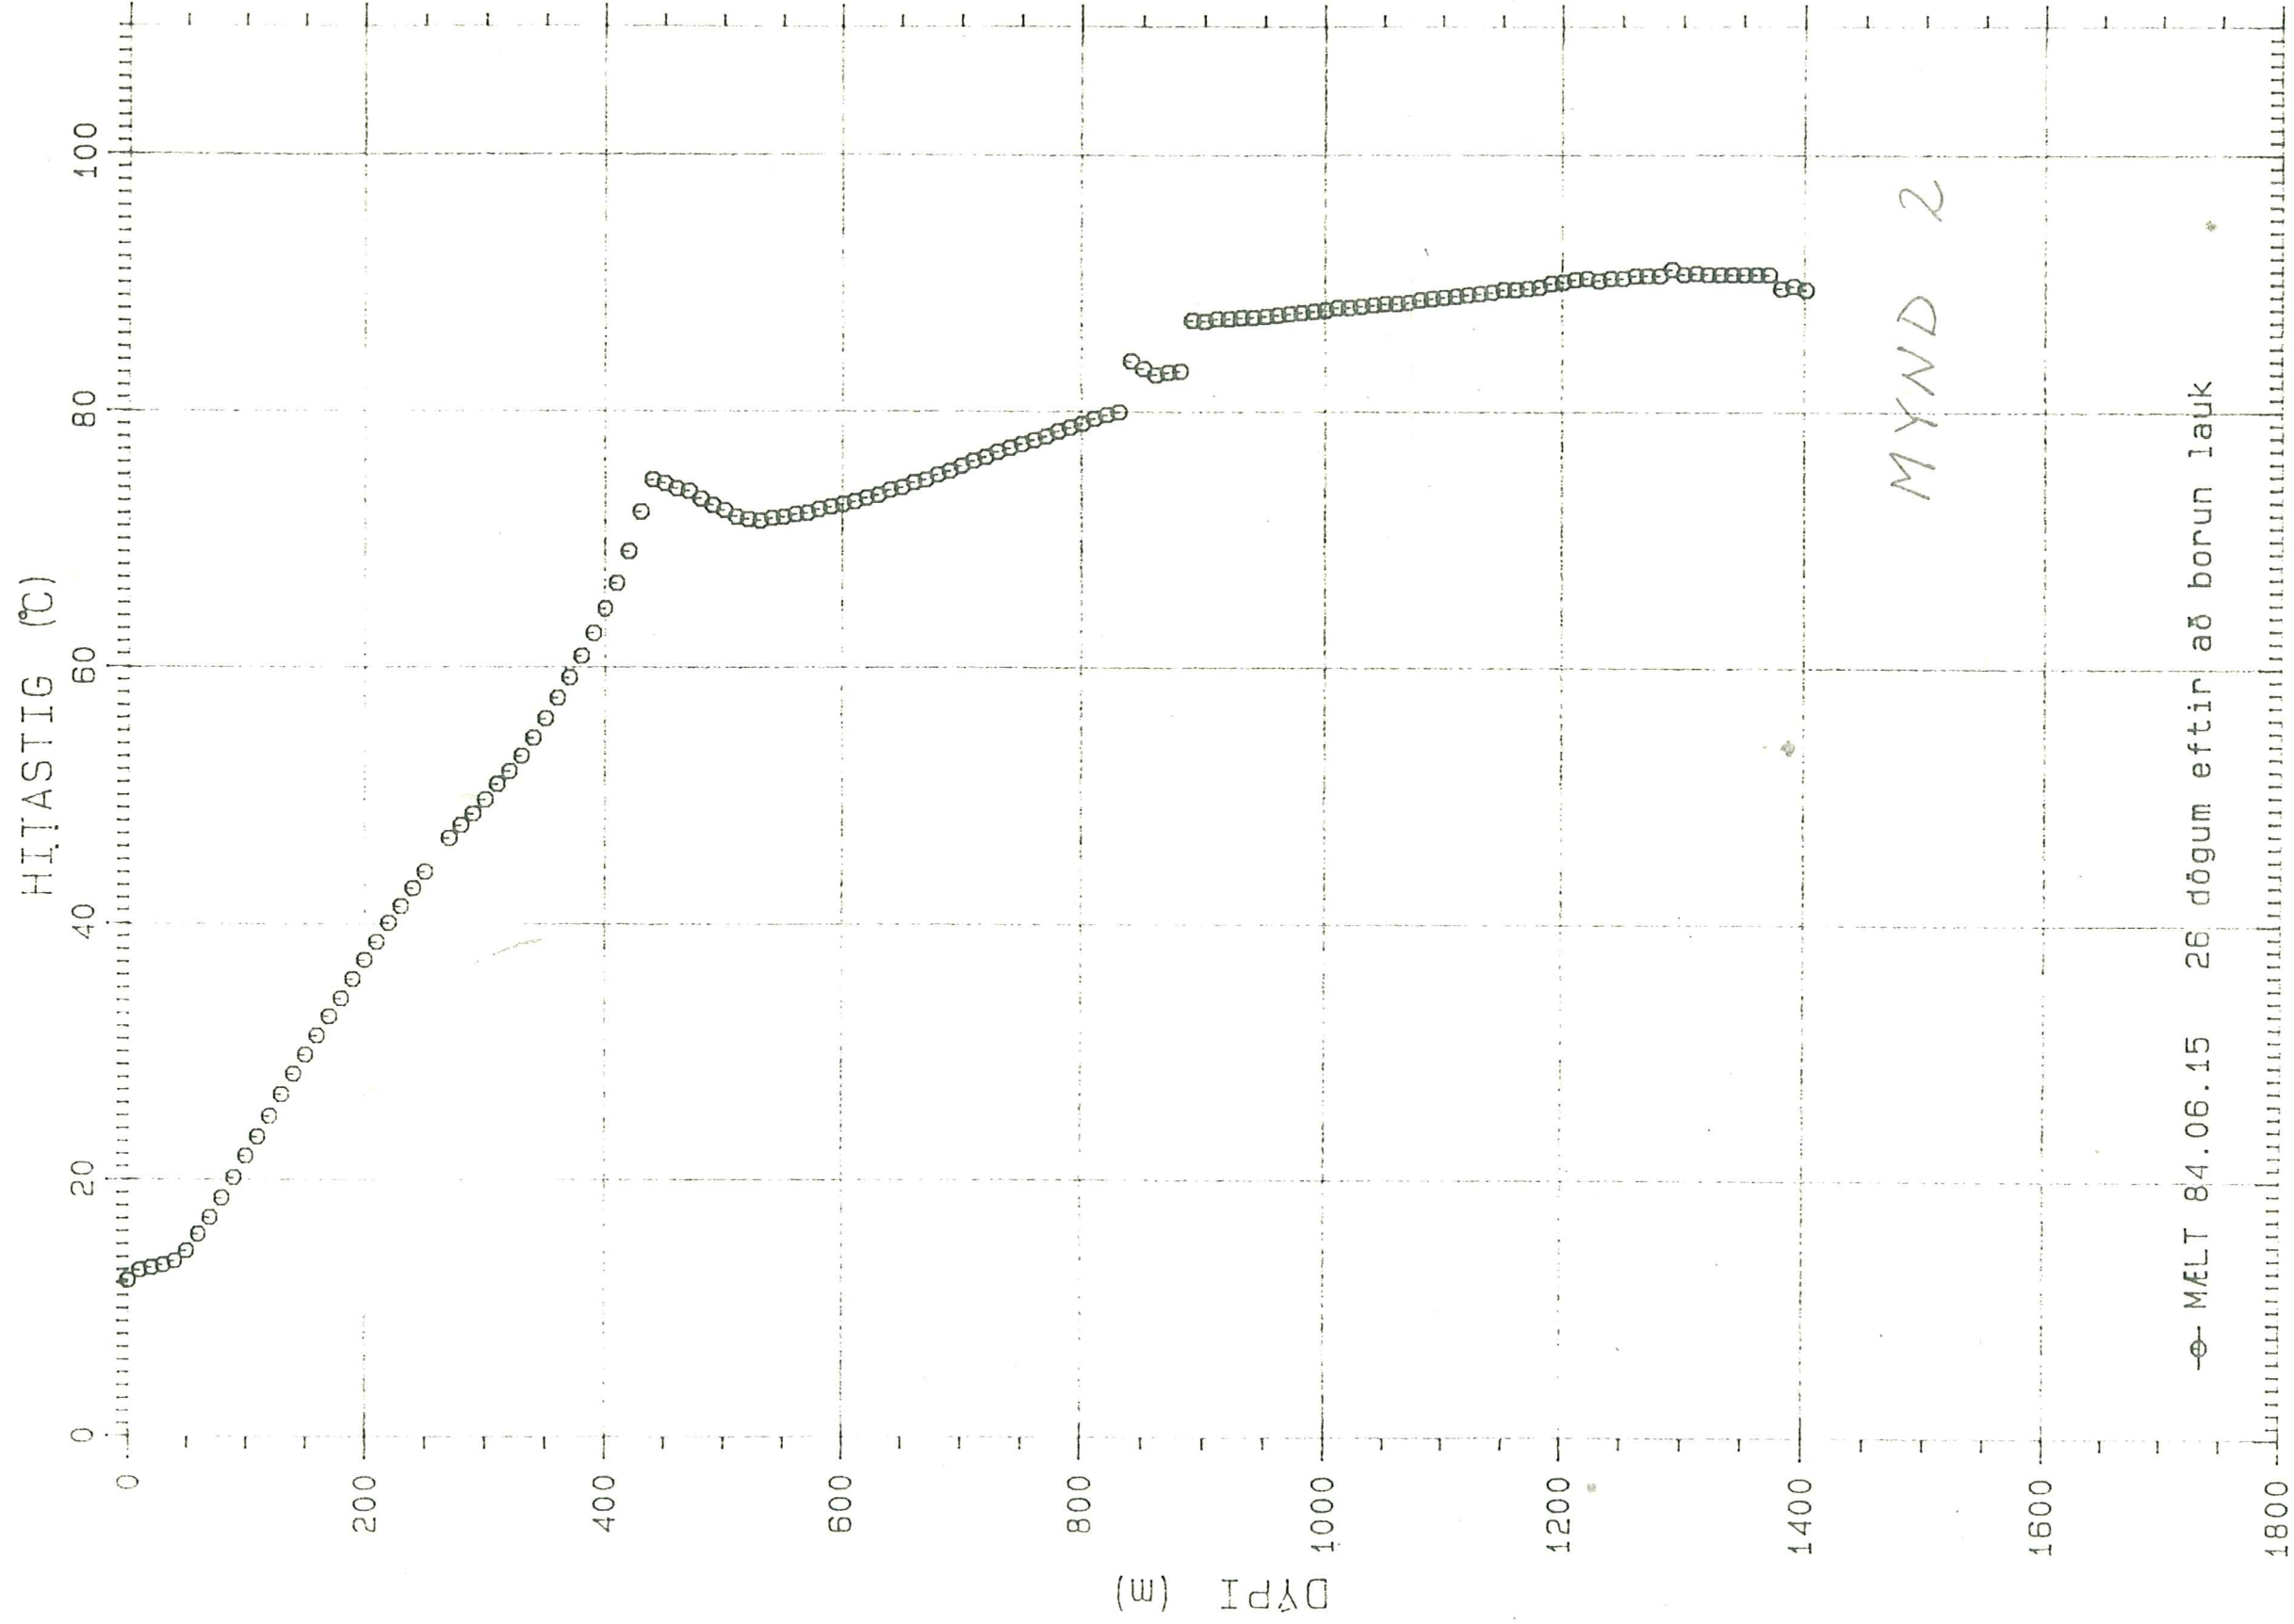
MYND 2

Hola RV-41 var hitamæld þann 15. júní 1984 (sjá mynd 2). Mælirinn komst niður á 1400 m dýpi. Á hitamælingunni sjást fjórar óreglur, á 440 m, 840 m, 890 m og 1380 m. Vatnsæðin í 1305 m (sjá töflu 6 og 7 í skýrslu um síðari hluta holu RV-41) sést ekki vegna millirennslis á milli vatnsæða í 890 m og 1385 m.

REYKJAVÍK HOLA RV-41
HITAMÆLING

—○— MÆLT 84.06.15 26 dögum eftir að borun lauk

Lagt er til að holan verði þrúfudæld á meðan vatnsborðið á svæðinu stendur hátt og áður en vinnsla á Elliðaáarsvæðinu hefst aftur í haust. Mælt er með að setja niður 30-40 l/s (8 JKH) dælu. Æskilegt er að draga vel niður í holunni til að hreinsa hana sem best.
