Hágöngumiðlun - vettvangsathugun.
Jarðhitasvæðið á Köldukvíslaraurum undir
vatn

Guðmundur Ómar Friðleifsson, Victor K. Helgason

Greinargerð GÓF-VKH-98-08

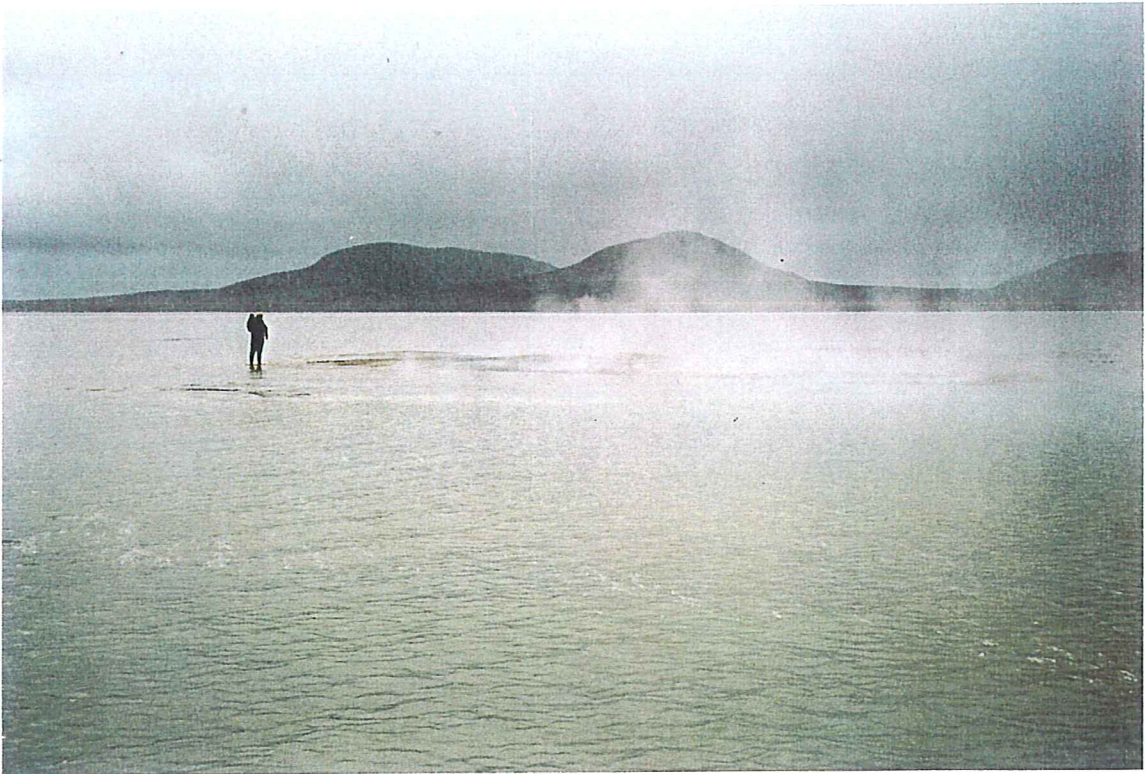
Mynd 1. Jarðhitasvæðið á Köldukvíslaraurum var skoðað þegar lónhæð var komin í 805 m hæð.

Ferðin var farin þegar vatnshæð í Hágöngulóni nálgast 805m hæð. Þá var um 1 m eftir upp í hæsta punkt jarðhitasvæðisins, en stór hluti þess var kominn undir vatn. Einungis smá eyjar voru eftir af tveimur af þremur hæstu hverabungunum. Sú þriðja var enn ofan vatnsborðs að mestu leyti. Helstu ummerkjum er lýst á meðfylgjandi myndum. Jafnframt var litið á jarðhitablettinn uppi í Sveðjuhrauni til að sjá hvor merkjanleg breyting hefði orðið þar vegna hækkandi vatnsborðs í lóninu.

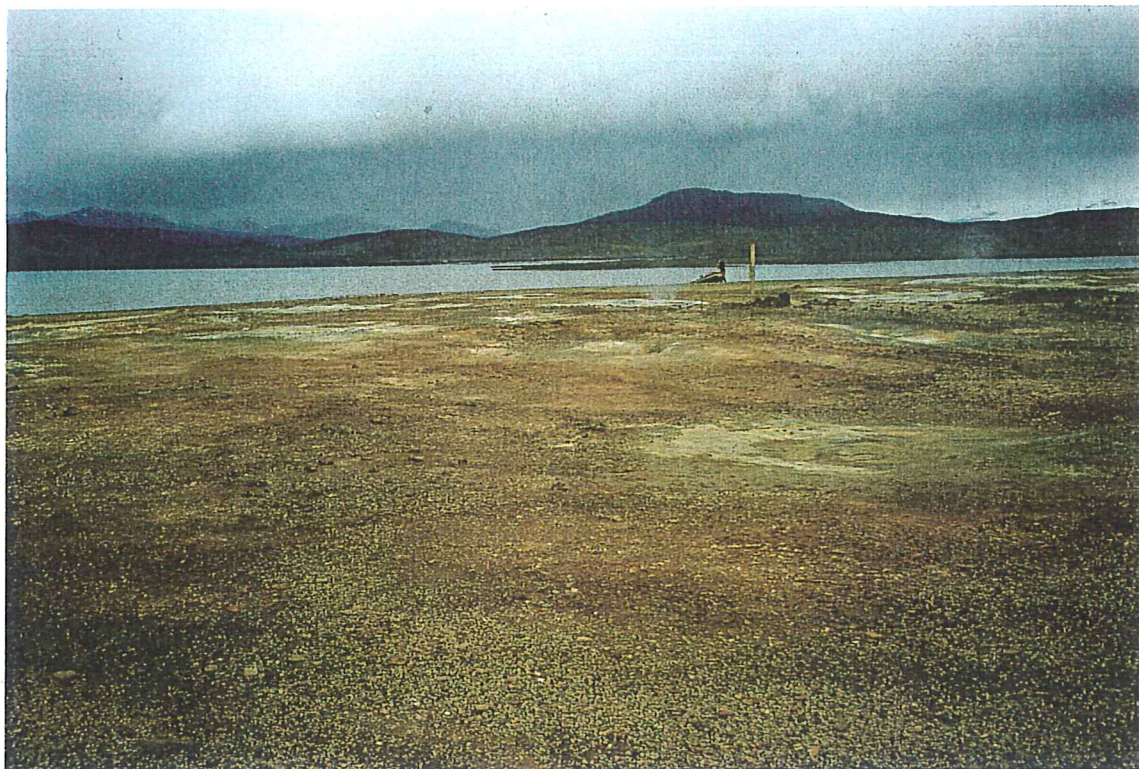
Mynd 3. Viðmiðunarhæl (1 m löngum) var komið fyrir í hæsta punkti (806 m) og hann látinn standa 25 cm upp úr jörð.

Í stuttu máli má segja að jarðhitasvæðið hafi farið rólega undir. Engar gufusprengingar eða suðuólæti urðu í hverunum, og því má búast við að helstu hverir verið svipaðir útlits þegar þeir koma aftur undan vatni næsta vetur. Set kann þó að hafa bæst á vatnsbotninn. Fastmerkishæll var rekinn niður í hæsta punkt til að fylgjast með setmyndun. Hællinn er 1 m langur og stóð 25 cm upp úr yfirborði. Steinar (jarðhita-járnútfellingar) voru hafðir næst honum til verjast ísreki ef til þess kemur.

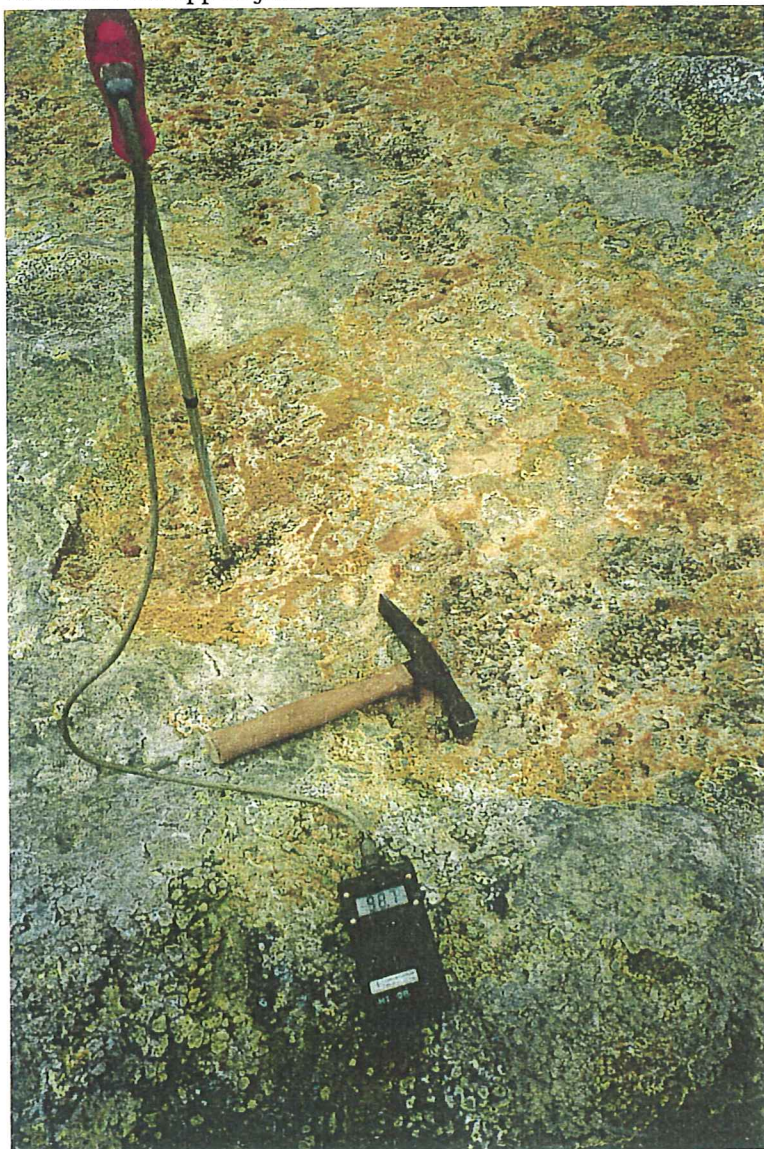
Mynd 4. Miðað við hitamælingar frá því árinu áður vitist hiti hafa hækkað um 1-2°C á hitasvæðinu sem upp úr stóð. Sami hitamælir var notaður bæði árin. Gulbrún og hvít hverasölt þekja yfirborðið.

Köldukvísilaraurum hafi þrengt að gufustreyminu að neðan og beint því í farveg að minnsta þrýstingi, svona tímabundið rétt áður en það kaffærðist í lóninu. Einn hitamælir var með í för en heppilegra hefði verið að hafa kvikasilfursmæli meðferðis líka til að staðfesta ætlaða hitahækkun.

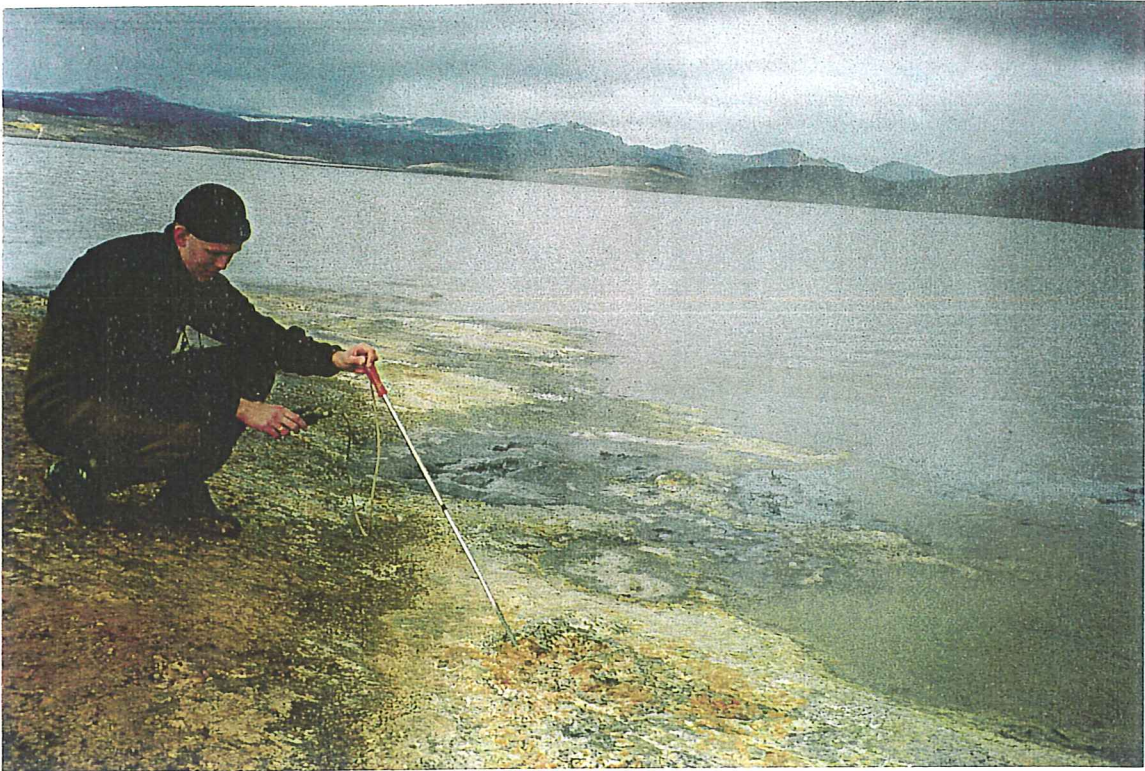
Mynd 7. Áhrif Hágöngulóns á jarðhitasvæðið á Köldukvíslaraurum er sýnt í hnotskurn á myndum 7 og 8. Fyrst mynduðust leirhverir og síðan vatnshverir áður en hitasvæðið fór undir vatn.

Er hitaskellurnar kaffærðust í lóninu snerist þróunarferli vorleysinga og sumars við. Hverasöltin leystust upp er vatn náði til þeirra og gráir eða gulir leirhverir mynduðust. Víða mátti sjá svarta pýrítskán eða froðu á vatnsborði. Sumir leirhverir skvettu lítilsháttar af sér fyrst um sinn, en þynntust síðan út og breyttust í mislita vatnshveri. Þegar undir vatnsborð var komið bullaði gufa upp af kröftugustu hverablettunum um tíma áður en þeir kyrrðust. Myndasagan hér á eftir sýnir atburðarásina í hnotskurn.

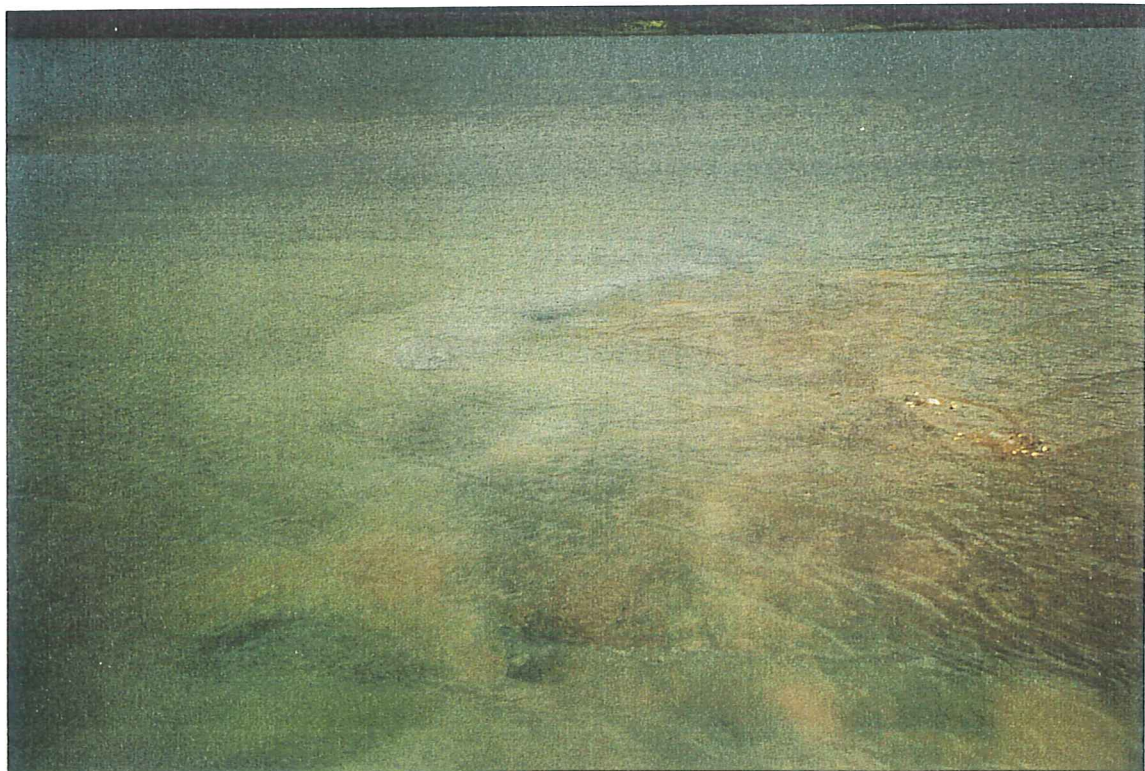
Mynd 8. Þegar hverirnir voru komnir undir vatn, bullaði gufa upp af sumum þeirra um hríð áður en þeir kyrrðust. Gasbólur héldu þó áfram að streyma til yfirborðs og vatnið varð að sjálfsögðu mjög gruggugt eins og búast mátti við.
