ORKUSTOFNUN

Segulmælingar við Geirshlíð í Flókadal

Greinargerð HE-98-01

1998-07-13

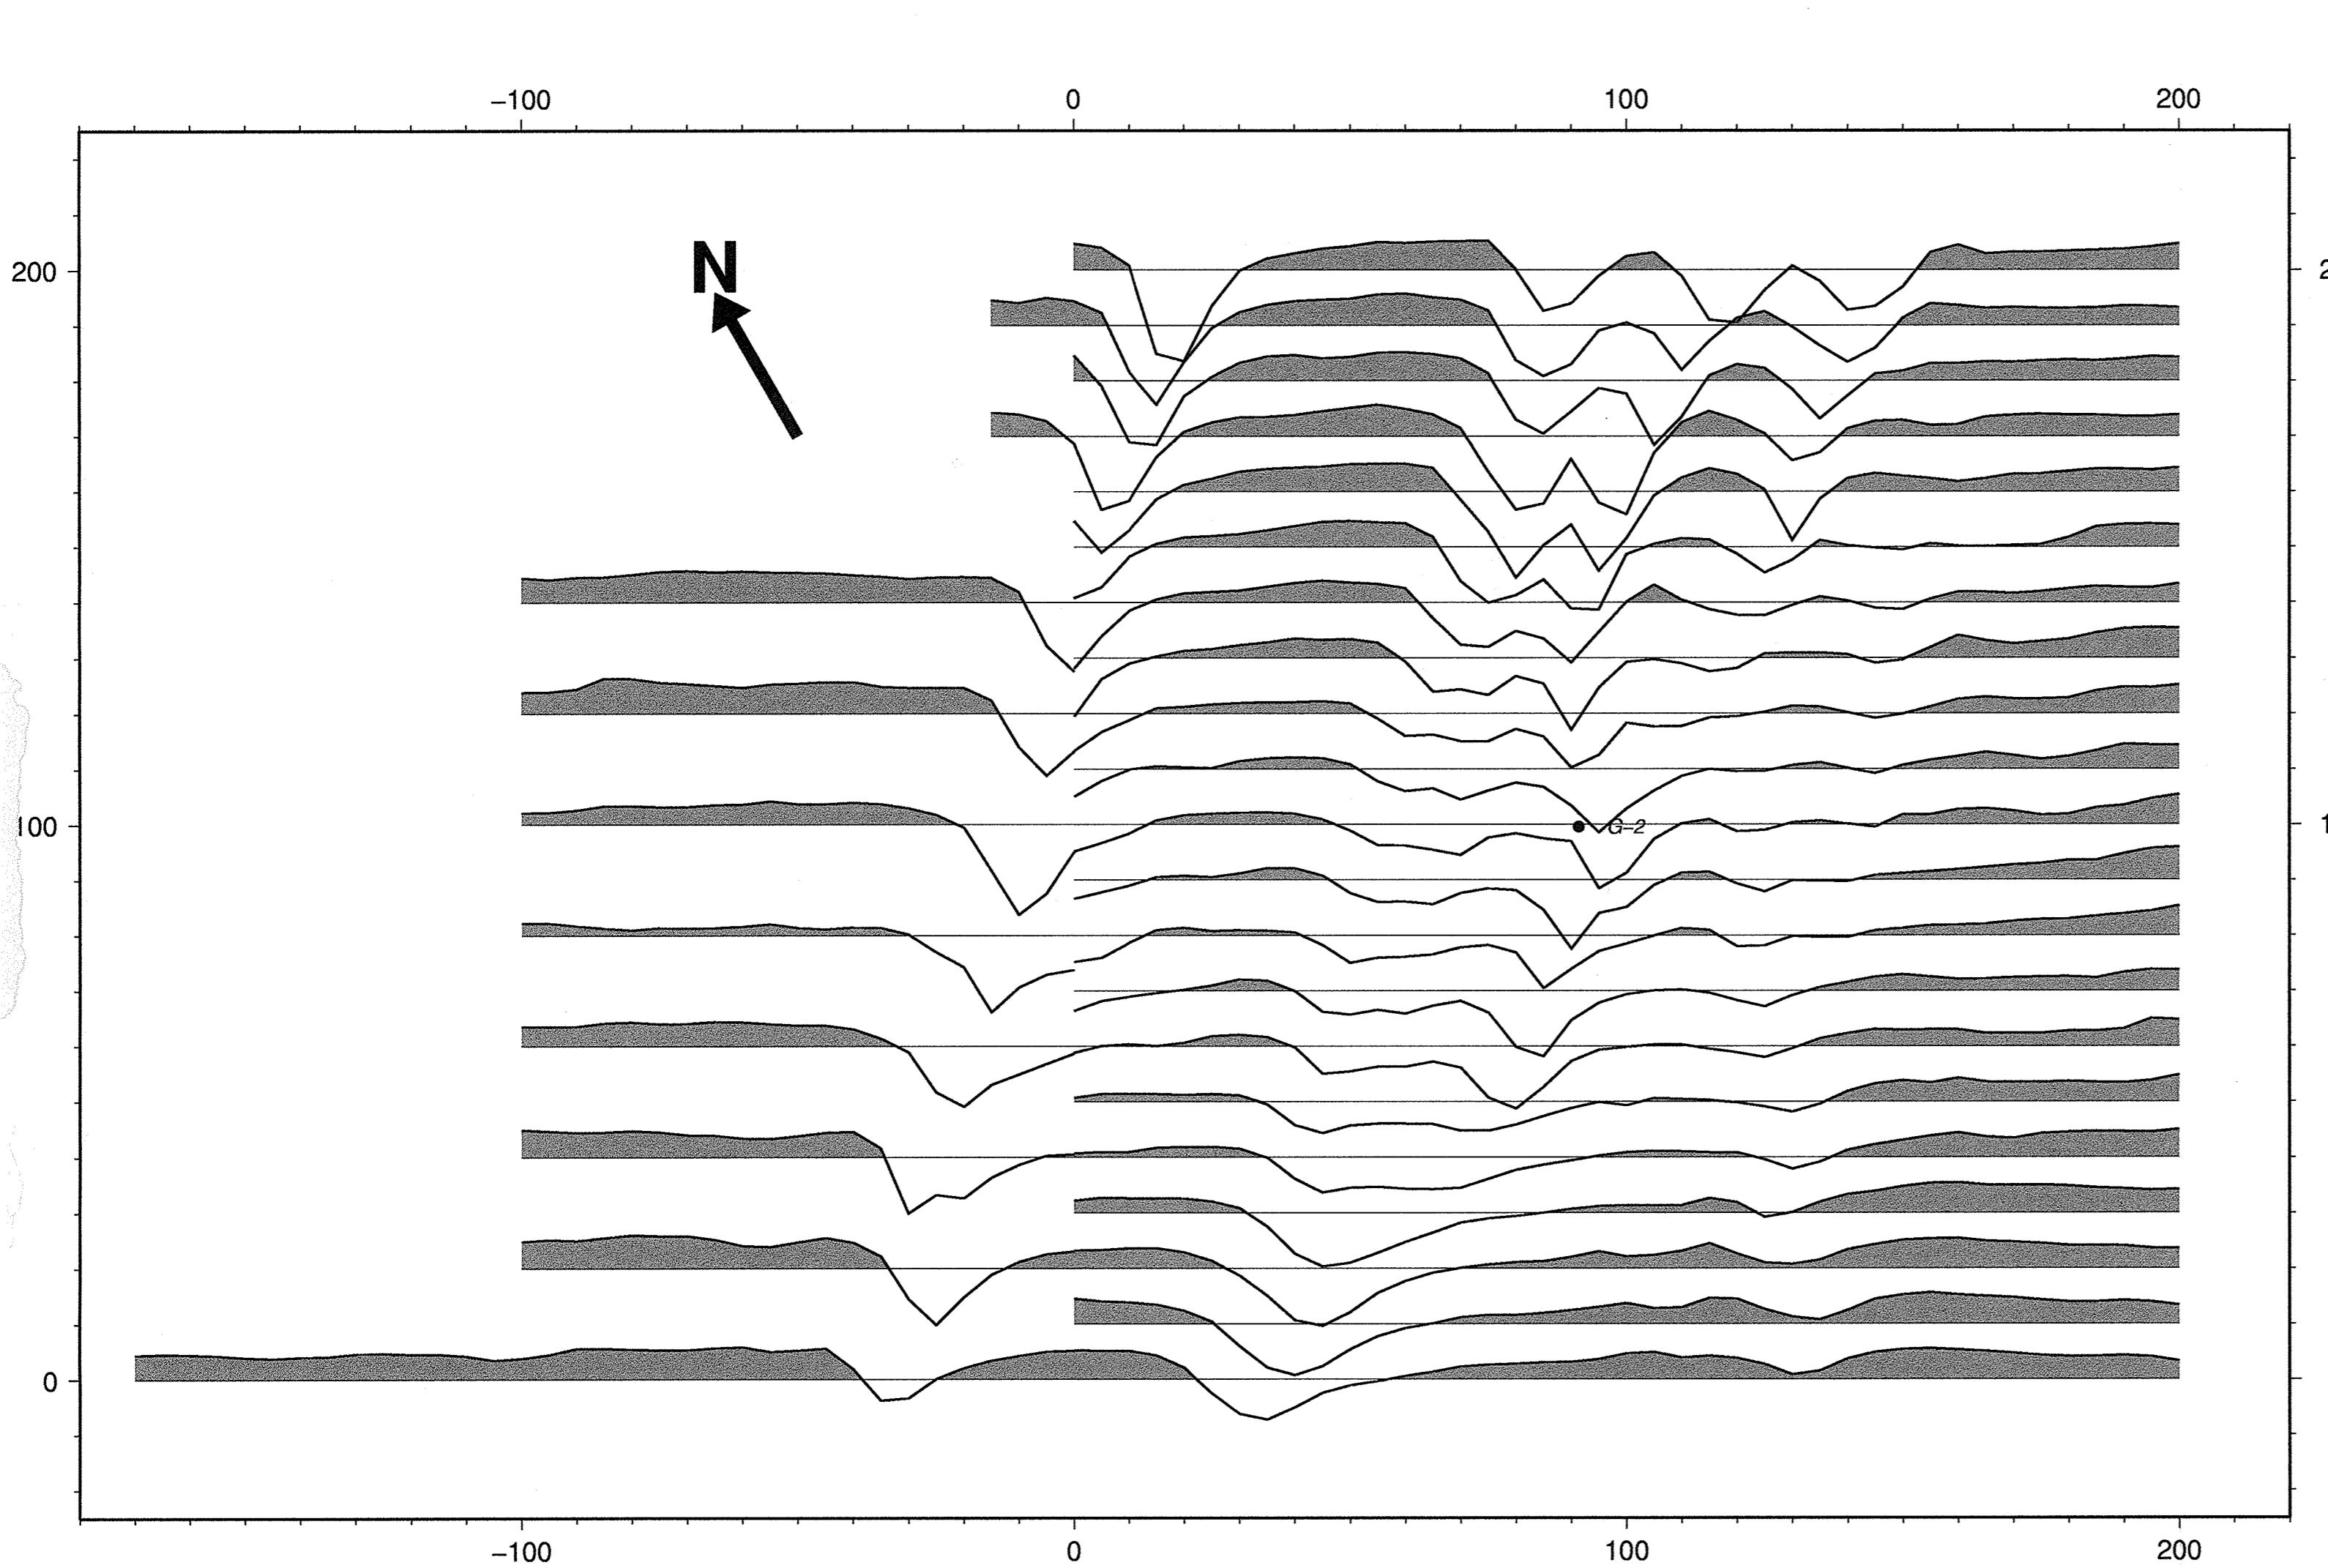
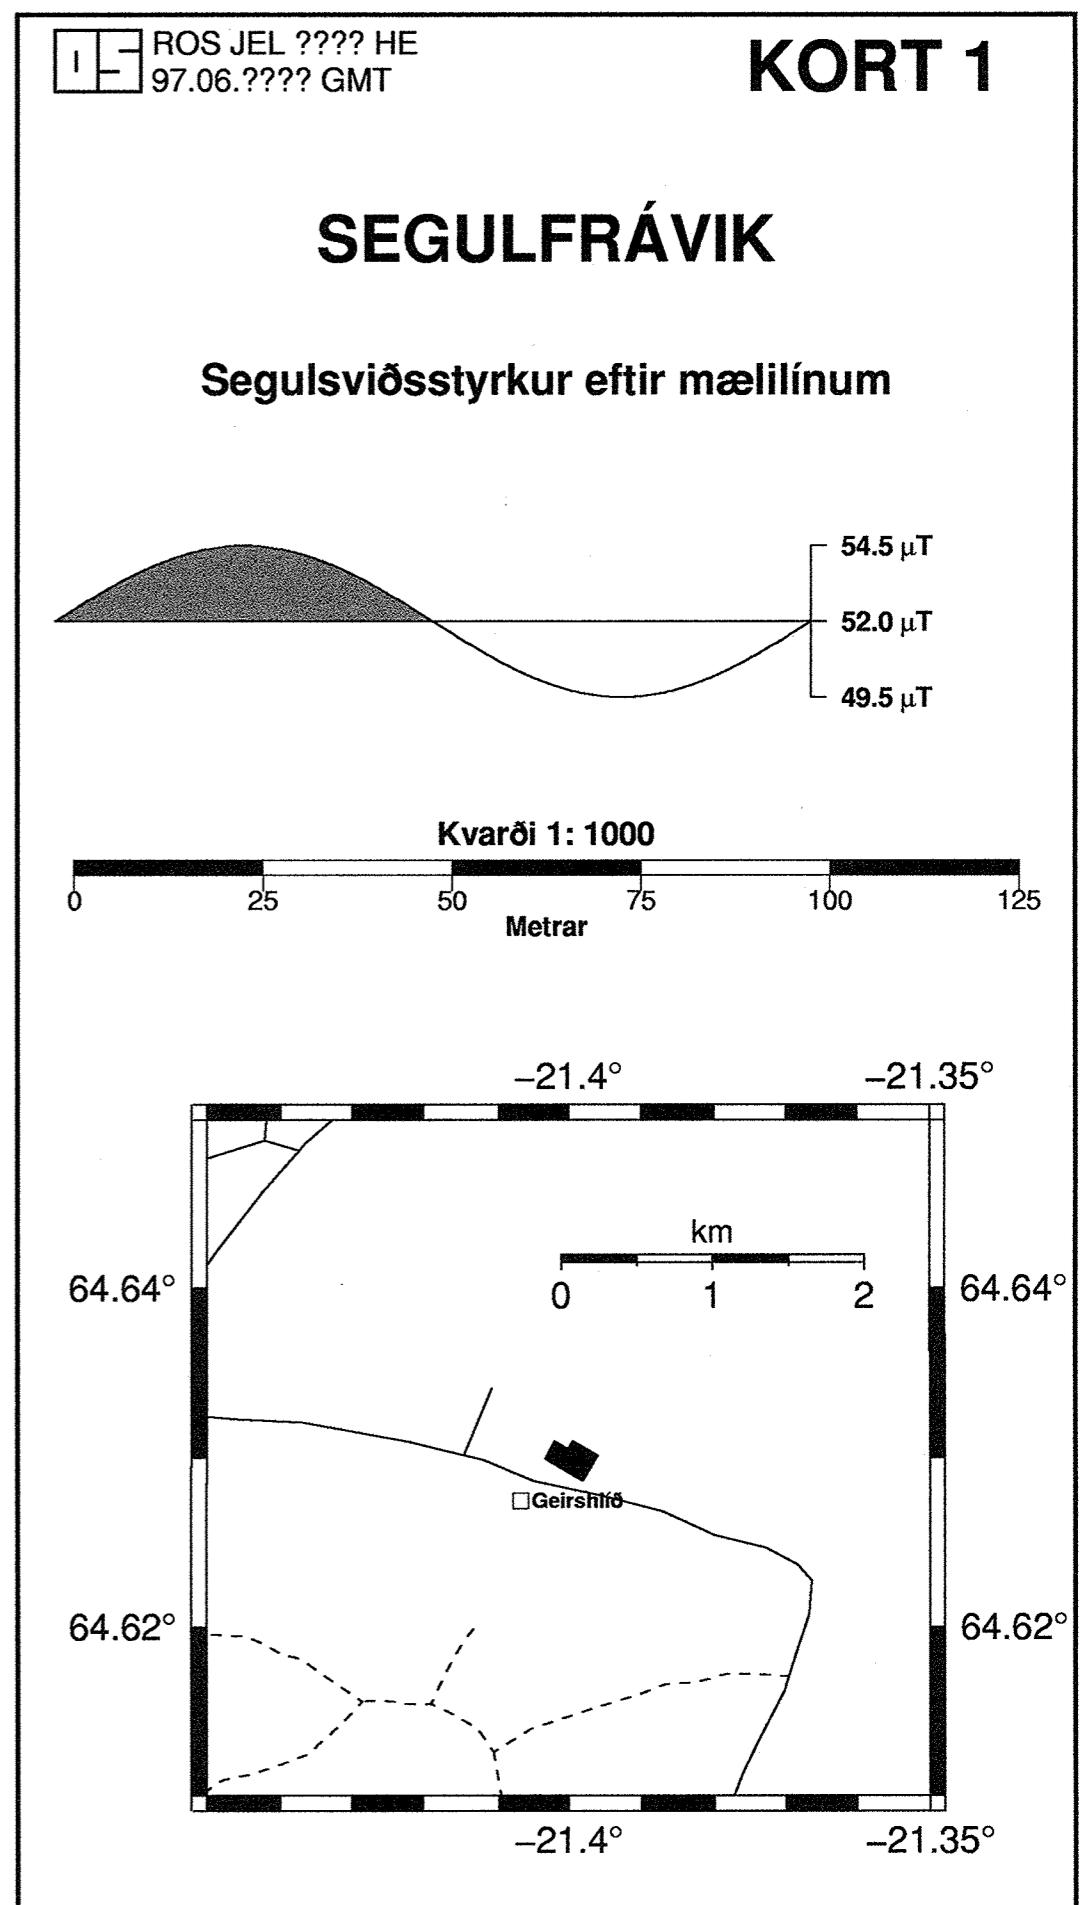
Mæliniðurstöður eru sýndar á korti 1, sem sýnir mælt segulsvið eftir mællinum. Á kortinu koma fram nokkur línuleg, neikvæð segulfrávik með norðaustlæga stefnu (N47°A). Kort 2 sýnir jafnsegulsvið þar sem neikvætt segulfrávik er sýnt með rauðum litum. Þau segulfrávik sem hægt er að rekja á kortum 1 og 2 eru sýnd á korti 3, ásamt staðsetningu helstu kennileita á mælisvæðinu (girðingar og lækur) og staðsetningu merktra hæla í mælinetinu, sem skildir voru eftir við lok mælinga. Miðja svæðisins er í 100 x 100 m, en þar er gamla vatnsból (hringlaga hola um 1 m í þvermál). Núverandi vatnsból Geirshlíðar er 13 m neðar í brekkunni (merkt sem brunnar á korti 3).

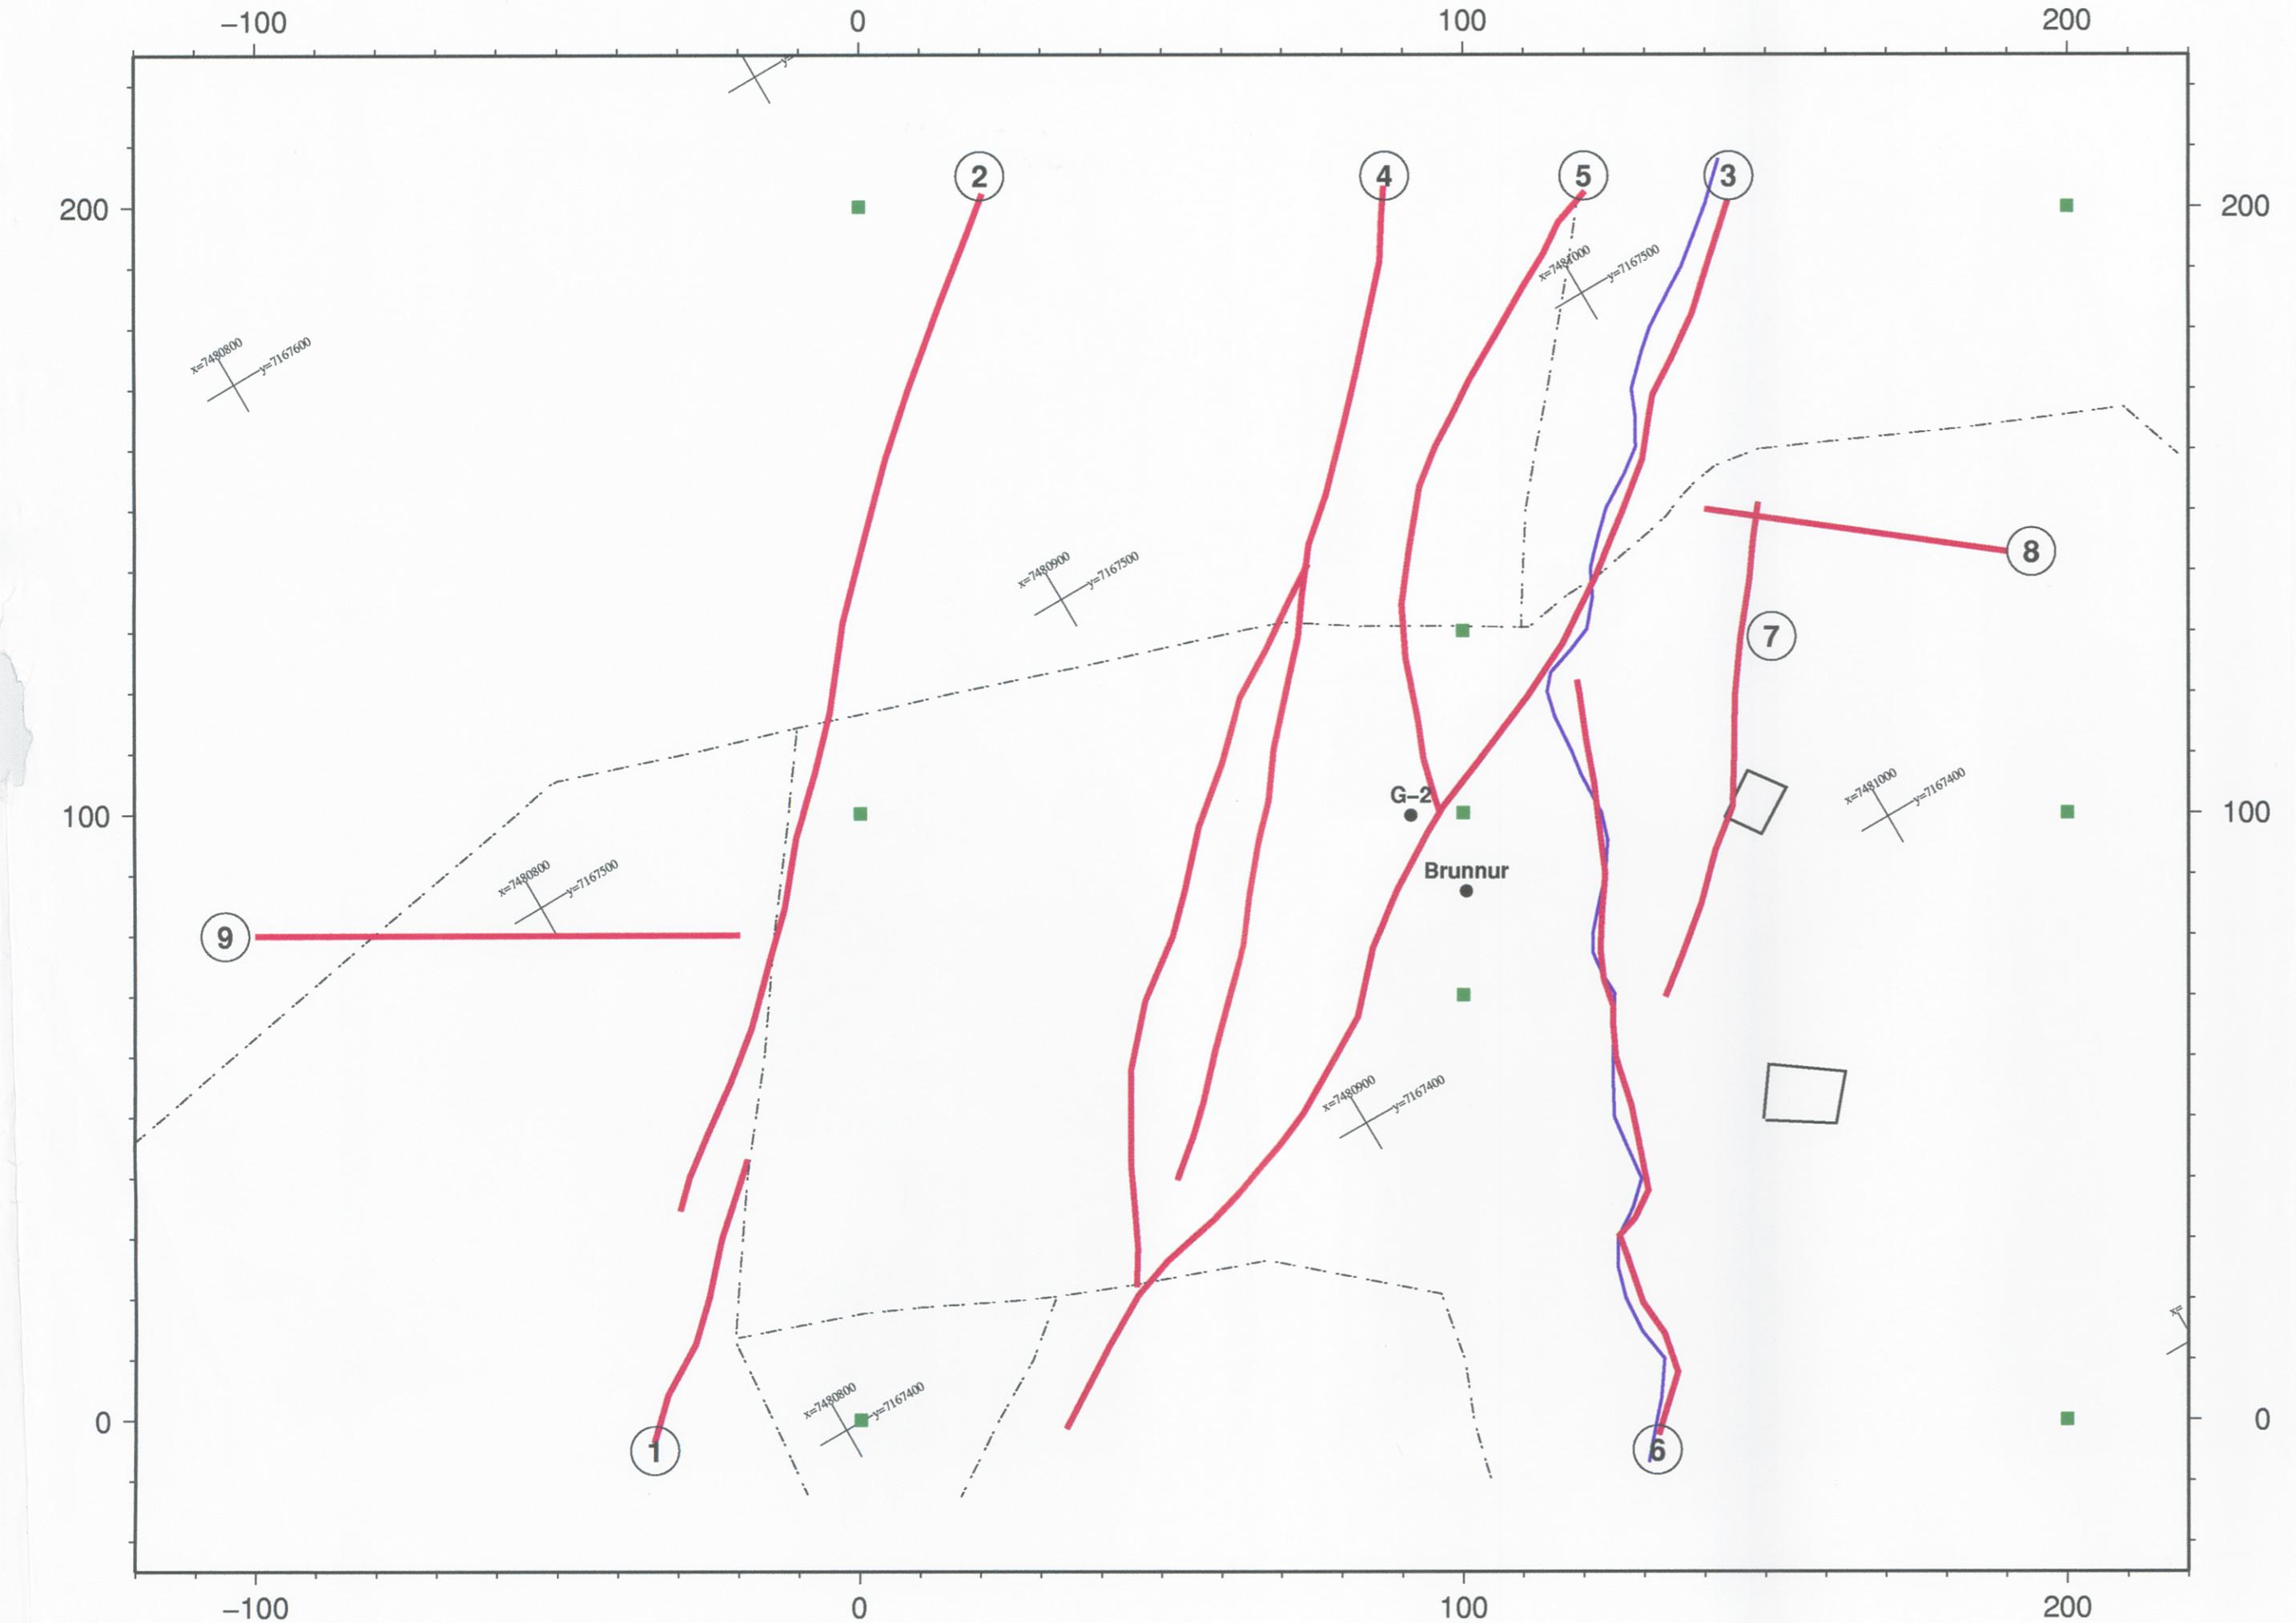
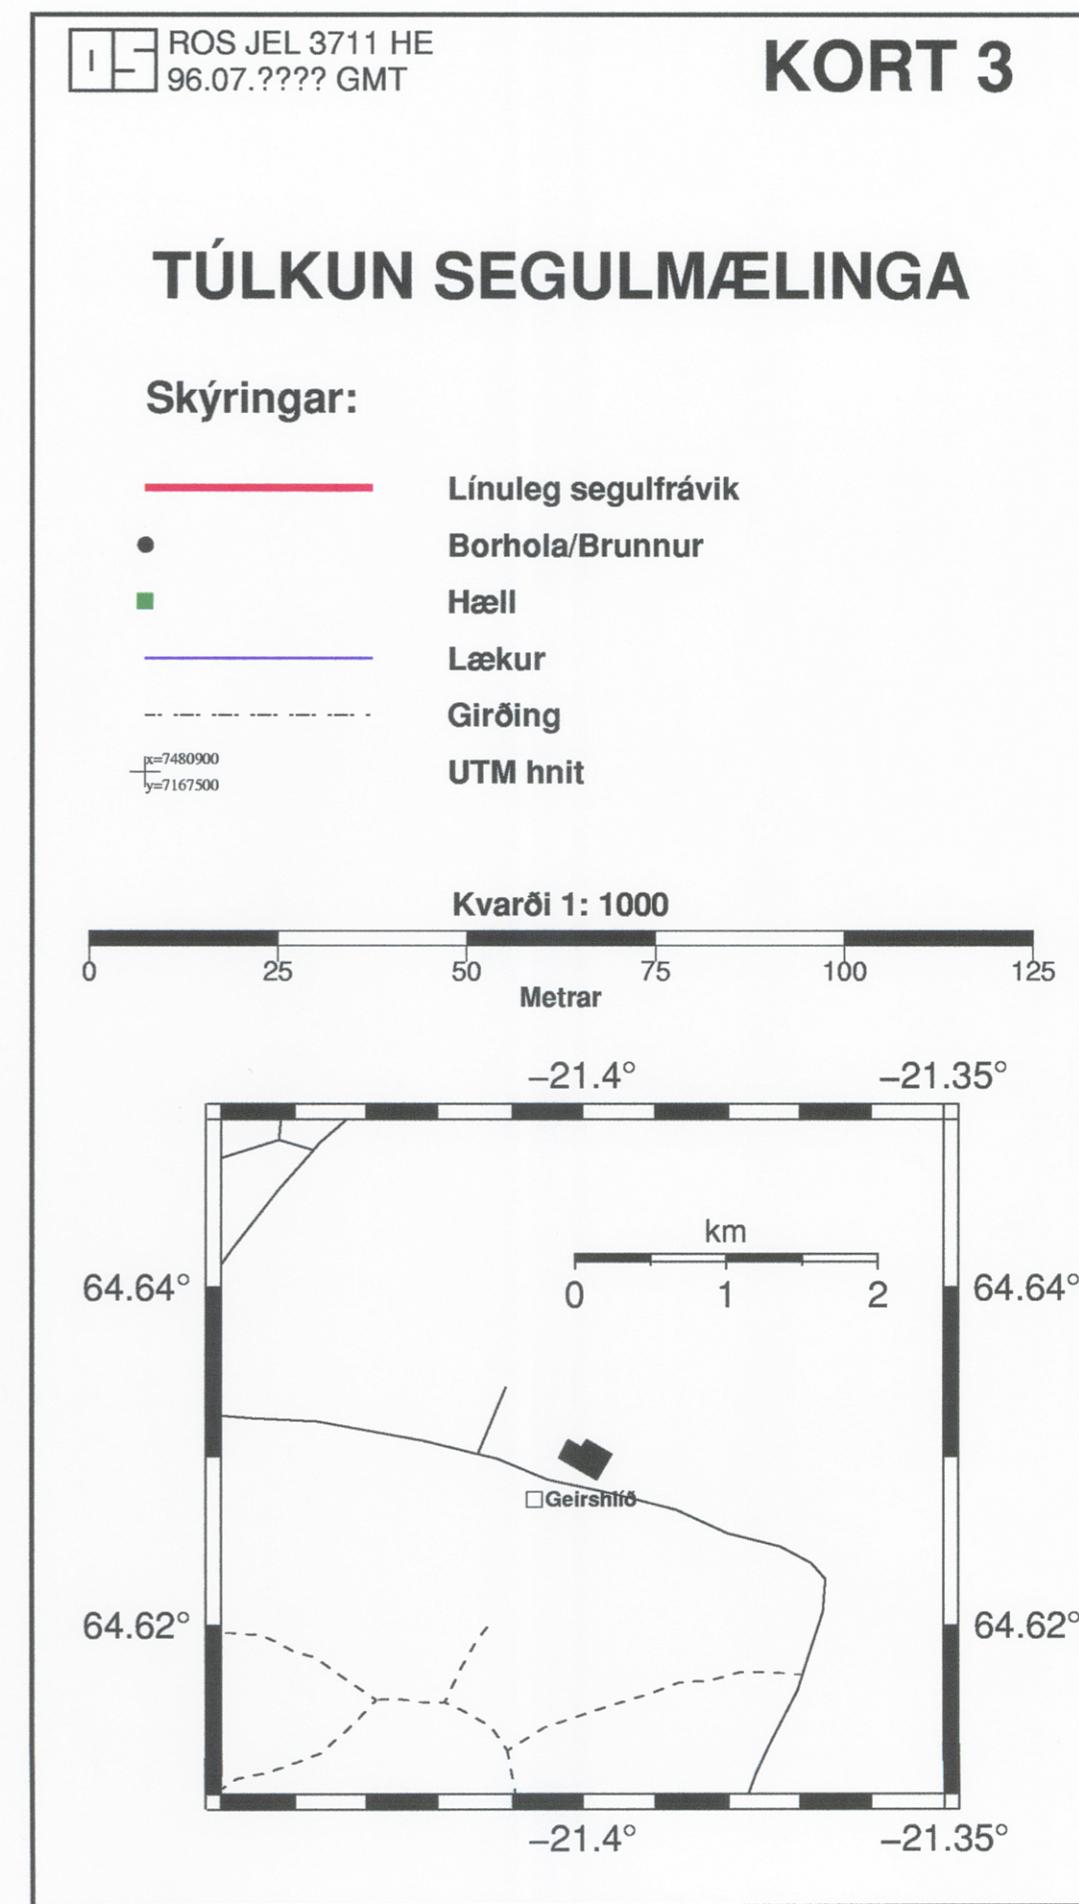
Eftirfarandi línuleg segulfrávik má sjá í segulmælingunum, og eru þau númeruð á korti 3.

1. Líklegast gangur, neikvætt segulmagnaður með N47°A stefnu.
2. Sama og 1, gangurinn er hliðraður um 10 m neðst á mælisvæðinu.
3. Þetta segulfrávik fylgir gilinu, en um það liggur misgengi sem rakið hefur verið norður í Reykholtsdal. Búast má við að misgengi gefi bæði jákvæða og neikvæða svörun þegar segulmælt er þvert á það. Slíka hegðun má sjá í þessu segulfráviki, einkum nyrst á mælisvæðinu (sjá kort 1). Þetta segulfrávik gæti því verið misgengið, en sú túlkun er ekki einhlit. Hér gæti allt eins verið um neikvætt segulmagnaðan gang að ræða.

4. Segulfrávikið er að öllum líkindum neikvætt segulmagnaður gangur. Það virðast skiptast í tvennt um miðbik mælisvæðisins og sameinast aftur í segulfráviki 3 (misgenginu?).

5. Trúlegast neikvætt segulmagnaður gangur sem endar við segulfrávik númer 3.
6. Þetta neikvæða segulfrávik fylgir læknum. Freistandi væri að álykta að þetta segulfrávik orsakist af legu lækjifarvegarins (lægð í landinu). Hinsvegar er helningsbreidd segulfrávikkisins um 10 m, sem bendir til þess að segulfrávikið eigi sér dýpri orsakir. Líklegra er því að lækurinn fylgi einhverju broti, hegsanlega er þetta segulfrávik þá framhald af segulfráviki sem merkt er númer 5.

7. Neikvætt og ógreinilegt segulfrávik.
8. Ógreinilegt neikvætt segulfrávik sem mælist eftir einni línu og kemur fram á jafnsegulkortinu (kort 2).
9. Þetta segulfrávik sést langsum eftir einni mælilínunni norðvestast á mælisvæðinu. Staðsetning og stefna þessa fráviks er nokkuð óljós, enda 20 m á milli mælilína á þessu svæði.
