**NORÐURÁ LÍKANTILRAUNIR  
GERT FYRIR  
VEGAGERÐ RÍKISINS OG  
VATNAMÆLINGAR OS**

**ORKUSTOFNUN STRAUMFRÆÐISTÖÐ  
NEA HYDRAULIC LABORATORY  
REYKJAVIK ICELAND**

OS-R0D-7607

MARZ 1976

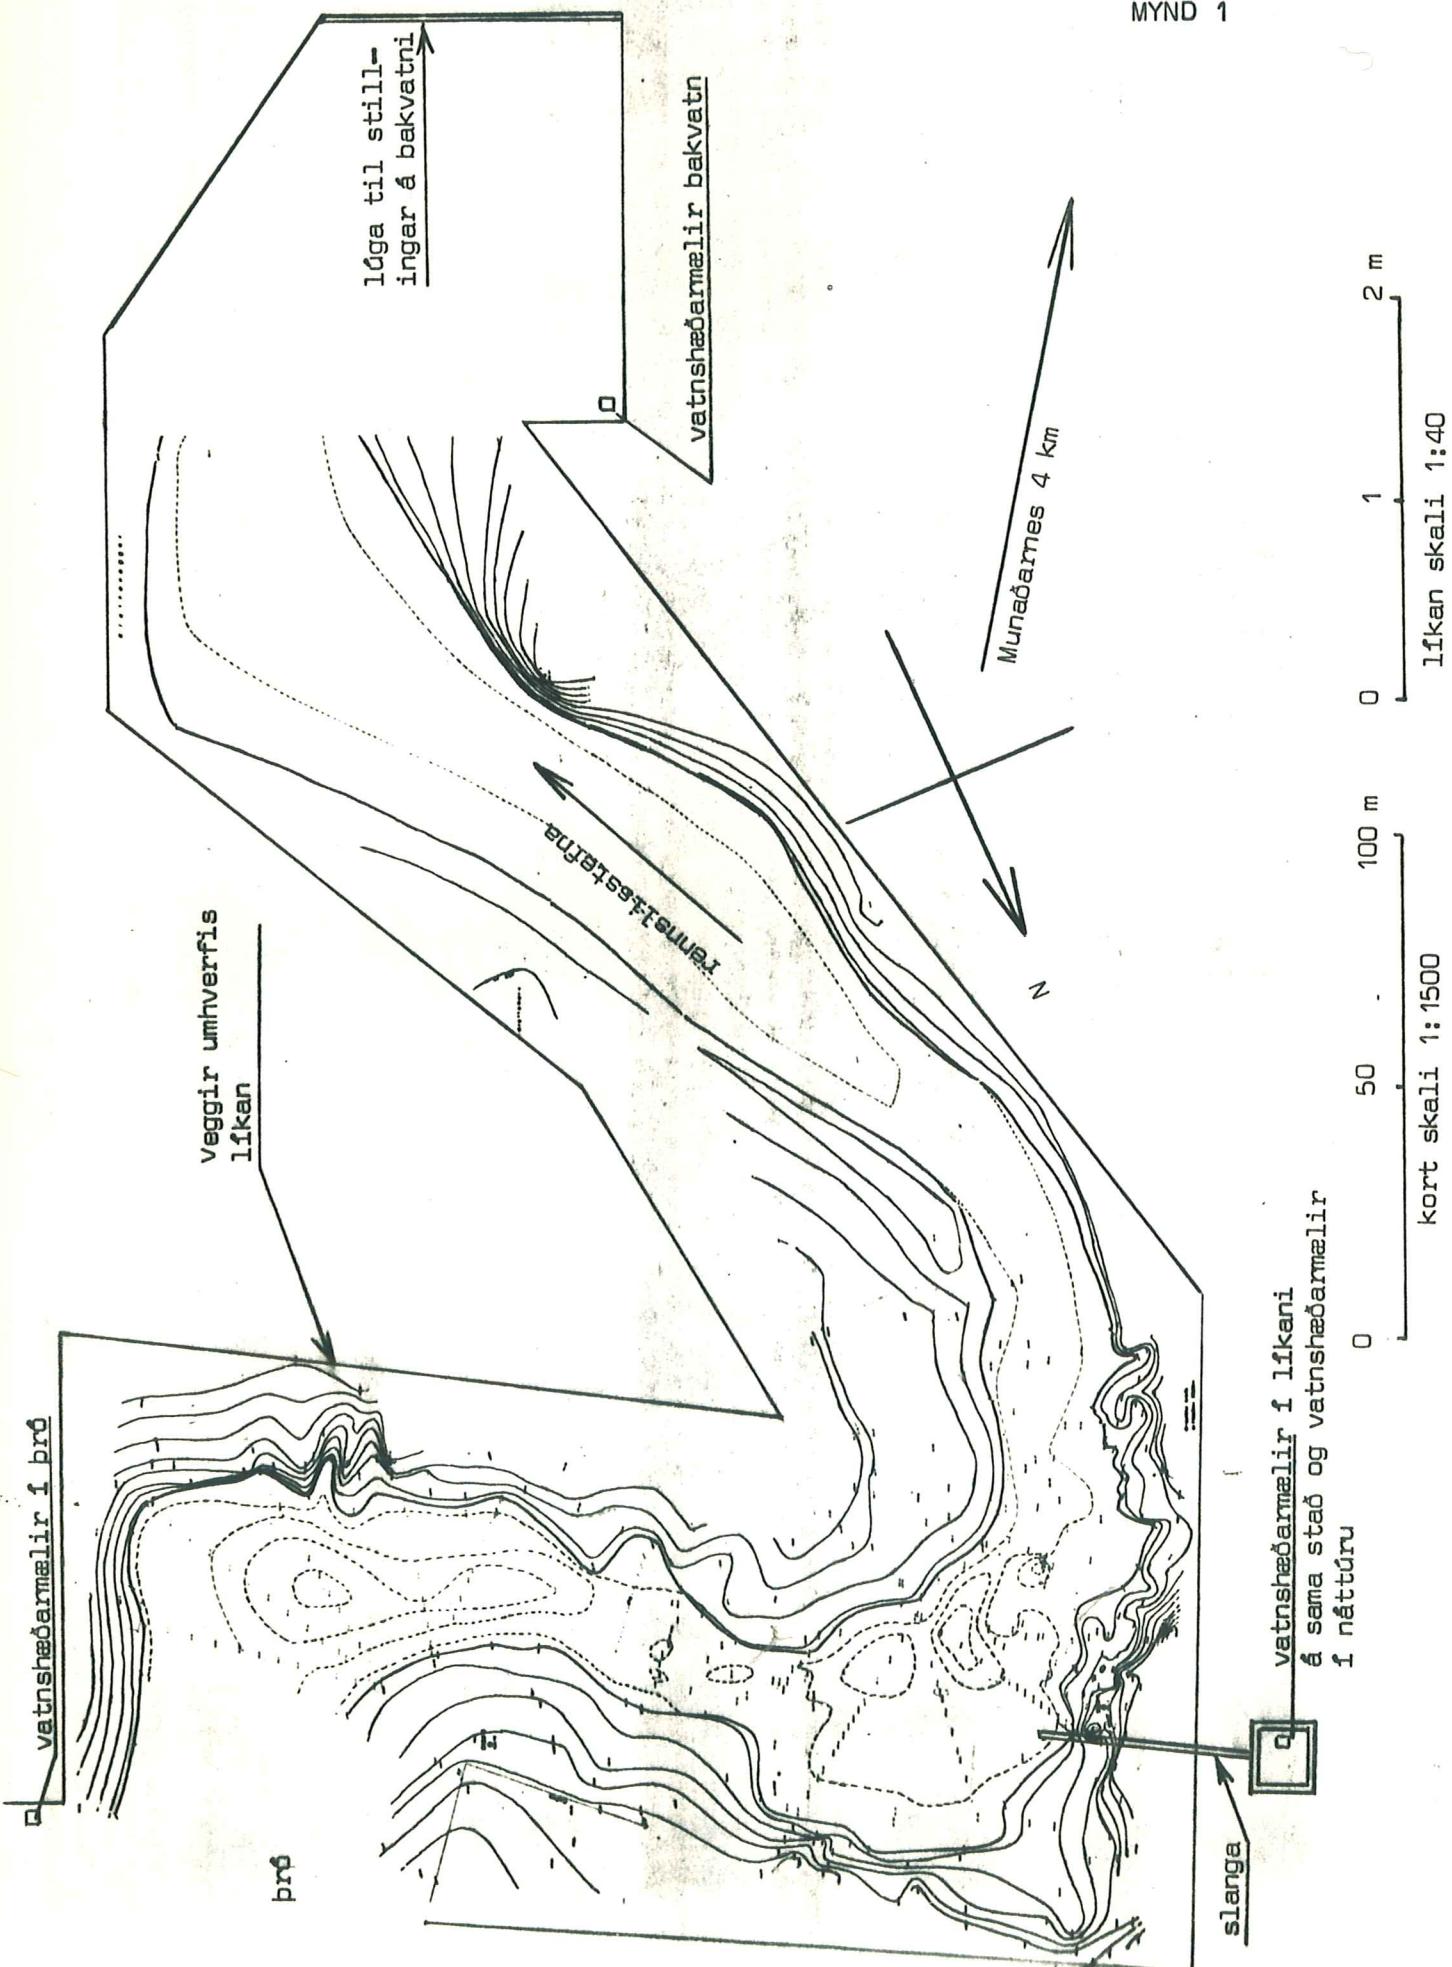
MYND 1

Norðurá líkan

Mælingar voru framkvæmdar í líkani sem byggt var í kvarða 1:40. Rennslismælingar þær sem notast var við voru gerðar af Vatnамælingum OS. Landmælingar sem notaðar voru til kortagerðar af líkansvæðinu voru framkvæmdar af Vatnamælingum OS og Vegagerð ríkisins. Kort var síðan teiknað í mælikvarða 1:200. Mynd nr. 1 sýnir kort af líkanstærð þar sem veggir hafa verið teiknaðir inn. Á kortið er síðan teiknað net, þannig að  $1 \text{ m}^2$  í líkani er 1 reitur á korti. Líkanið er byggt þannig að afréttuð borð eru negld í grind en grindin er síðan hallamæld og fest. Síðan eru settar krossviðsplötur ofan á grindina. Umhverfis þetta líkangólf eru síðan móraðir veggir og þéttir með steypuþéttiefni. Kort 1:200 er síðan skorið í reiti  $20 \times 20 \text{ cm}$  sem er  $1 \text{ m}^2$  í líkani. Þessir reitir eru síðan settir í myndvörpu og varpað á líkangólf (sjá mynd 5, 6, 7) og hæðarlínur dregnar. Þá eru festir blikkrenningar, mismunandi breiðir, eftir hæðarlínum á líkangólf (sjá mynd 8, 9, 10). Grjótmulningur er síðansettur þar til 2-3 cm eru eftir upp á efri brún blikkrenninga (sjá mynd 10). Afgangurinn er síðan steyptur. Síðan er yfirborð líkansins þétt með þéttiefni og málað.

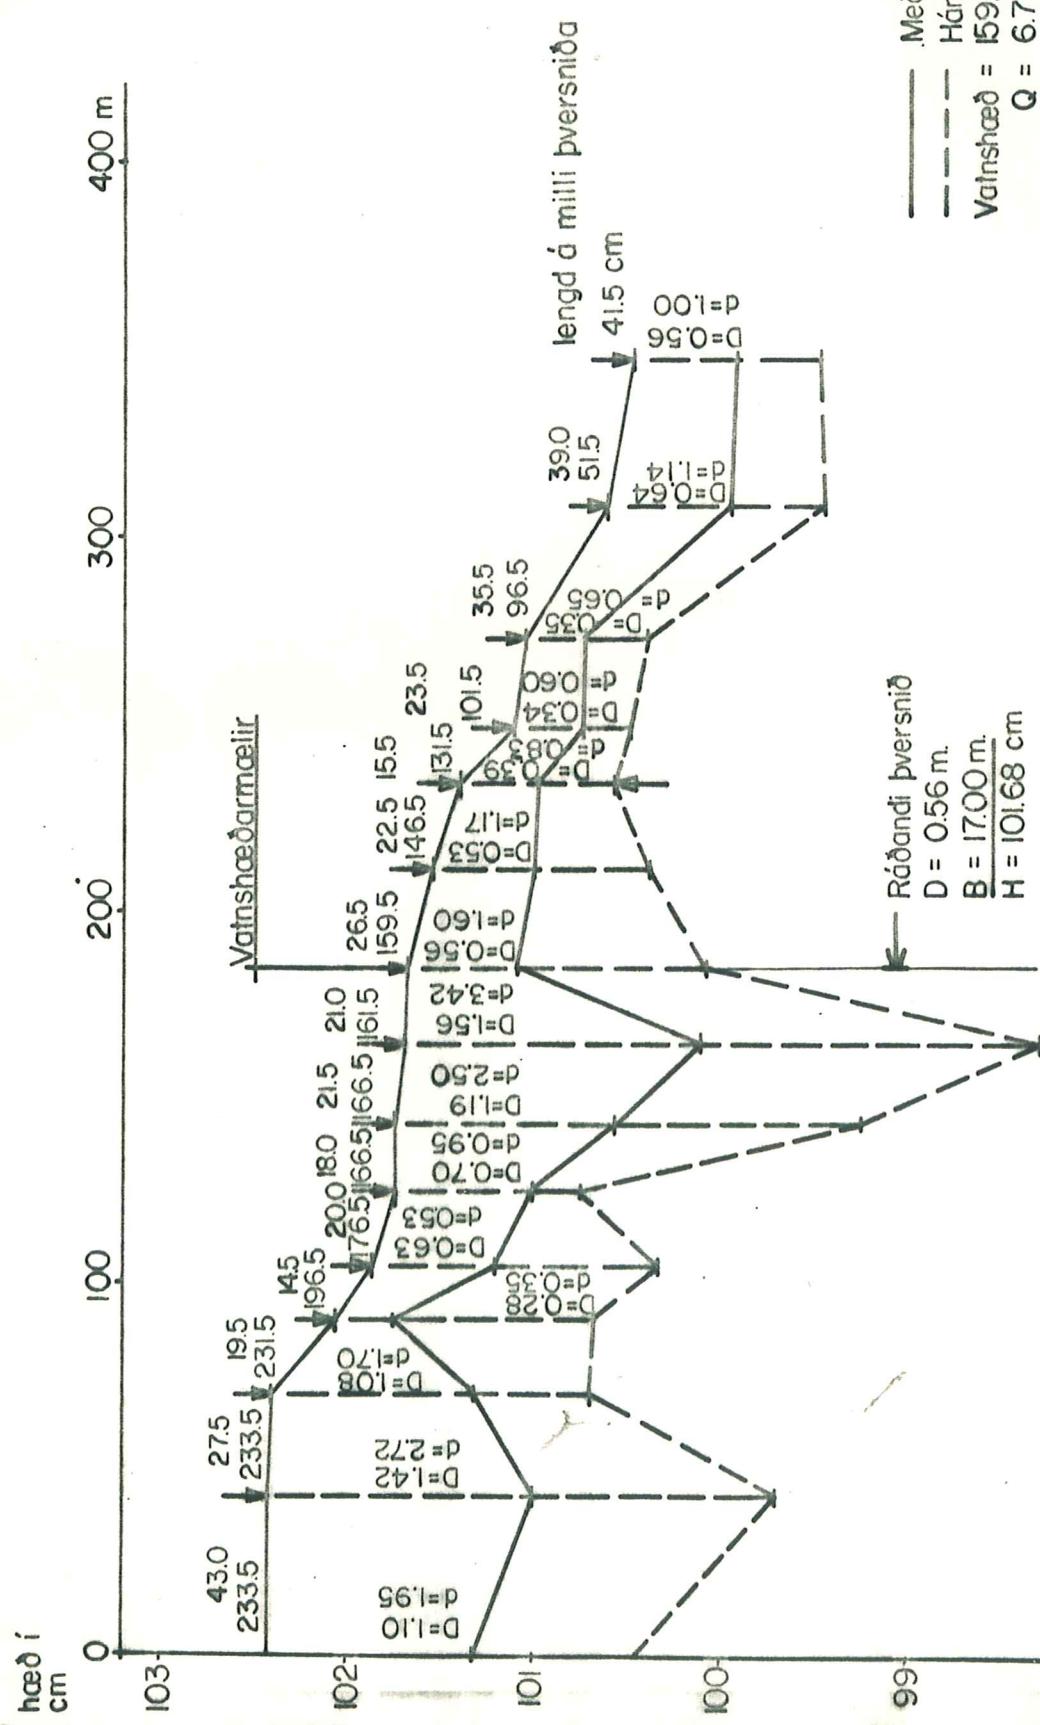
Mynd 3

Norðurá, langsníð

Samanburður við reikninga sýnir, að hið ráðandi þversnið er nokkuð  
stöðugt miðað við reikningslega þróskuldshæð 129,5 í kerfi vatna-  
mælinga (mynd 3, 4).

Fyrsta atriði mælinganna var að mæla upp lykilinn. Samkvæmt ósk Vatnamælinga var hann mældur upp að rennsli  $800 \text{ m}^3/\text{sek}$ , sem er allt að níu sinnum meira rennsli en hästa rennslismæling sem náðst hefur til þessa. Var mælt fyrir vaxandi og minnkandi rennsli til að útrýma sem best hugsanlegum mæliskekkjum. Enginn munur fannst á hegðun líkansins fyrir vaxandi og minnkandi rennsli, sem gefur til kynna að mæliþversnið sé ráðandi þver-snið á öllu því rennslissviði sem athugað var. Niðurstöður eru sýndar á mynd 3. Rennslismælingar á lykli eru þar einnig til samanburðar.

Til að athuga áreiðanleika hins nýja lykils var gerð athugun á eiginleikum rennslisins. Á mynd 3 er sýnt langsnið í mælinguna, sem líkanið er byggt eftir. Hin mældu snið eru teiknuð inn og vatnsborðið, einnig er sýnt meðaldýpið í hverju sniði og það dýpi sem myndi vera ef farvegurinn væri jafnbreið renna 17 m á breidd, en það er breidd farvegsins á þeim stað þar sem ráðandi þversnið er. Kemur í ljós að rennslið er rennsli yfir þröskuld, og er dýpið á þröskuldinum 0,56m að meðaltali. Reiknuð er Froudes tala fyrir rennslið

Eftir rennsli árinnar getur ráðandi þversnið breitt sér og færst neðar í ánni um tvö snið (mynd 3). Þar er farvegurinn sem jafnbreið renna 26,4 m. Rennslið er yfir þröskuld og dýpið á þeim þröskuldi 0,39 m að meðaltali.

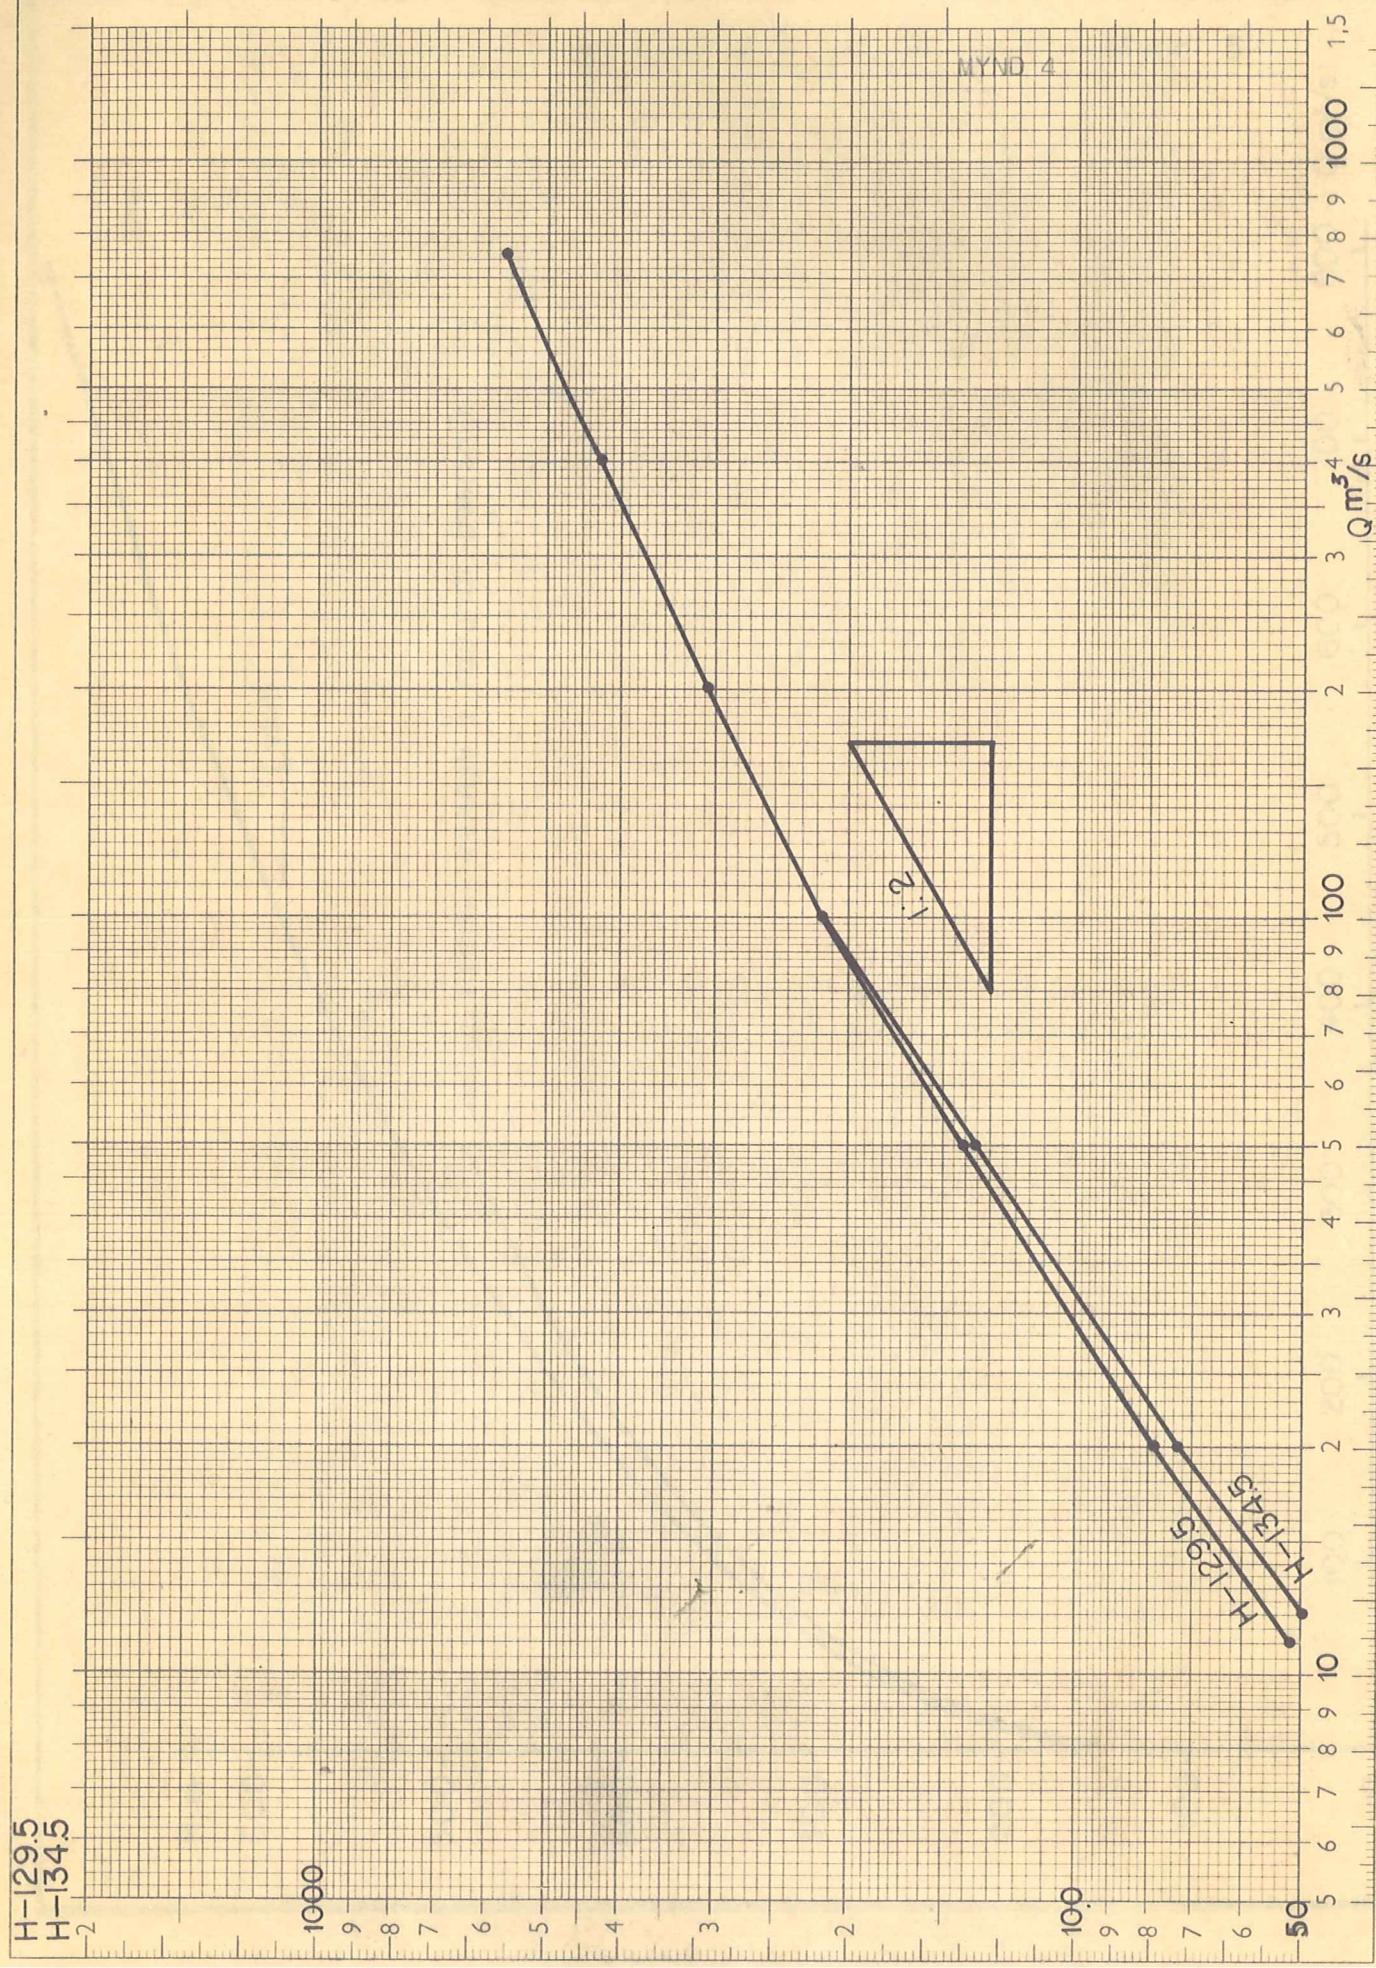
# NORDURÁ

## LYKILL Í LOG-LOG KVARDÁ

Á mynd 4 er rennslið sett út á móti h - 129,5 og 134,5. Í ljós kemur brot í linuna við rennsli um  $100 \text{ m}^3/\text{s}$ . Meðalhallinn er 1:2, en ofanvið  $100 \text{ m}^3/\text{s}$  er hann minni en neðan við meiri. Slikar breytingar eru hugsanlegar ef þversnið breiðir skyndilega úr sér með hækkandi vatnsborði. Til að athuga þetta var reiknað kritiskt rennsli yfir báða þróskuldana.

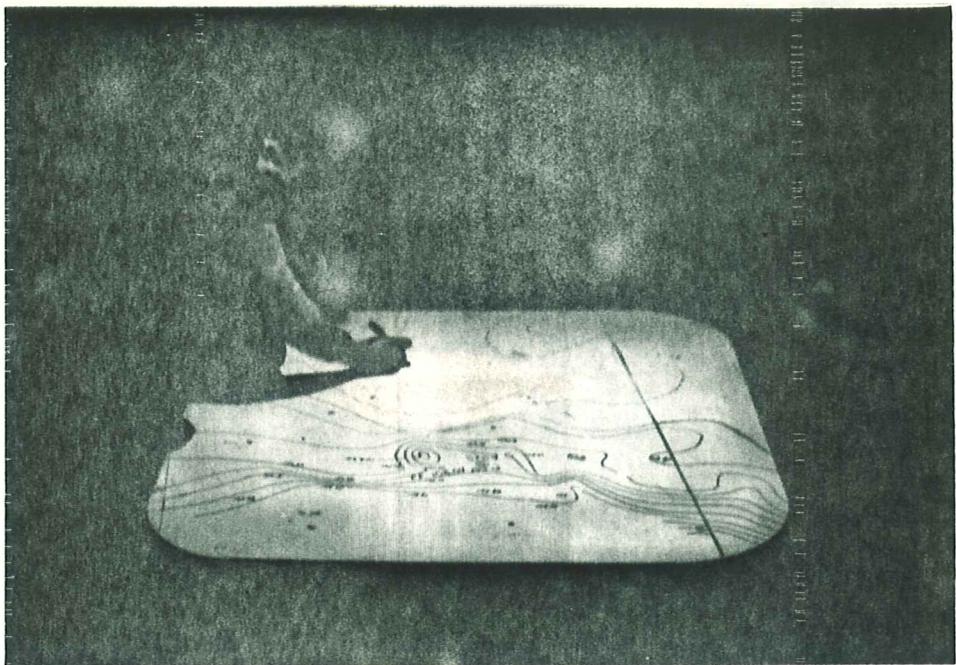
Mynd 5 Norðurá, líkanbygging. Teikningu varpað  
á gólf með myndvörpu.

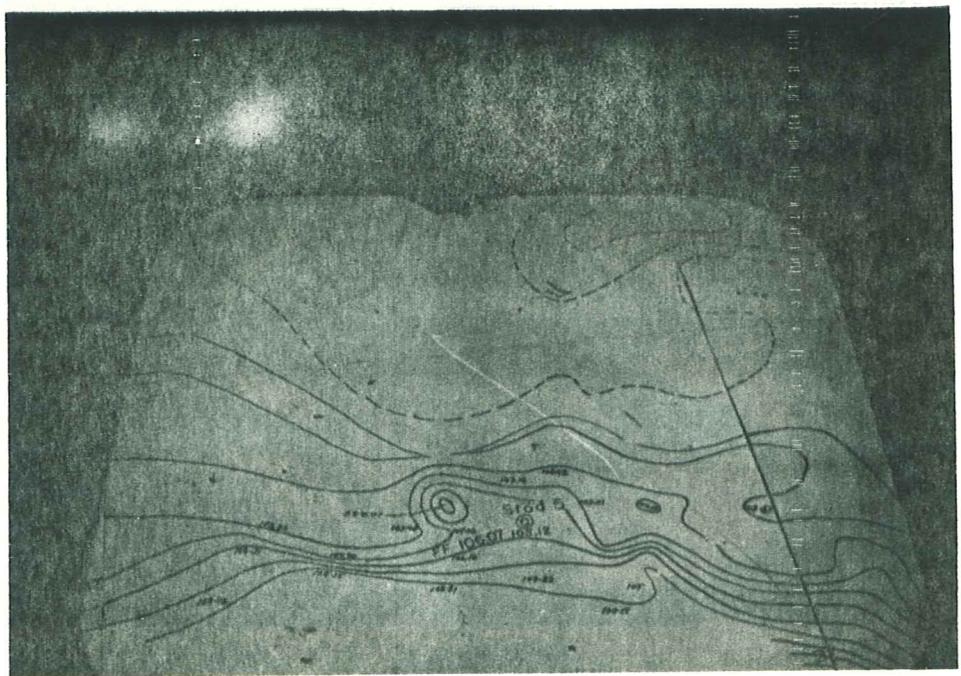
Mynd 6 Norðurá, líkanbygging

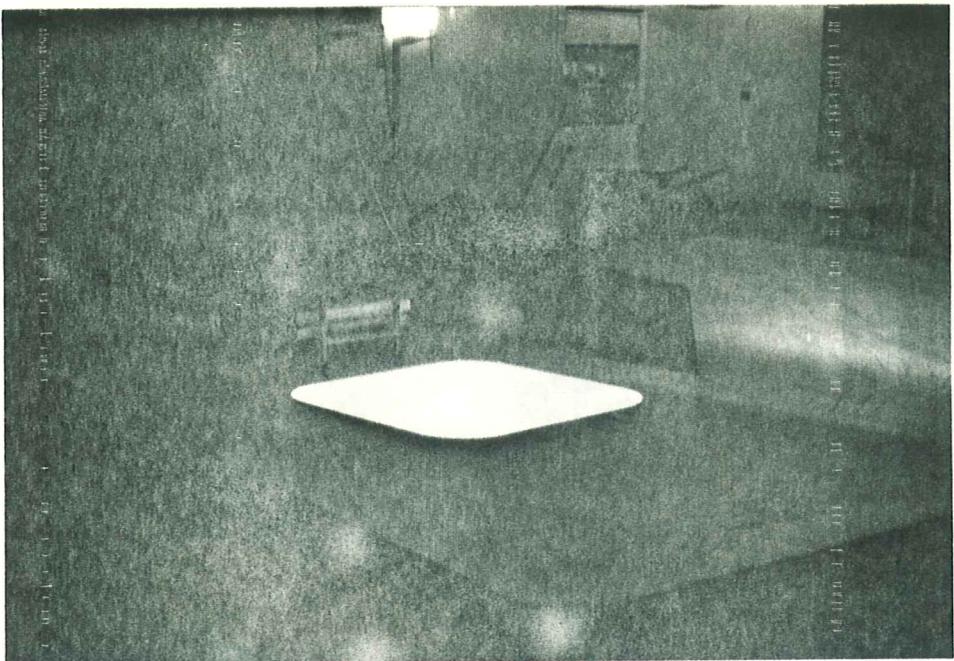
Mynd 7 Norðurá, líkanbygging, myndvarpa

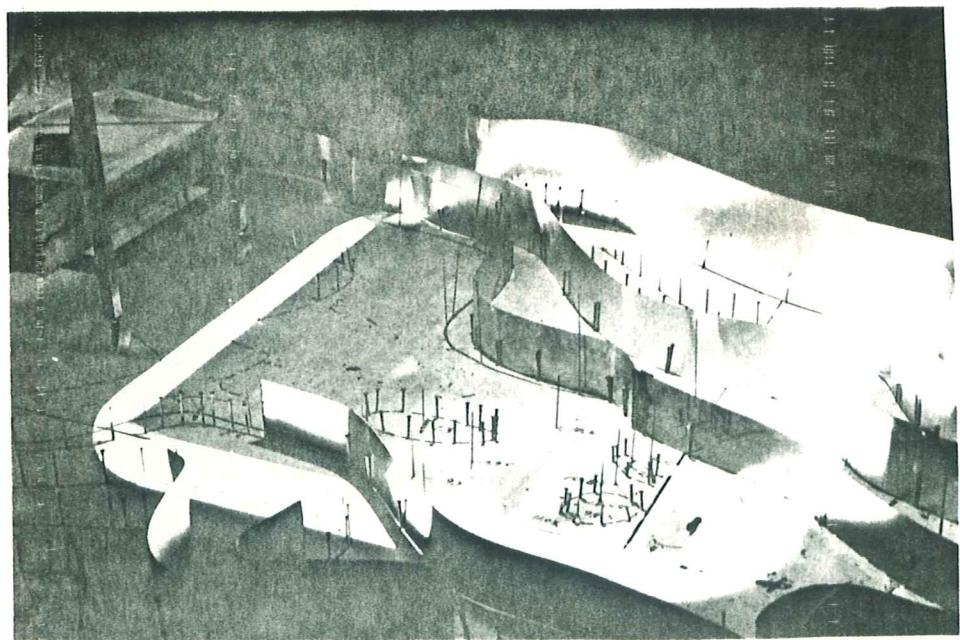
Mynd 8 Norðurá, líkanbygging, myndvarpa og hœðarlínur.

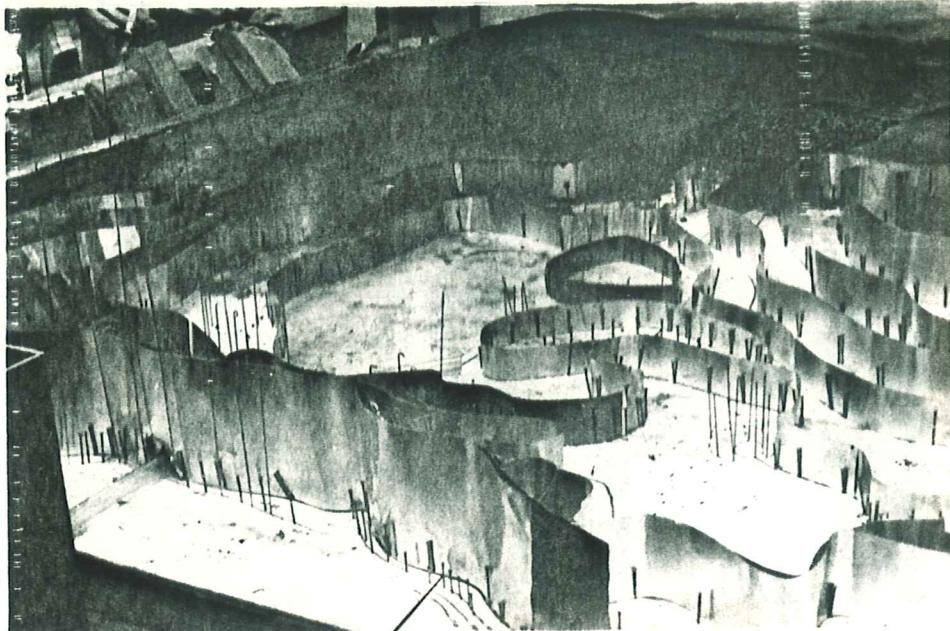
Mynd 9 Norðurá, líkanbygging. Blíkkrenningar  
í hœðarlínum.

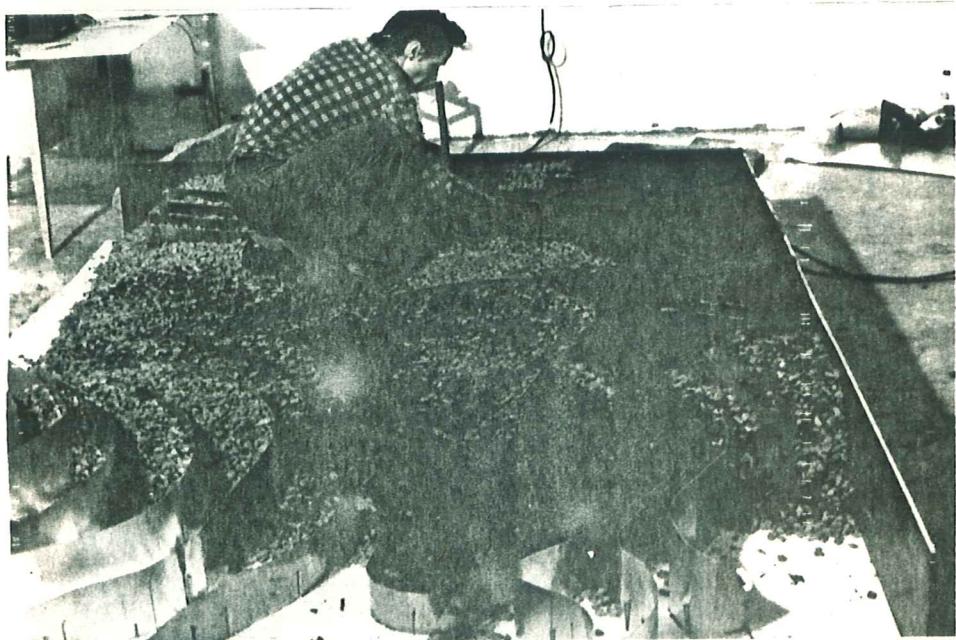
Mynd 10 Norðurá, líkanbygging

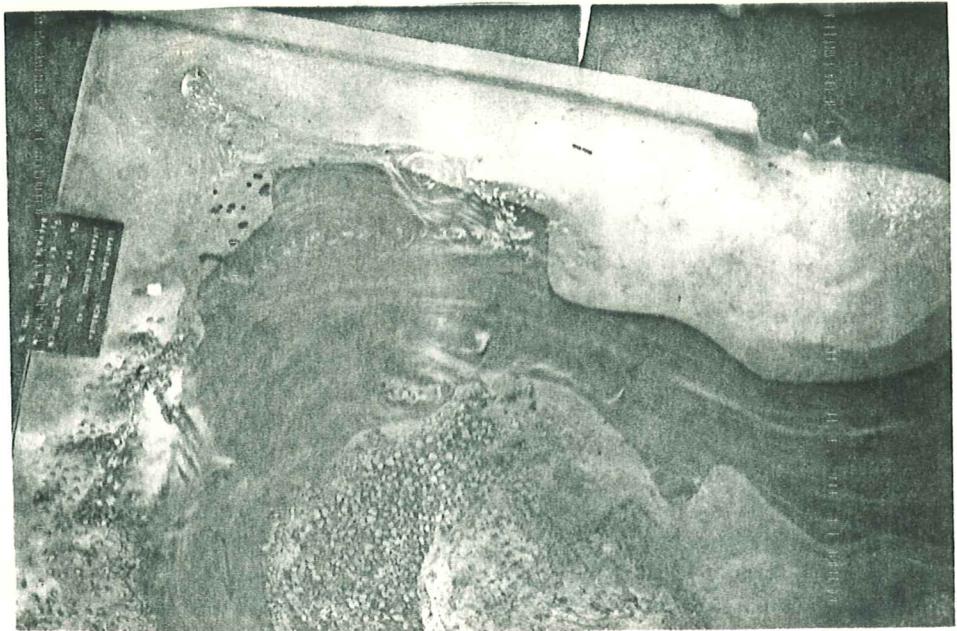
Mynd II Straumlinur Norðurá,  $Q = \text{m}^3/\text{s}$  efri  
hluti árinnar

Orsökin fyrir þessu er þríþátt. Í fyrsta lagi er klettur í miðju sniðinu og klýfur hann rennslið. Í öðru lagi er klappartotan á eystri bakknum dálitið flöt á vissu hæðarbili og breiðir sniðið hratt úr sér við hækkandi vatnshæð meðan hún er á því bili. Í þriðja lagi sést greiningur munur á straumlagi á mynd 11 annarsvegar og 13 og 15 hinsvegar. 13 og 15 sýna, að þegar rennslið er yfir  $100 \text{ m}^3/\text{s}$  en striður straumstrengur vestan við klettinn, en mikil minni hraði í eystra bilinu sem aftur orsakar minna heildarrennsli en það kritiska. Orsök þessa er

hvirfill sem myndast út af klappartotunni vegna þess að straumurinn úr efri hluta árinnar losnar frá eystir bakkanum í beygjunni. Við vaxandi rennsli verður þessi hvirfill það stór, að sniðið austan við klettinn lendir í straumskugga.

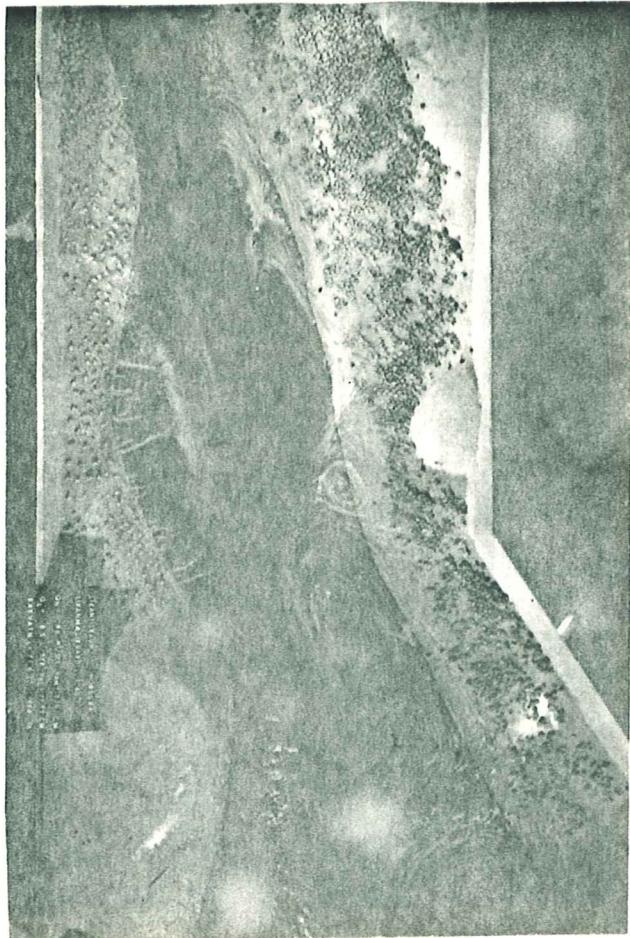
Mynd 12 Straumlinur Norðurá, neðri hluti árinnar

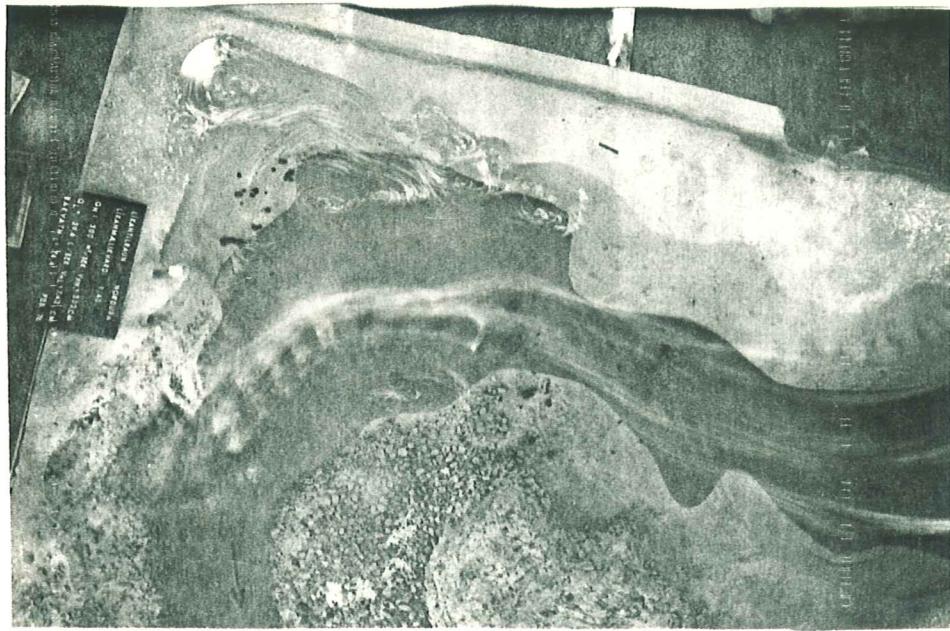
Mynd 13 Straumlínur Norðurá,  $Q = 300 \text{ m}^3/\text{s}$

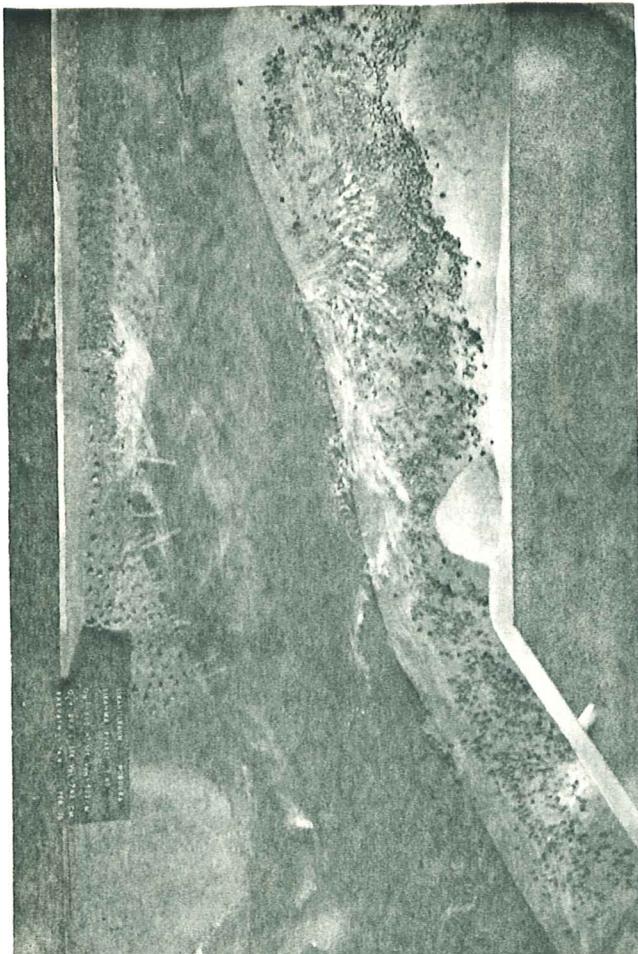
Mynd 14 Straumlínur Norðurá

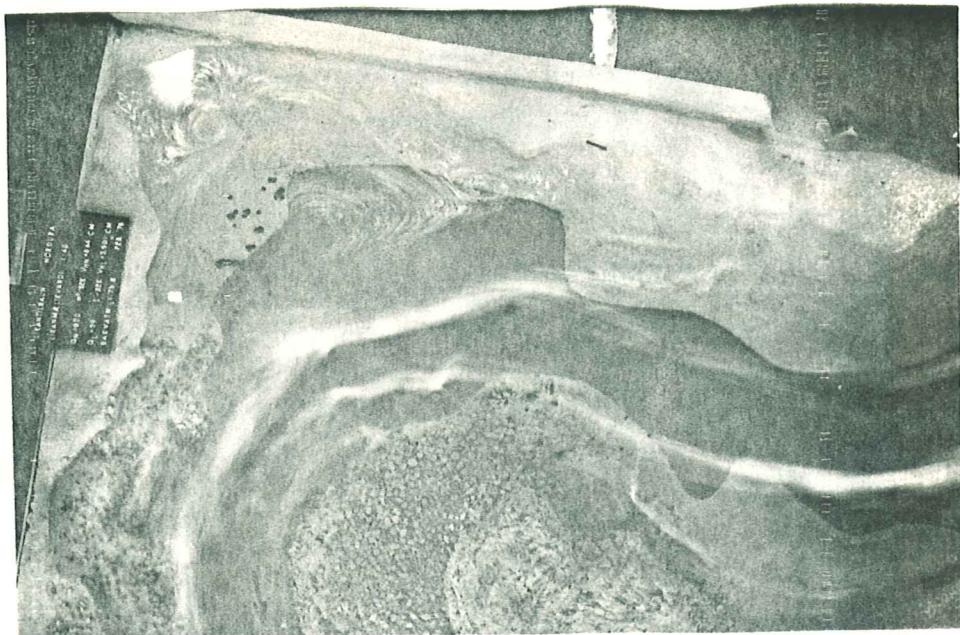
Mynd 15 Straumlínur Norðurá,  $Q = 600 \text{ m}^3/\text{s}$

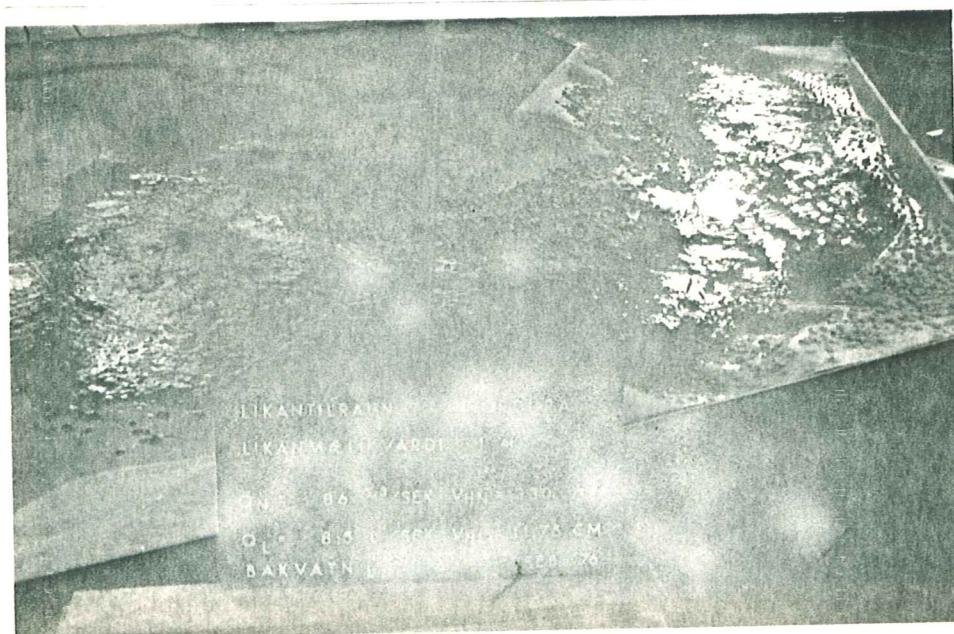
LÍKANTILRAUN NORÐURÁ  
LÍKANNALEIÐ VARDI  
TÍMI: 19. 6. 1970  
Q = 86 m<sup>3</sup>/s V = 1.170 cm  
ÖLF = 8.6 % V = 1.170 cm  
BAKVATN Q = 86 m<sup>3</sup>/s V = 1.170 cm

Mynd 18 Líkantilraun Norðurá,  $Q = 86 \text{ m}^3/\text{s}$

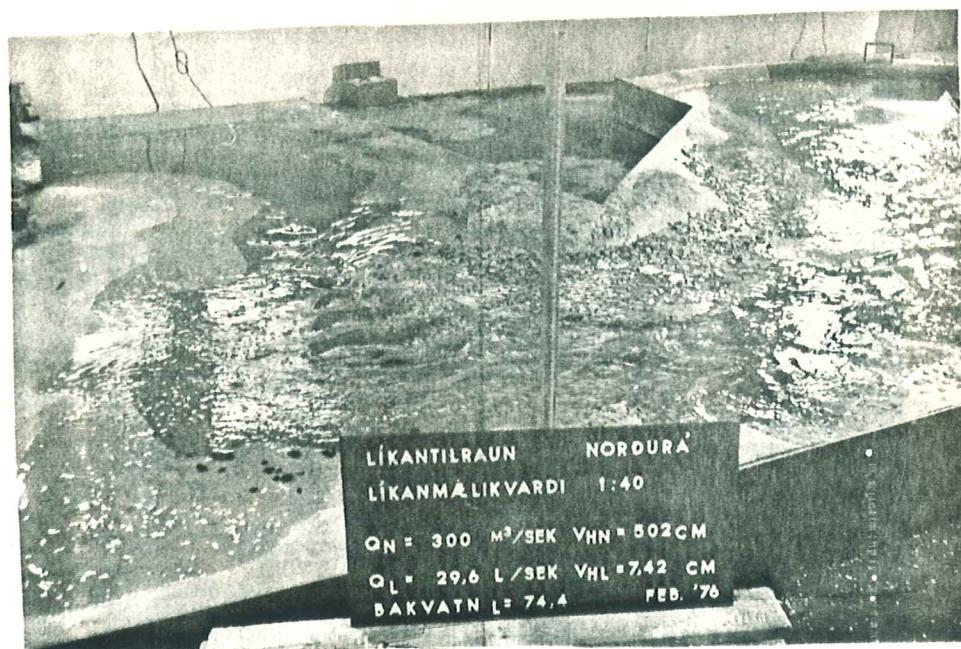
Mynd 19 Líkantilraun Norðurá, Q = 300 m<sup>3</sup>/s

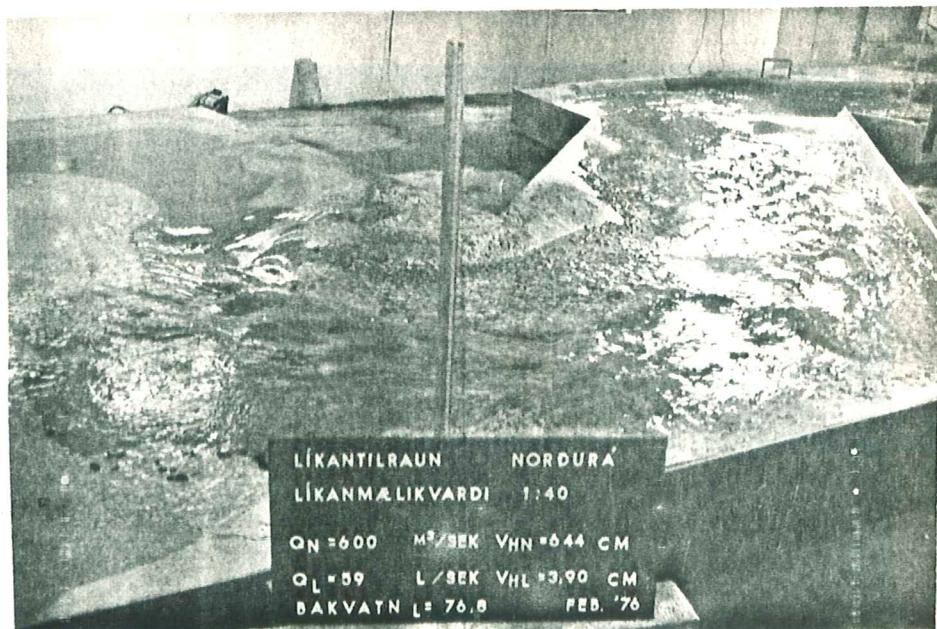
Mynd 20 Líkantilraun Norðurá, Q = 600 m<sup>3</sup>/s
