JARÐHITASVÆÐID URRÍÐAVATNI
Leyndardómar holu 1

OS-84113/JHD-49 B

Desember 1984

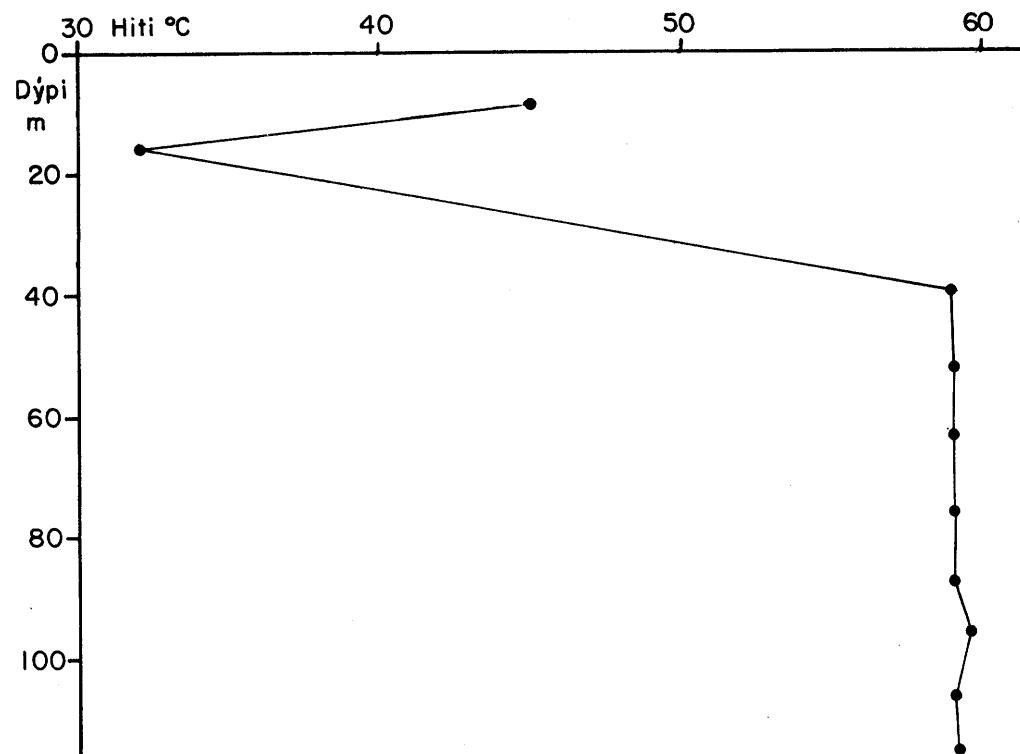
Mynd 1

Engar hitamælingar hafa verið gerðar í holunni eftir að borun lauk. Ferillinn á mynd 1 er fenginn með því að taka botnhita að morgni hvers vinnudags. Frá því holan varð 17 m djúp steig vatn í fóðurrröri 30 sm yfir vatnsborð og hélst svo til borloka. Í viðbæti við þessa skýrslu er úrdráttur úr borskýrslu Sullivan 3 frá árinu 1963, en borstjóri var Sigurður Sveinsson. Þar segir meðal annars að í borlok hafi 1,5 m verið tekinn ofan af fóðurrrörum og hafi þá endar þeirra verið 1,1 m

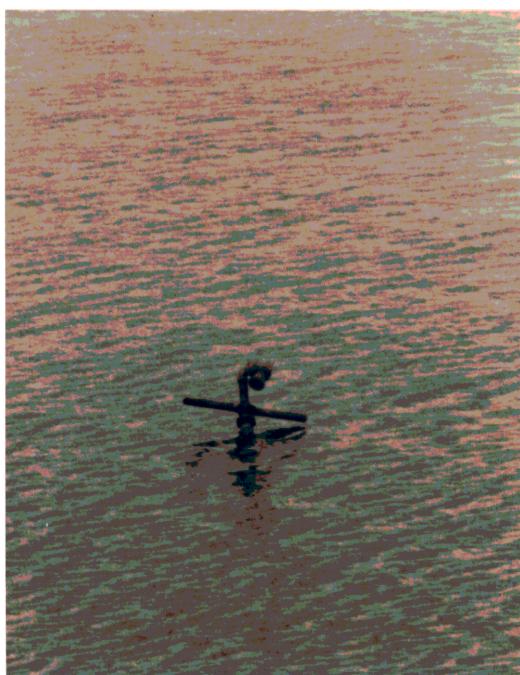
MYND 2. Urriðavatn. Stútur holu 1 eftir að steypt hafði verið í hana árið 1977 (Ljósm. Þórir Sveinbjörnsson).

kafaði niður að holunni árið 1977 þá var holustúturinn lóðréttur og þegar þórir stóð á toppnum vatnaði um hálsinn á honum samanber mynd 6. Holustúturinn hafði því ekkert hreyfst frá borlokum og hreyfingin á botnleðjunni þegar garðurinn vár lagður fyrir holu 4 hefur því engin áhrif haft á stútinn, en vatnsborð að líkindum 1-1 1/2 feti hærra árið 1977. Mynd 10 D sýnir hvernig skilið var við holuna að sögn þóris Sveinbjörnssonar (munnl. uppl. 1984) eftir að í hana hafði verið steypt árið 1977 úr 50 pokum af sementi

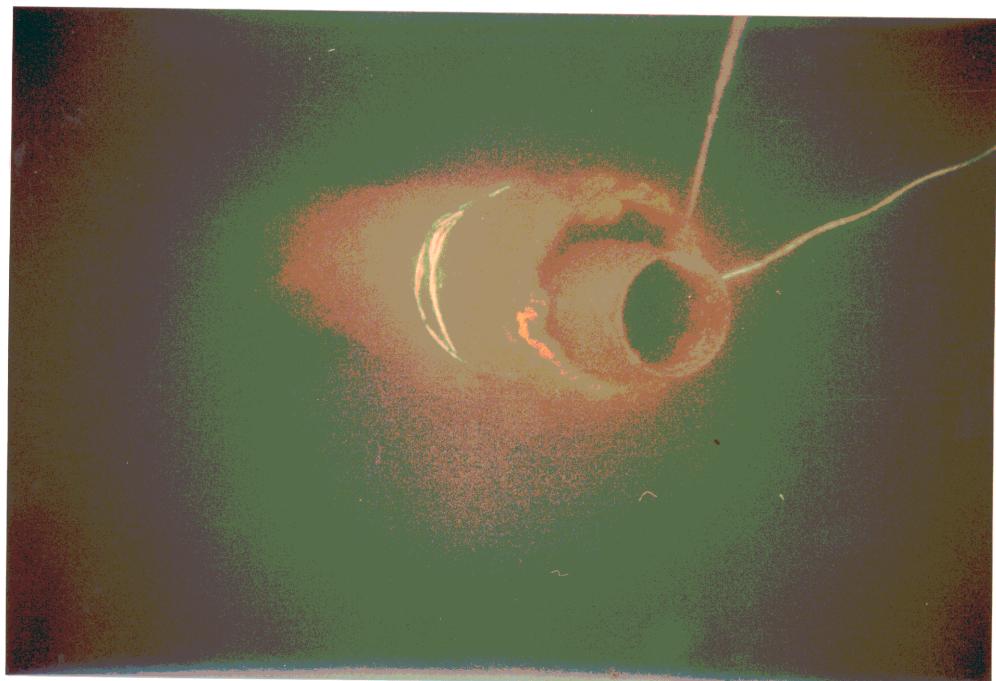
Myndir 5, 6 og 7 eru teknar ofan í vatninu. Mynd 5 sýnir kafarann vera að merkja við hversu langt mælistöngin gekk niður í stútinn. Halli borholustútsins kemur glögglega fram á myndinni en hvíta línan liggar nærrí því lóðrétt til yfirborðs. Mynd 6 er tekin niður á stútinn og sýnir að innra rörið liggar utan í það ytra sem er nokkuð ryðbrunnið. Mynd 7 sýnir neðri hluta ytra rörsins þar sem það stendur ryðbrunnið upp úr vatnsbotninum. Mynd 8 er tekin í garðbrúninni tveim metrum vestar en holu 4. Bólið á holu 1 ber yfir vinstri öxl Baldurs Einarssonar sem er að binda sökkur á útfarann.

Mynd 6. Stútur holu 1
(Ljósm. Þór-
arinn Smári).

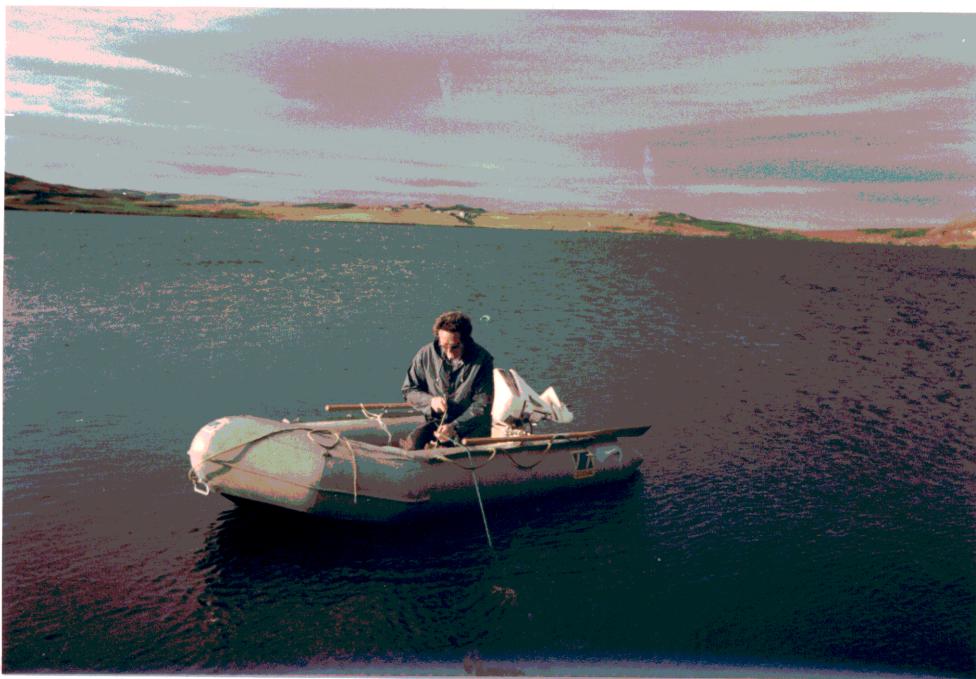
Könnun á umbúnaði holunnar leiddi í ljós að holutoppnum hallar til norðurs í átt frá garðinum. Helst eru líkur á því að hann hafi svignað þegar steypt var í holuna árið 1977 en þungi botnleðjunnar sem ýttist til hliðar út frá garðinum hefur hjálpað til. Annar möguleiki er að ís á vatninu hafi brotið eða sveigt stútinn. Myndir teknar

niðri í vatninu sýna að ytri fóðringin (5") er mjög veðruð en lítið sér á innra rörinu (3" galv.). Þá telja kafarar að los sé á fóðurrörinu.

MYND 8. Stútur holu 1 (Ljósm. Þórarinn Smári).

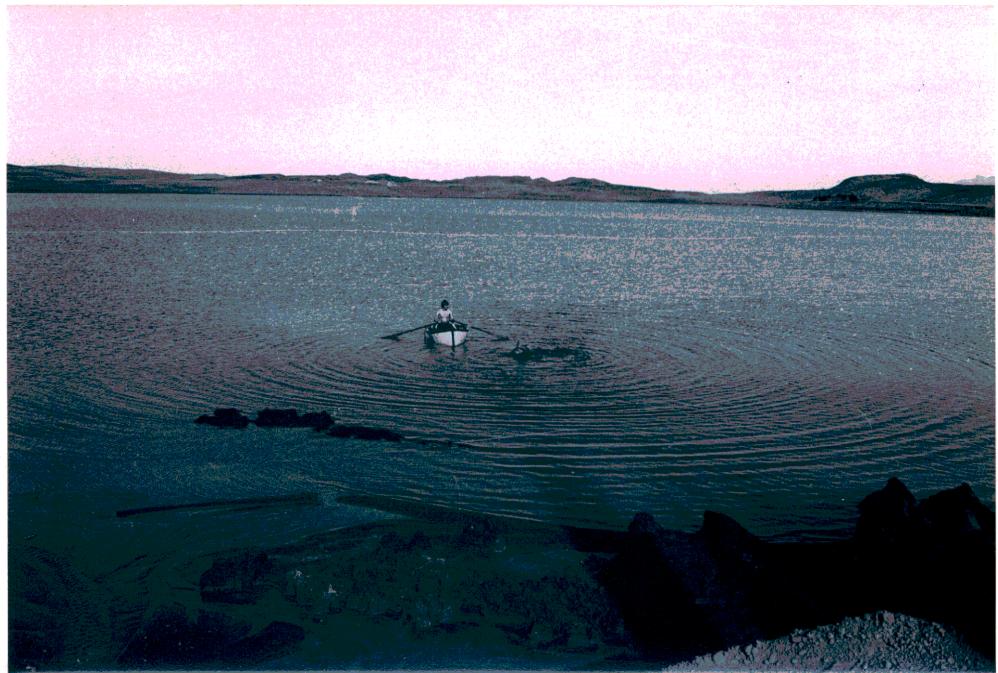
Þegar garðurinn fyrir holu 4 var lagður lyftist botnleðjan beggja vegna upp í yfirborð, en seig síðan aftur. Einskonar hryggur reyndist þar sem planið fyrir holu 4 er, en botnleðjan lyftist ekkert að ráði þar. Í garðinn fóru a.m.k. 15 þús. m³ af efni (Baldur Einarsson munnl. uppl. 1984). Bætt var smávegis utan á planið þegar garðurinn var framlengdur fyrir holu 6. Þegar sá garður hafði verið lagður (í hann fóru um 35 þús. m³) nokkuð út frá fyrri garðinum gerðist það að u.p.b. sex ystu metrarnir "duttu" skyndilega niður. Við það lyftist botninn upp í vatnsborð og náði 60-70 m út frá garðhlutanum sem sökk (Baldur Einarsson munnl. uppl. 1984). Þessi upplyfti "botn" seig fljótlega niður aftur en áður komust menn að raun um að engum var fært um það kvíksyndi nema fuglinum fljúgandi. Samkvæmt upplýsingum frá Baldri virtist einnig vera nokkurs konar hryggur undir planstæði holu 6. Mynd 9 er tekin vestast á garðinum að holu 4 árið 1977 og sést í höfuð þórs Sveinbjörnssonar þar sem hann stendur á stút borholu 1. Í forgrunni má sjá leifar "upplyfts" botns.

MYND 9. Þórir Sveinbjörnsson stendur á stút borholu l árið 1977.
(Ljós. borari).

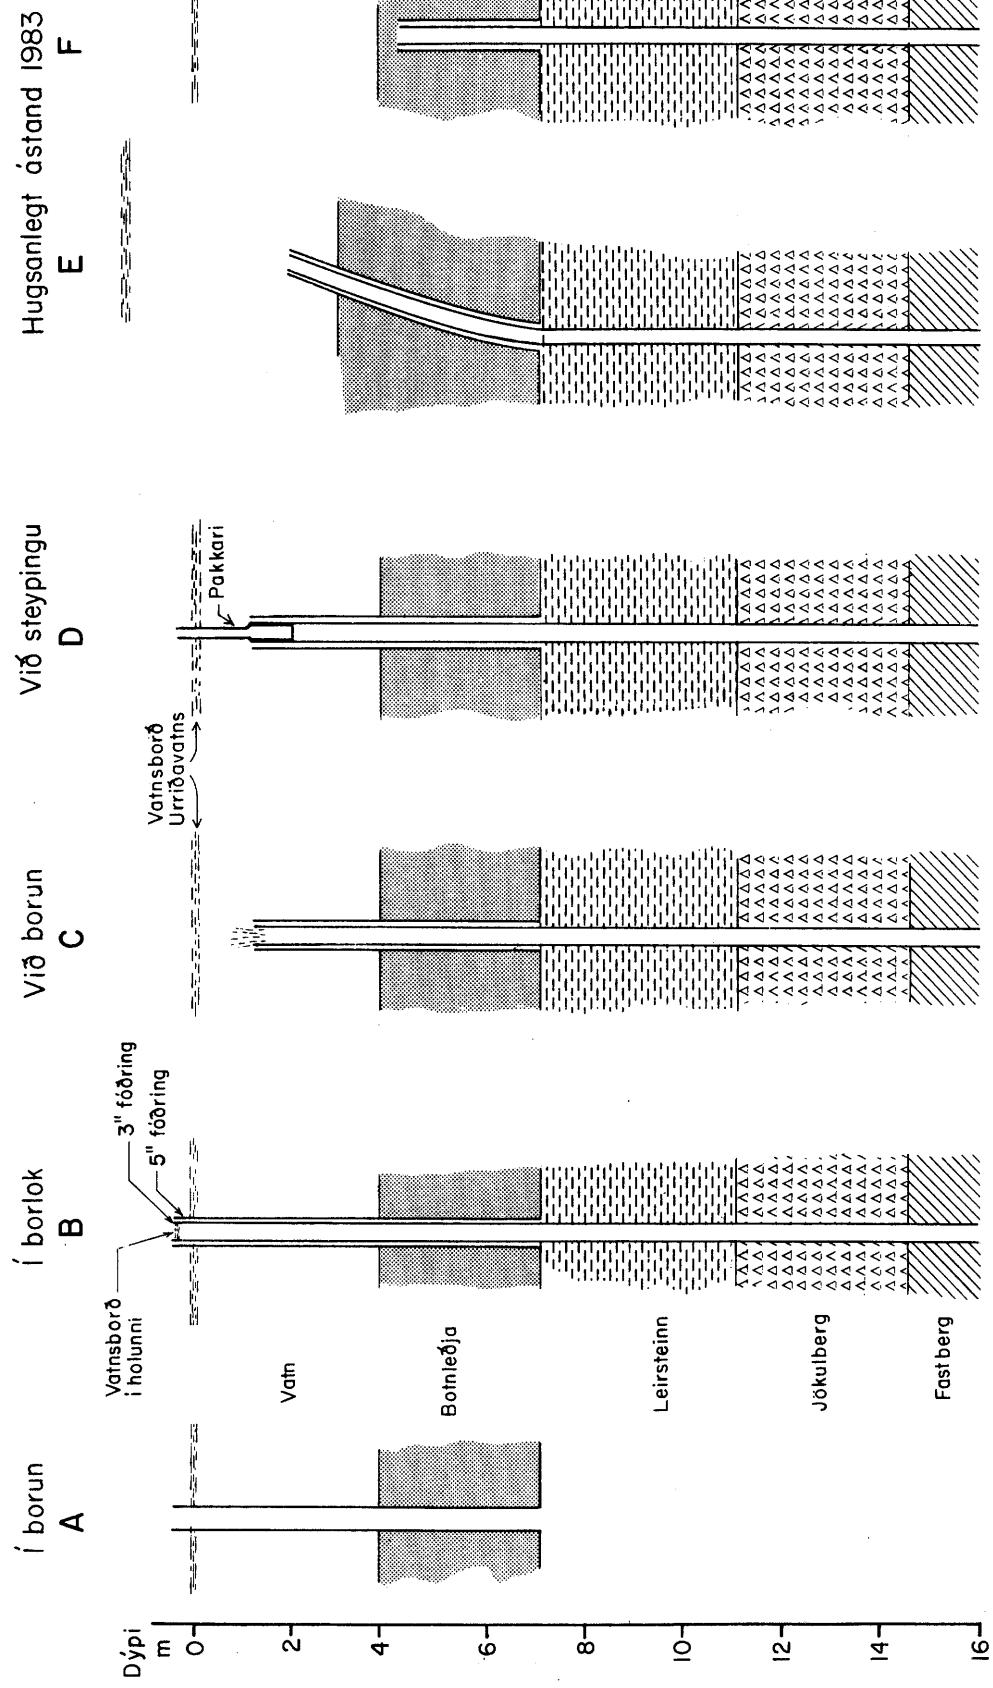
URRIÐAVATN
ÁSTAND HOLU 1

Eins og áður sagði var einn megin tilgangur könnunarinnar að komast að raun um ástand holunnar. Mynd 10 sýnir túlkun þeirra hugmynda sem fást út frá fyrirliggjandi upplýsingum. Mynd 10 A sýnir 5" fóðringuna, en ofan um hana var steypt úr 10 pokum af sementi sem áttu að fara utan með því við botn (sjá viðauka). Mynd 10 B sýnir snið af holunni þegar 3" fóðurrörið hafði verið steypt niður með 5 pokum af sementi. Mynd 10 C sýnir hvernig skilið var við holuna að borun lokinni 1963, en samkvæmt þóri Sveinbjörnssyni (munnl. uppl. 1984) sem

Myndir 10 E og 10 F sýna hvernig hugsanlegt ástand holunnar getur verið nú. Á mynd 10 E er tekið dæmi ef sá hluti fóðringanna sem er í linri botnleðjunni hefur bognað. Má hugsa sér að það hafi að mestu gerst af völdum iss á meðan pakkarinn stóð í holunni. Þess má geta að árið 1978 sást ekkert standa upp úr vatninu þar sem hola 1 er, þegar höfundur var í sýnatöku við holu 4. Hugsanlegt er að sú hreyfing sem varð á botnleðjunni þegar garðurinn fyrir holu 6 var lagður hafi einnig raskað holufóðringunum, en á myndinni er reiknað með að botnleðjan sé 0,8 m ofar heldur en árið 1977 og að yfirborð Urriðavatns hafi í sumar sem leið verið 1,5 m hærra heldur en þegar holan var boruð. Mynd 2 var tekin árið 1977 eftir að steypt hafði verið í holuna. Greinilegur halli er á þeim hluta sem upp úr stendur. Ekki er ólíklegt að þá þegar hafi verið kominn halli á stútinn. Með þessu mælir að kafarar töldu sig geta skekið fóðringuna, sem sé laus. Mynd F sýnir hugsanlega afstöðu ef fóðringin hefur farið sundur og grafist 1,5 m niður í botnleðjuna.

Þessi könnun gefur ekki tilefni til að slá neinu föstu um hvort leki er um holuna eða ekki. En í ljósi þess hve niðursetning kenniefnis tókst vel vorið 1983 má ætla að með því að setja niður kenniefni nákvæmlega á þeim stað sem hola l er, þá megi komast að raun um hvort leki er niður holuna.
