**Athugun á sprungum í veggjánni
í Árbæ, vestan við Rauðavatn**

Unnið fyrir Póst og síma

OS-96027/JHD-16 B

Máí 1996

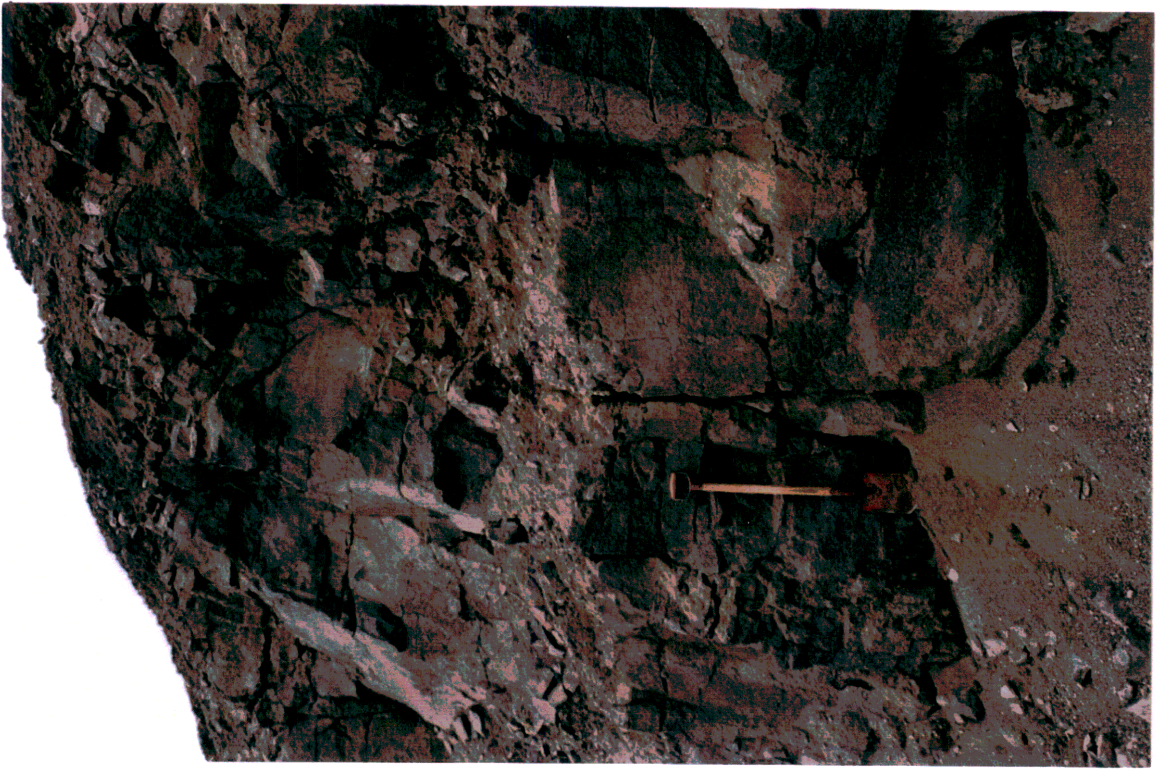
- Sprunga 1: Um 3-4 cm sprunga fyllt með lausum leir og sandi. Sprungan er 13 m N við staur 2. Þessi sprunga gæti átt við brotalfnu E (mynd 3).
- Sprunga 2: Um 1-3 cm, misvif sprunga fyllt með lausum leir og sandi (mynd 4). Sprungan er 18 m N við staur 2. Stefna 052/85 A, líklega of mikill halli. Um 9 m norðar er hleðsla stórgrýtis í bergstálinu, ef til vill vegna þess að þar hafi hrunið vegna brota í berggrunni.

Mynd 3. Ljósmynd af sprungu nr. 1.

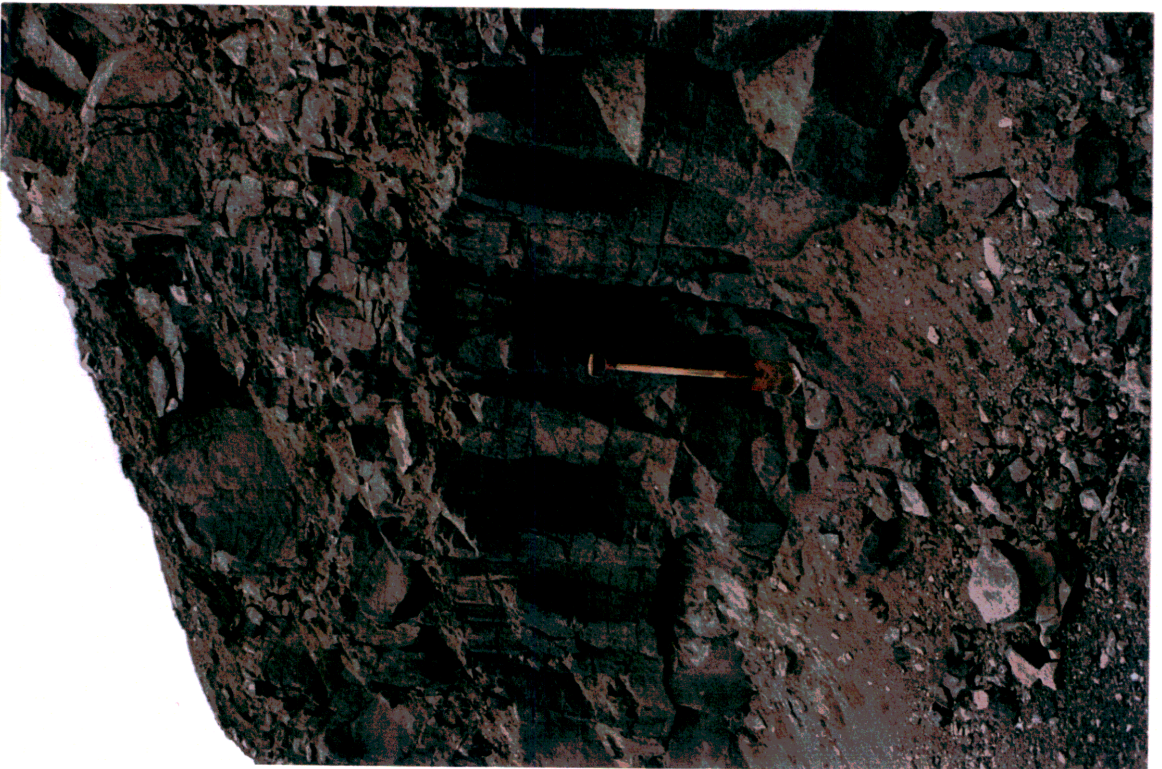
Mynd 4. Ljósmynd af sprungu nr. 2.

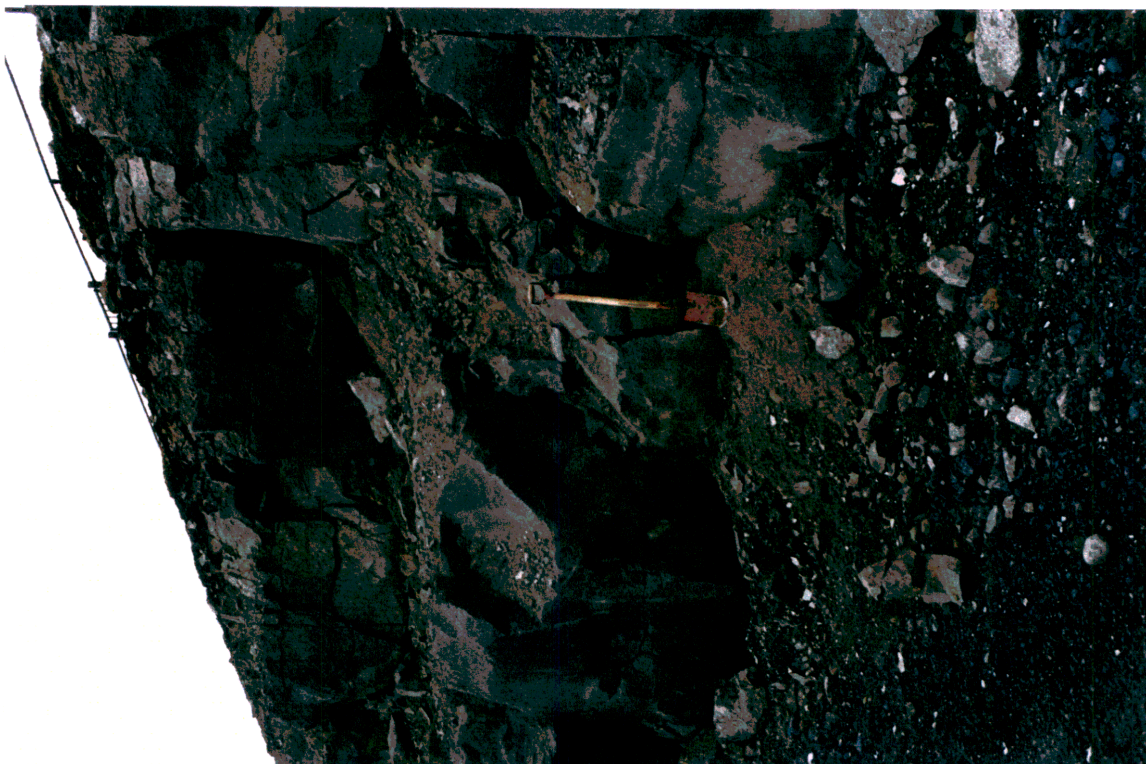
- Sprunga 3: Greinileg sprunga 15 m N við staur 4, sýnd á mynd 5 og einnig á mynd 6 af gryfju 3. Þetta er sú sama og sprunga D sem fannst á loftmynd. Sprungan er um 20 cm vif og fyllt leir og sandi, stefna 040/89 W. Er grafið var þvert á þessa sprungu kom í ljós að hún var fyllt hörðnuðum leir og sandi og hefur ekki hreyfst eftir ísöld að því best verður séð (mynd 15).

Mynd 5. Ljósmynd af sprungu nr. 3 í vegstálinu.

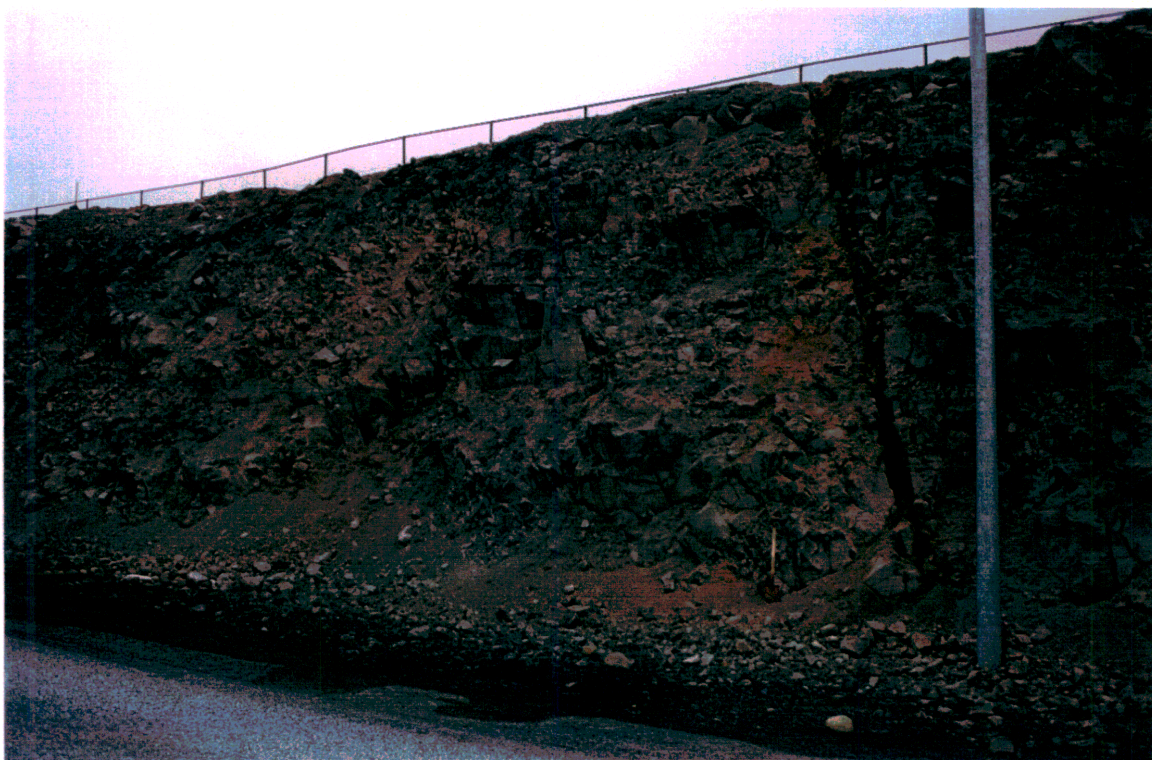
- Sprunga 6: Þessi sprunga er 39 m norðan við staur 7 og er opin að hluta, en um 10-15 cm sprunga er mælanleg (sjá mynd 7). Sprungukaflinn telur nokkur brot og sprungur sem samtals nema um 20 cm gliðnun. Sprungur eru alveg fylltar leir og sandi, efst er jarðvegur sem bendir til fremur ungs aldurs; stefna 035/89 W. Hliðarskurður var grafinn þvert á þessa sprungu og fannst hún þar (mynd 16).

- Sprunga 7: Þessi sprunga er sú greinilegasta og jafnframt viðsjárverðasta á svæðinu. Hún er 49 m norðan við staur 7 og var 80 m langur skurður grafinn eftir henni til að kanna stefnu og aldur (myndir 7-13 og mynd 16). Þessi, og raunar sprungur 5, 6 og 7 eru tengdar broti C, sem er stærsta brotið, en samanlögð gliðnun þeirra er um 40-50 cm. Sprunga 7 er mjög greinileg, en brúnn leir og sandur hefur farið niður hana. Í skurðbotni er sprungan víða opin og hefur jarðvegur sigið niður í hana. Auðvelt var að finna þessi brot austan vegarins. Stefna brotsins er nál. 040/88 W, og er lóðrétt færsla um 1-1,5 m, sigið niður að austanverðu.

Mynd 7. Ljósmynd af sprungum nr. 6 og 7.

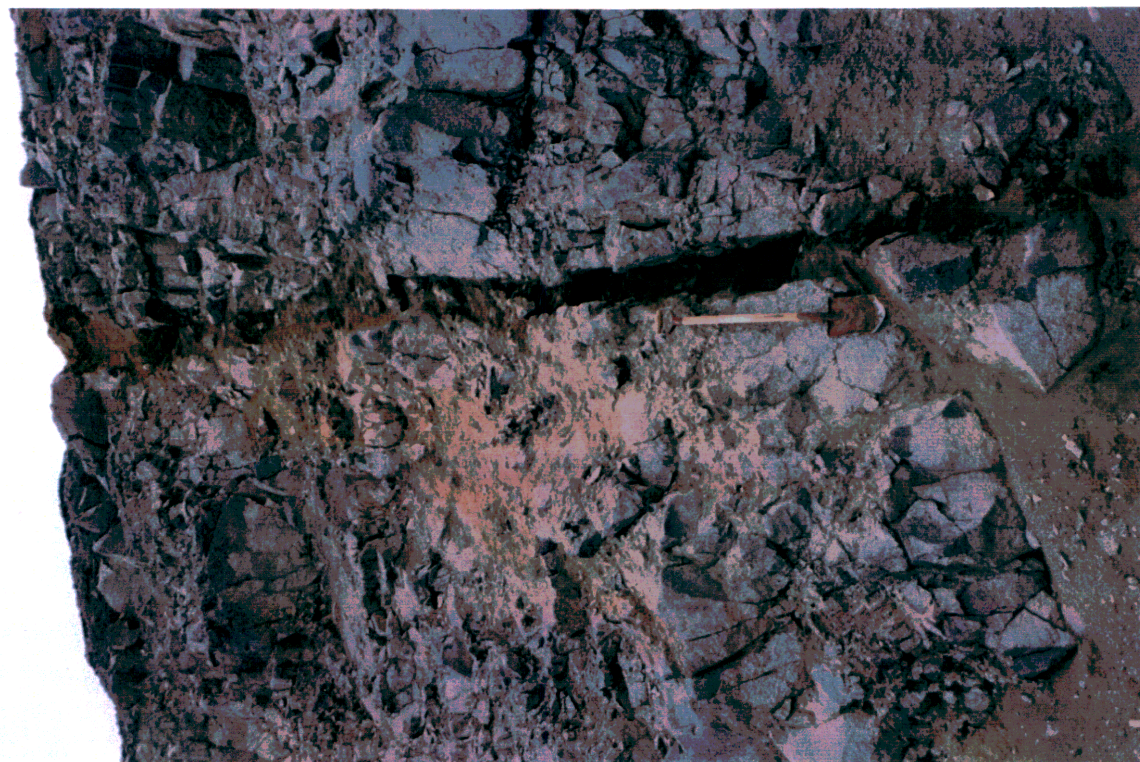
Sprungu 7 (nefnd C á kortinu) var grafin upp að hluta með 81 m löngum skurði sem byrjar um 8 m frá vegbrún. Síðan var grafið þvert á skurðinn samhliða veggjanni til að kanna brot þar. Myndir 7, 8, 9, 10 og 11 eru af brotinu í skurðinum, opnum sprungum og leirfylltum þar. Skurðurinn er teiknaður upp á mynd 16. Brot nr. 7 kom mjög greinilega fram í skurðinum og brot nr 6 í syðri hliðarskurði. Brot 6 er minna, liggur 6 m sunnar og er samhliða nr. 7, líklega hreyfing á sama tíma. Misgengi um 1-2 m er um sprungu 7, sigið niður að SA. Sprungan er opin á kafla og hefur jarðvegur sigið niður í hana (myndir 8, 9, 10 og 16). Sprungan hefur opnast á ísöld því hún er hálfyllt af jökulruðningi, síðan hefur hún opnast aftur eftir ísöld og jarðvegur sigið niður í hana. Ekki er að merkja hreyfingar á sprungunni sl. 2000 ár, eftir að sn. land-

Mynd 8. Ljósmynd af sprungu nr. 7, jarðvegur hefur sigið niður í sprunguna.

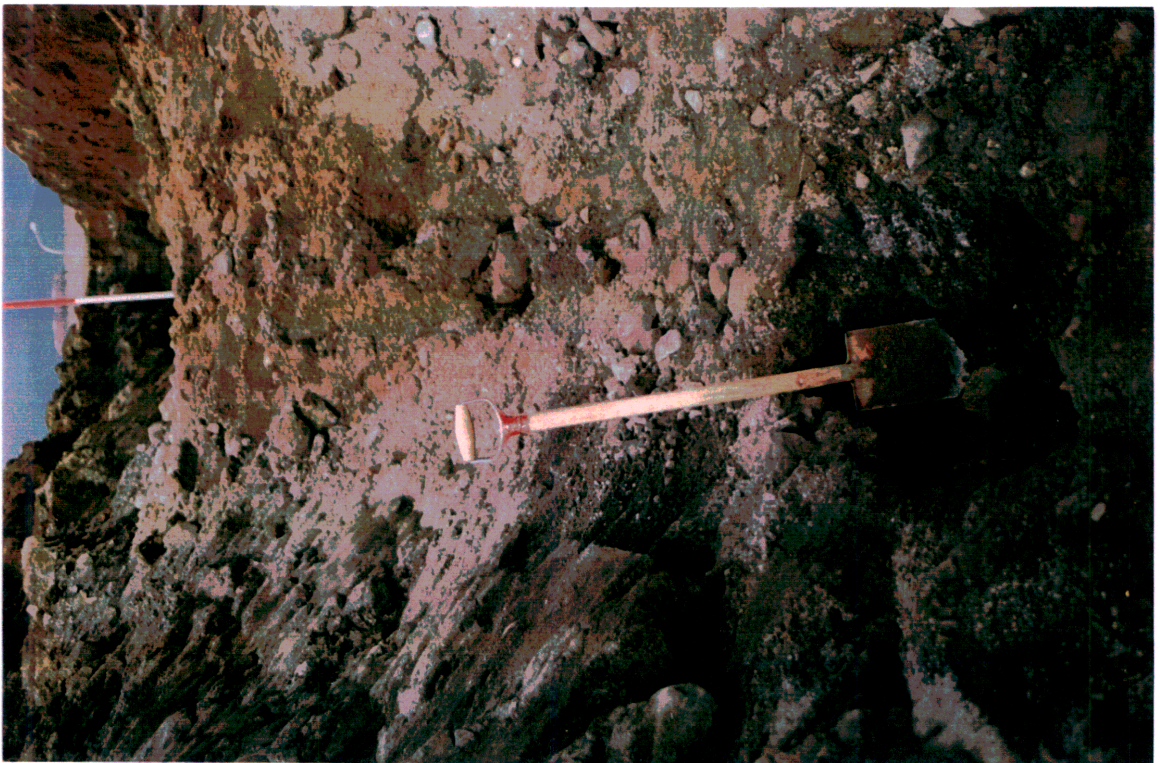
Mynd 10. Ljósmynd af opnum kafla í sprungu 7 í skurði.

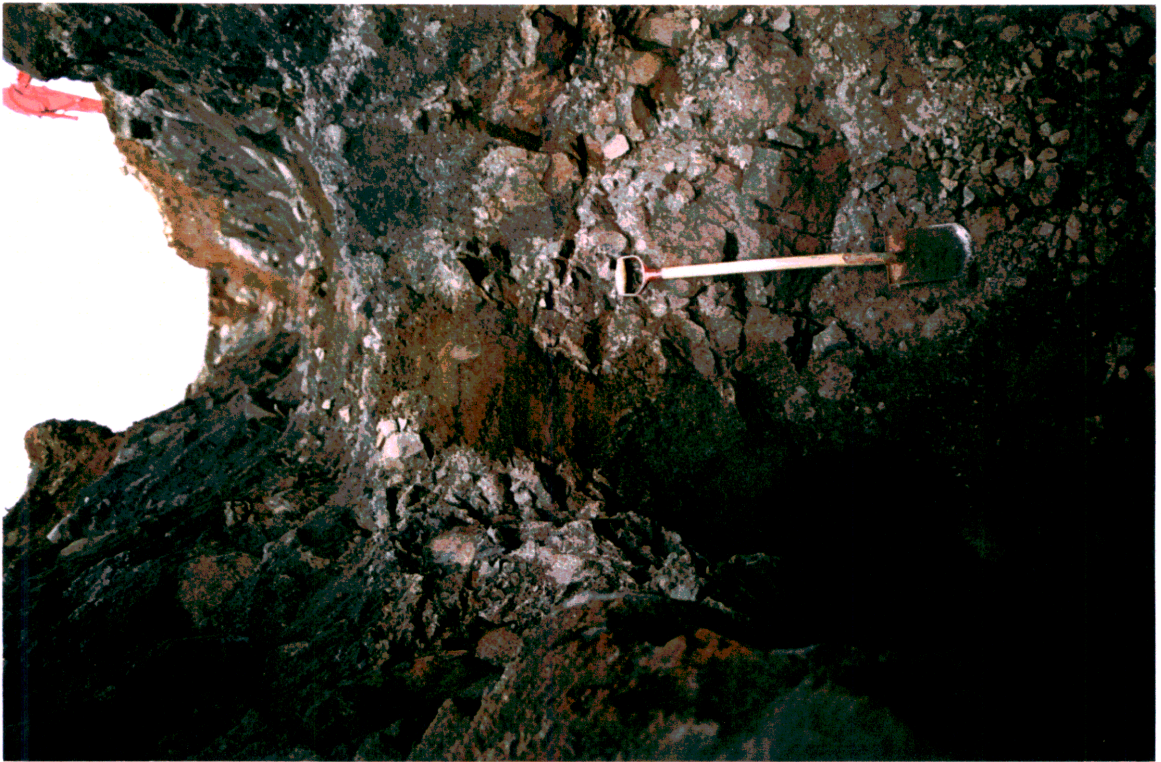
Mynd 11. Ljósmynd af sprungu 7 í miðju skurðs, sprunga leirfyllt, op neðar.

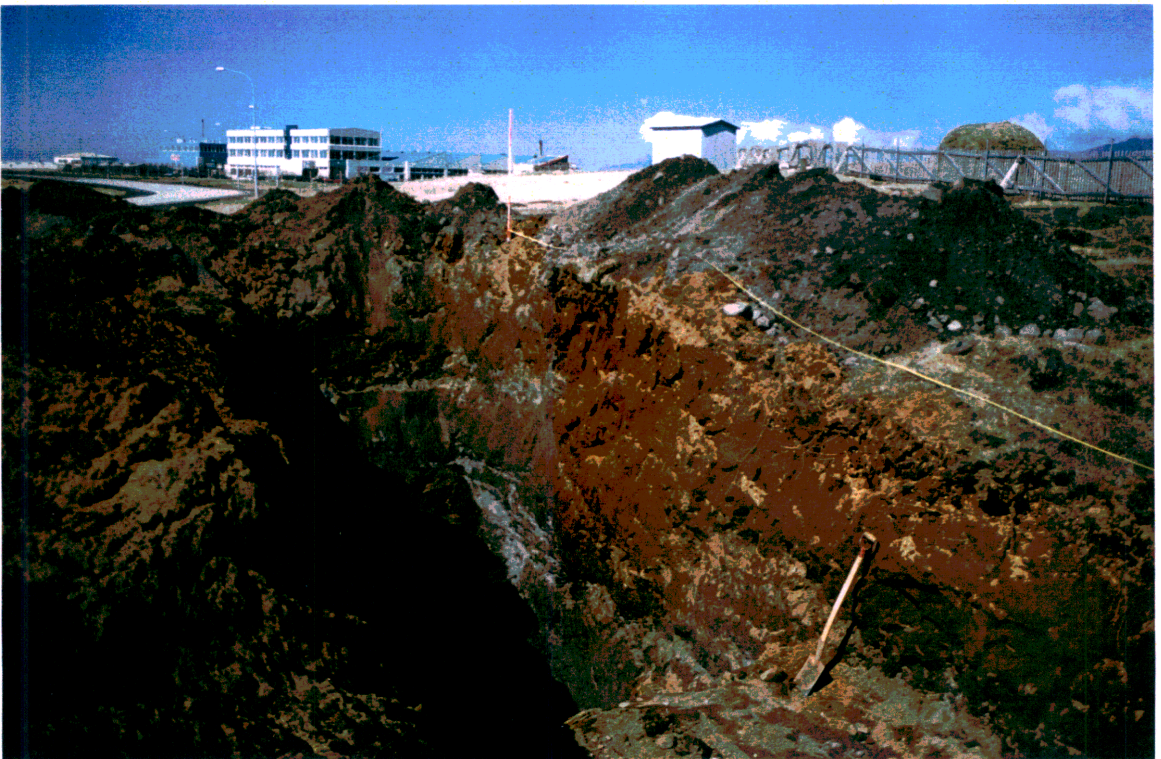
á mynd 12 og teiknuð upp á mynd 14 b. Sprunga 6 eða 7 kom fram í gryfjunni, en vegna þess hve langt er að gryfju 1 er ekki óyggjandi hvor sprungan fannst. Ef til vill sameinast brotin í eitt er sunnar dregur. Hér sést sprungan vel vegna þykkunar jarðvegs yfir henni. Ekki var komið niður á fast þótt gryfjan væri 5 m djúp. Leirlög í vegg gryfjunnar benda til þess að misgengi sé um sprunguna og hafi sigið niður um 1,5-2 m austan hennar.

Mynd 12. Gryfja 2: Ljósmynd af sprungu 7, V-laga þykknun jarðvegs.

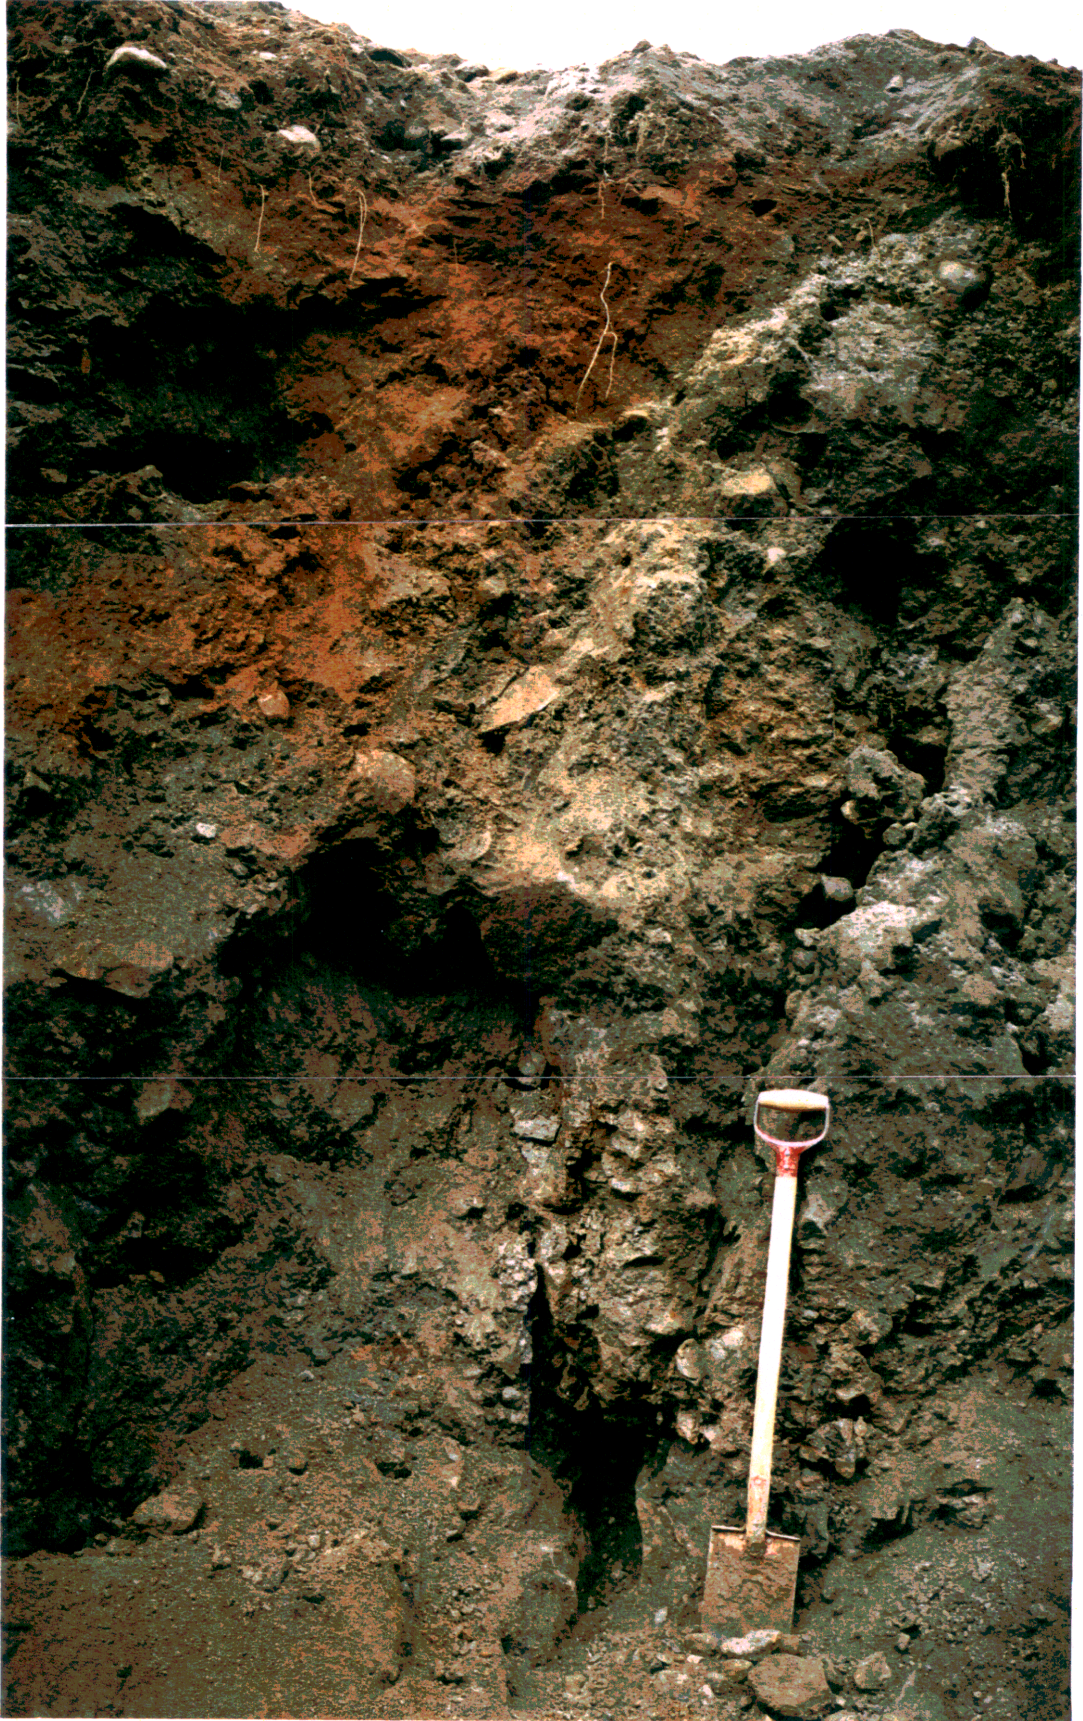
Gryfja 1 er grafin þvert á sprungu 7 og kom hún fram sem þykkun jarðvegs og sem moldarfyllt sprunga. Ljósmynd af sprungunni og V-laga þykkun jarðvegs yfir henni er sýnd á mynd 13 og teikning á mynd 14 a. Dýpi á fast er 4 m.

Mynd 13. Gryfja 1: Ljósmynd af sprungu 7, sprunga opin og jarðvegur hefur sigið niður í hana.

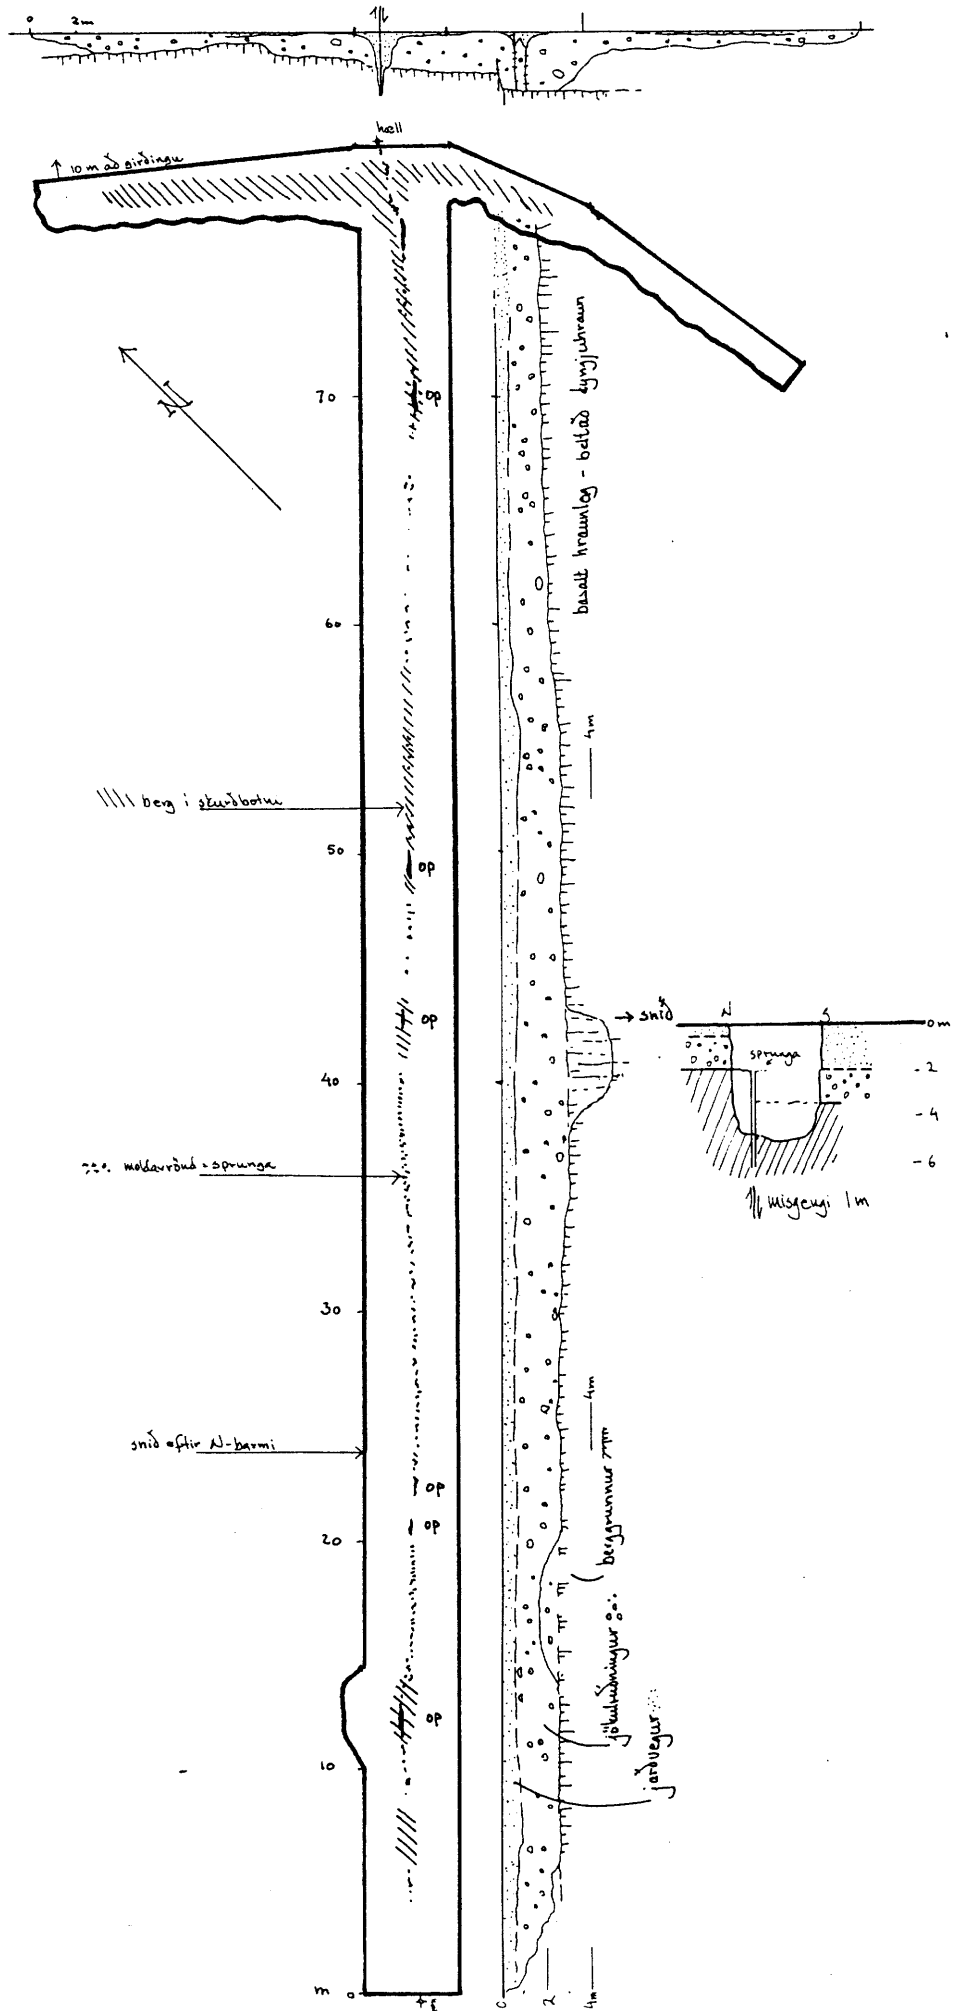
Sprungu nr. 6 fannst er grafið var til suðurs meðfram girðingu sem ver vegstálið. Misgengi er erfitt að sjá með vissu, en brún í berginu á botni skuðsins bendir til um 0.5-1 m sigs að sunnanverðu. Mold hefur einnig sigið niður í þessa sprungu.

Sprungu nr. 5 fannst ekki er grafið var lengra suður. Sprungur nr. 8 og 9 fundust ekki í hliðarskurði sem grafinn var frá austurenda aðalskurðsins. Þær sprungur eru því trúlega gamlar og leirfylltar.

Mynd 16. Skurður: Sprunga 7 kemur fram sem op og sem jarðveggrönd þegar grafið er niður í berg. Sprunga 6 kemur einning fram í sniði hliðarskurðs.
