Landbrot við Skorradalsvatn

Unnið fyrir Andakílsárvirkjun

OS-98074

Desember 1998

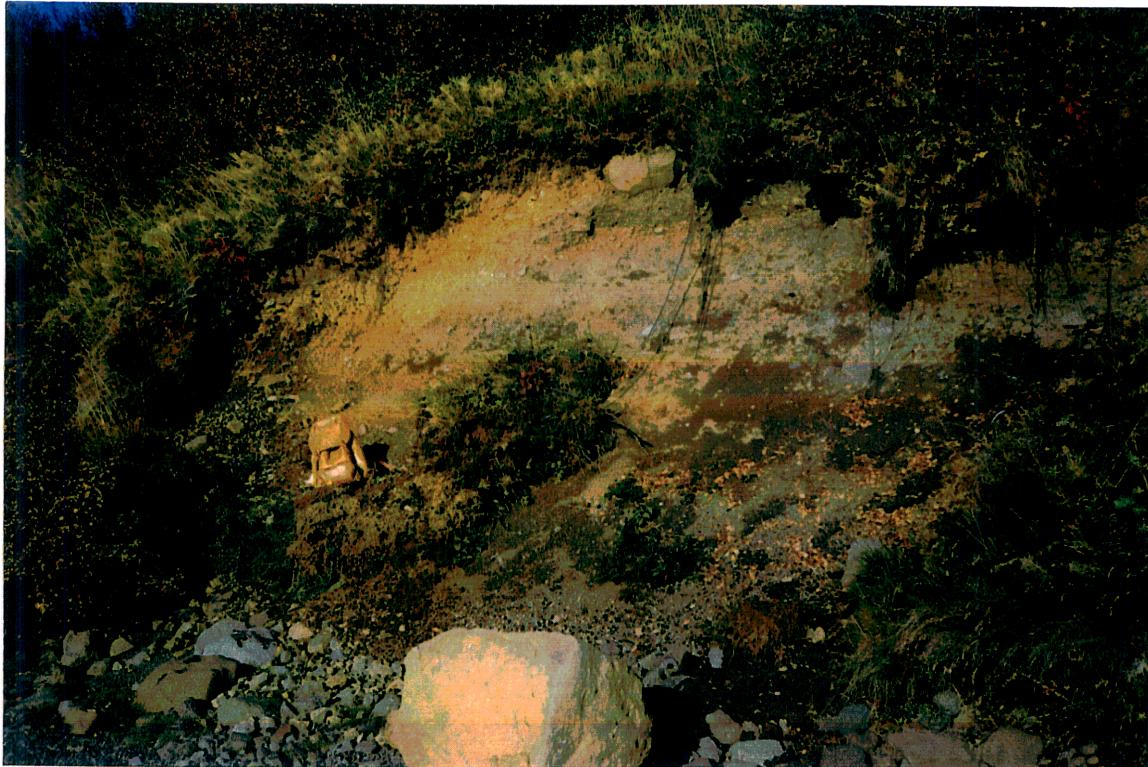
Ljósmynd 1: Í Fitjahlíð, milli bústaða nr. 6 og 8. Um 4 m hár rofbakki úr jökulruðningi.

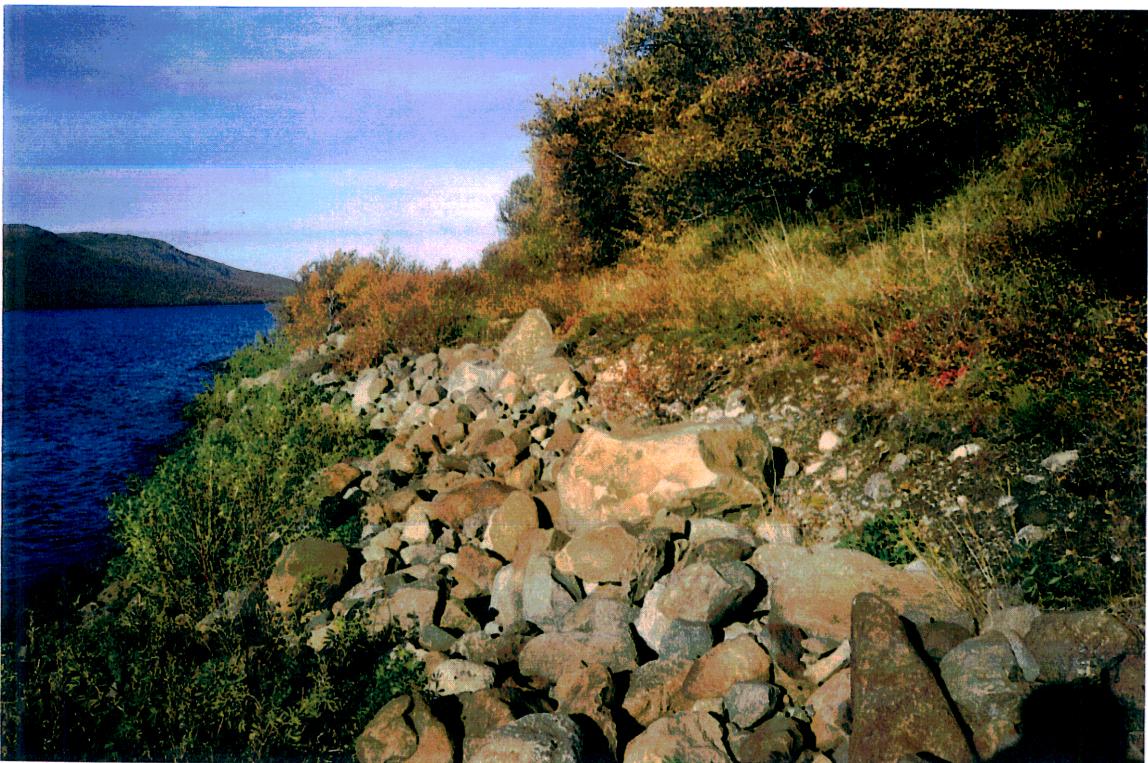
Ljósmynd 2: Í Fitjahlíð milli bústaða nr. 68a og 82. Dæmigerð uppýtt grjótvörn, sem hefur verið ýtt upp að rofbakka úr jökulruðningi. Lúpína hefur náð fótfestu í fjöruborðinu.

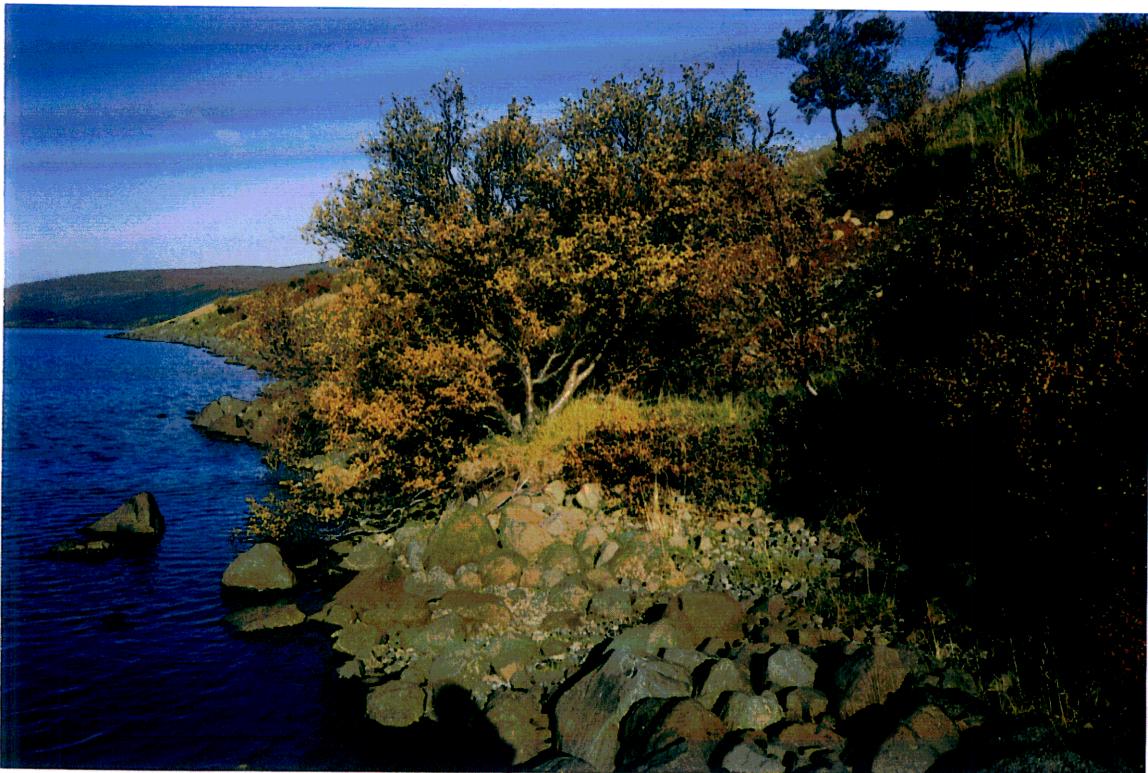
Ljósmynd 3: Í landi Háafells. Stór gróðurtorfa með myndarlegu birkitré hefur hér hrunið í heilu lagi um 3-4 m niður að vatnsbakknum. Grjótvörn í flæðarmálínu.

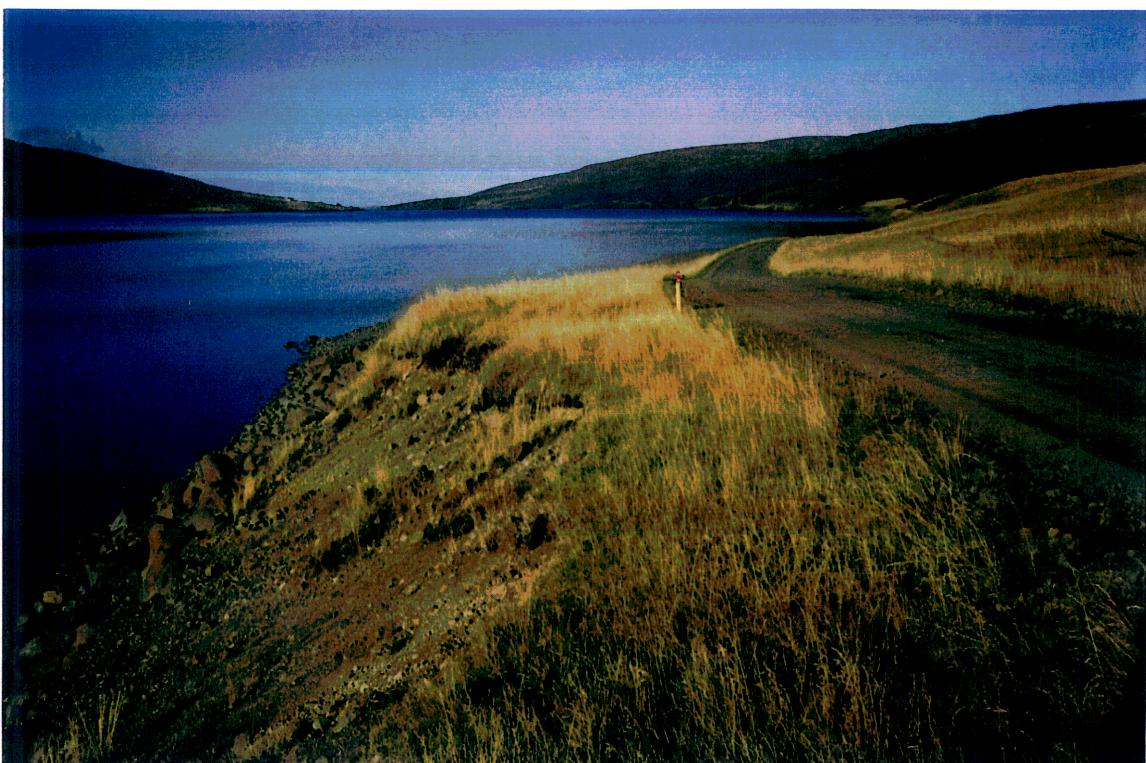
Á 300 - 400 m kafla utan við Háafell er jökulárset, vel skolað og laust í sér. Hugsanlega er þetta forn áreyri frá síðjökultíma. Slískir bakkar rjúfast auðveldar en jökulruðningurinn og standa verr. Á þessum kafla eru rofbakkar sums staðar að nálgast veginn allfskyggilega (um 2 m í vegkantinn), sérstaklega næst bænum eins og má sjá á ljósmynd 4. Einhver grjótvörn er í fjörunni neðan bakkans, en betur má ef duga skal og líklega ráðlegast að bæta hana til öryggis.

Ljósmynd 4: Bakki næst utan við Háafell. Efnið í bakkanum er jökulárset sem er mun lausara í sér en jökulruðningur. Aðeins tæpa 2 m vantar uppá að rofkanturinn nái veginum. Í fjöruborðinu er grjótvörn. Bakkinn er ekki í jafnvægi og varla hægt að treysta á að grjótvörnin nægi ef vatnsborð fer eins hátt og hæst hefur orðið. Vegurinn gæti því verið í hættu á þessum stað.

- Fyrir neðan túnin á Grund, sem eru að mestu óvarin
- Fyrir neðan veginn við Háafell, þar sem hár rofbakki úr jökulárseti er í aðeins 2 m fjarlægð frá vegkanti

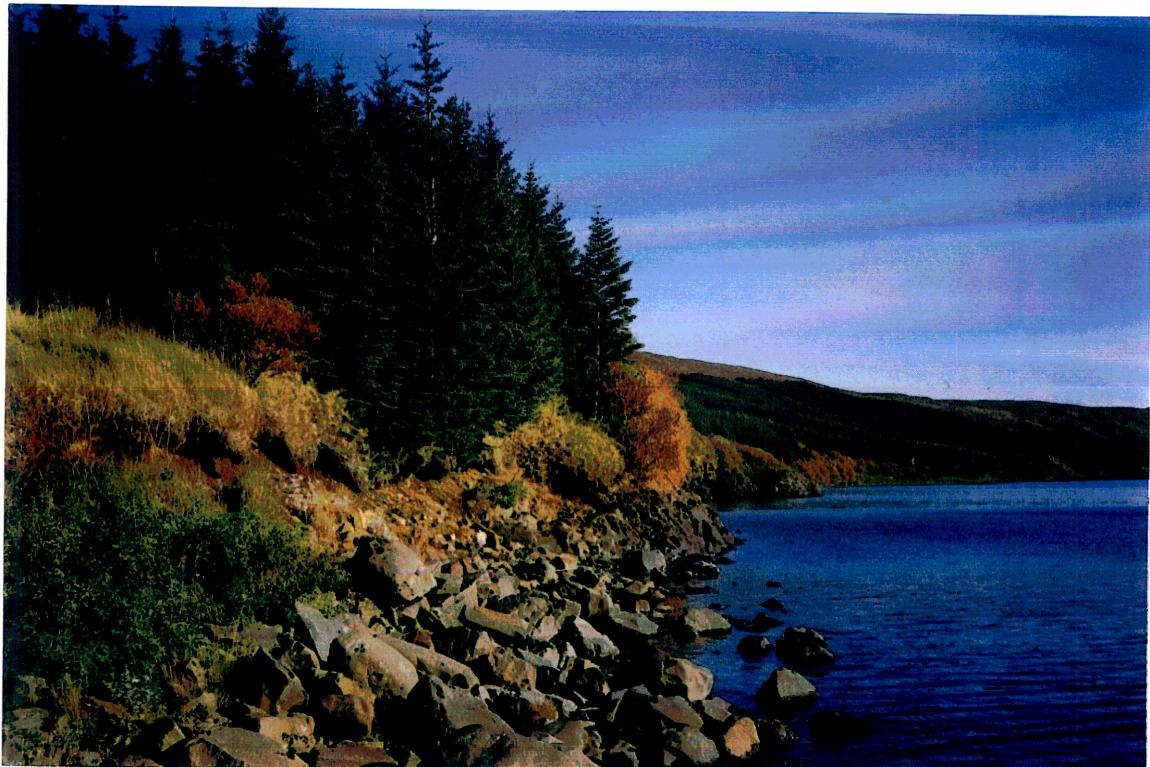
Ljósmynd 5: Í landi Stálpastaða. Um 2 m hátt basaltnef undir jarðvegsbakka sem grafist hefur undan. Hér er klöppin góð vörn gegn frekara rofi nema við háa vatnsstöðu við verstu veðurskilyrði. Jarðvegsbakkinn slútir fram yfir sig og ótrúlegt að há grenitrén skuli enn standa svona hnarreist.

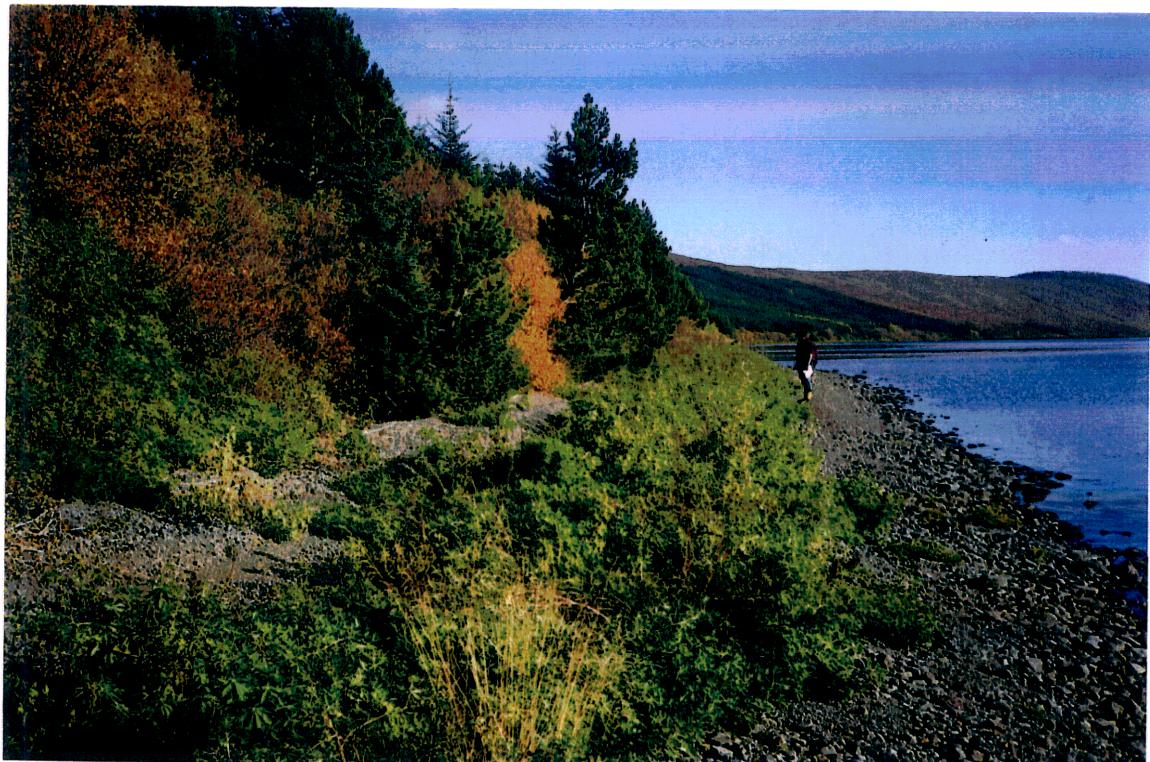
Jarðamörk Stálpastaða og Háafells liggja um eyri, sem mynduð er af framburði lækjar ofan úr hlíðinni. Eyrin er úr möl, með lágum malarkömbum í fjörunni. Utan við eyrina er hlíðin brattari að vatninu. Þar er viða basaltklöpp í flæðarmálinu. Þar sem ekki er basaltklöpp er mjó malarfjara með lágum kömbum. Viða má sjá lága rofbakka og birkirfslur sem misst hafa "fótfestu". Þar sem skógrækt er neðan við veginn, má sums staðar sjá tré sem hrunið hafa fram af rofbakka, eða vaxa út úr honum. Markeyri, nálægt miðju landi Stálpastaða er úr möl. Utan við hana fer aftur að gæta basaltklappar (rétt innan við rústir Stálpastaða). Er samfellt basaltklöpp við ströndina á um 300 - 350 m kafla. Ofan á klöppinni er moldarjarðvegur og/eða þunnur jökulruðningur. Sum grenitré standa tæpt á rofbakka sem grafist hefur undan (sjá ljósmynd 5). Utan við klapparkaflann tekur við jökulruðningur og jökulárset, með jarðvegi ofan á. Þar er land ekki eins aðbratt og fjaran ívið breiðari. Þar má sjá á nokkrum stöðum tré (furu, lerki og birkirfslur) sem hrunið hafa fram af bakkanum með torfu. Sum virðast lifa góðu lífi (sjá ljósmynd 6), en önnur eru dauð. Viða hefur lúpínu verið sáð í bakka og myndar hún einhverja vörn. Er nær dregur landi Dagverðarness verður land meira aflöndandi að vatninu og fjaran breiðari. Þar eru a.m.k. tveir malarkambar sem vitna um ágjöf og hefur hlaðist möl að rótum trjáa sem áður hefur skolast frá (sjá ljósmynd 6 og umfjöllun í kafla 3).

Ljósmynd 6: Í landi Stálpastaða. Tekin inn eftir dalnum. Ströndin er hér allt að 5 m breið með lágum malarkömbum. Hér sést vel hvernig ágjöf frá vatninu hefur hlaðið möl upp að trjánum í a.a 1½ m hæð ofan við vatnsborð 30. sept.(67.1).

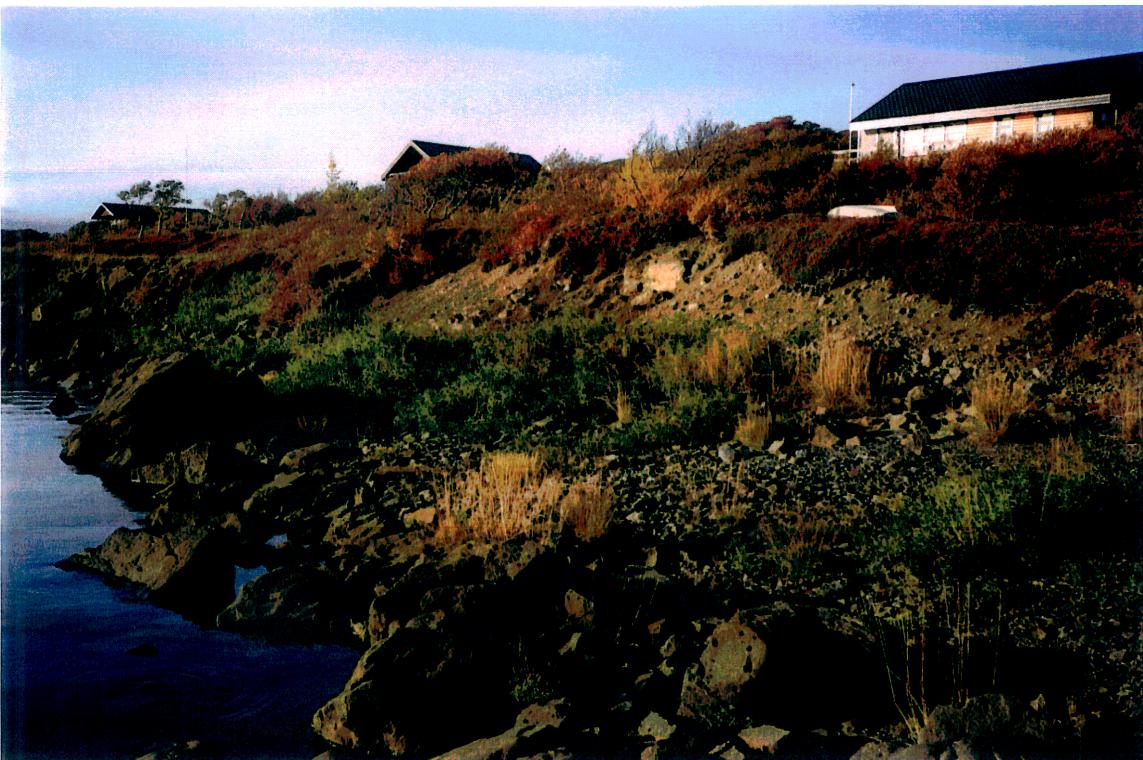
Ljósmynd 8: Í landi Dagverðarness. Mjög stórgrytt fjara (ekki uppýtt). Grjótið hefur skolast út úr grýttum jökulruðningi, sem sést í rofbakkanum neðan við húsið.

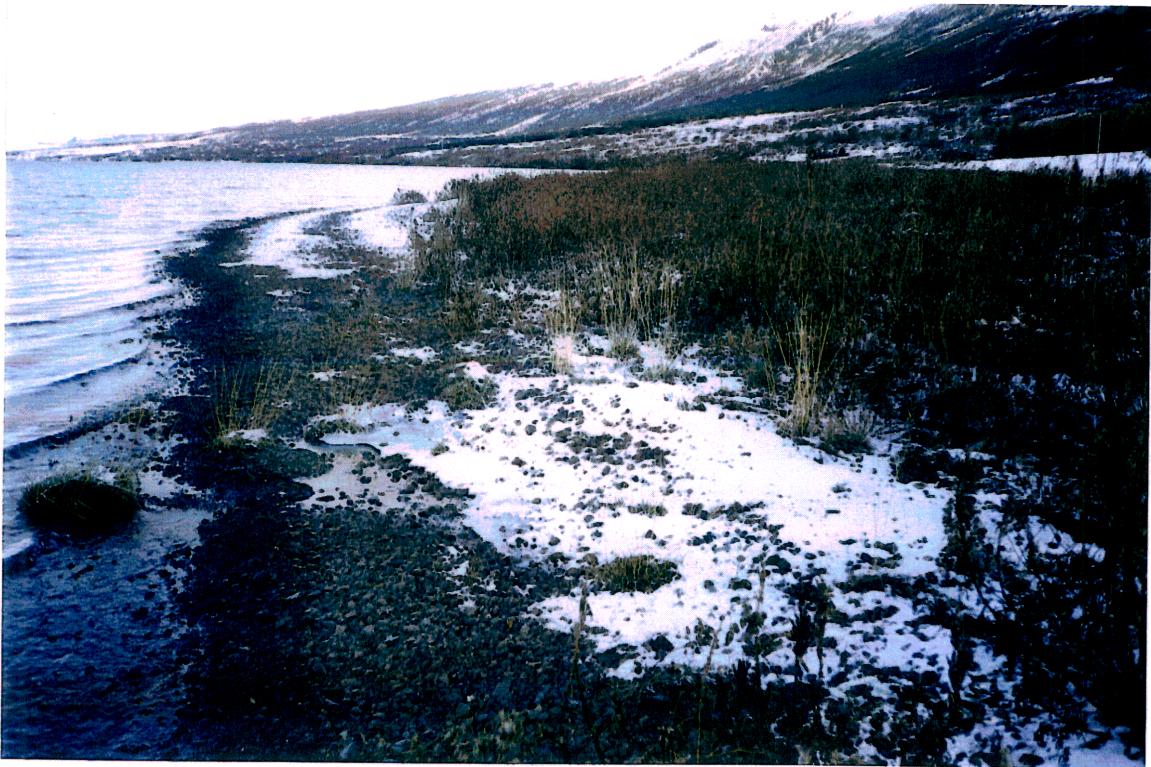
Ljósmynd 9: Horft út eftir Hvammseyri. Flöt eyri úr möl með lágum fjörükömbum. Hér hefur orðið gróðuraukning vegna þess að lúpínu hefur verið sáð í fjöruna.

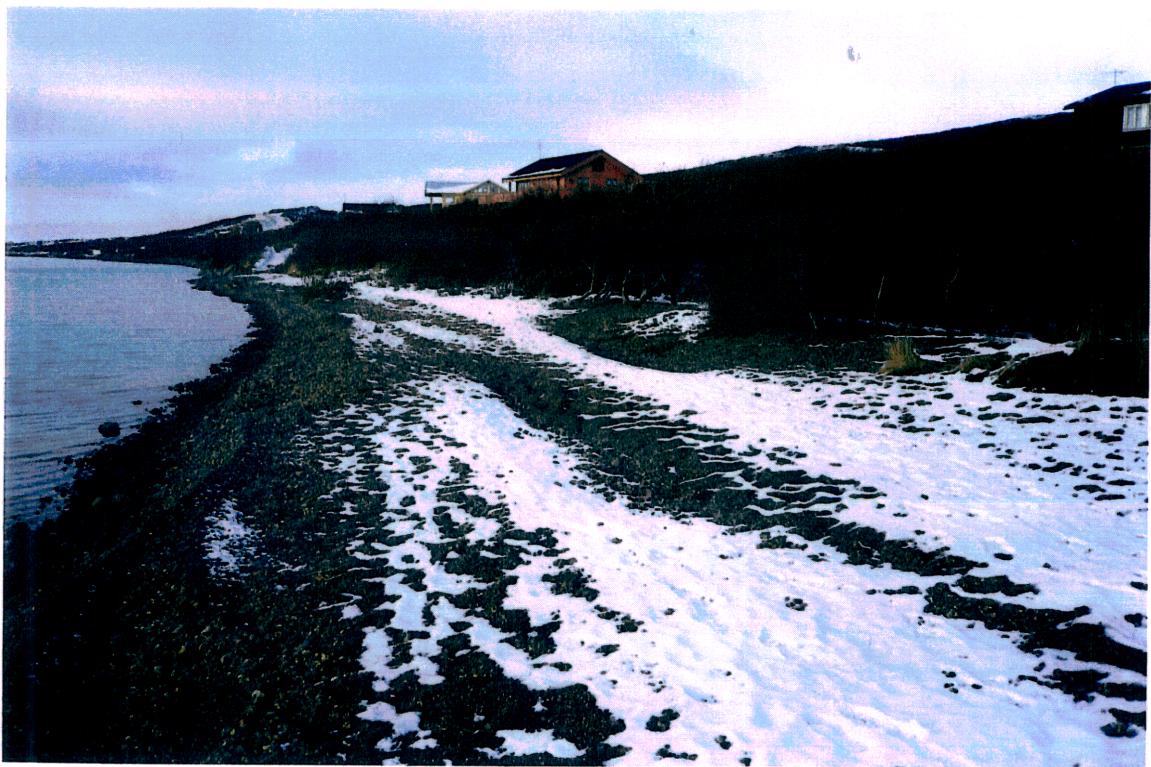
Milli svæðis 3 og 4 í Vatnsendahlsð er lækur og er samfelld flót malarfjara þangað. Við ytri bakka lækjarans er lítil spennistöð frá Rarik. Við lækinn er dálstíð af hnnullungum en annars er möl og sandur. Engir rofbakkar eru sjáanlegir, en næst utan við spennistöðina hefur möl skutlast inn að birkihríslum (sjá ljósmynd 10).

Ljósmynd 10: Í landi Vatnsenda. Breið lág malarfjara með lágum kömbum. Sá efsti nær nokkuð inn fyrir neðstu birkihríslurnar.

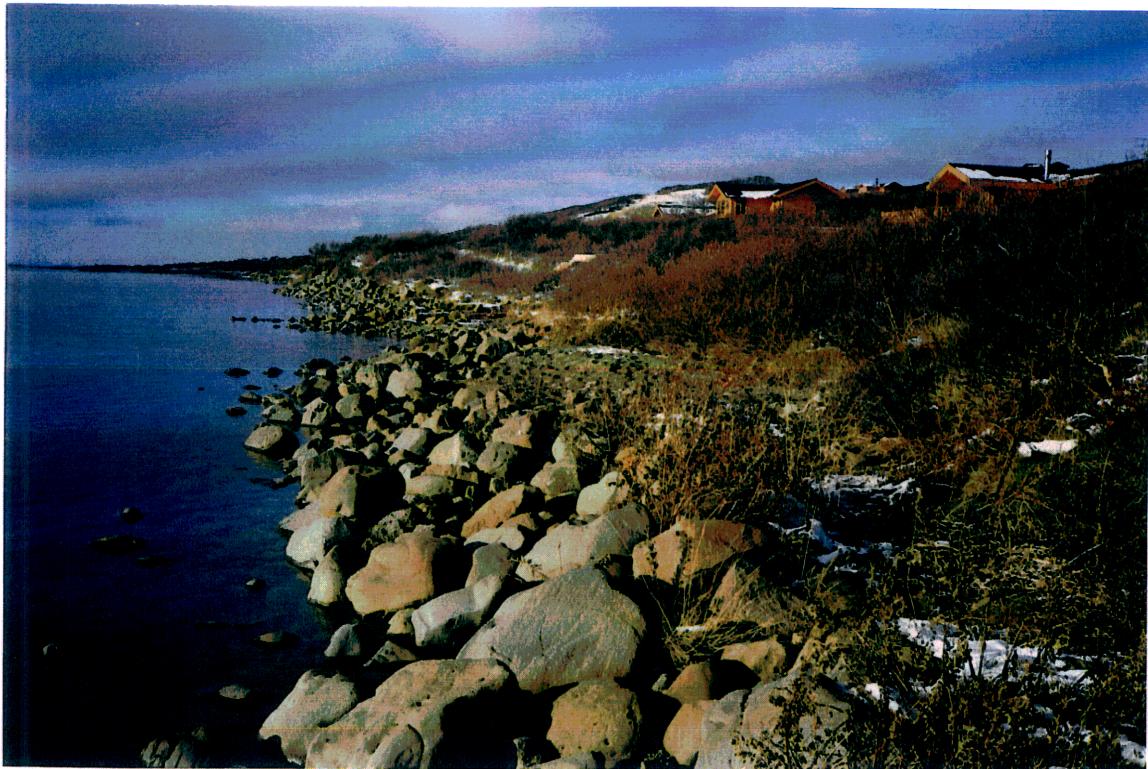
Á móts við mitt svæði 4 í Vatnsendahlsð liggar gamli vegurinn upp úr fjörunni. Þar endar malfjaran og við tekur mishár jökulruðningsbakki og grjótvörn í vatnsborðinu. Sums staðar hefur bakkinn grafist undan trjám, en fyrir það hefur verið rækilega girt með grjótvörn, sem er mikil á þarna, enda ekki vanþörf á, því að jökulruðningurinn hefur grafist auðveldlega áður en hún var gerð (sjá ljósmynd 11).

Ljósmynd 11: Í landi Vatnsenda. Myndin tekin út dalinn. Á þessum kafla er samfelld grjótvörn upp að rofbakka úr jökulruðningi. Mölin ofan við grjótvörnina sýnir hve hátt áhrifa vatnsins gætir í stórvíðrum.

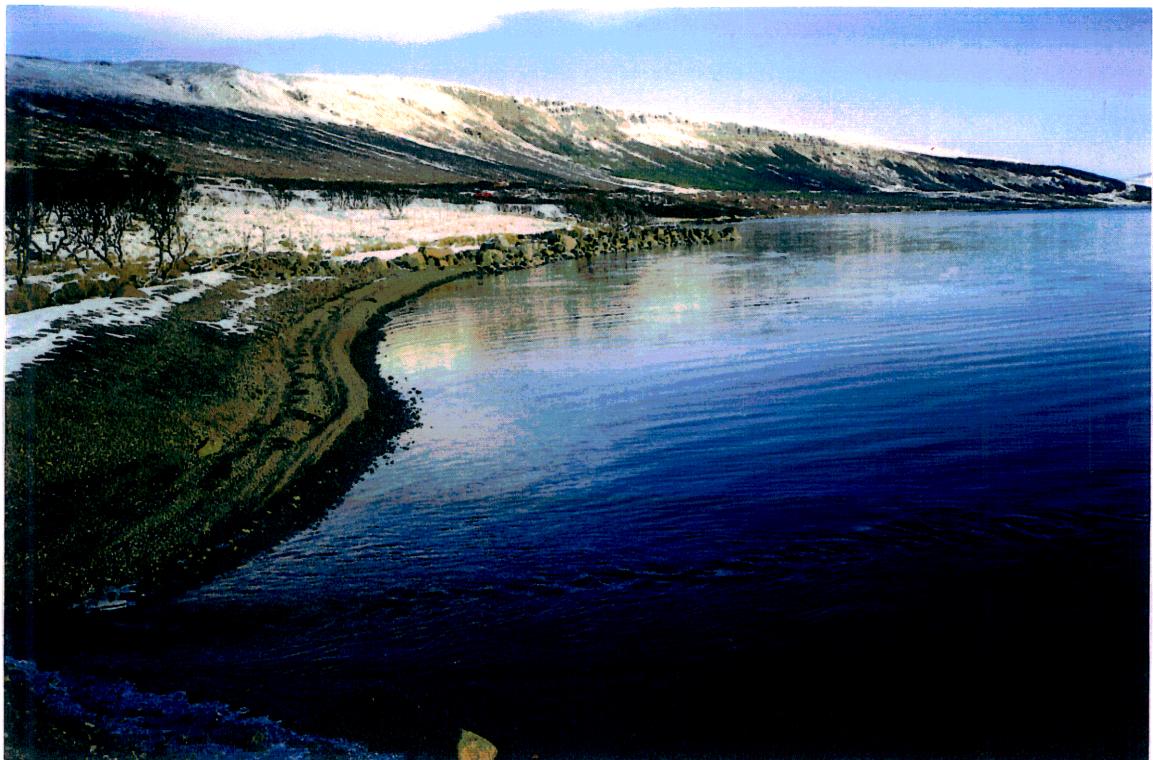
Næst taka við jökulruðningsbakkar sem eru vandlega grjótvavarðir, enda ná þeir á amk. einum stað tveggja til þriggja metra hæð. Þeir ná að læk nokkru utar og við tekur breið og flót sand- og malarfjara. Þar endar grjótvörnin, sem hefur verið nær samfelld frá því á móts við mitt svæði 4 í Vatnsendahlsð (sjá ljósmynd 12).

Ljósmynd 12: Í landi Vatnsenda. Tekin inn dalinn. Grjótvörnin endar rétt utan við nesið, en við tekur malarfjara sem fer breikkandi utan við lækinn sem er í forgrunni.

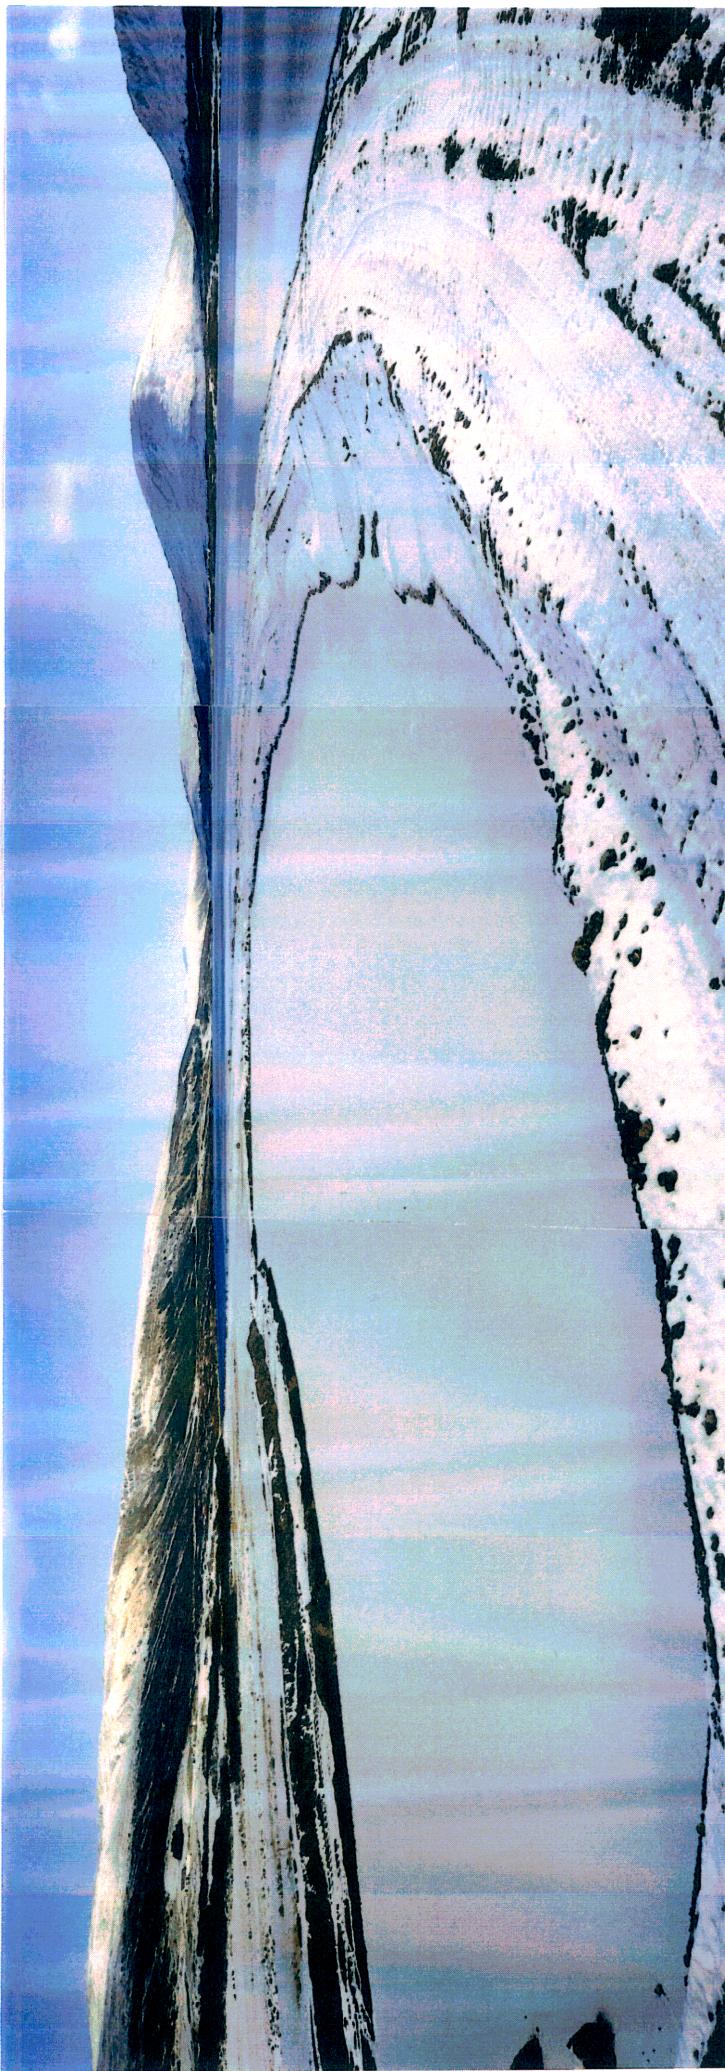
Landamerki milli Vatnsenda og Grundar liggja um malarnes sem heitir Helgabakkaeyri. Vatnsendamegin á eyrinni er manngerð tjörn girt malarkömbum á allar hliðar og er lsklega nokkuð djúp, víast í fiskeldisskyni. Ýtur, dráttarvélar og bslar hafa leikið staðinn illa, en engin grjótvörn er í fjörunni (sjá ljósmynd 13).

Ljósmynd 13: Á Helgabakkaeyri vestast í landi Vatnsenda. Hér er tjörn innan við malar-kamba í fjörunni. Alls staðar eru ummerki um rót; ýtuför, uppýttir haugar og útsléttáðar gryfjur. Engin möl berst til strandar ofan úr hlið, þannig að efnistaka er varasöm ef menn eru að hugsa um rofhættu.

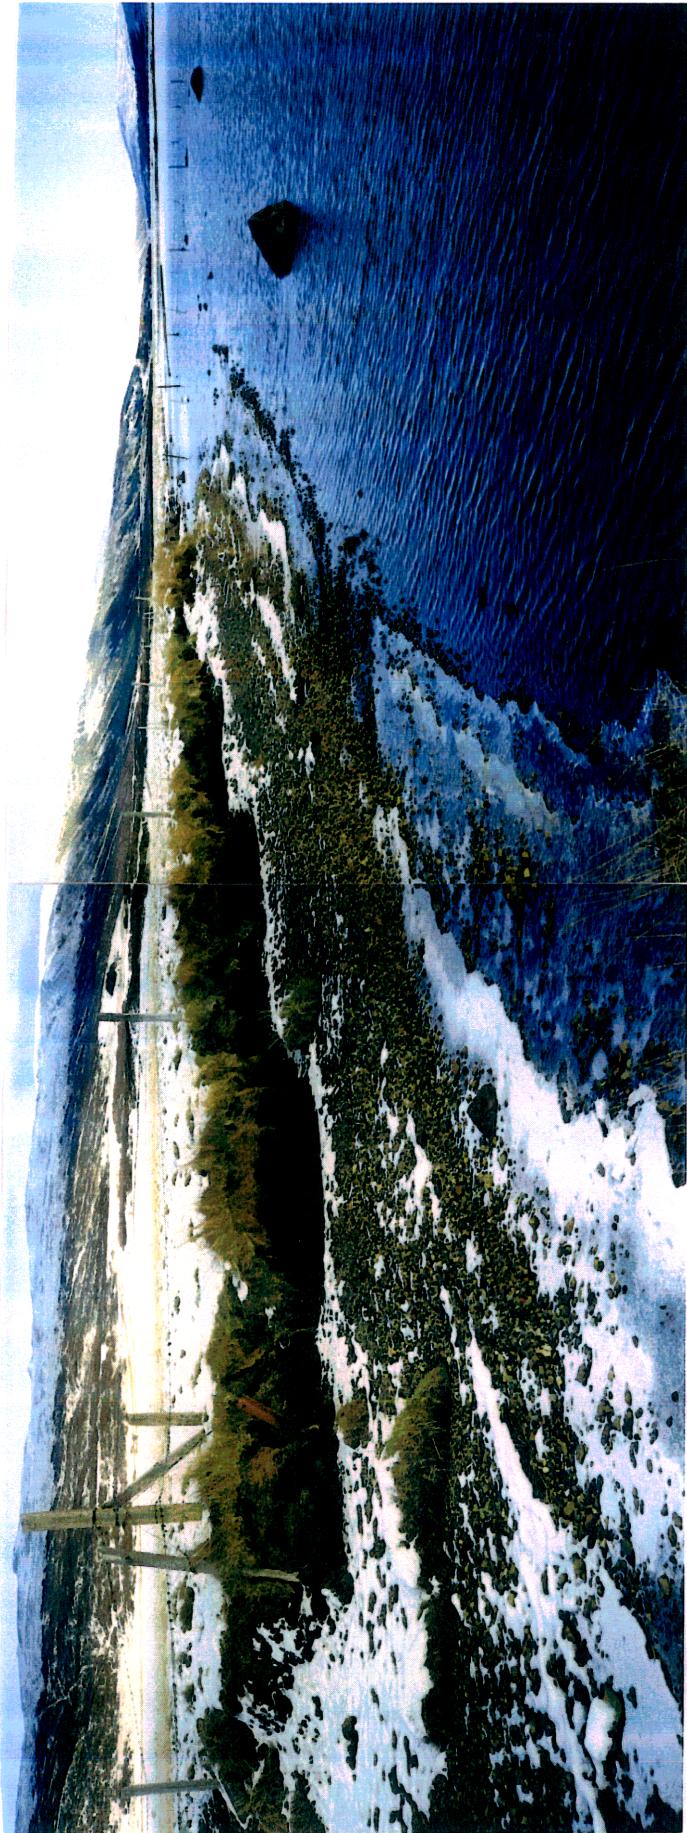
Ljósmynd 14: Í Grundarlandi. Rofbakki í mó í túnfætinum. 1-2 m breið malarfjara. Hér er veruleg hætta á framhaldsrof ef ekkert er gert til varnar.

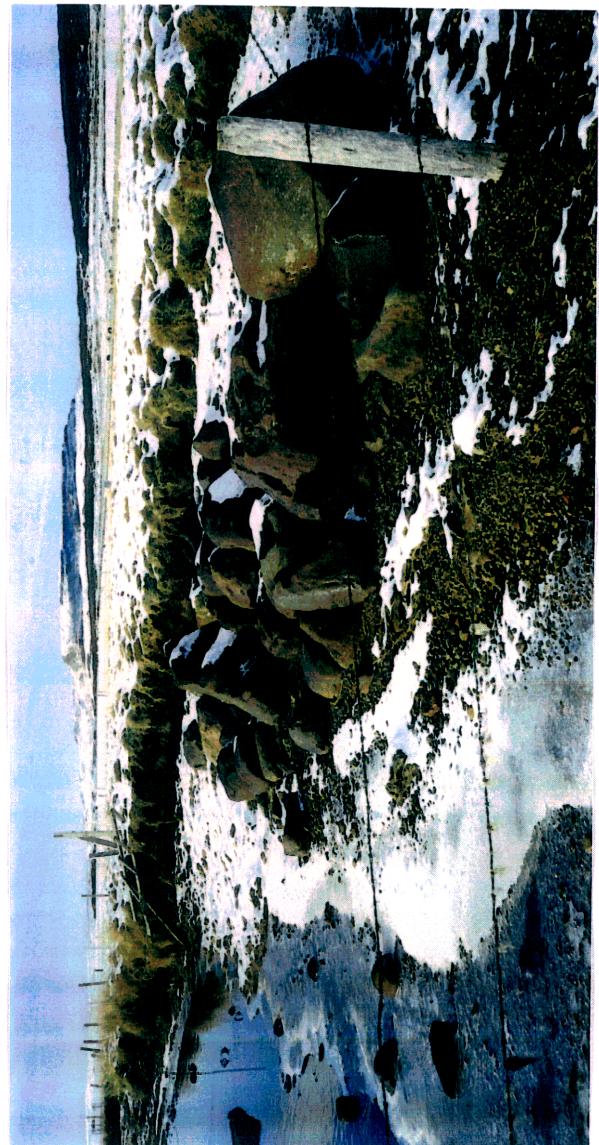
Ljósmynd 15: Í Grundarlandi. Grjótvörn á kaffla undir rofbakka í túninu. Mjó malarfjara með stöku steinum framan við.
