**HITAVEITA LAUGARÁSS**

**Efnasamsetning  
vatns úr hverum**

**OS-00004**

**Janúar 2000**

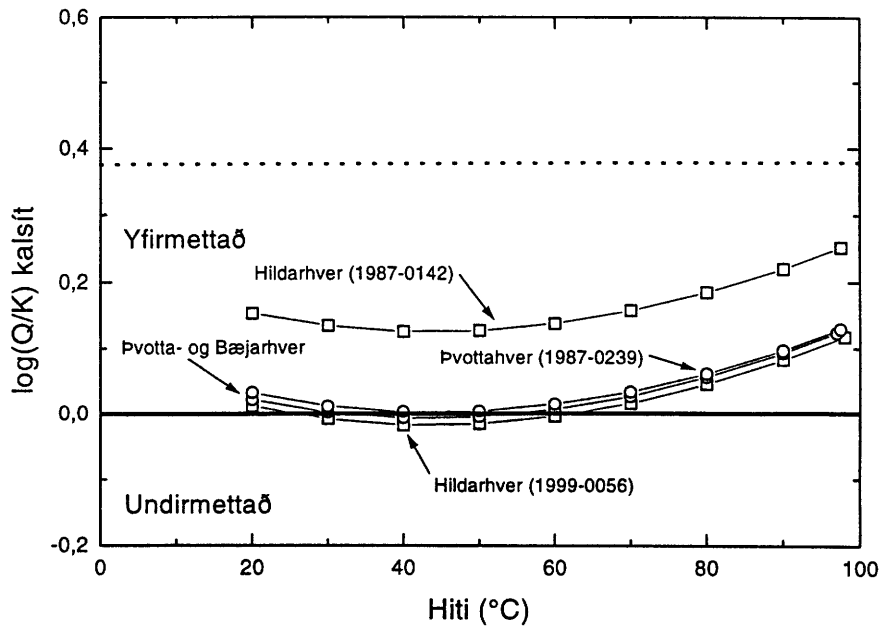
Mynd 3. Kalkmettun vatns úr Hildarhver og Pvotta- og Bæjarhver.

Mynd 3 sýnir að vatn úr Hildarhver og Þvotta- og Bæjarhver frá síðastliðnu vori er lítillega yfirmettuð m.t.t. kalks við mældan hita í hverunum, en fellur að mettunarlínu við u.þ.b. 60°C. Sama á við um sýni úr Þvottahver frá árinu 1987. Sýnið úr Hildarhver frá árinu 1987 er aftur á móti talsvert yfirmettað en þó vel innan við  $\log Q/K = 0,38$  mörkin, sem minnst var á hér að ofan.

Af myndum 3, 4 og 5 má sjá, að áhrifa íblöndunar kalds grunnvatns í jarðhitavatnið hafa gengið til baka, eða með öðrum orðum; viðgerðin tókst vel og algerlega tókst að stöðva innrennsli kalda vatnsins í hverinn. Því til staðfestingar má geta þess, að óveruleg útfelling mældist á útfellinga-/tæringaplötum sem höfðu verið í dreifikerfi hitaveitunnar um fjögurra ára skeið, eftir lagfæringar á Hildarhver. Á plötunum fannst ekkert magnesíum-sílikat, en einungis lítill vottur af kalsíti (kalki) og járnnoxíði (eða ryði).

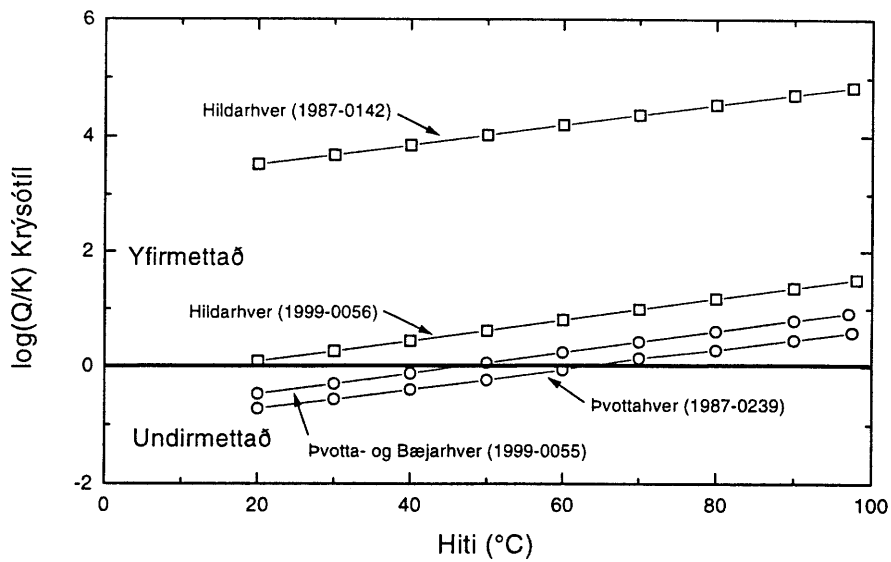
Mynd 5. Mettunarstig krýsótífls í vatni úr Hildarhver og Pvotta- og Bæjarhver.

Mynd 5 sýnir að vatnið úr hverunum er lítillega yfirmettað m.t.t. krýsótíls. Yfirmettun er þó óveruleg og langt neðan þess sem hún var í Hildarhver 1987 (sýni 1987-0142), þegar útfellingar magnesíum-sílikata settust innan á rör í dreifikerfi veitunnar.
