# **Neskaupstaður**

## **Skriðu- og snjóflóðaset**

### **við Kvíabólslæk**

**OS-2000/007**

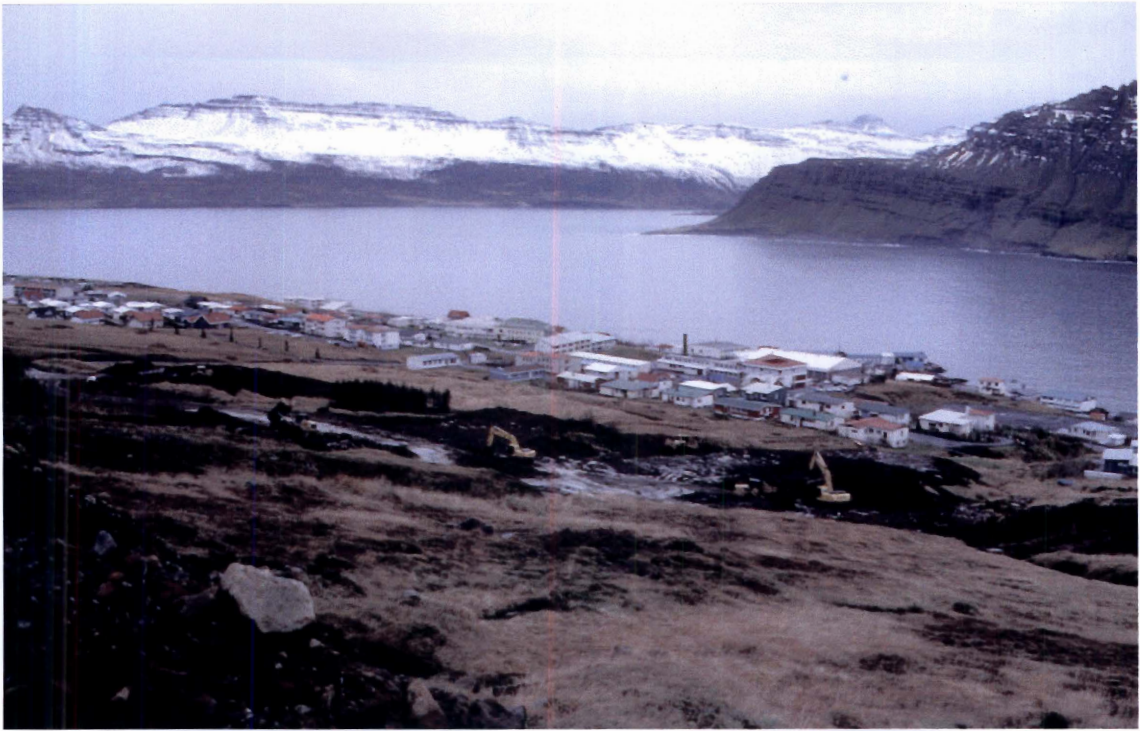
Mynd 3. Framkvæmdir við snjóflóðavarnargarða í Neskaupstað 1. nóv. 1999. Ljósmyndarinn stendur í sniði 2. Snið 1 er ofan við vinnuvélarnar.

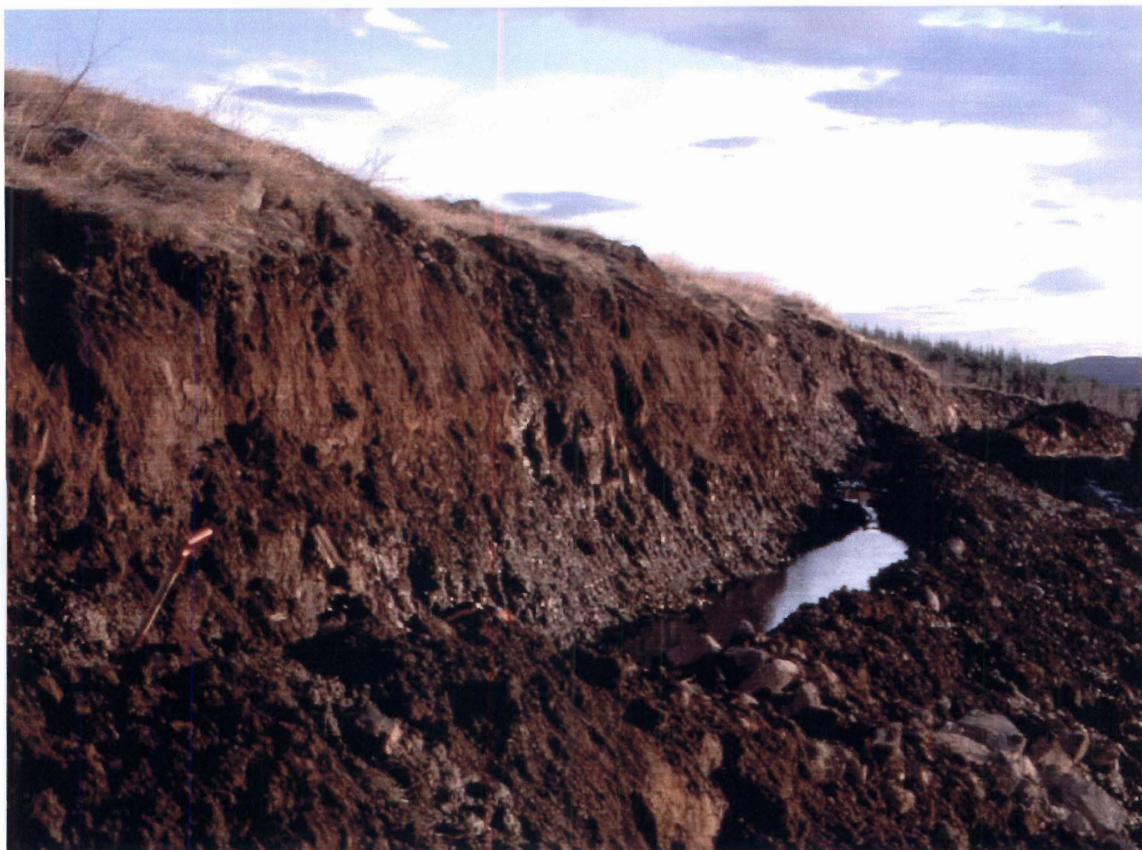
Mynd 6. Snið 1 vestan til. Jarðlagaskipanin er sú sama og á mynd 5. Efst er grýttur jarðvegur frá síðustu 100 árum. Undir er þykkt lag af hreinni mold. Neðst er grýttur jarðvegur og loks jökulruðningur frá ísaldarlokum.
