SKOÐUN GUFUVEITU OG HVERFILS KRÖFLUVIRKJUNAR Í JÚNÍ 1979

og samanburður við hverfla
Laxárvirkjunar og Hitaveitu Suðurnesja

OS79041/JHD19
Reykjavík, september 1979

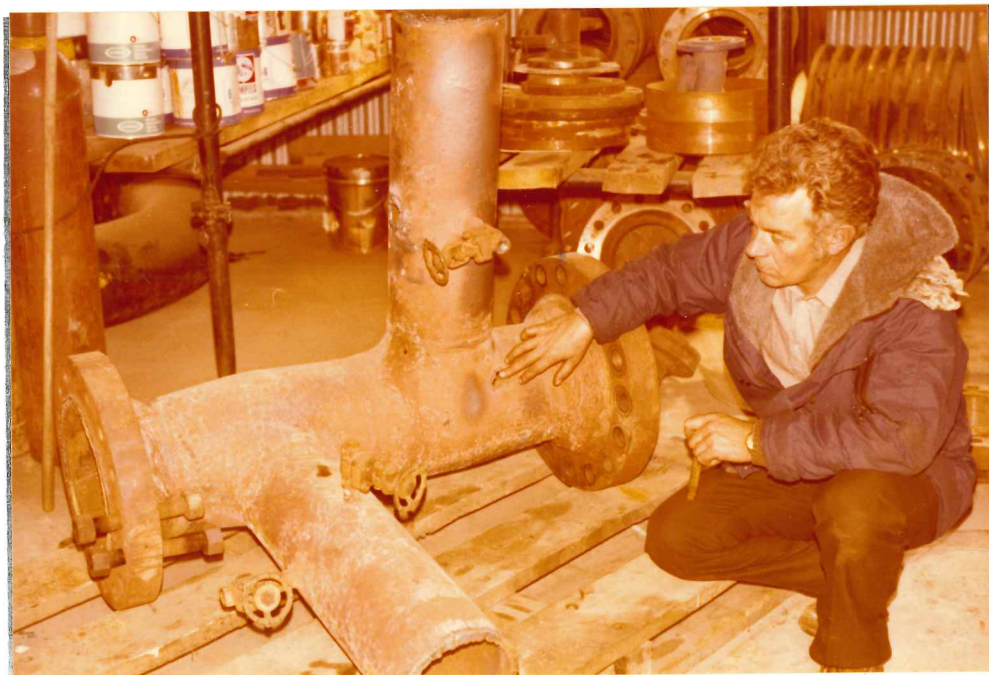
Mynd 2: Holutoppur KG-12 (eftir 5 1/2 mánuð).

Toppflans er til vinstri á myndinni. Lóðrétt pípa er tenging í hljóðdeyfi.

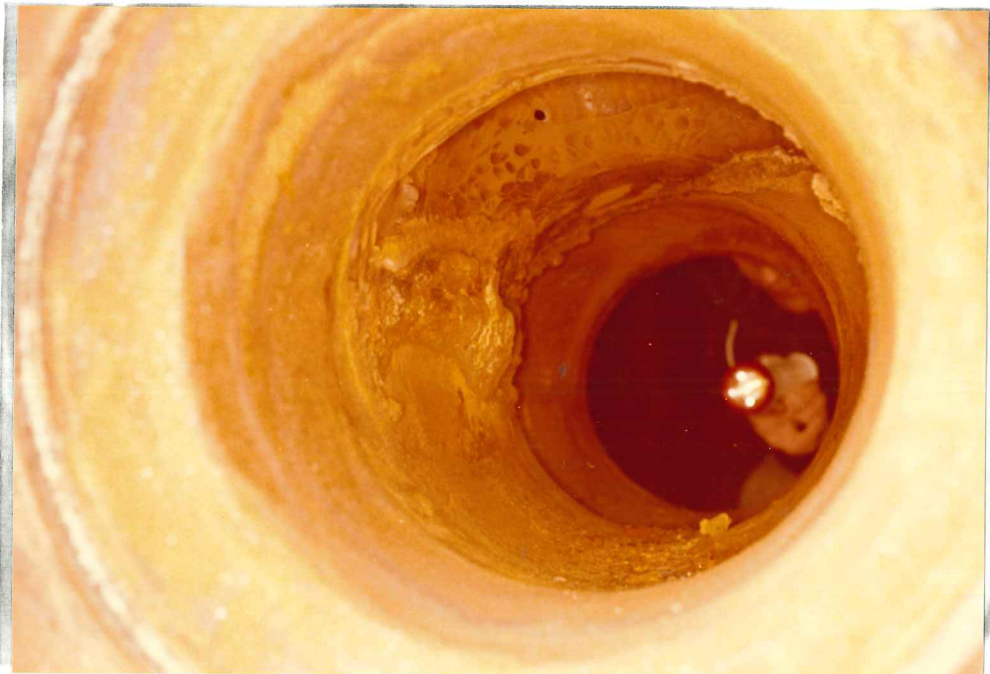
Mynd 4: Holutoppur KG-12

Mynd tekin inn um neðri flans. Hróðrið, sem sést á myndinni og hefur safnast við greininguna er 67% Fe_2O_3 og 26% FeCl_2 . Rauðgul húð er yst, en þar fyrir innan tekur við hvítur massi.

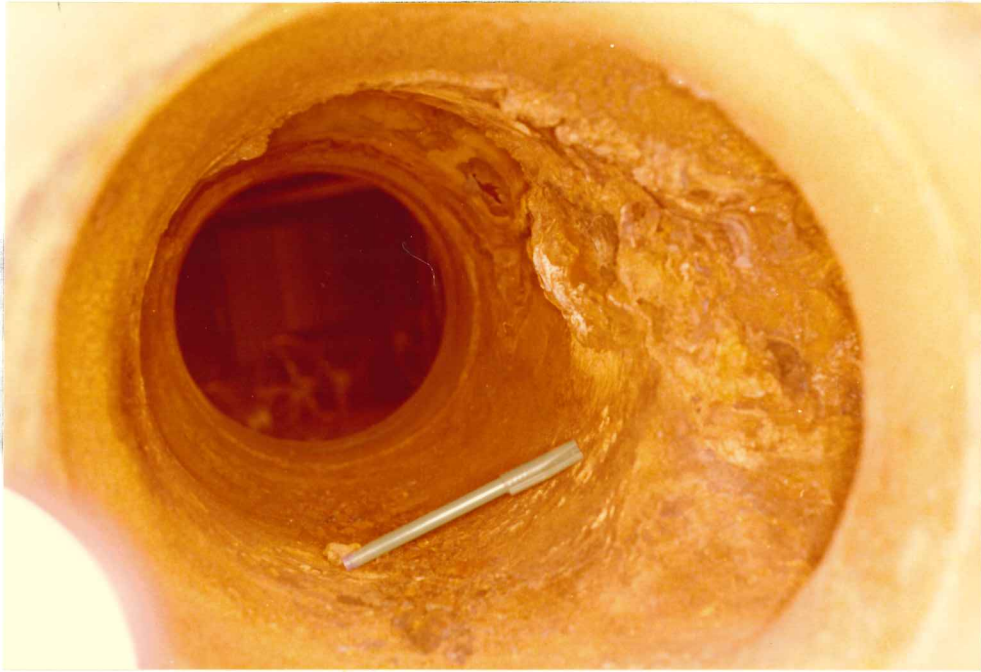
Mynd 5: Holutoppur KG-12.

Mynd tekin inn um toppflans. Greining í gufuveitu sést til hægri og í hljóðdeyfi uppi.

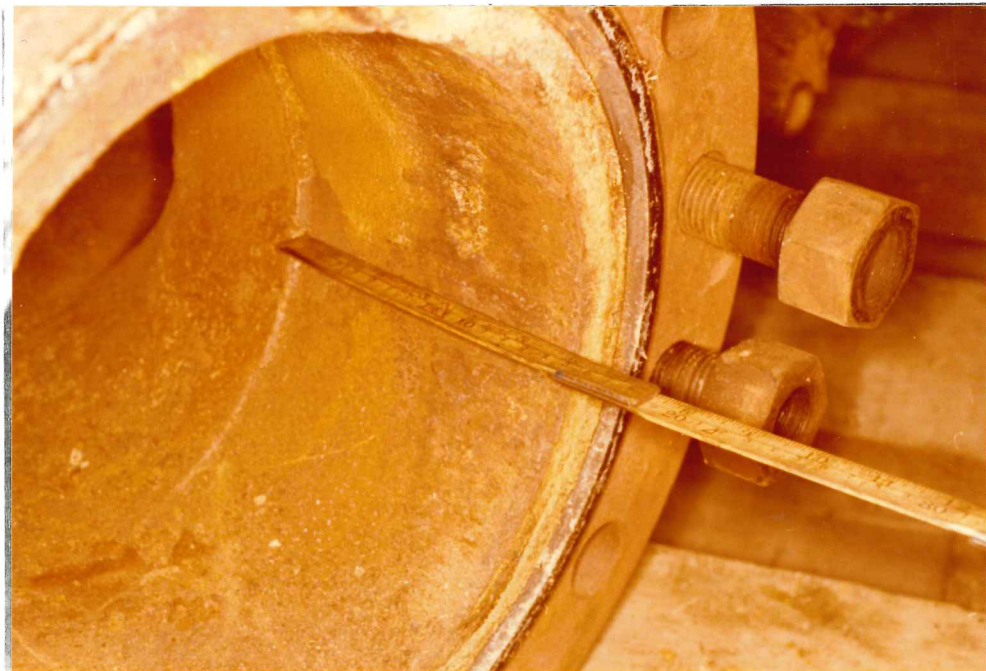
Mynd 6: Holutoppur KG-12.

Mynd tekin af toppflansi. Mikil efnisrýrnun hefur orðið. Brjóst við hring var horfið, hringur illa farinn og flansveggur á bilinu 2"-6" íhvolfur.

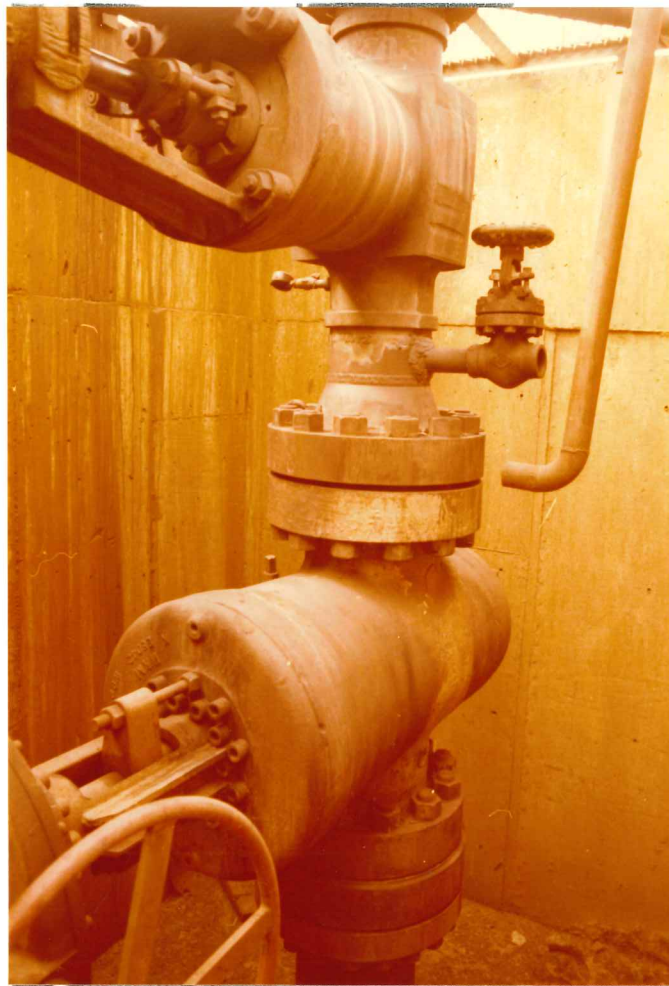
Mynd 7: Holukjallari KG-12.

Á myndinni sjást aðallokar og kæfingarstútar \varnothing 2" til hægri á milli aðallokanna.

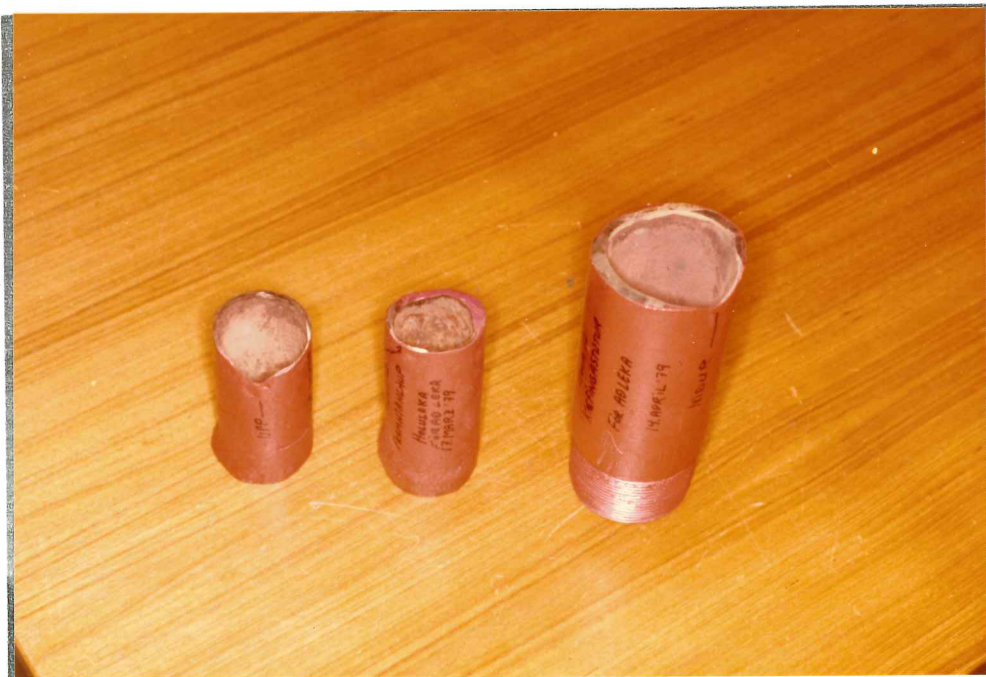
Mynd 8: Holutoppur KG-12.

Á myndinni sjást stútar. Kæfingarstútur lengst til hægri, framhjáhlaupsstútur til vinstri. Með tilliti til myndanna hér að framan má atla að skemmdir geti einnig verið á aðallokum og ef til vill

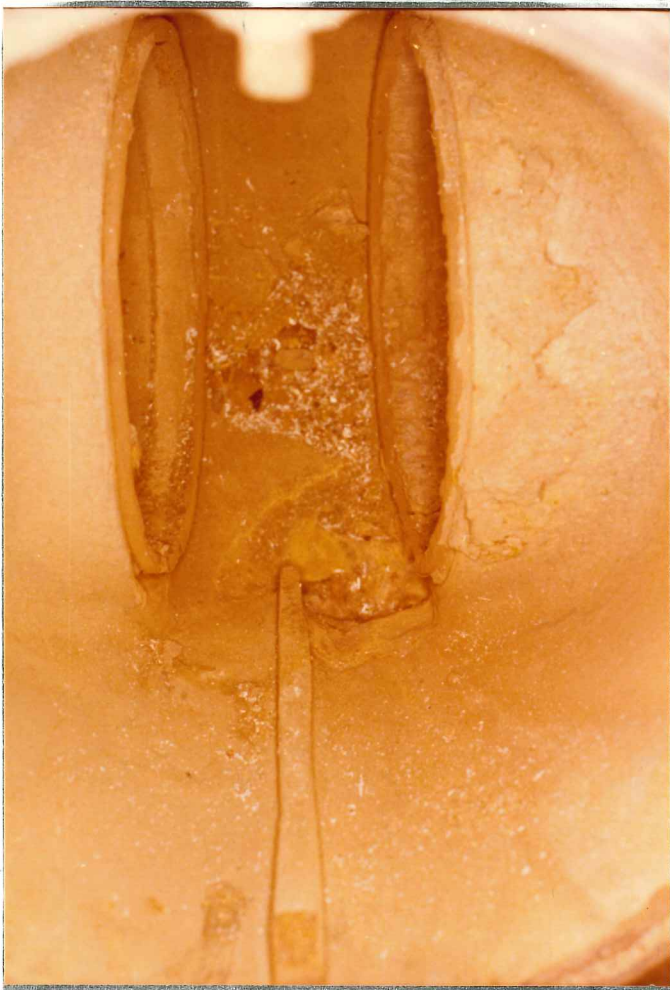
Mynd 9: Holutoppur KG-12
Hljóðdeyfilokahús.

Myndirnar sýna tæringu á húsi og erosion/tæringu á tungu.
Sæti hægra megin (innstr.) er að hluta til horfið og tunga
mikið skemmd.

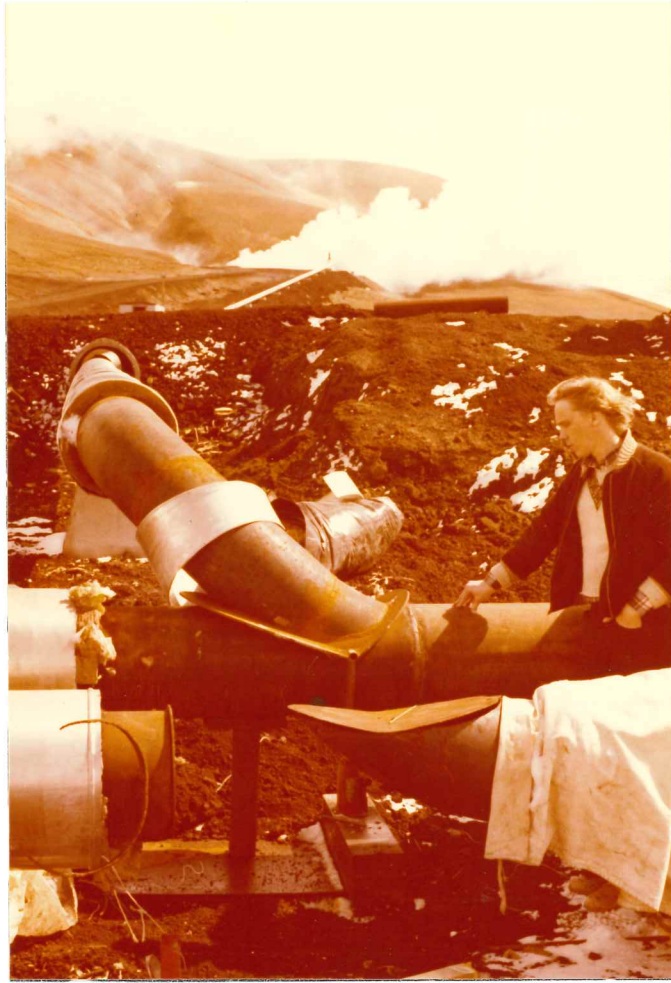
Mynd 11: Samtenging KG-12 við safnæð KJ-7/KJ-9.

Safnæð KJ-7/KJ-9 (\varnothing 400 mm) kemur frá vinstri og horft er upp eftir safnæð KG-12 (\varnothing 350 mm). Skipt hefur verið um beina kaflann (ca. 3 m), sem hendi er haldið að. Hann entist frá 4. mars til 1. júní 1979. (efnisþykkt 6.3 mm).

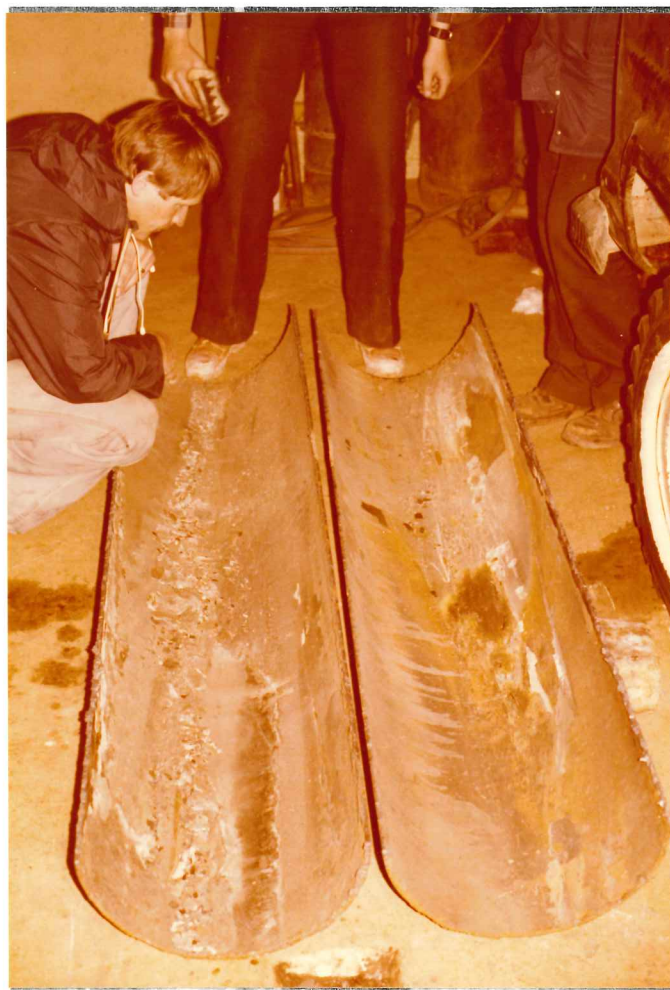
Mynd 12: Pípa eftir blöndun KG-12 við KJ-7/KJ-9.

Pípan var klofin að endilöngu í lóðréttu plani. Streymi var í átt að myndavél. Samliggjandi kantar eiga saman. Pípan er ótærð neðst þar sem vatn frá KJ-7/KJ-9 hefur streymt. Kísilútfellingar eru áberandi á vinstri rörhelming ofan vatnsborðs (kl. 8-10), og tæringarskemmdir í hægri helming (kl.2-4). Sýni útfellinga er 81% SiO_2 og 6% Fe_2O_3 en tæringarhrúðurs 49% Fe_2O_3 , 36% FeS og 9% FeCl_2 . Gufustreymi KG-12 mæðir mest á kísilútfellingasvæðinu vegna beygju á safnæðinni þétt við sam tenginguna. Neðan við þennan rörkafla voru ekki sjáanlegar tæringarskemmdir og/eða útfellingar.

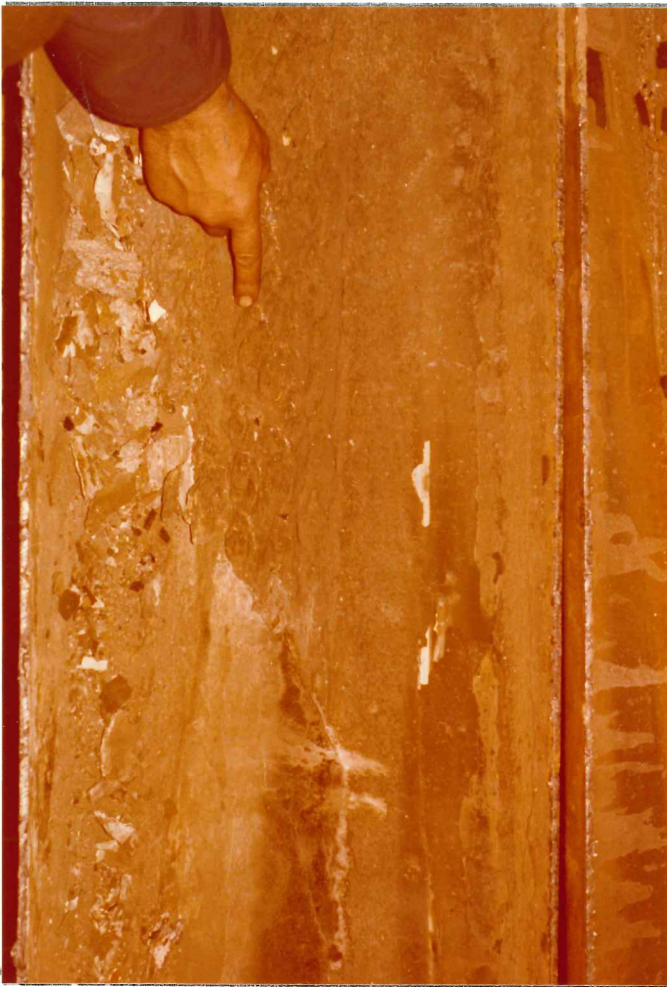
Mynd 13: Kísilútfellingar

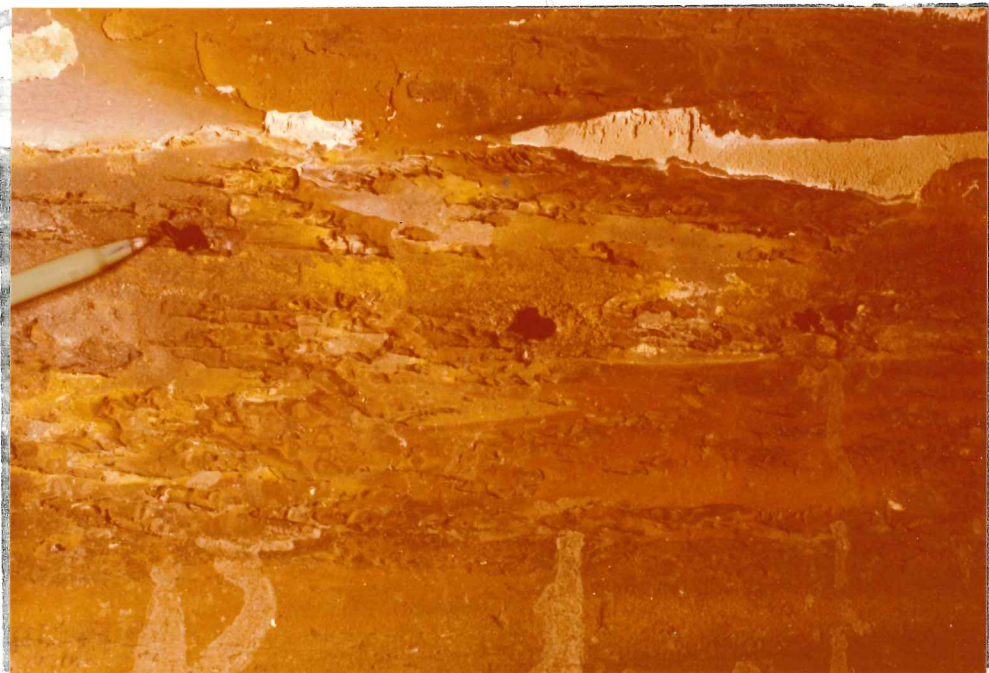
Mynd 15: Nærmynd af tæringarskemmdum.

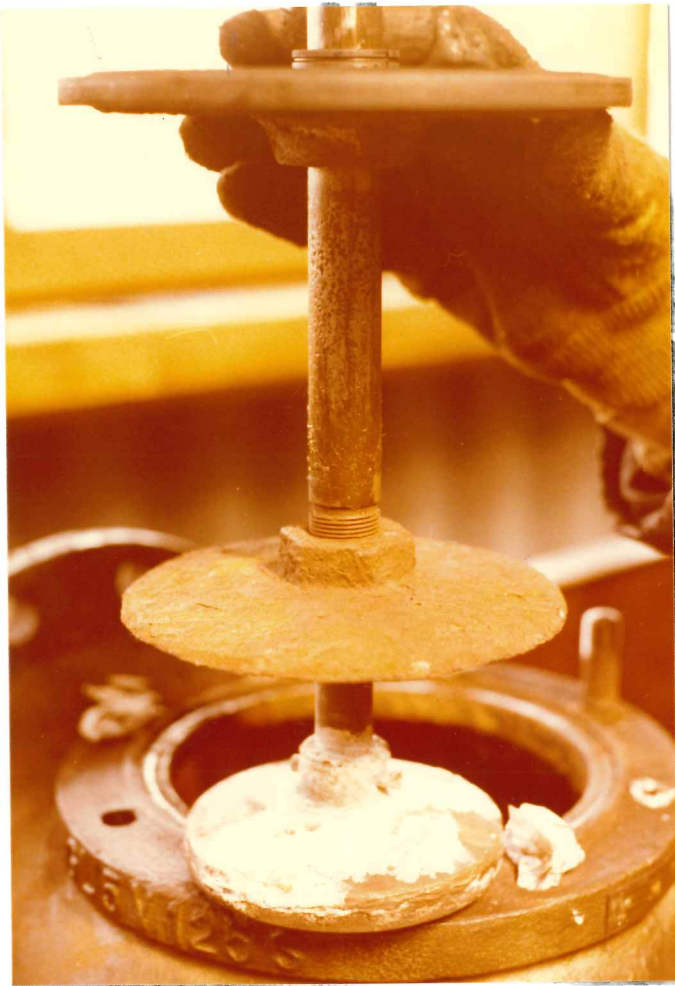
Mynd 17: Öryggislokaspindill

Öryggislokar eru af gerðinni LESER-541.

Efni í spindli er 13% Cr-stál, á sætiskeilu 16.5% Cr, 1.1% Mo-stál. Sæti í húsi er úr sama efni og spindill.

Sá hluti spindilsins, sem inni í ventilhúsinu er, pyttatærist í lekagufu. Það hefur komið fyrir, að spindill sæti fastur í stýringu.

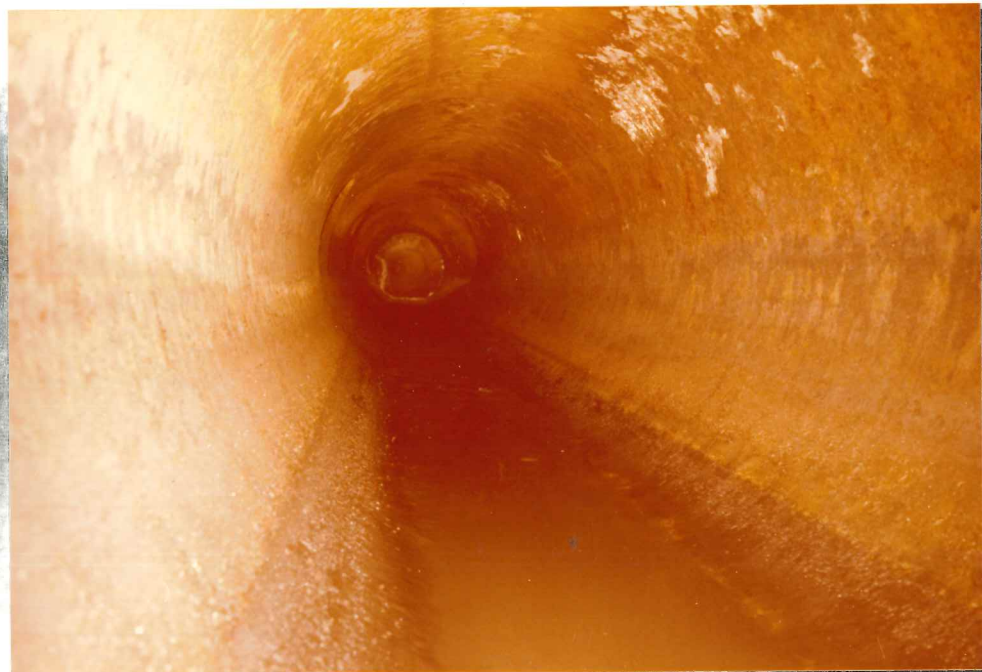
Mynd 20: Séð inn í jöfnunargeymi.

Myndin er tekin úr opi, sem ætlað er tengingu við lágþrýstiskilju 3. Lágþrýstiskilja 1 hefur svo til eingöngu verið notuð, þannig að útfellingar, sem koma fram á botni geymisins eru í stöðnuðu vatni. Auk þess er geymirinn óeinangraður. Þrýstingur í geymi hefur verið á bilinu 7,0 - 7,7 bar, abs.

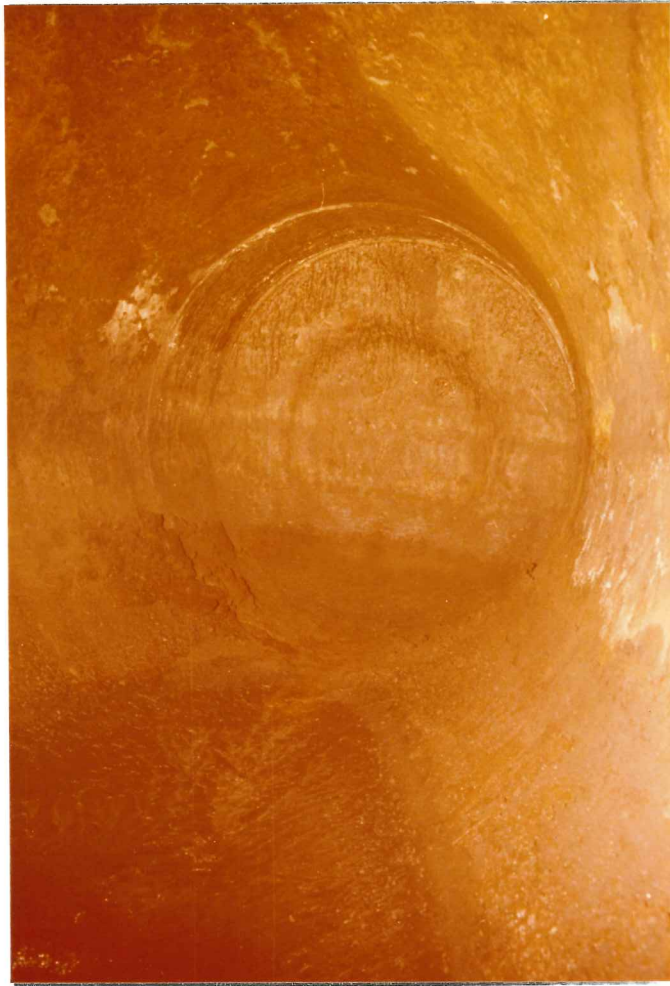
Mynd 21: Séð á loka í enda jöfnunargeymis.

Talsverðar útfellingar neðan vatnsborðs.

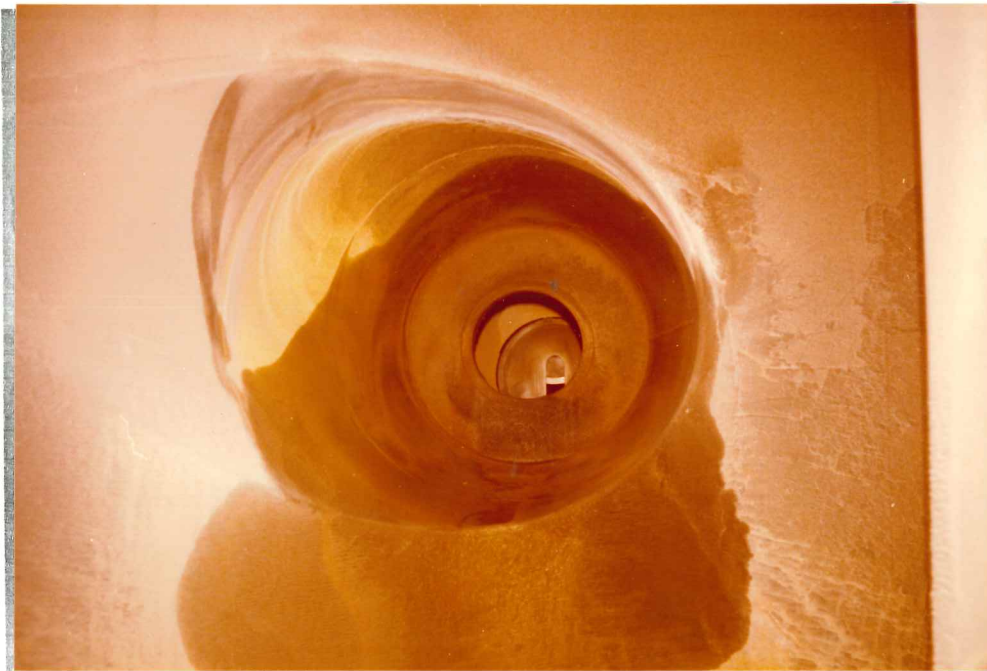
Mynd 22: Séð inn að kverkplötu og loka á LP skilju nr. 1.

Myndin er tekin inni í LP-skiljunni og sýnir að kverkplata og tunga í loka sem og inntakið sjálf er að heita laust við útfellingar. Slit (erosion) eða tæring var ekki sjáanleg.

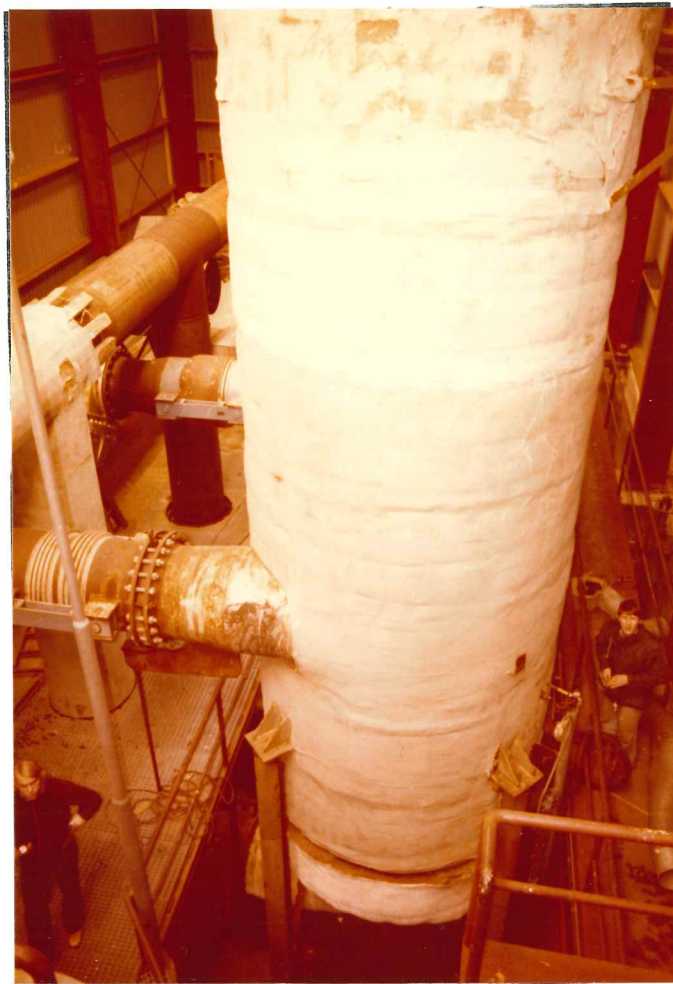
Mynd 23: Lágþrýstiskilja 1.

Neðan vatnsborðs í skiljunni er talsvert hröð kísilútfelling (allt að 5 cm á þremur mánuðum). Ofan vatnsborðs er hún mun minni, allt að 4-5 mm rétt ofan vatnsborðs og niður í ekki neitt ofar í skiljunni. Útfelling er að jafnaði hröð og föst við vegg, en á stöku stað flagnar hún þó af á mismunandi stórum blettum. Athyglisvert er, að á miðjuröri (gufuúttaki) er þó nokkur kísilútfelling, sem nær alla leið upp að enda pípunnar. Einnig má greina kísilútfellingu á belg ofar en sem nemur hæð miðjupípunnar. Endi miðjupípu er tæpa 3 m ofan við inntaksmiðju og álíka langt neðan skiljutopps. Þvermál skilju er 2.4 m, þrýstingur í skilju var á bilinu 2.0-2.5 bar abs.

Fyrrgreinda atriðið gefur tilefni til þeirrar ályktunar, að skiljunarhæfni muni batna, ef miðjupípan er hækkuð langleiðina upp í topp og jafnframt komið fyrir dropahring á henni, til að hindra skrúfugang vatns upp eftir henni utanverðri. Ef að líkum latur, er ástand svipað í háþrýstiskiljum, þar sem lágþrýstiskiljan er einungis uppsköluð háþrýstiskilja, og því ástæða til samsvarandi aðgerða þar.

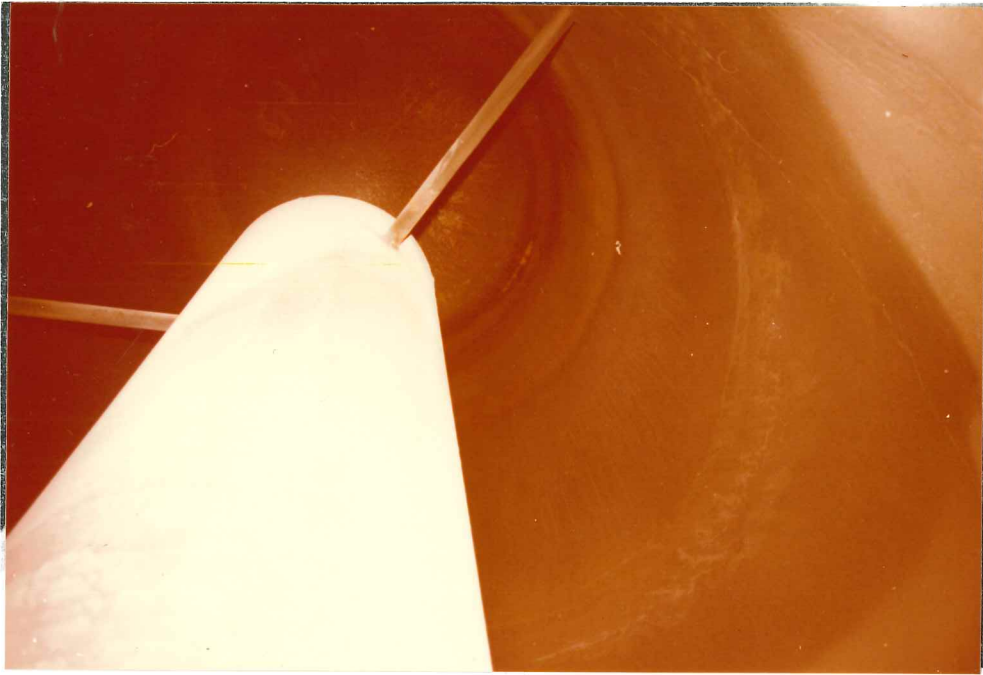
Mynd 24: Séð upp eftir lágbrýstiskilju.

Kísilútfellingar á miðjuröri og upp eftir belg.

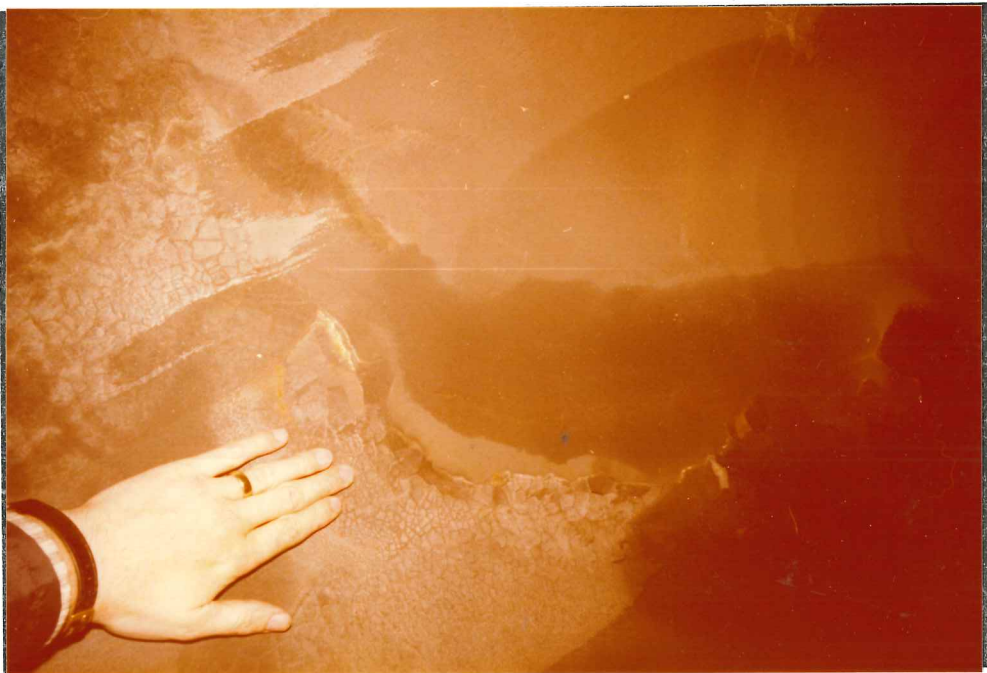
Mynd 25: Nærmynd af belg rétt við inntak.

Inntakspípa hrein en sprungnar útfellingar á belg.

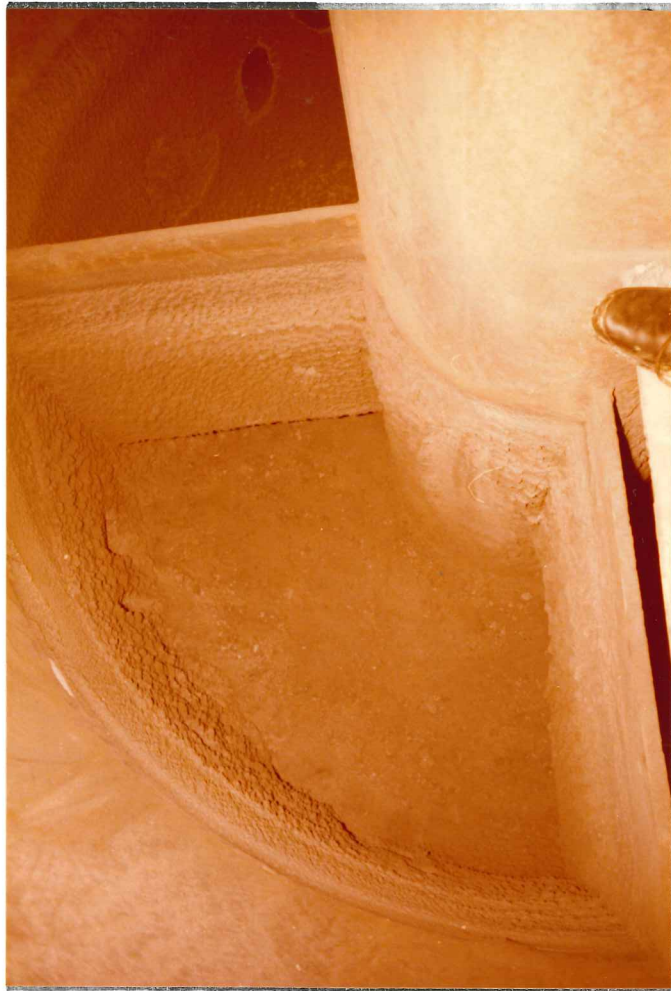
Mynd 28: Séð niður í botn skilju.

Útfelling snöggeykst þegar í vatnið kemur og myndar mismunandi þykka klepra, háð ólgustreymi. Skiljan var hreinsuð síðastliðinn vetur (byrjun mars) og leit svona út að þremur mánuðum liðnum. Þegar skiljan var hreinsuð síðast var í henni allt að 9 cm. þykk útfelling neðan vatnsborðs.

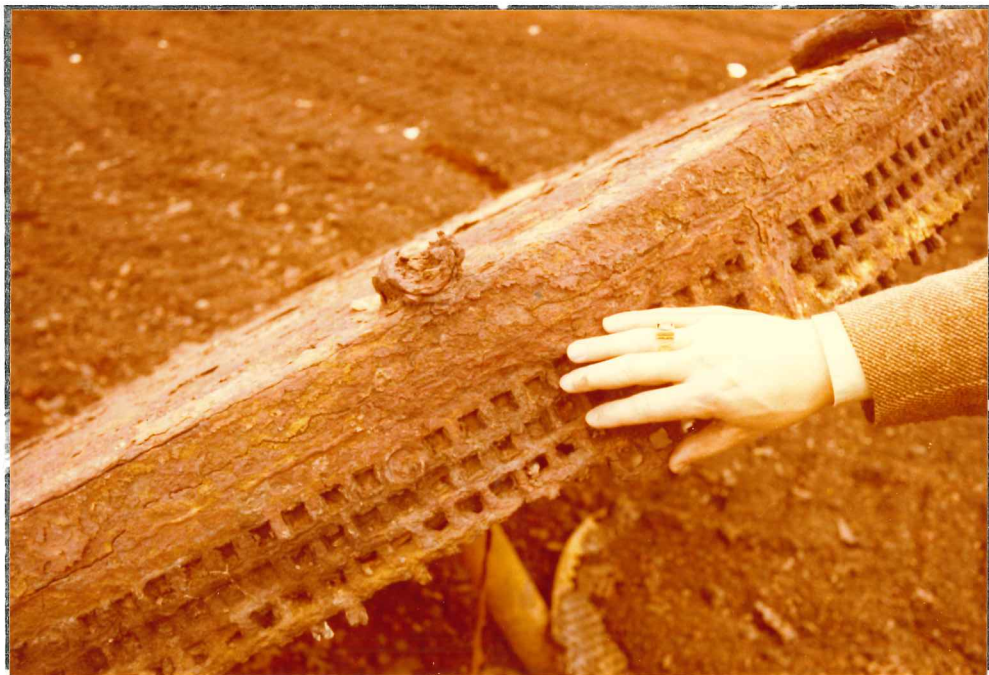
Mynd 32: Efsti hluti af "innmat" gufuhljóðeyfis.

Tæring er mikil í hljóðeyfi, sérstaklega ofanverðum, vegna lítils gufustreymis um hann. Efni er venjulegt smíðastál (st. 37).

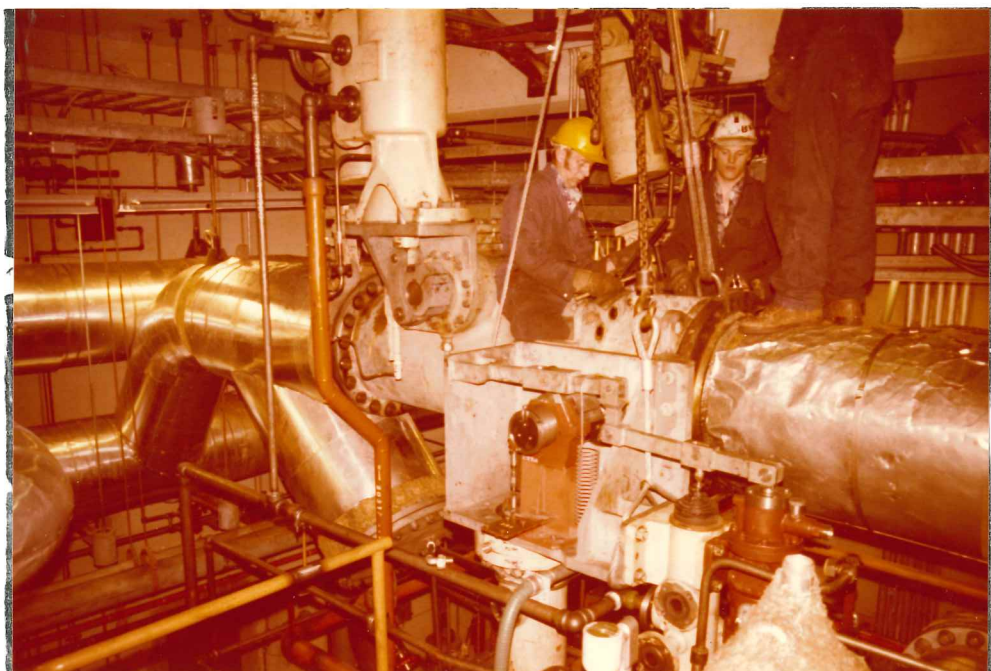
Mynd 35: Gufusía, neyðarloki og stjórnloki lágbrýstigufu (hægri hlið séð frá stjórnherbergi).

Gufusíur voru skoðaðar, svo og neyðarlokar og stjórnlokar. Ryðflögur voru í gufusíum. Neyðarlokar voru hreinir og óslitnir. Stjórnlokar hábrýstigufu voru nánast hreinir, en mjög slitnir.

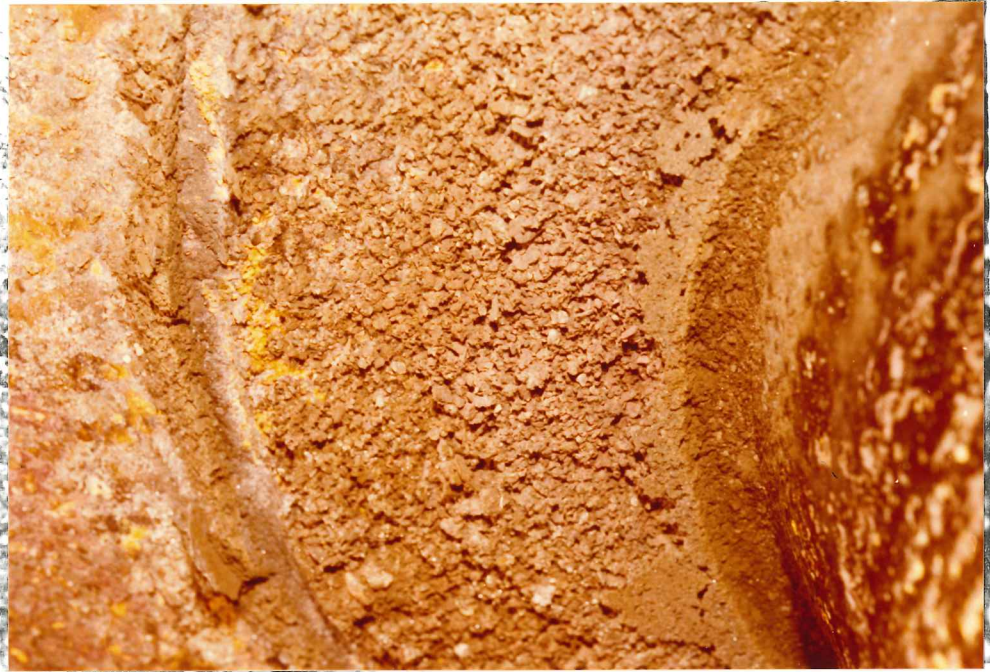
Mynd 38: Nærmynd af loki hábrýstigufusíu.

Efnagreining tæringarflaga sýndi 91% FeS, 7% Fe₃O₄ og 2% SiO₂. Þessar flögur eru þrýstingsmegin við gufusíuna.

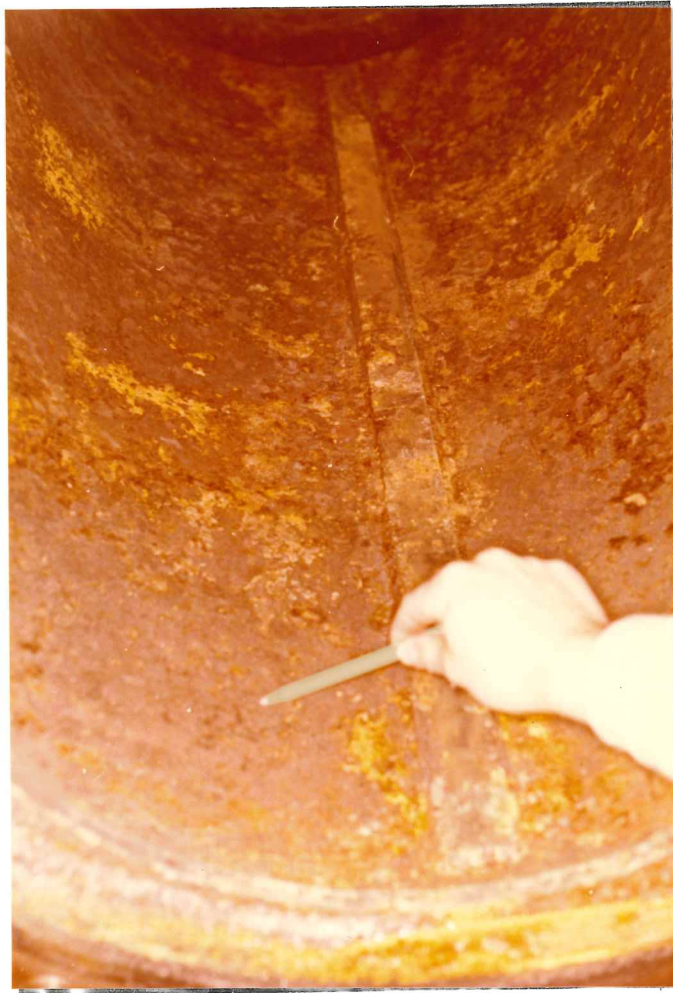
Mynd 43: Séð upp í lágbrýstigufusíuhús.

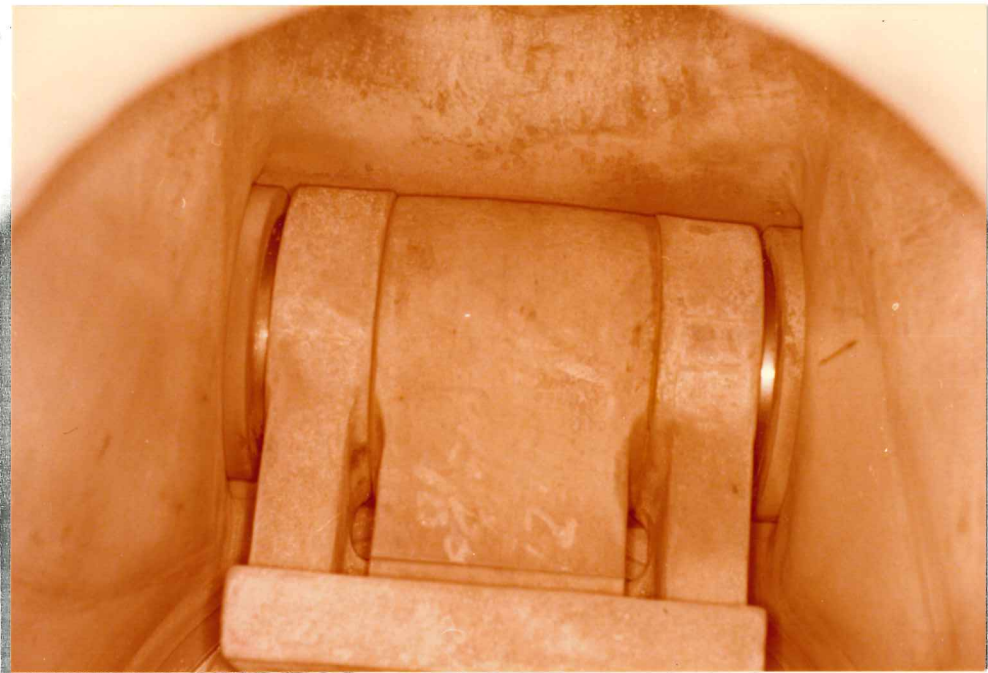
Mynd 47: Neyðarloki fyrir lagfæringu.

Óhreinindi urðu til þess að lokar stóðu á sér og því var brugðið á það ráð, að skýla lokaásunum með teflonmillihringjum.

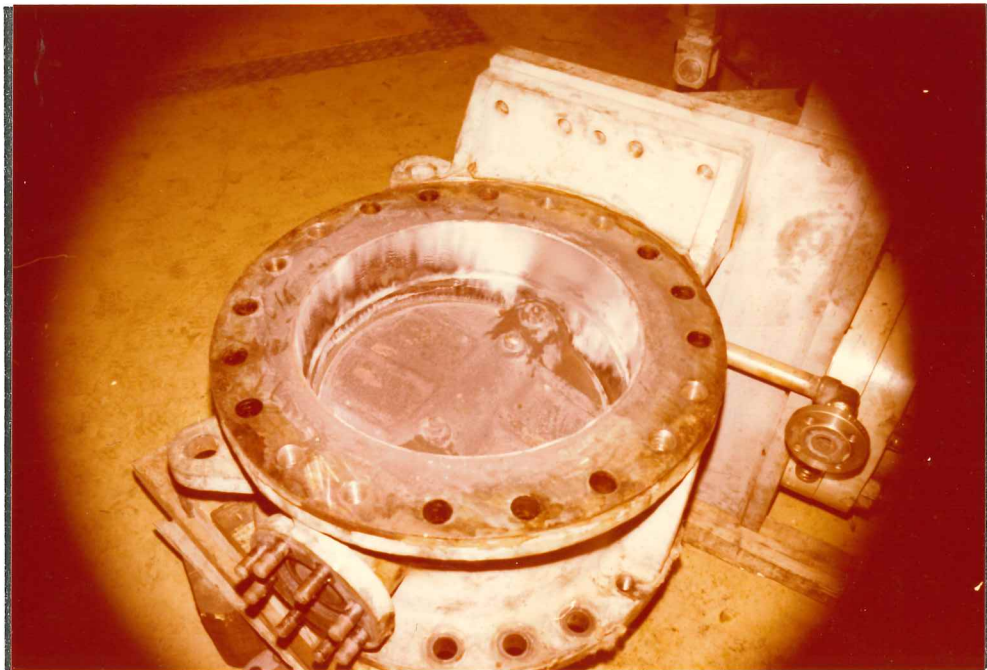
Mynd 49: Stjórnloki háþrýstigufu (útstreymismegin).

Lengst til vinstri sést erosion í lokahúsi. Lokinn er nokkurn veginn í rekstrarstöðu hvað opnun varðar.

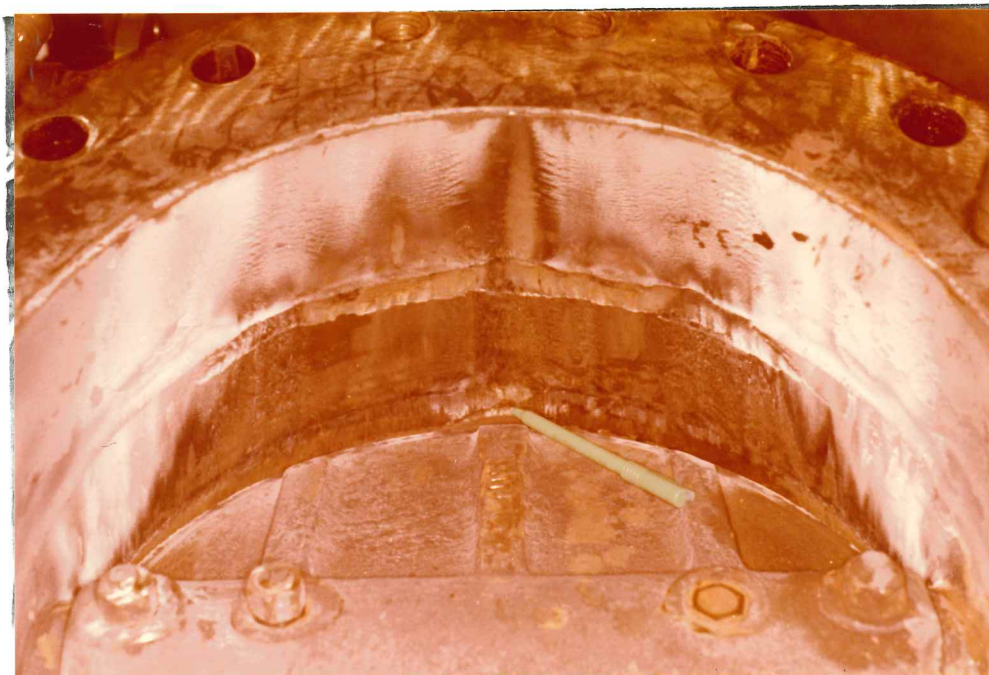
Mynd 51: Stjórnloki háþrýstigufu (útstreymismegin).

Myndin sýnir efri hluta lokablöðku. Erosion er beggja megin harðsuðuflatar (stellite) þar eð blaðka vísar upp í gufustrauminn.

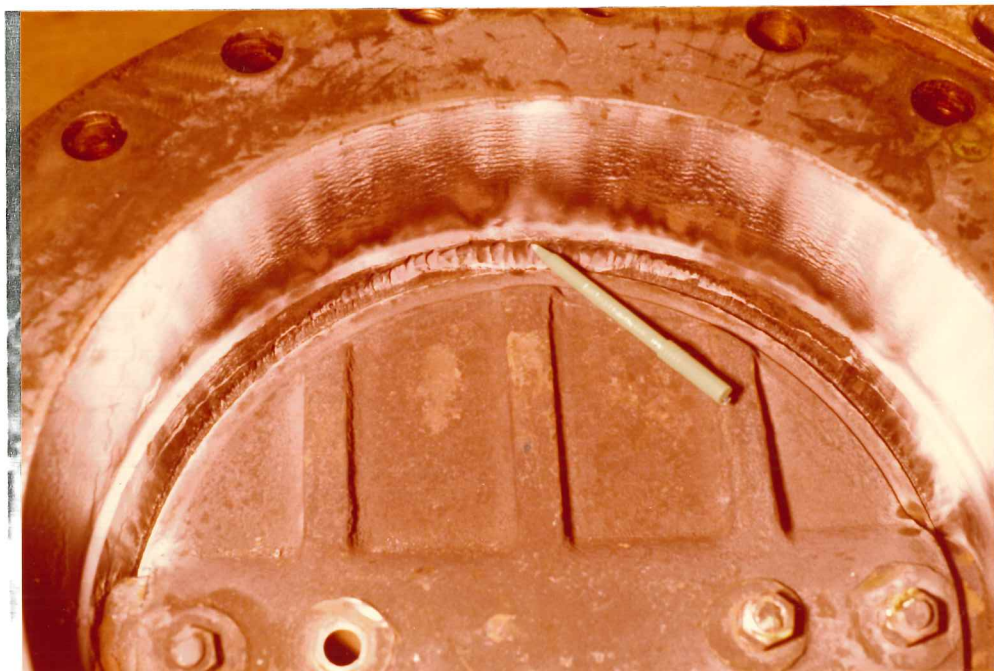
Mynd 52: Stjórnloki háþrýstigufu (útstreymismegin).

Myndin sýnir neðri hluta lokablöðku. Erosion er öðru megin harðsuðuflatar (stellite), þar eð blaðka vísar undan gufustrauminum.

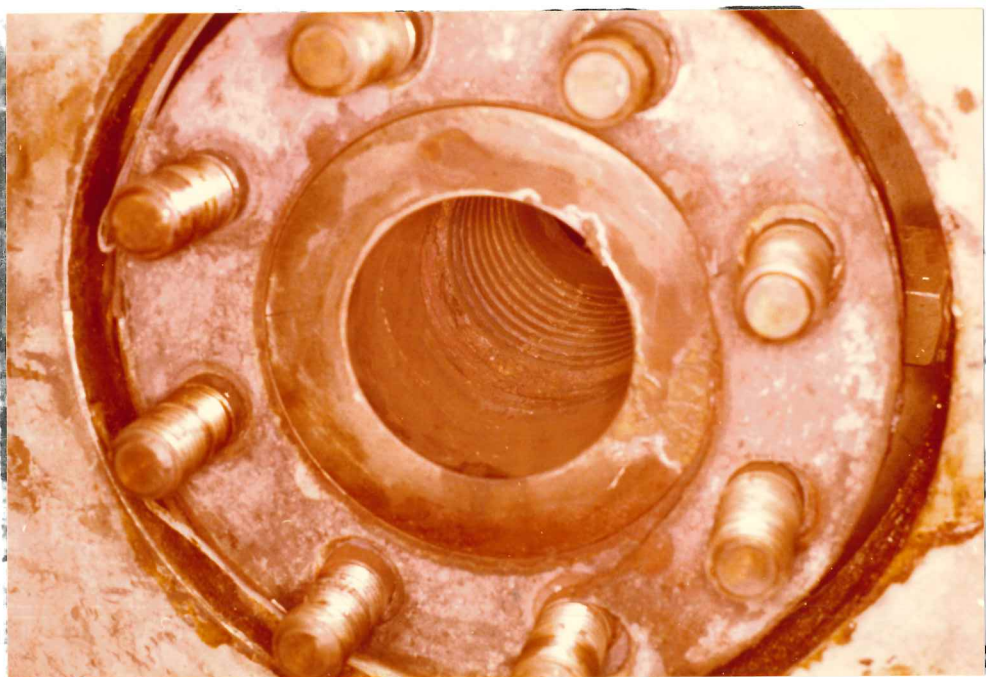
Mynd 58: Leguhús lágþrýstigufustjórnloka.

Innst má greina gufubéttingu (labyrinth) og hólf, sem tengt er útsogslögn niður í eimsvala. Súrefni streymir inn eftir ásnum og veldur tæringu eins og sjá má.

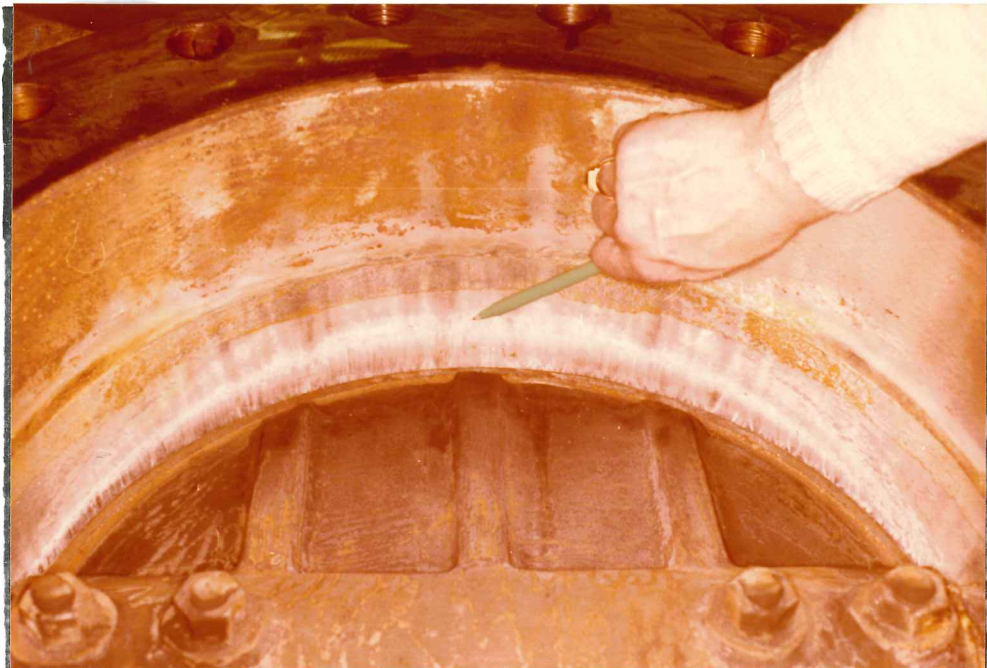
Mynd 59: Nærmynd af lágþrýstingufustjórnloka (útstreymismegin).

Litlar sem engar erosionskemmdir eru sjáanlegar. Bent er á rönd fyrir fulla lokun.

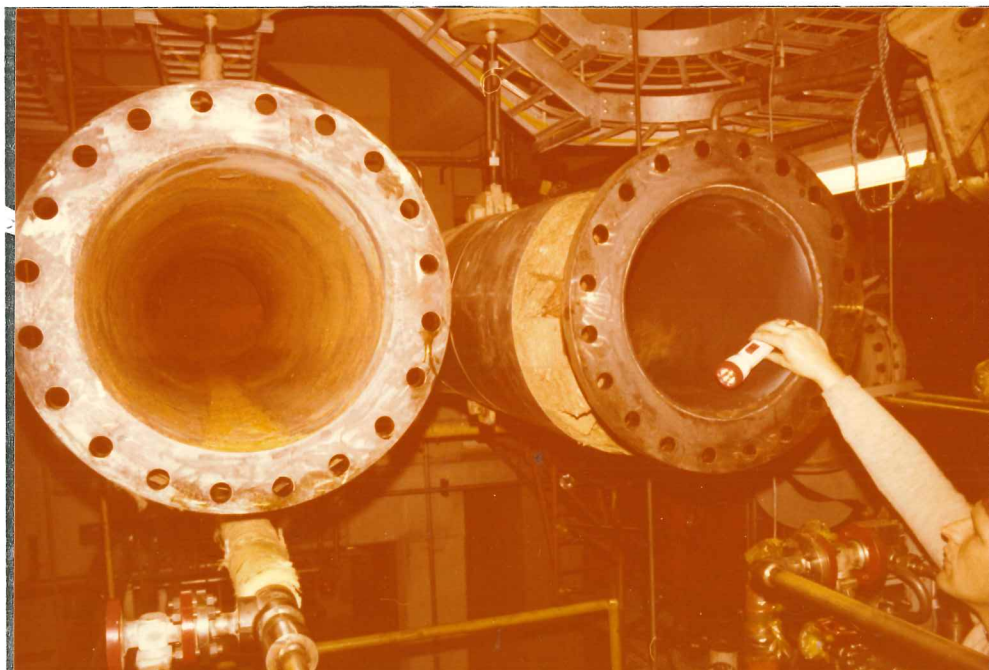
Mynd 60: Séð inn í inntakspípur hverfils aftan við stjórnloka.
L.Þ. til vinstri, H.Þ. til hægri.

Slit (erosion) var sjáanlegt þar sem lýst er með vasaljósi. Stjórnlokablaðkan opnast inn í átt að þessari brún.

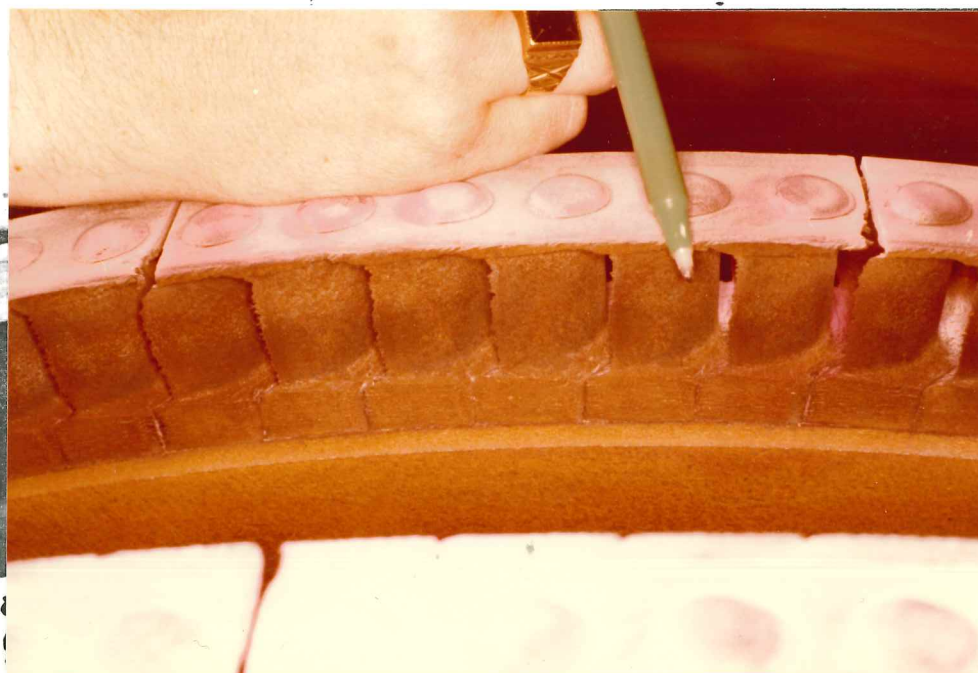
Mynd 65: 1. prep, útstreymi.

Brúnin mikið þynnt og egghvöss.

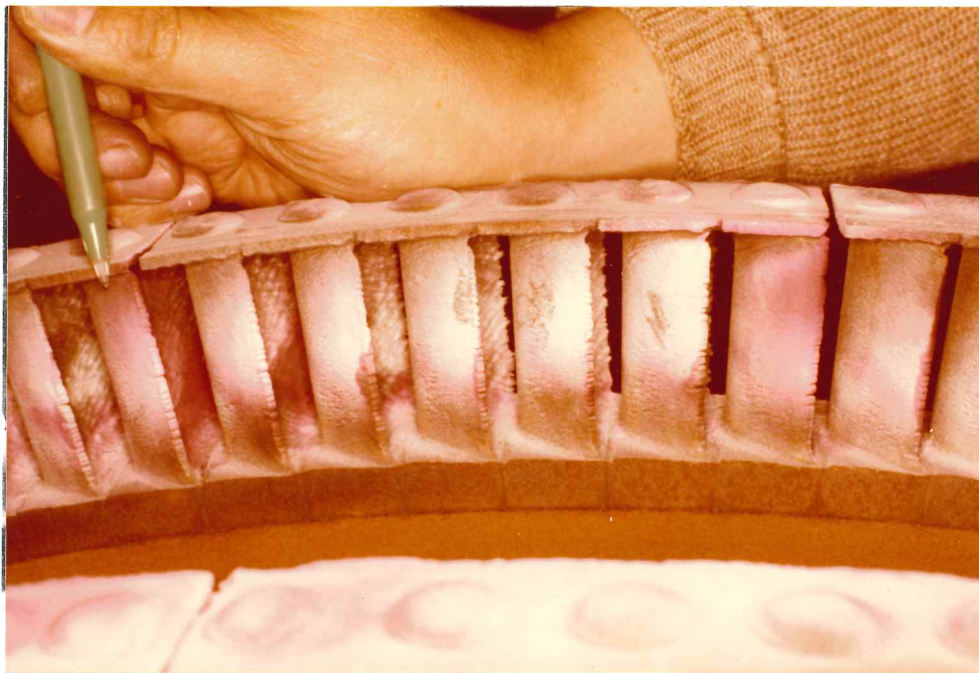
Mynd 66: 2. þrep, innstreymi.

Innstreymisbrún þverkublað að framan. Slitrákir í íhvolfi mynda ca. 30° horn við ásstefnu.
