SKOÐUN GUFUVEITU OG HVERFILS KRÖFLUVIRKJUNAR Í JÚNÍ 1979

og samanburður við hverfla
Laxárvirkjunar og Hitaveitu Suðurnesja

OS79041/JHD19
Reykjavík, september 1979

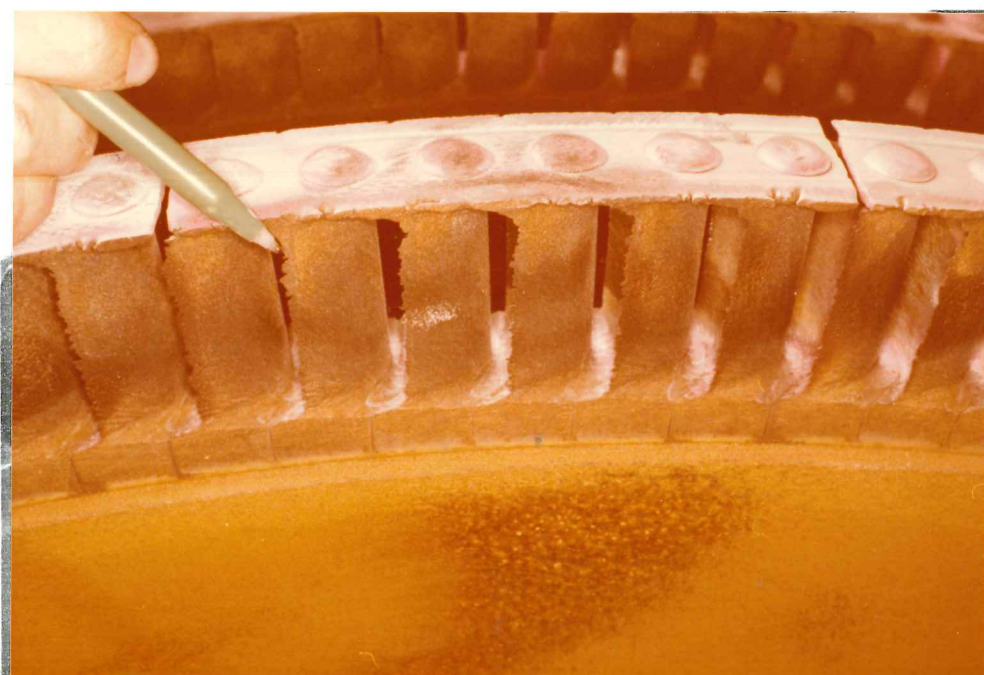
Mynd 67: 2. þrep, útstreymi.

Blöðin eru mikið eydd. Þetta er verst farna röðin. Auk þess er blaðagjörð skörðótt á fram og aftur brún og einnig mótar fyrir förum undan þéttigjörðum í hverfilhúsi (sjá mynd 94).

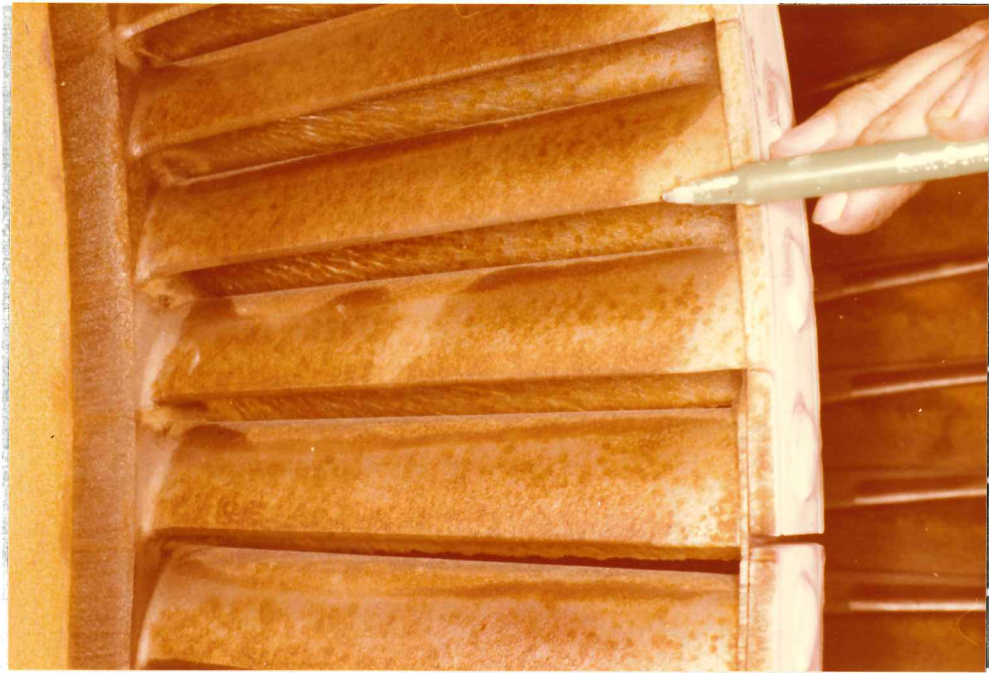
Mynd 68: 3. þrep, innstreymi.

Slitrákir í íhvolfi mynda um 45° horn við ásstefnu.

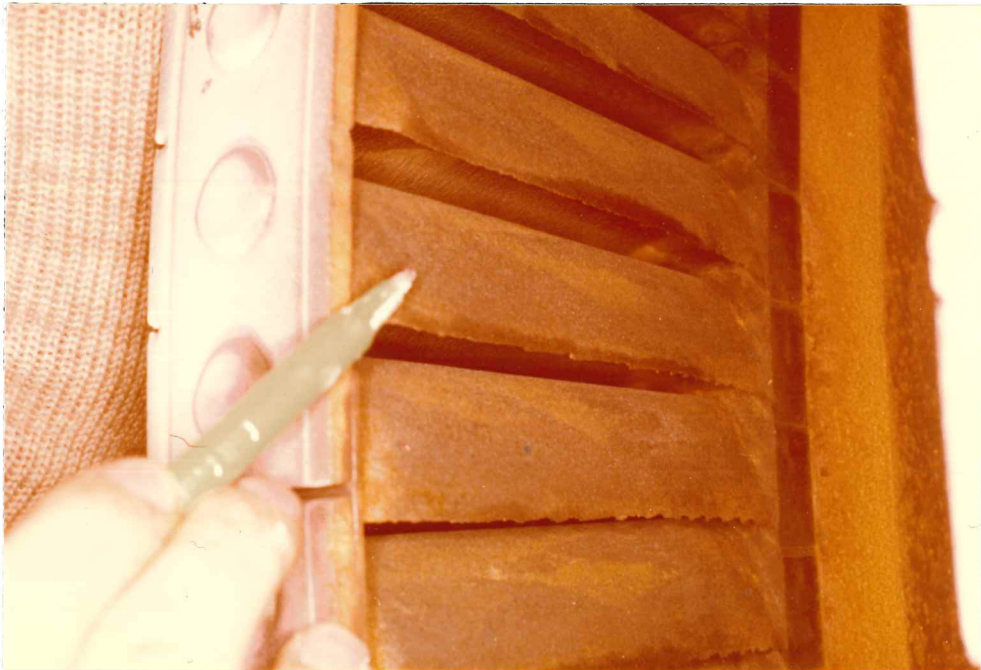
Mynd 69: 3. þrep, útstreymi.

Brún slitin og egghvöss.

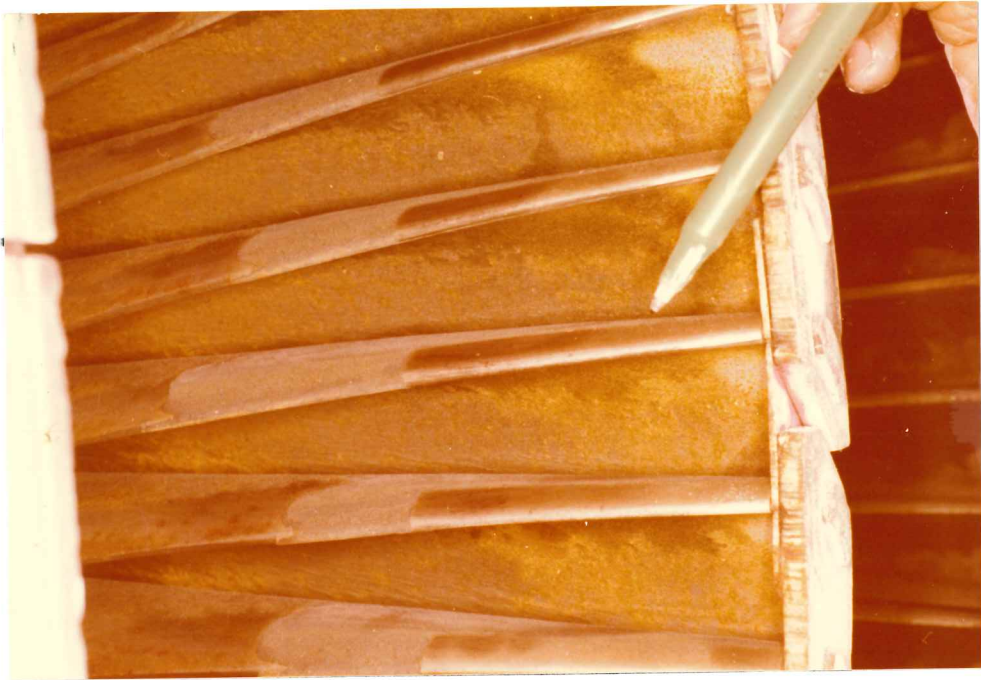
Mynd 70: 4. þrep, innstreymi.

Slitrákir í íhvolfi mynda um 75° horn við ásstefnu. Framan á blaðbrún (út við gjörð) er stellite skjöldur til varnar gegn erosion vatnsdropa. Ekki sá á skildi þessa þreps.

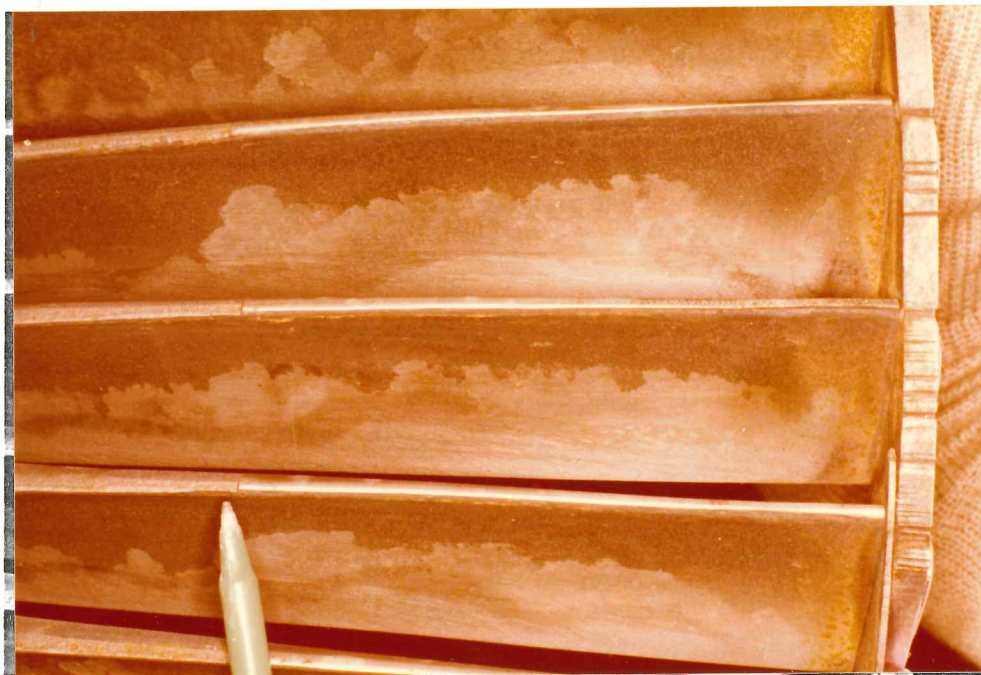
Mynd 72: 5. þrep, innstreymi.

Slitrákir í íhvolfi óverulegar og stefna nánast eftir endilöngu blaðinu. Frambrún blaðs er eydd því meir sem nær dregur erosions-skildinum.

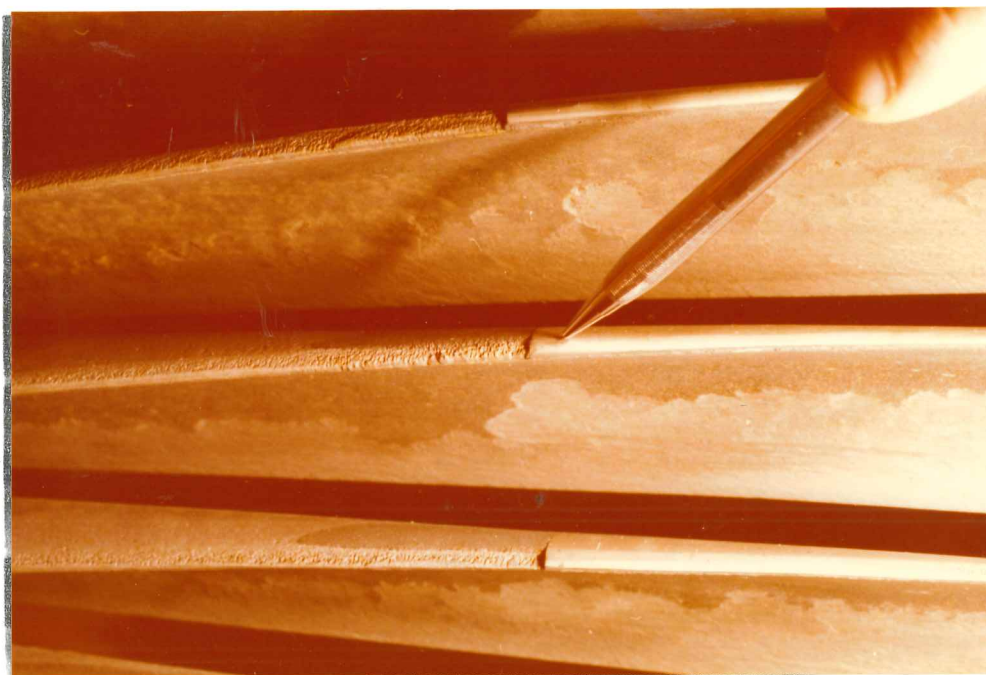
Mynd 76: Nærmynd af 5. þrepi, útstreymi.

Penninn bendir á silfurhúð, sem er að flagna af. Ofar sér í bakbrún stellite skjaldarins. Hvað skeður, ef silfrið flagnar af alla leið að skildinum?

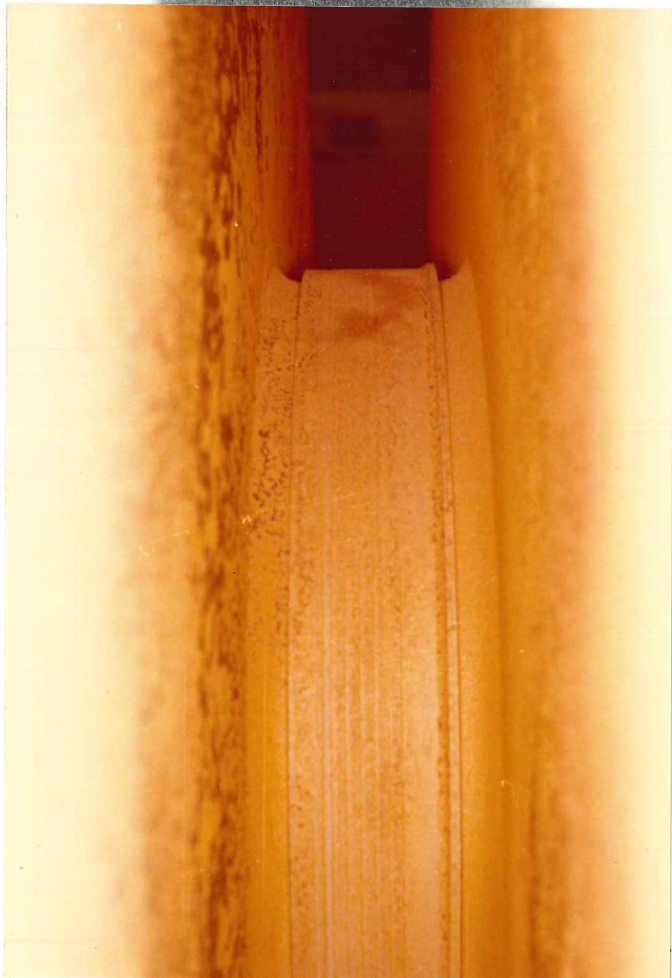
Mynd 78: Ás, milli 2. og 3. þreps.
Bent er á slitrónd (erosion).

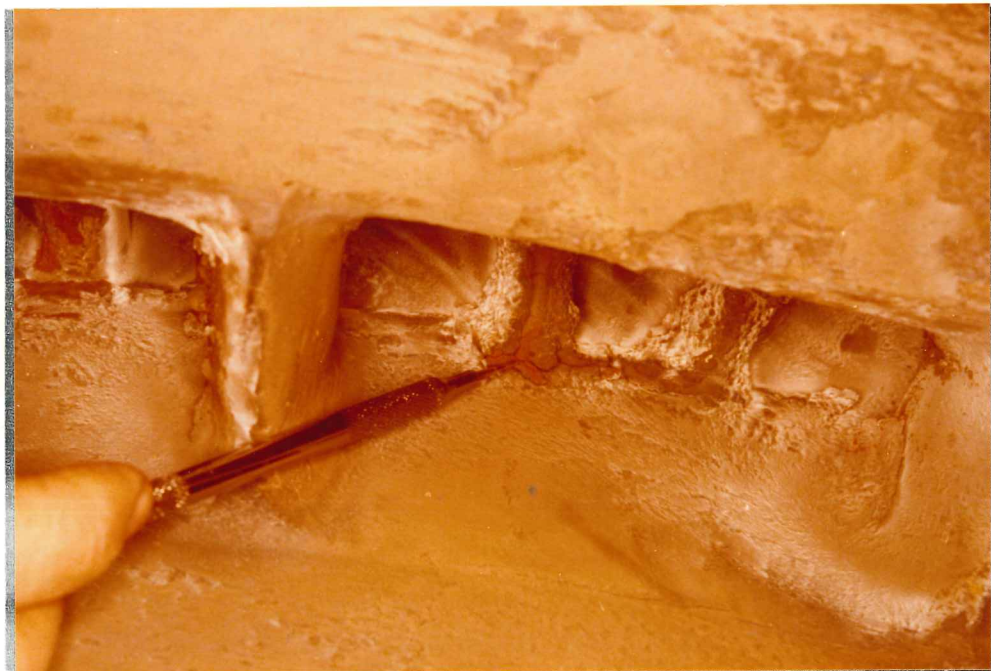
Mynd 84: Vendilskóflur framán við 1. þrep, innstreymi. (sjá að skotaefni, sem hrannast hafa upp, sérstaklega á frambrún skófla).

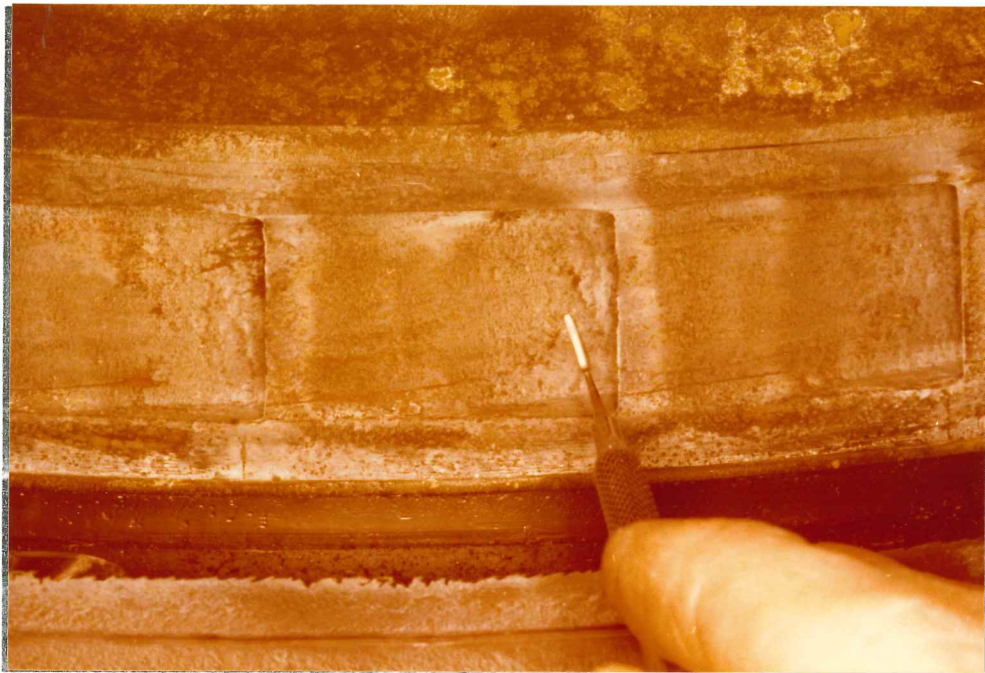
Mynd 87: Þverskurður af aðskotaefni, sem hrannast hafði upp á vendiskóflu framan við 1. þrep.

Flagan til vinstri var framan á inntaksbrún vendiskóflunnar. Þverskurður sýnir þrjú rauð lög og þrjú svört (mikið þynnri). Rauði liturinn er af Fe_2O_3 og sá grásvarti af FeS (og Fe_3O_4). Fyrsta rauða lagið (næst þumalfingri) er þynnst, annað rauða lagið þykkara og það þriðja þykkst. Nærtækt er að tengja þessi lög við fyrstu, aðra og þriðju gangsetningu þ.e., 28. júlí 1977, 4. febrúar 1978 og 30. janúar 1979, og að hér sé um að ræða ryð úr gufuveitunni, sem upphaflega var fyrir hendi en sem myndaðist að nýju í síðari stoppum.

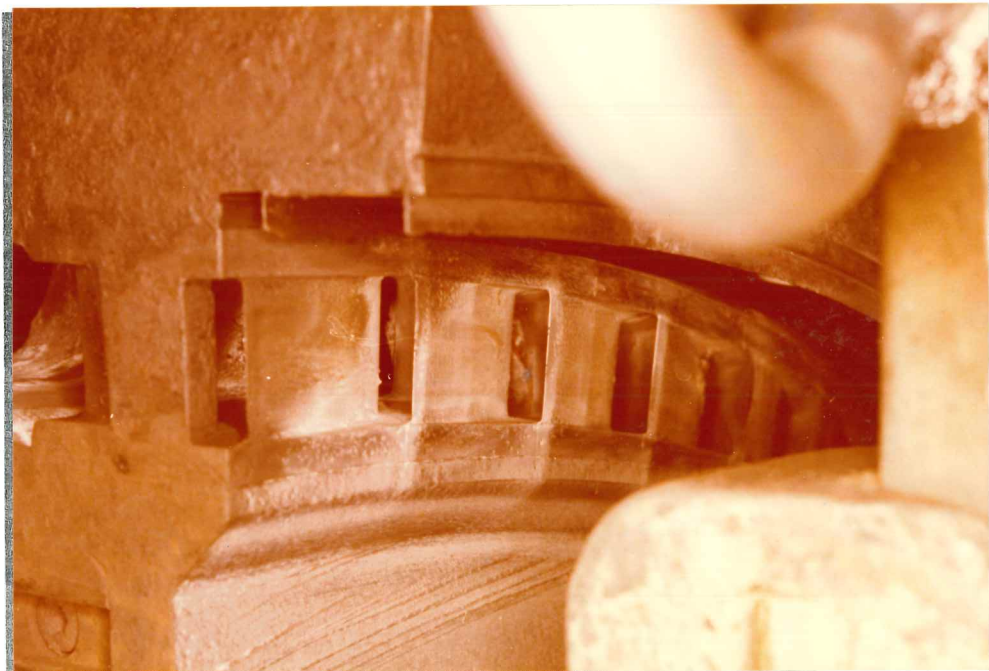
Mynd 90: Vendiskóflur framan við 1. þrep, útstreymi.

Myndin sýnir einnig ryðfrían hlífðarhring, skrúfaðan á húsið. Í hringnum eru grópaðar tvær þéttigjarðir, (sjást sitt hvoru megin við skrúfuhönd) til þéttingar að gjörð 1. ásprefs.

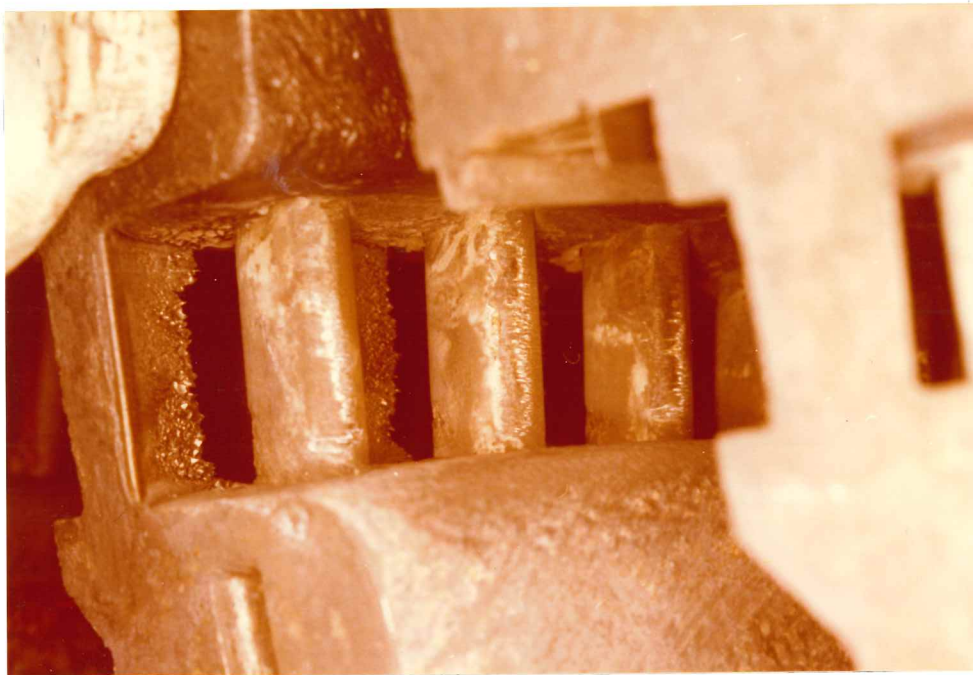
Mynd 91: Sama og að ofan.

Sjá má, að þéttigjarðirnar eru heillegar.

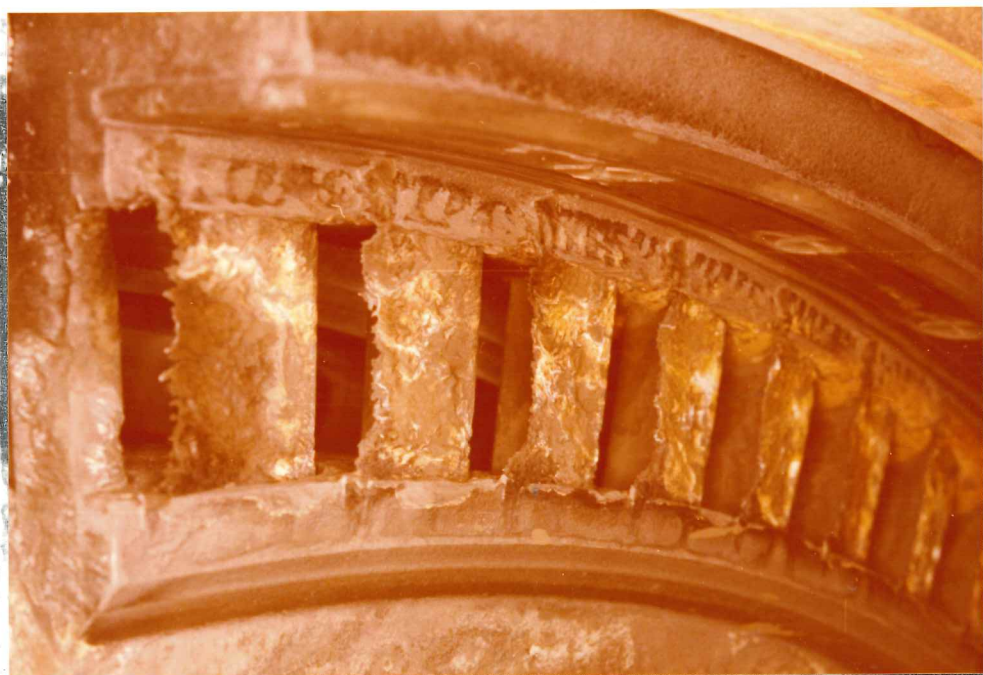
Mynd 92: Vendiskóflur framan við 2. þrep, innstreymi.
Greinilega sést hversu bakbrún er slitin.

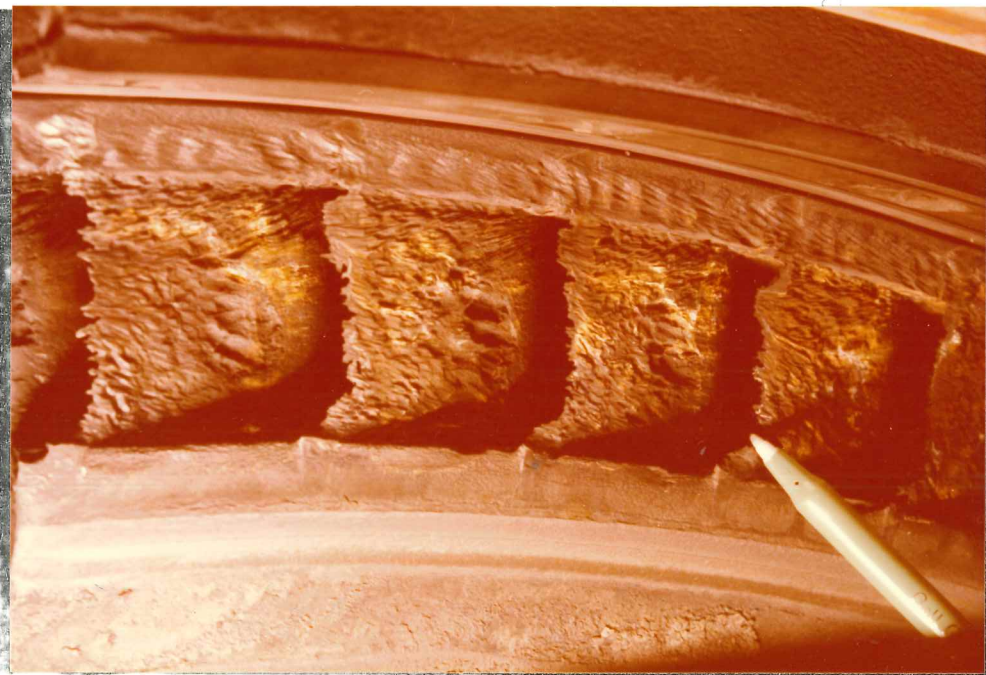
Mynd 94: Vendiskóflur framan við 2. þrep, útstreymi.

Þetta er verst farni staðurinn í vélinni. Þéttigjarðir eru slitnar niður.

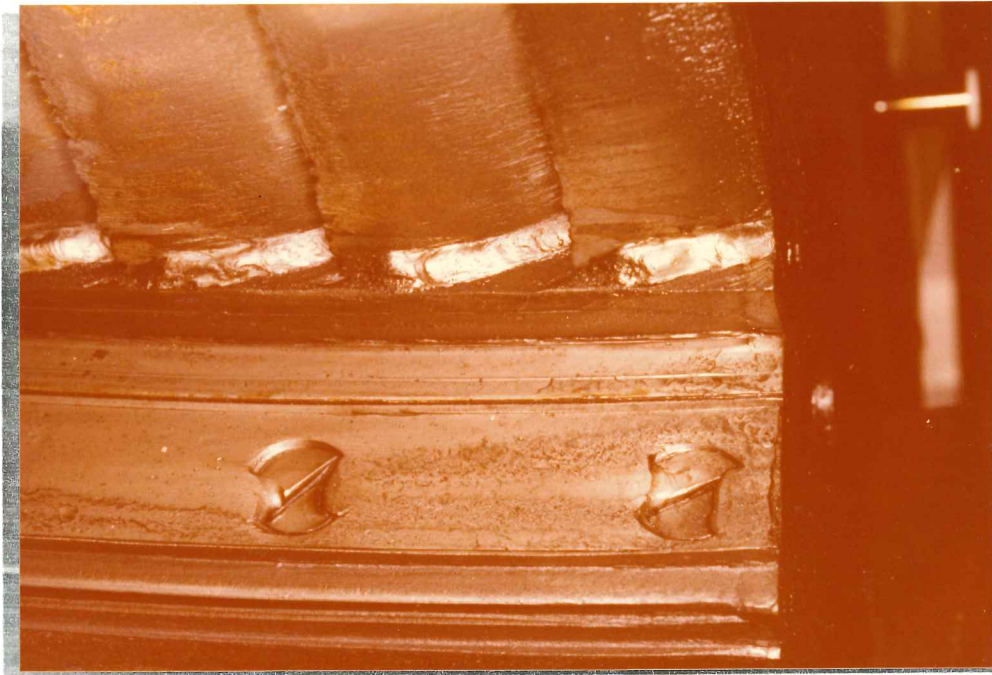
Mynd 95: Sama og að ofan (bakkantur blaðanna er sérlega illa farinn)

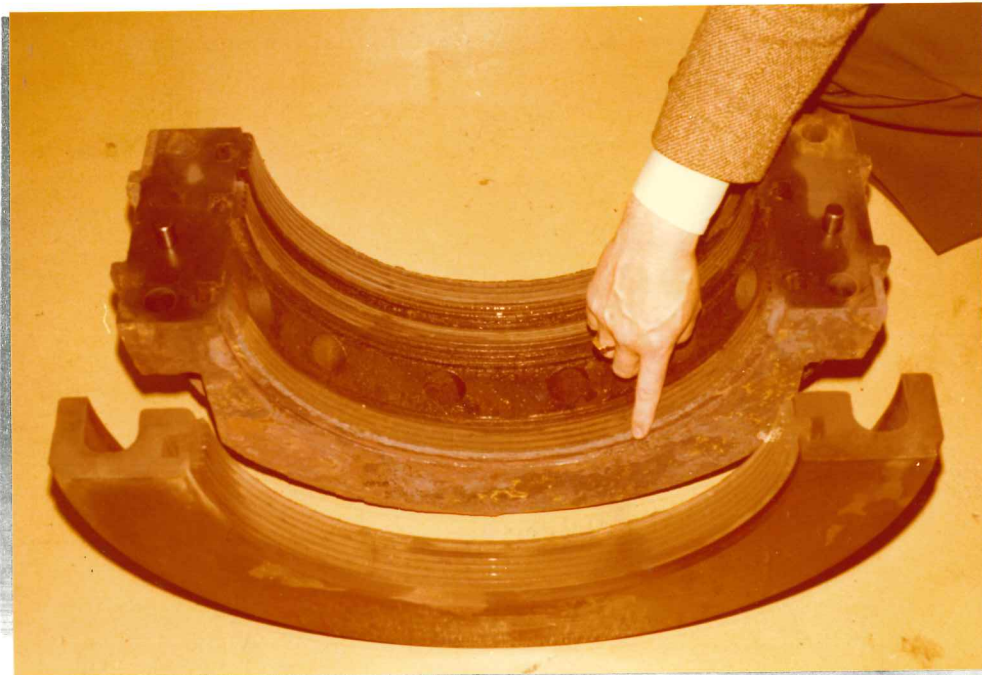
Mynd 102: Áspétting í hverfilhúsi (við ásenda).

Horft er inn eftir ás (inn í hverfilhús). Þéttigufu er hleypt inn um götin, sem sjást innan við þéttiprepið, sem bent er á. Gufan streymir annars vegar inn í vélina gegnum innstu tvö ásþéttiprepin og hins vegar út gegnum næstysta þéttiprepið. Loft streymir inn eftir ás gegnum ysta þéttiprepið. Blanda gufu og lofts er sögið úr hólfu, sem bent er á, eftir sérstakri pípu að sogdælu (ejektor).

Eins og sjá má, er ryðmyndum veruleg í hólfinu, þar sem gufa og loft mætast. Áspéttiprepin eiga að fjaðra í bökkunum en voru öll föst, nema það ysta.

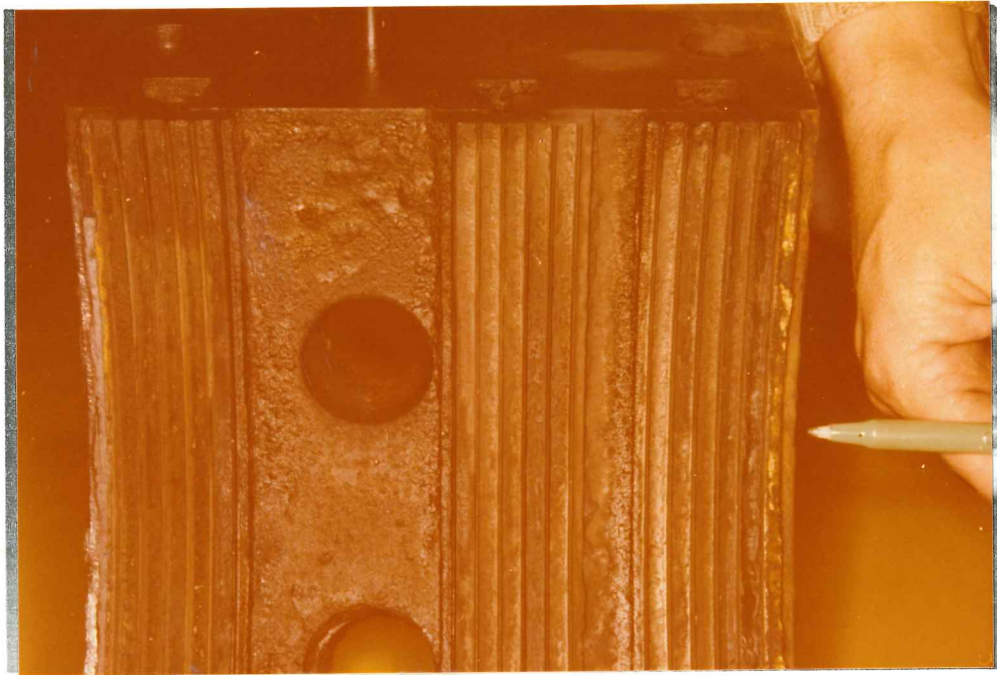
Mynd 103: Nærmynd af þremur innstu ásbéttiprepunum.
Göt fyrir þéttigufu sjást greinilega.

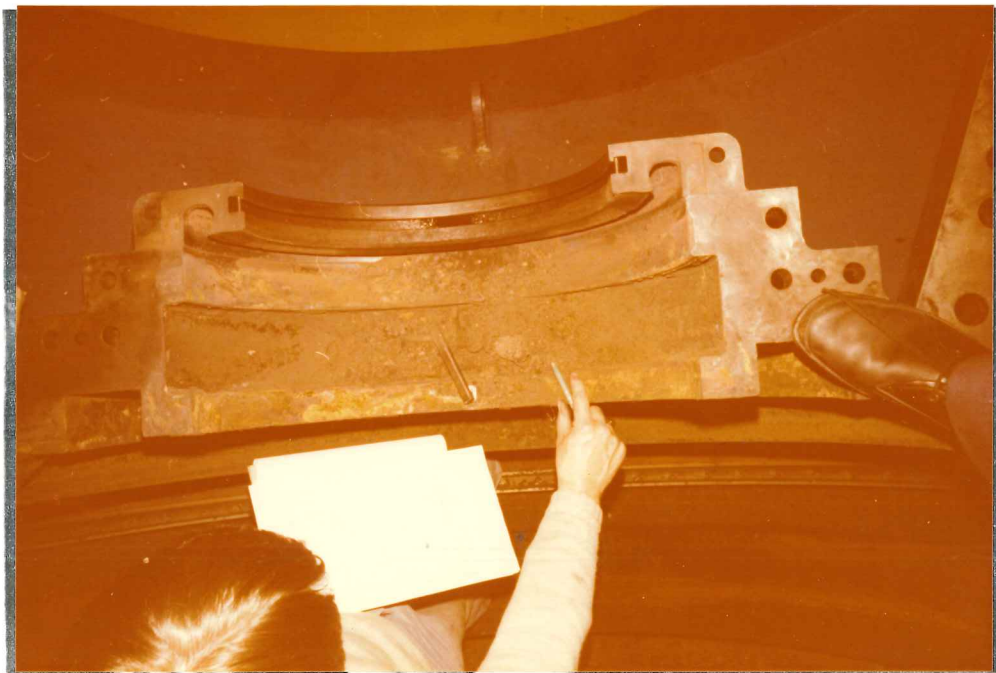
Mynd 107: Hábrýstigufuinntak lengst til vinstri. Lágbrýstigufuinntak lengst til hægri (þar sem penninn liggur yfir). Hólf á milli er fyrir vatn, sem kastast frá 1. og 2. þrepi.

Sýni var tekið úr hólf, sem penninn bendir á (við 2. þrep). Efnagreining gaf eftirfarandi til kynna: 60% FeS, 15% FeS₂, 11% Fe₃O₄, og 2% SiO₂.

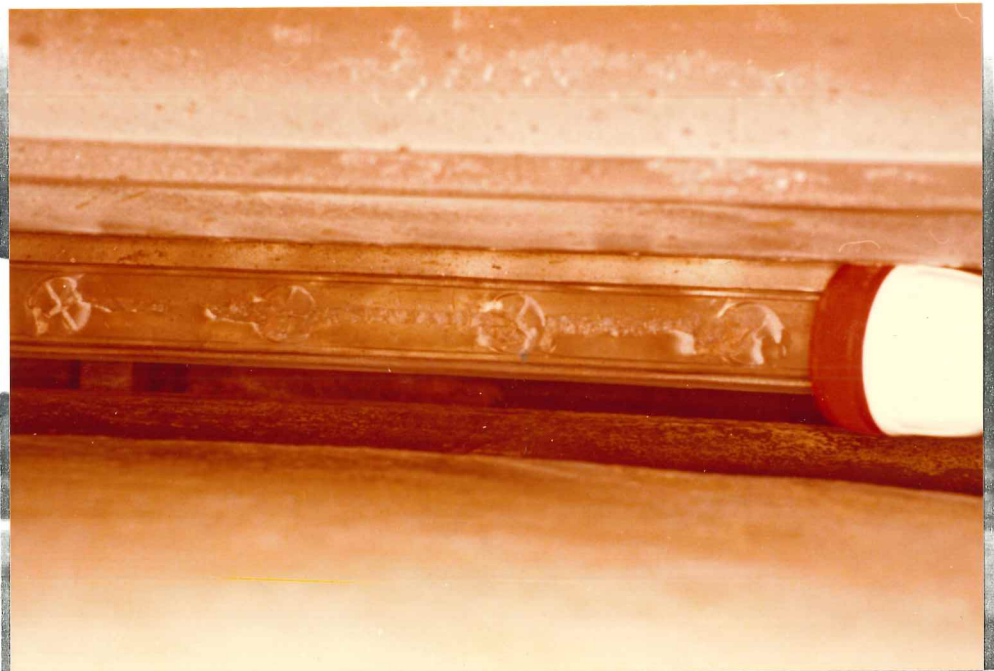
Mynd 109: Séð ofan í útblásturshús hverfils. Eimsvali fyrir neðan.

Tæring er töluverð á útblásturshúsinu, en hún verður fyrst og fremst eftir stöðvun, þegar súrefni kemst að. Þurrkun á vél með heitum loftblæstri strax eftir stöðvun, myndi minnka þetta vandamál verulega.

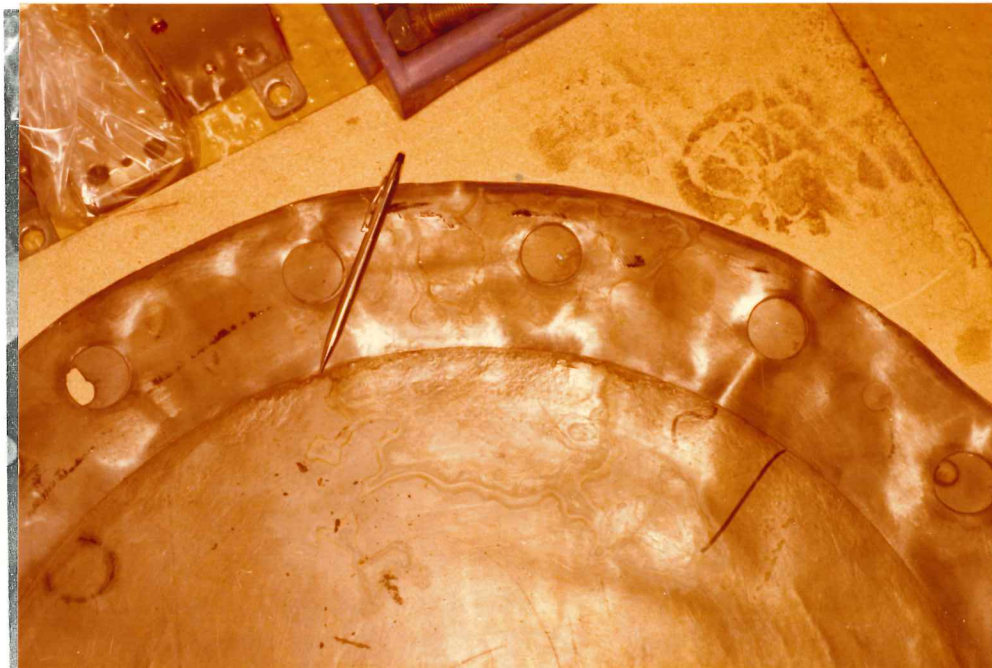
Mynd 110: Sprunga í blýmembru. (Springur, ef eimsvaþaprýstingur fer yfir ákveðið hámark).

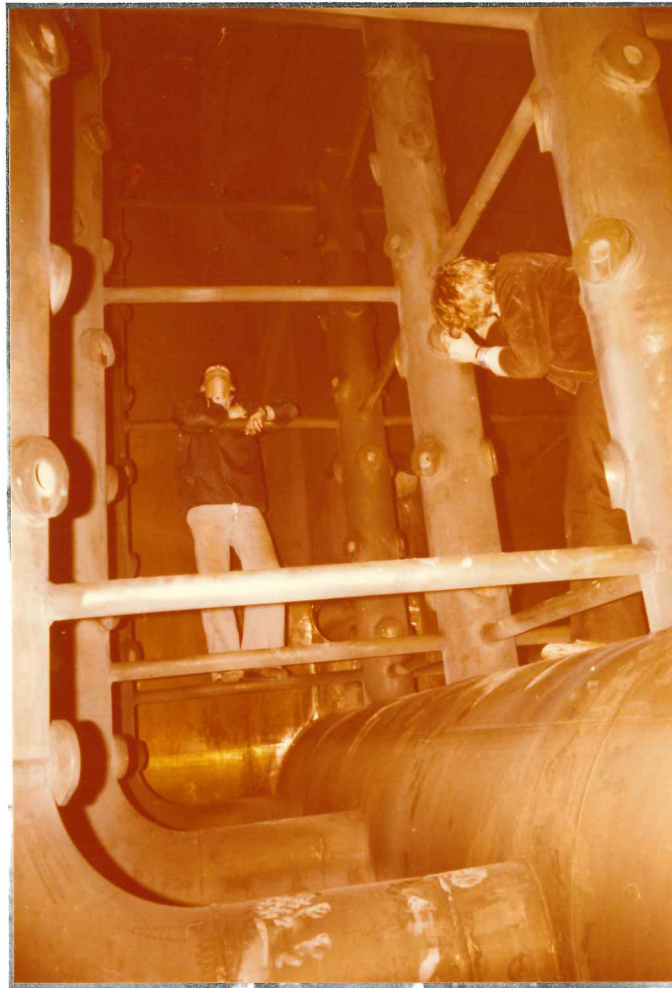
Mynd 111: Eimsvali að innan.

Ekki sá á ryðfríu efni eimsvala.

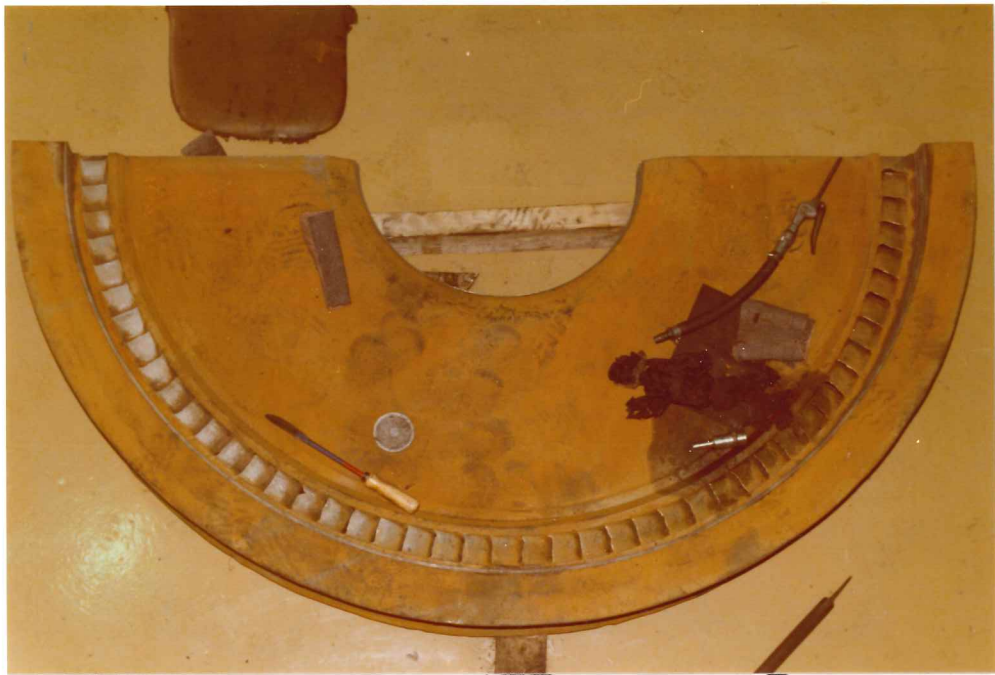
Mynd 114: Vendiskóflukrans framan við 2. þrep.

Framan við inntaksskóflur 1. þreps lengst til vinstri var blindplata, þ.e. gufustreymi var ekkert þar í gegn, þess vegna eru skóflur skermdar á þessu svæði.

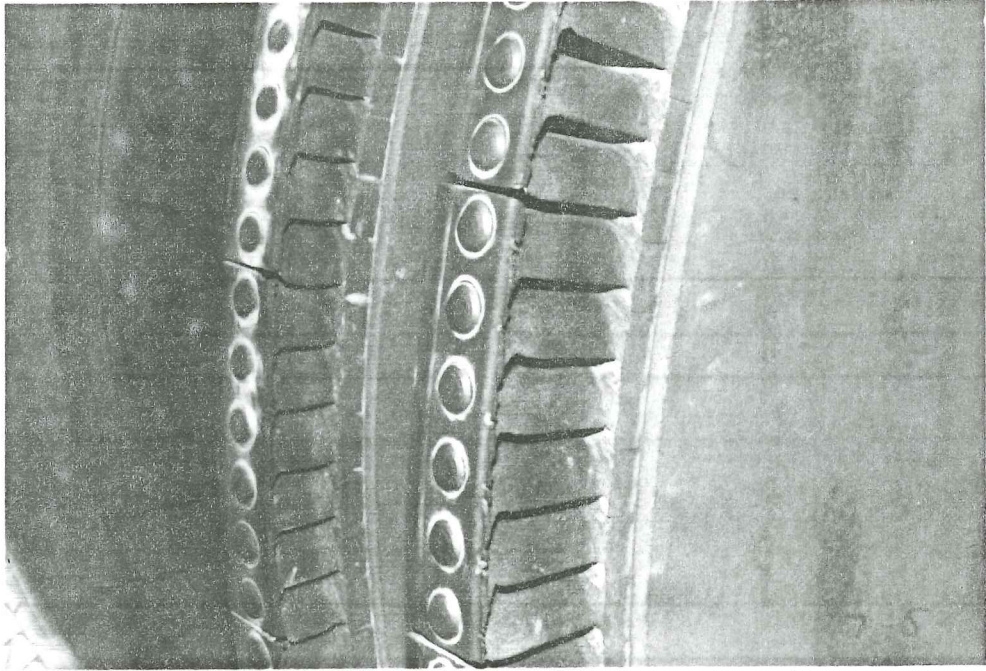
Mynd 118: Útstreymishliðar 1. og 2. áspreps.

Verstu agnúar blaðbrúnanna hafa verið fjarlægðar með þjöl.

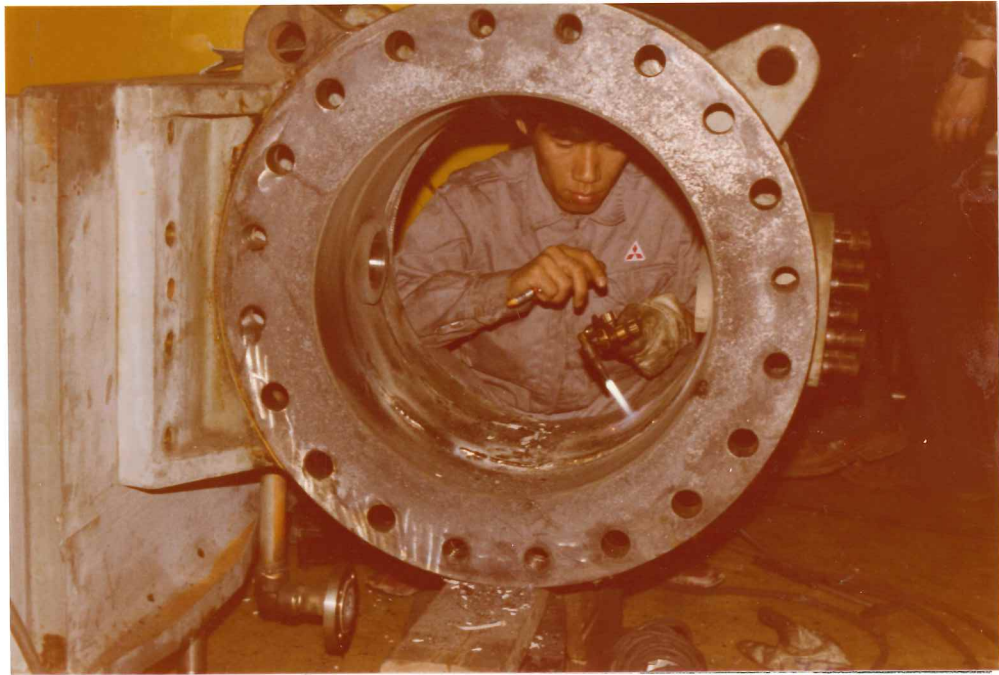
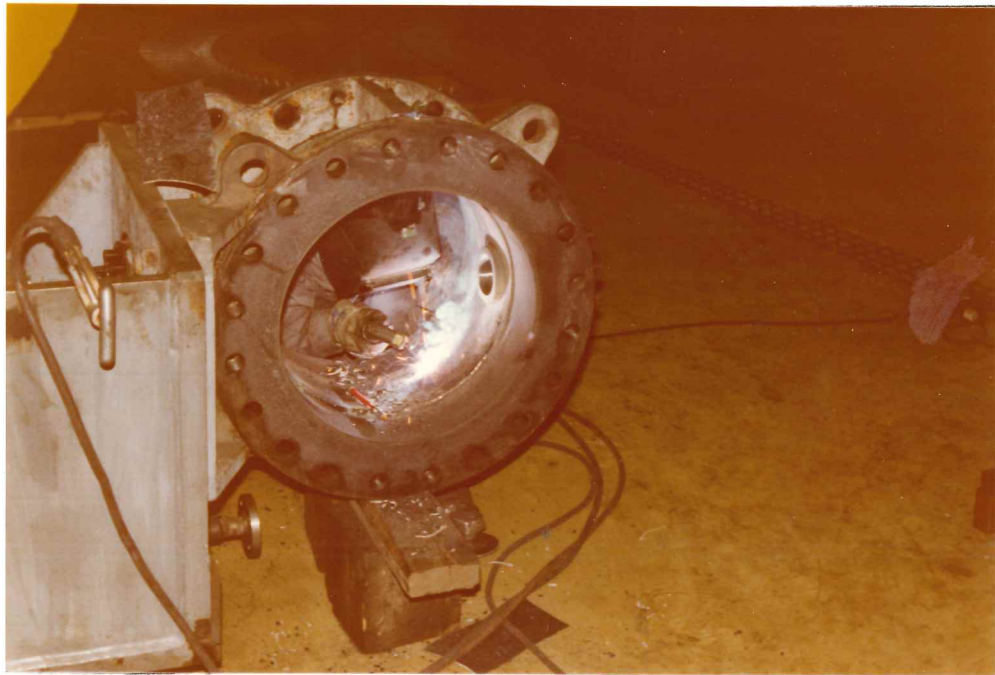
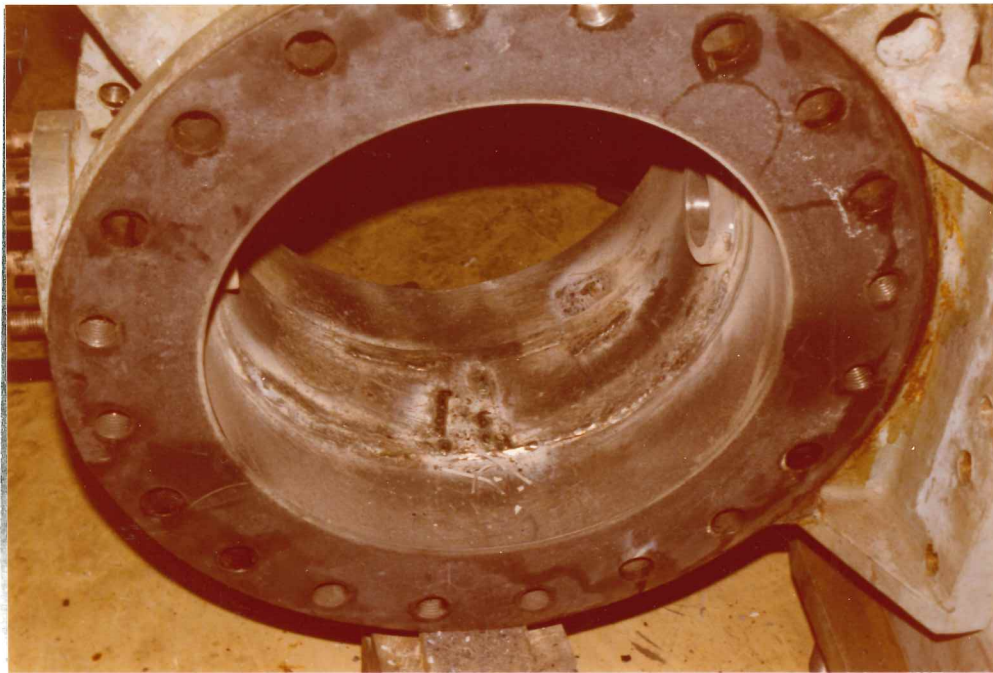
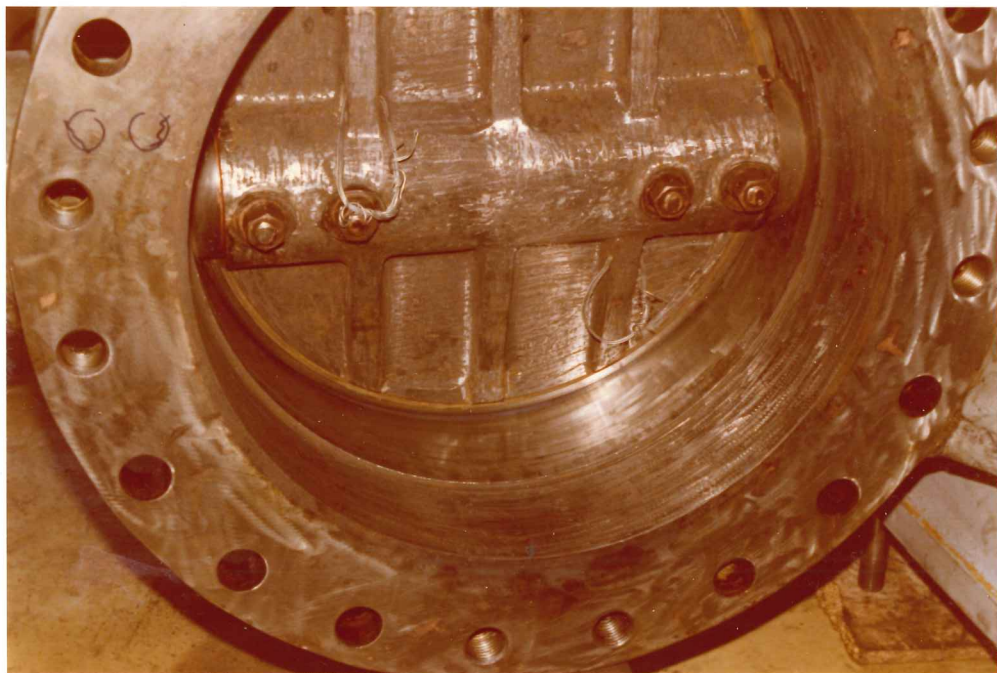
Mynd 119: Stjórnlokar forhitaðir fyrir harðsuðu.

Mynd 120: Unnið að harðsuðu.

Mynd 121: Harðsuðu lokið. Slípun hefst.

Mynd 122: Viðgerð lokið.

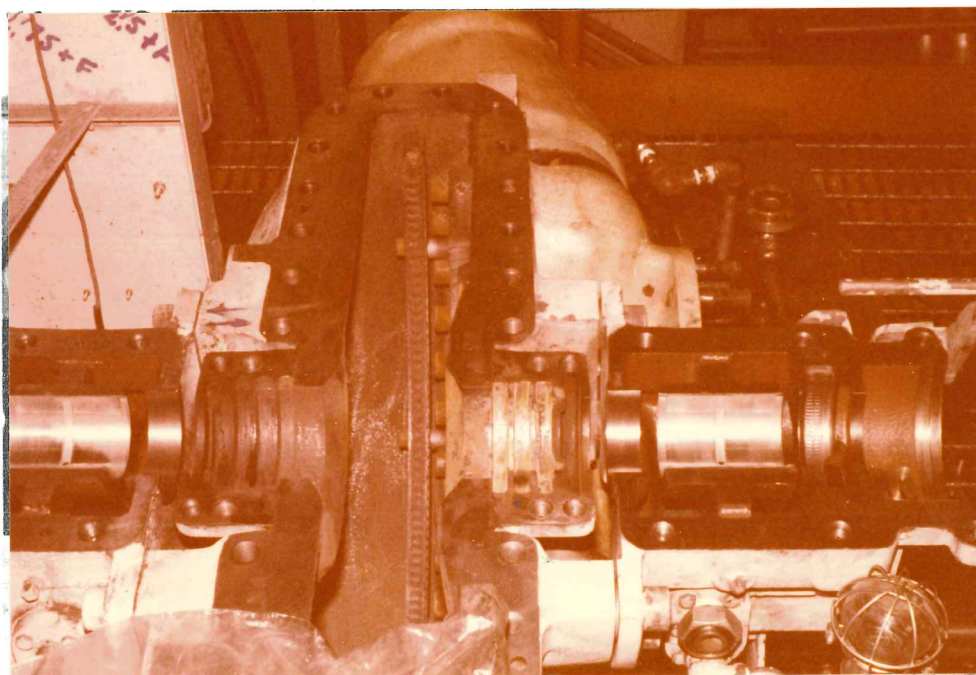
Mynd 124: Nærmynd.

Spor fyrir kolahringi (áspéttingar) sjást innan við legur. Hringirnir voru fastir.

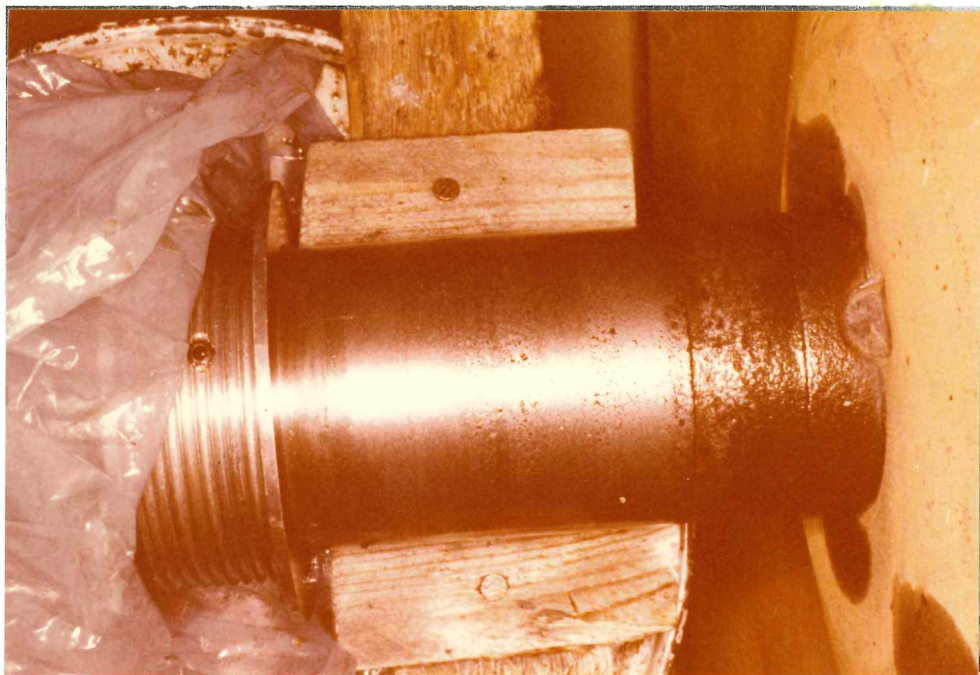
Mynd 127: Nærmynd af ás gegnum kolahringjapéttingar.

Tæringarpyttir eru í ásnunum, ekki hvað síst upp við hjólið.

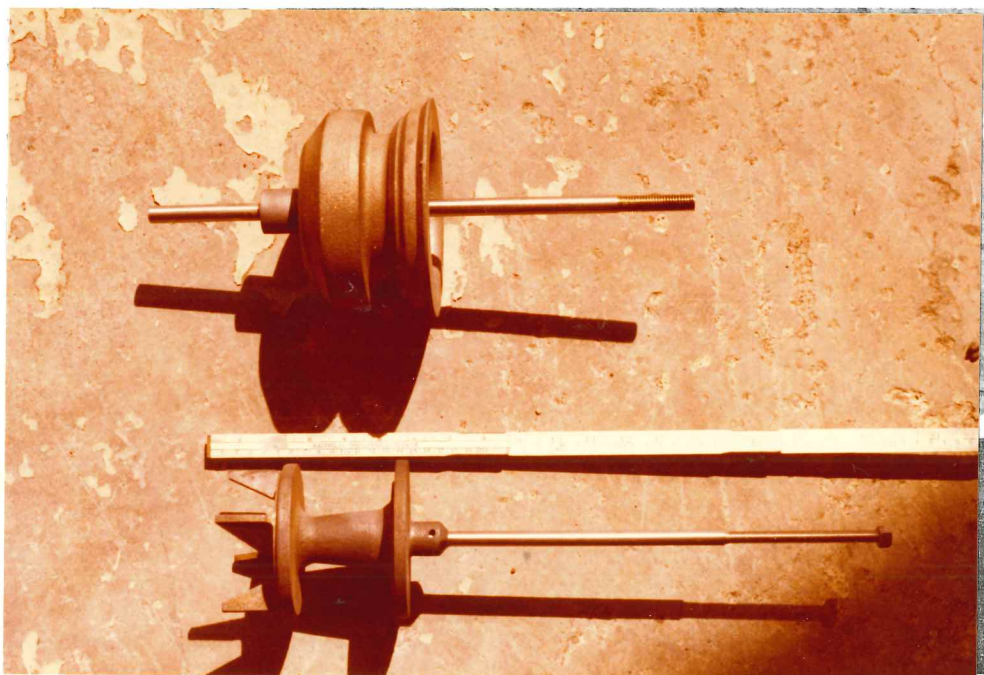
Mynd 128: Neyðarlokakeila efst. Stjórnlokakúla neðst.

Skipt hefur verið um spindla.

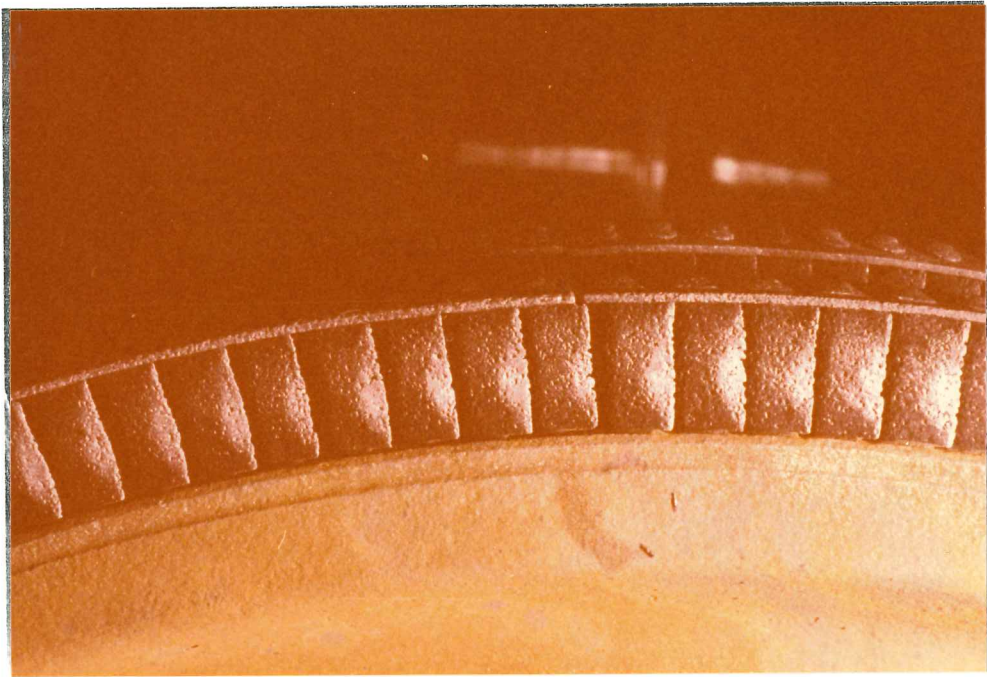
Mynd 129: Innstreymishlið, 1. þrep.

Pytttæring veruleg, frambrúnir skófla beygðar.

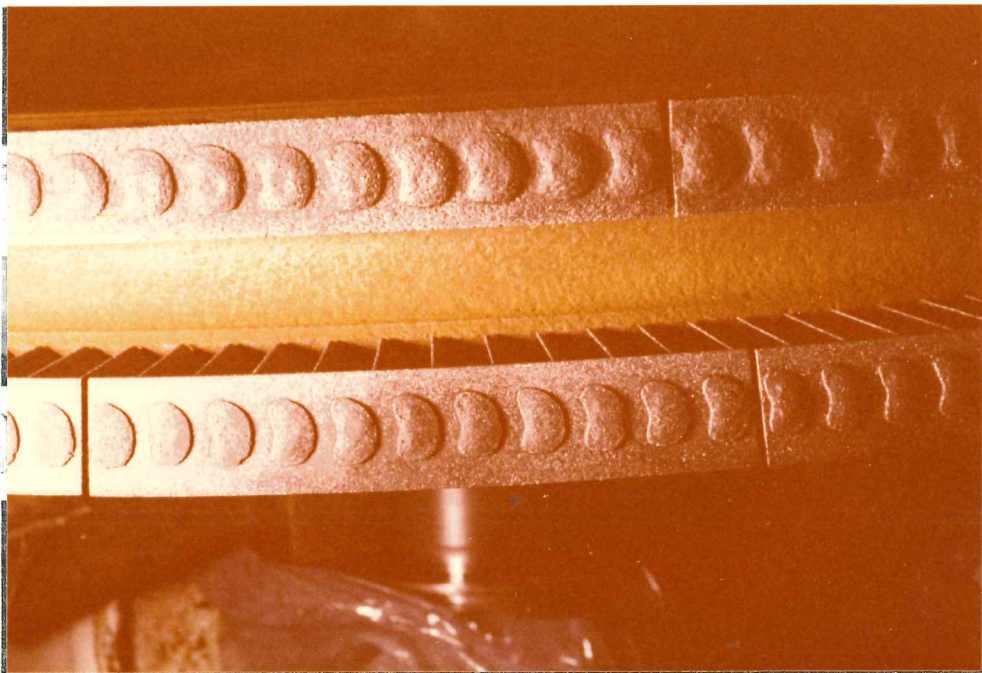
Mynd 130: Skóflugjarðir, 1. og 2. þrep. (pyttatæring).

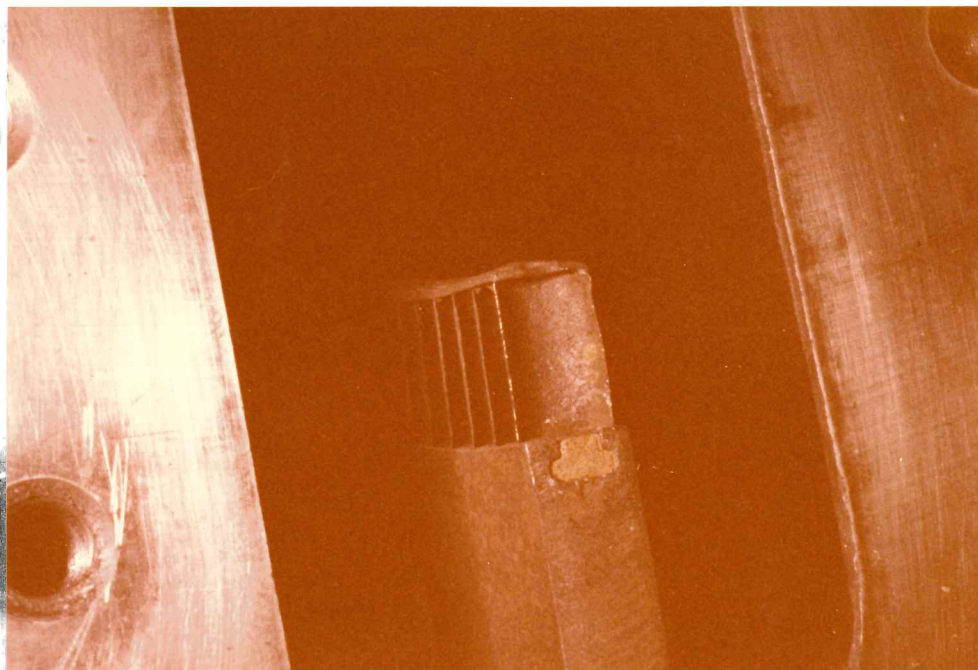
Mynd 131: Vendikrans (tæring mikil).

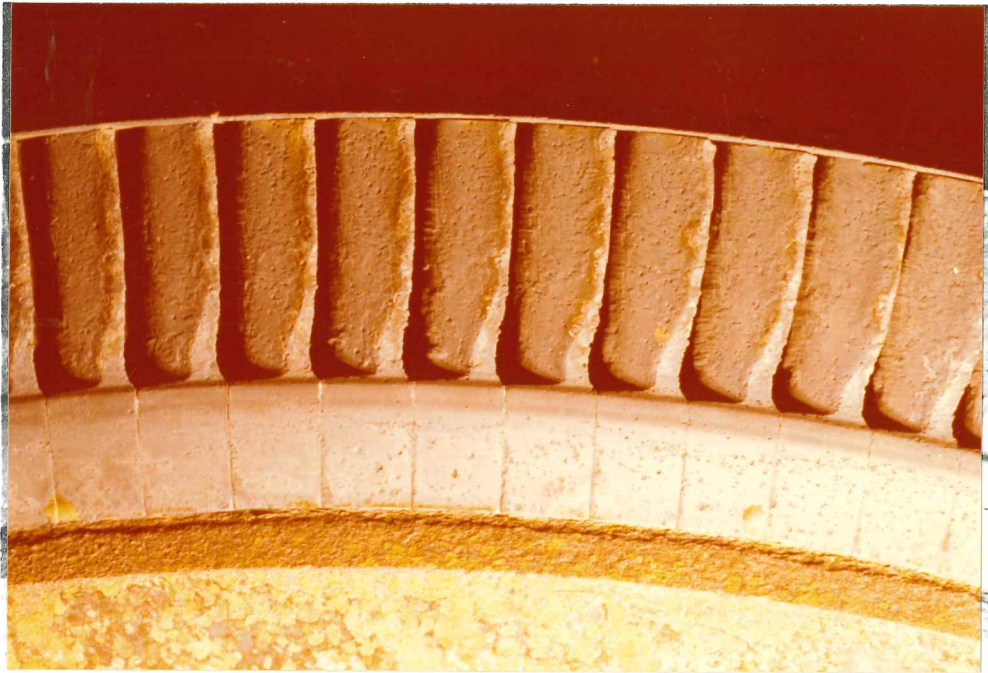
Mynd 7: 1. þrep, innstreymi (pyttatæring og slit).
