SKOÐUN GUFUVEITU OG HVERFILS KRÖFLUVIRKJUNAR Í JÚNÍ 1979

og samanburður við hverfla
Laxárvirkjunar og Hitaveitu Suðurnesja

OS79041/JHD19
Reykjavík, september 1979

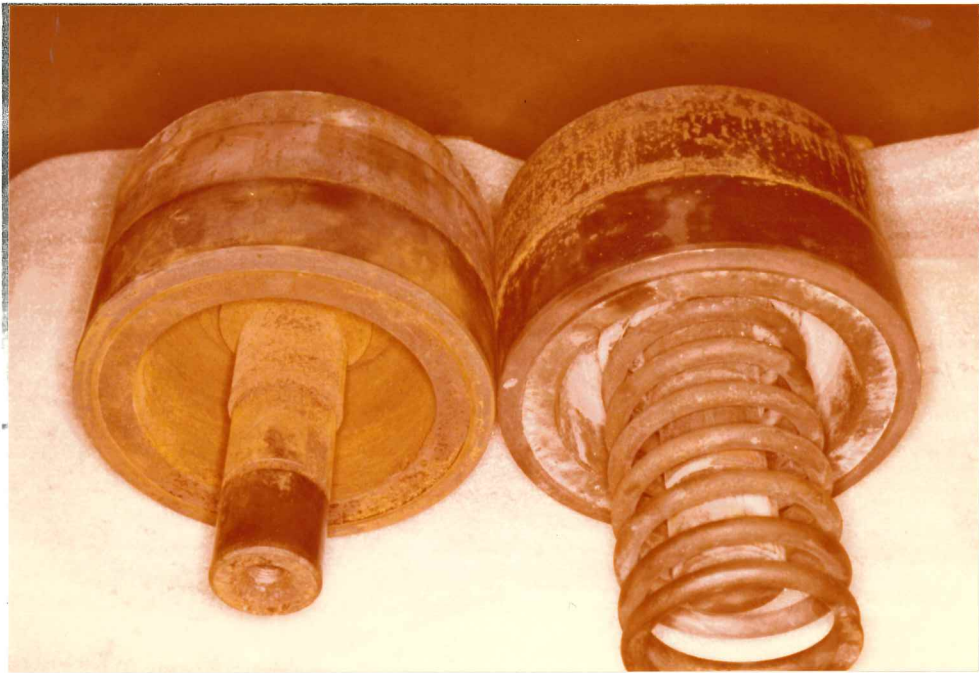
Mynd 2: Kólfar úr neyðarlokum.

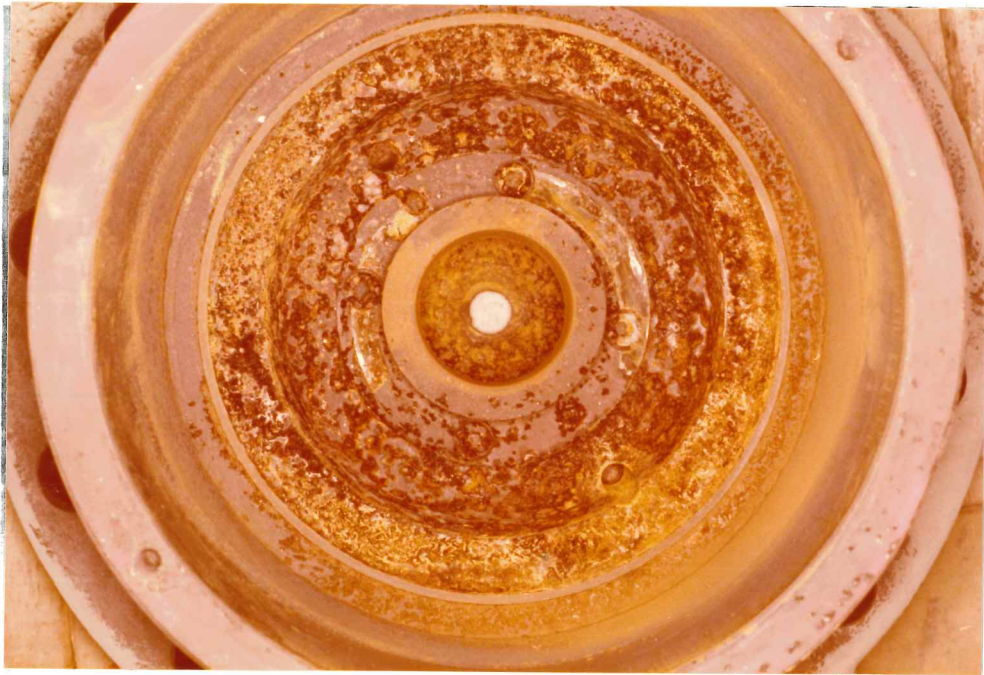
Mynd 3: Hús fyrir neyðarloka.

Ryðmyndun á sér stað eftir stöðvun vegna gufuþéttingar.

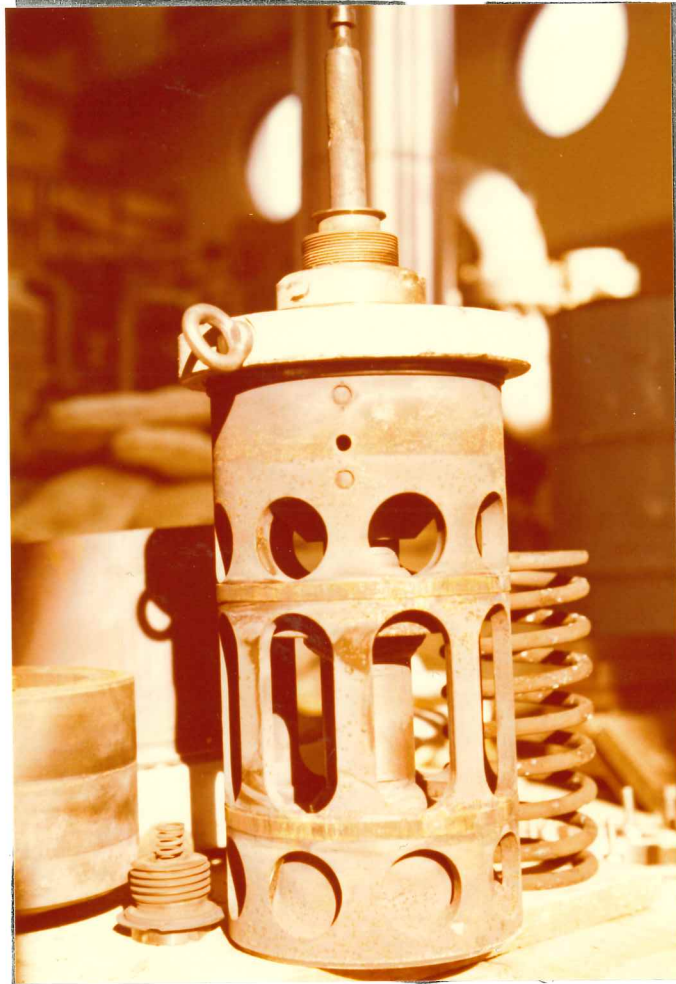
Mynd 4: Stjórnloki.

Skemmdir voru á stjórnlokaspindli (tæring í spindilpéttingu) og áspéttingu hverfilássins. Eins og sést af eftirfarandi myndum var ástand hverfils að öðru leyti mjög gott.

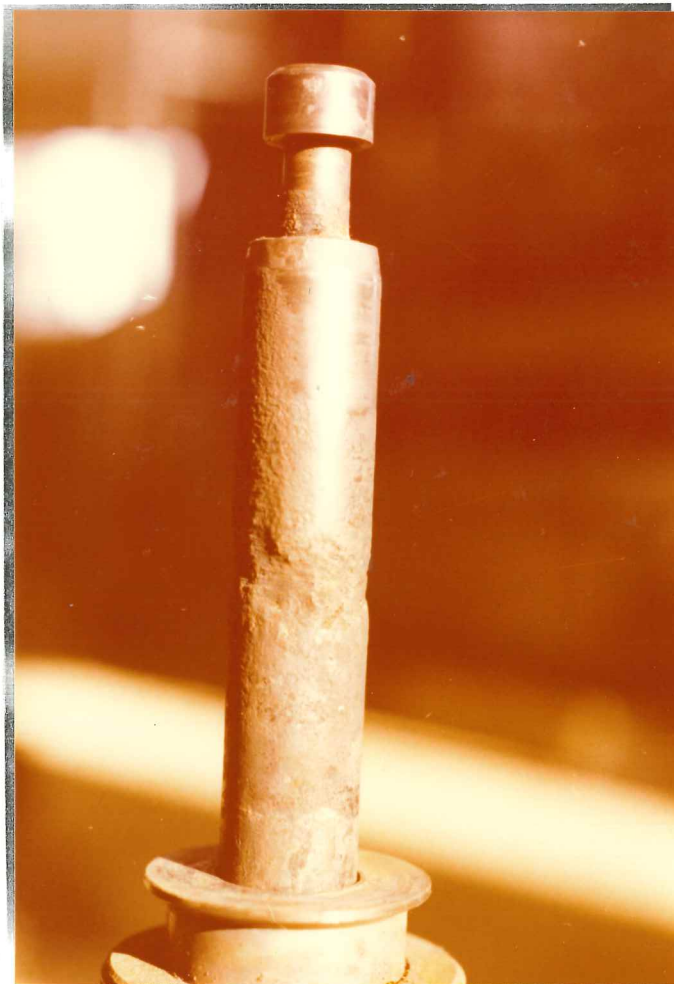
Mynd 5: Nærmynd af spindli.

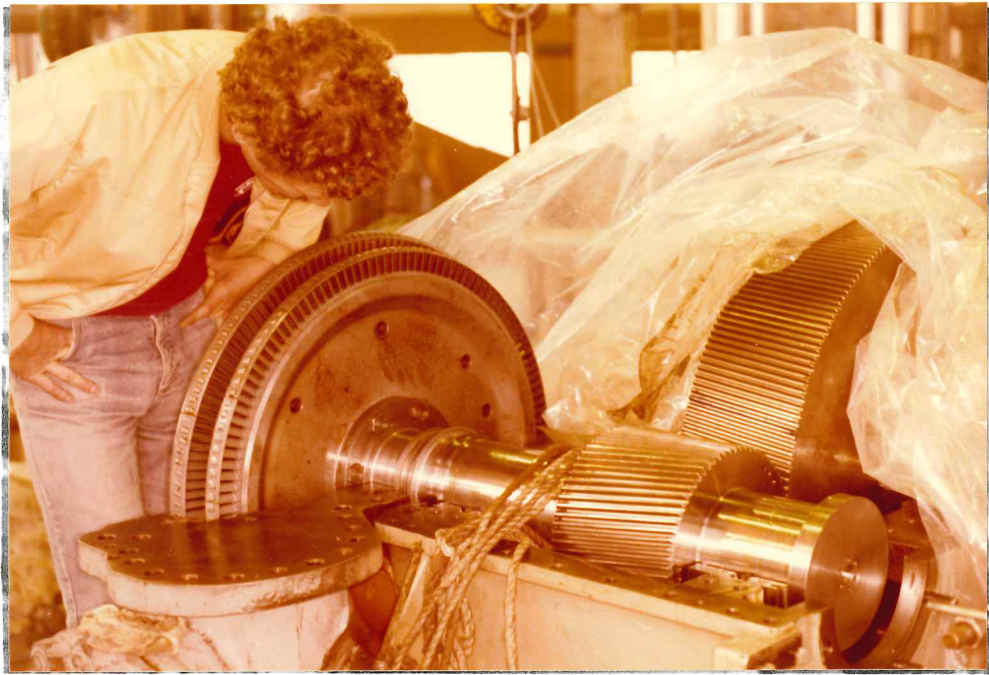
Mynd 6: Hjól og ás (innstreymismegin).

Myndin er tekin eftir viðgerð á áspéttingu.

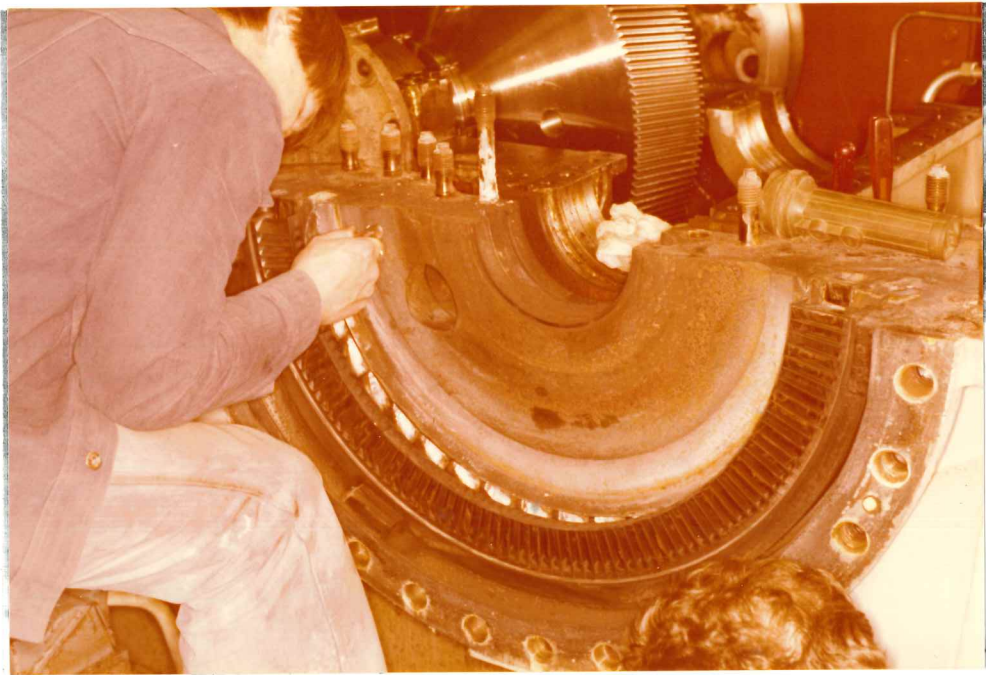
Mynd 7: Í forgrunni vendiskóflukrans og innstreymisblöð í baksýn.

(Greina má hvíta kísilhúð á bakhlið innstreymisblaða).

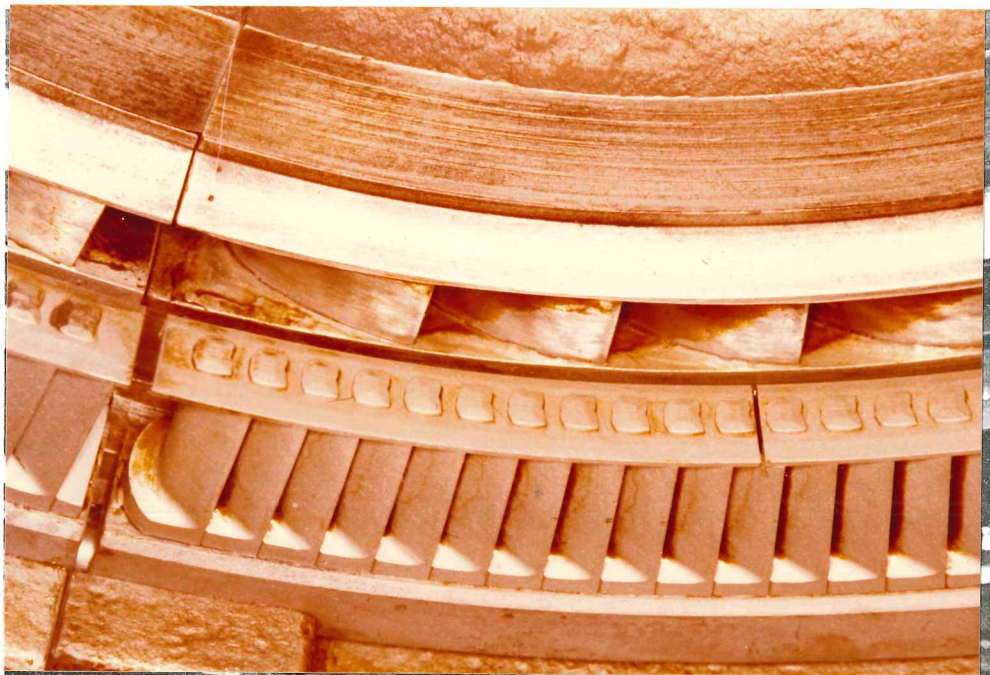
Mynd 9: Sama og að ofan að lokinni hreinsun.

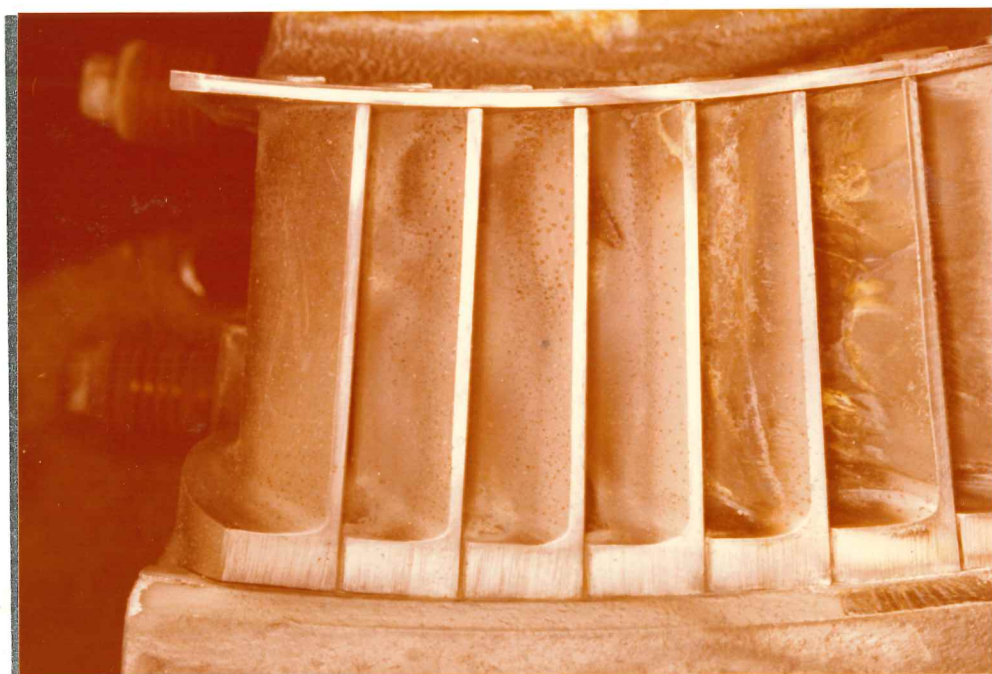
Mynd 13: Do. útstreymishlið.

Eins og sjá má voru útfellingar litlar sem engar eftir 1. ásprep.

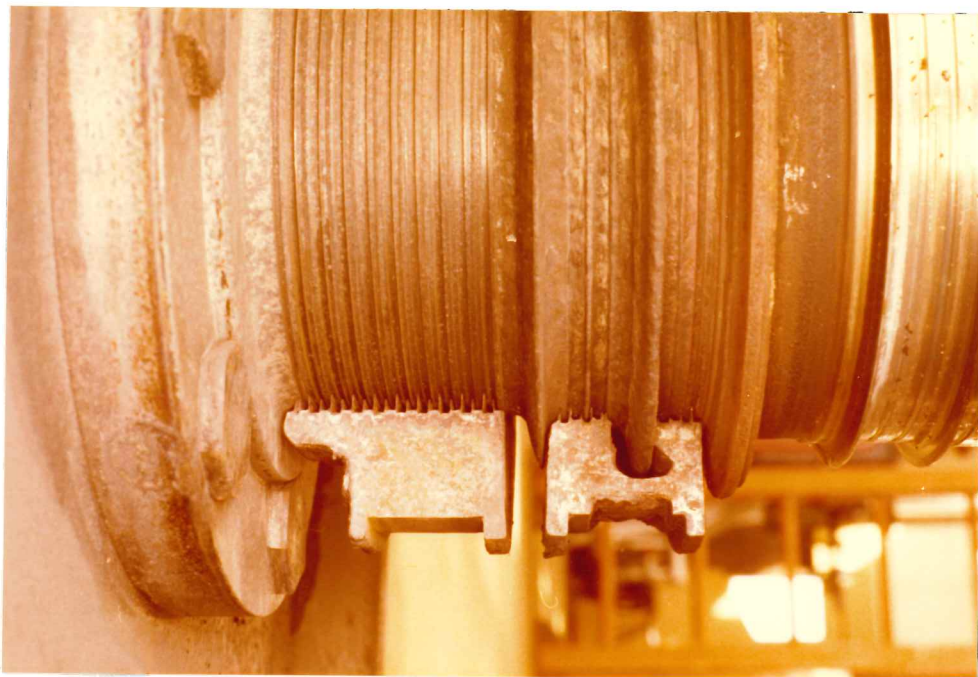
Mynd 14: Áspéttingar fyrir viðgerð.

(Innri bakkin snýr öfugt á myndinni).

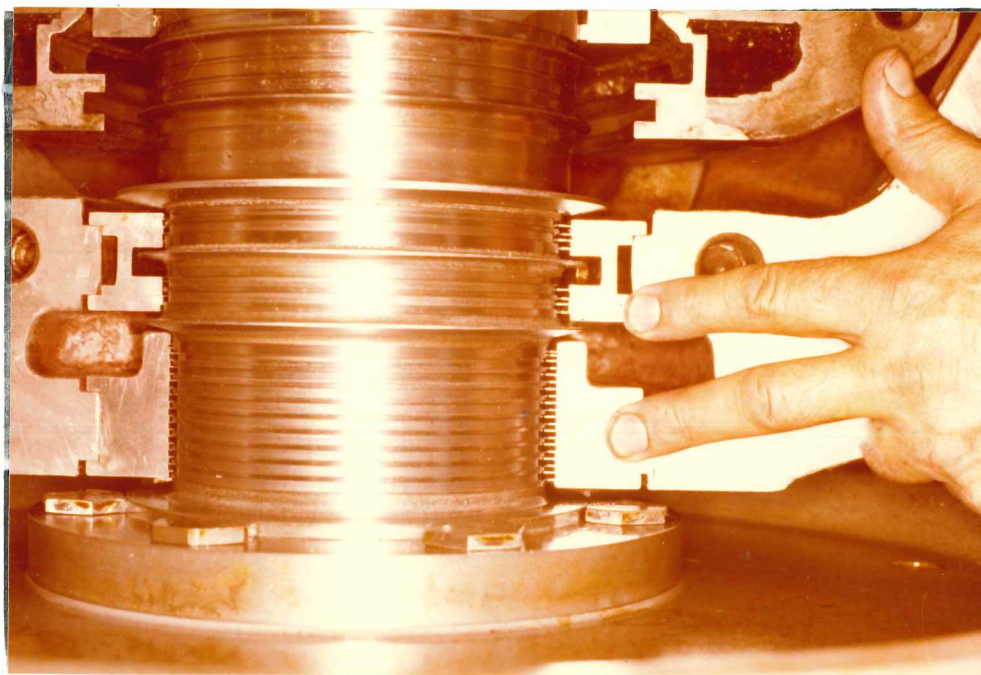
Mynd 15: Áspéttingar eftir viðgerð.

Viðgerð fólst í ásuðu á ás með ryðfríu stáli og endursmíði kambabakka úr ryðfríu stáli.

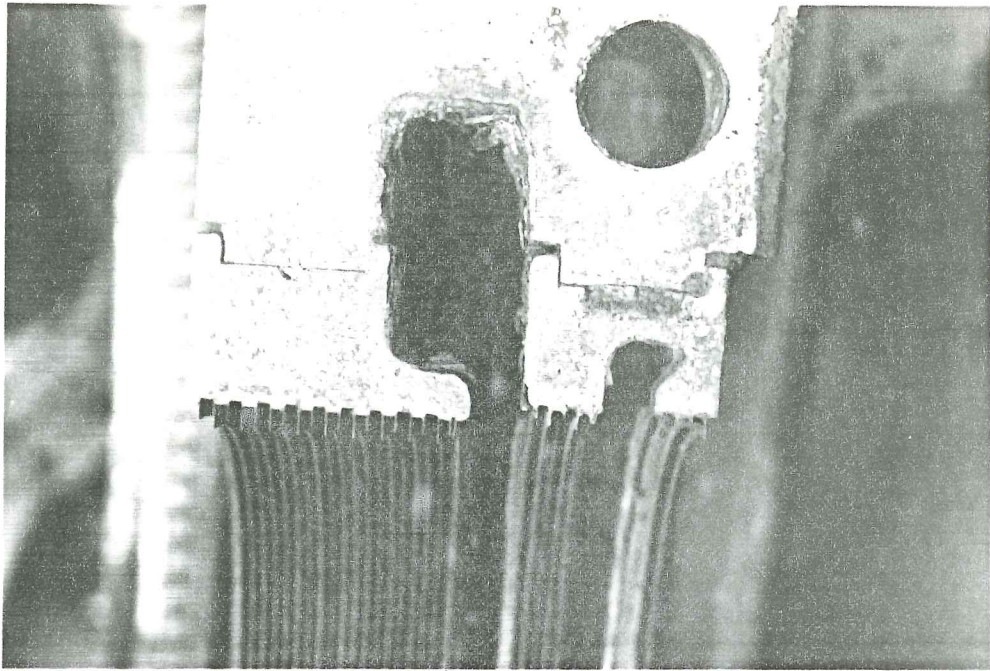
Mynd 16: Nærmynd af áspéttingum.

Ysti hluti þéttingarinnar er verst farinn (súrefni).

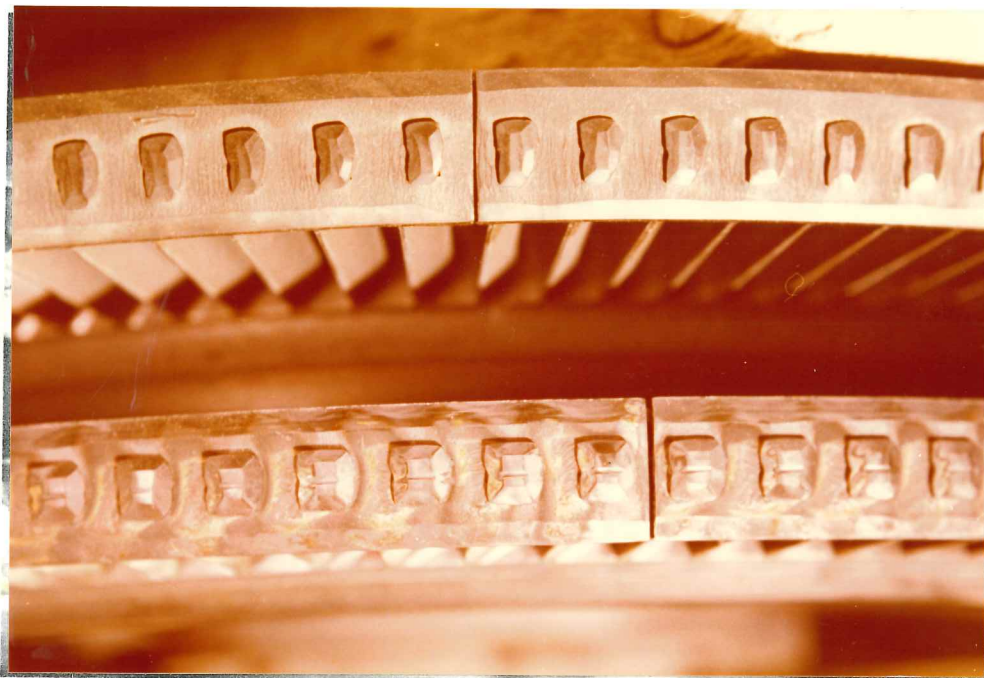
Mynd 18: Blaðgjarðir (1. röð efst, 2. röð neðst).

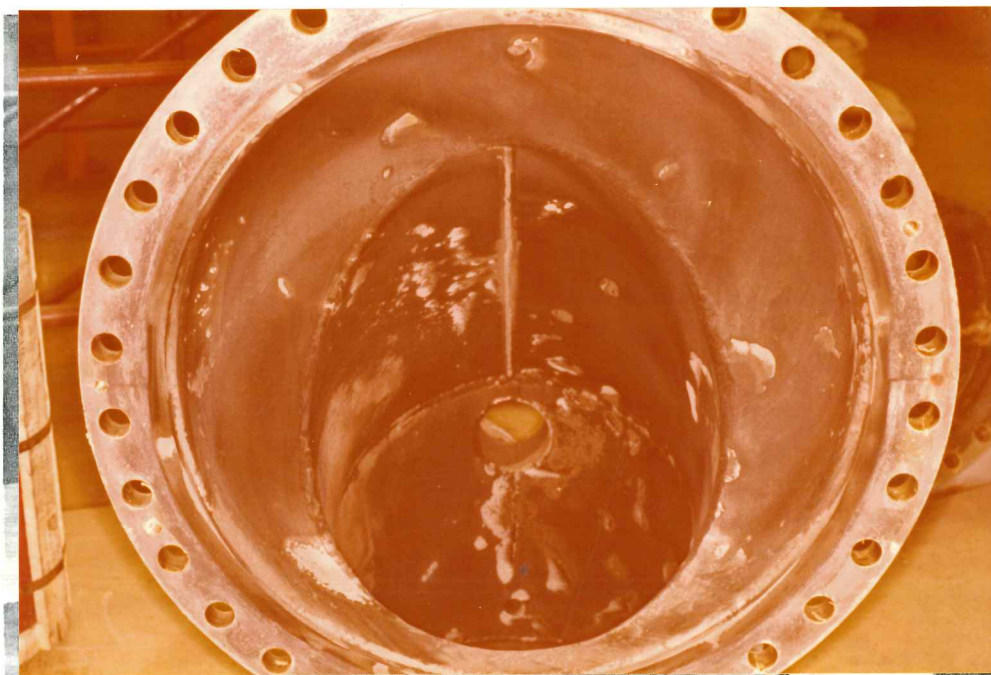
Mynd 19: Útstreymishús (plötustál, St. 37).
