ATHUGANIR

Á ÝMSUM VIRKJUNARLEIÐUM

Í LAXÁ, S. - ÞINGEYJARSÝSLU

September 1966

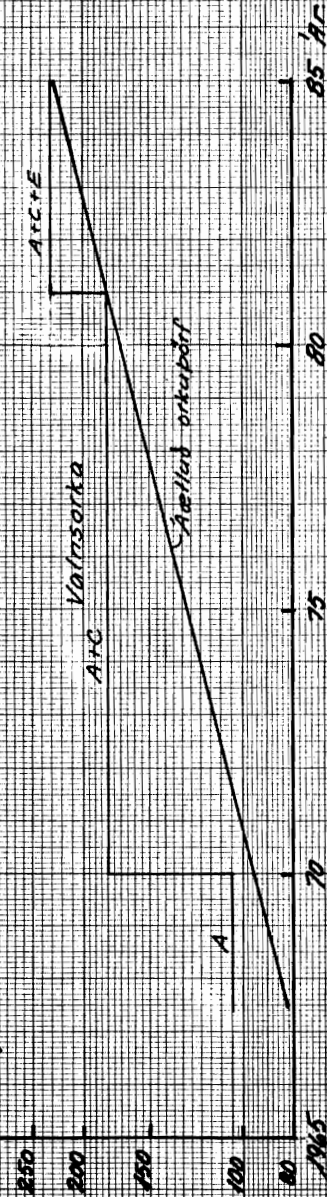
Laxárvirkjun, tilhögun 1

300 ORKR, SWH/LAR

50 AFL, MN

- A: Nínveandi síðuvor 15 MW
 - B: Dísill 2 MW
 - C: Elstafofl 12 x 20 14.5 MW
 - D: Dísill 2 MW
 - E: Gjöfuvor 10.5 MW
- Öruggt aft.
