Jarðskjálftasprungur vestan Rauðavatns:
Athuganir í febrúar 1994

Greinargerð HeTo-94-01

JARÐSKJÁLFTASPRUNGUR VESTAN RAUÐAVATNS: Athuganir í febrúar 1994 Unnið fyrir Almennu Verkfræðistofnuna og Vegagerð Ríkisins

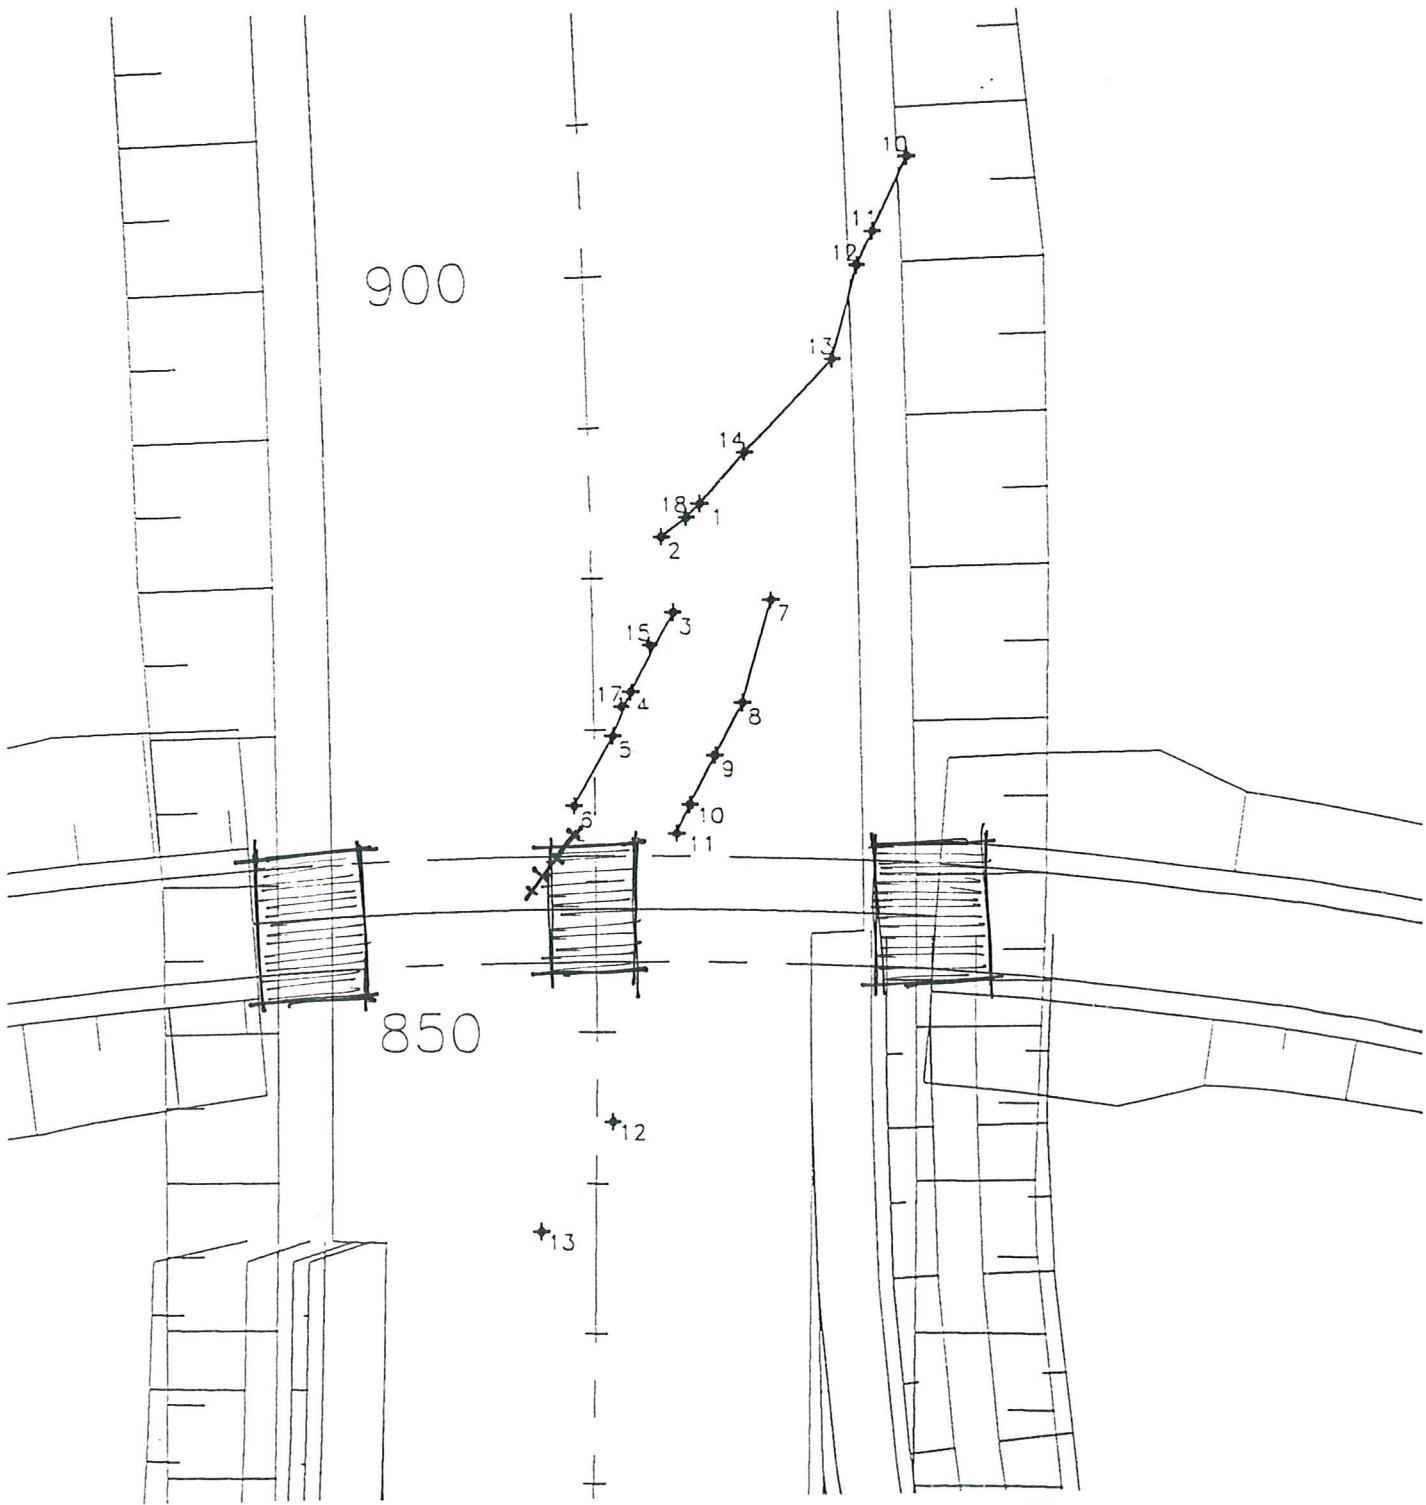
Jarðskjálftasprungur

Með greinargerð þessari er kort af vegstæði og sprungum þar sem þær voru mældar inn og aðrar rissaðar inn (þær verða mældar inn líka).

2. Greinilegar, opnar jarðskjálftasprungur liggja með SV-NA stefnu þvert yfir væntanlegt brúarstæði. Sprungur eru allt að 20 cm víðar og dýpt yfir 5 m þar sem mælt var, vafalaust liggja þær langt niður í berggrunn.

3. Sprungurnar liggja í beltuðum hraunum og hafa greinst upp í minni sprungur við yfirborð, þannig að a.m.k. 5-10 m breið spilda er sprungin. Bergið er yfirleitt kurlað og lélegt á sprungna svæðinu.

Punktar 12 og 13 eru á sprungum,
sem ekki er vitað hvert liggja.

9. Samkvæmt framangreindu er ljóst að óráðlegt er að treysta miðstöpli í væntanlegri brú á þessum stað, ef í ljós kemur að sprungur fari undir hann. Æskilegt er að hnika miðstöpli þannig til að hann verði milli sprungna, en fari ekki yfir þær. Þetta kemur e.t.v. betur í ljós þegar búið er að sprengja vegstæði niður og barmar þess og botn verða opnir. Til að færa brú á öruggara svæði þarf að færa hana þannig að stöplar séu á ósprungnum svæðum. Ekki er ljóst hvort ráðlegt er að færa brúarstæði til norðurs eða suðurs, til þess þarf að leita af sér allan grun varðandi opnar sprungur, þegar búið er að sprengja vegstæðið niður.

1. Hreinsa þarf jökulruðning af og kringum klappir við austur og vestur stöplastæði.
2. Hreinsa jökulruðning af brúarsvæðinu, annað hvort alveg eða láta nægja að hreinsa um 10 m breiðan veg samhliða brúarstæðinu og sjá þannig hvort sprungur koma í ljós á fleiri stoðum.
3. Skoða jarðvegssnið nákvæmlega og reyna að renna einhverjum stoðum undir aldur sprungna. Þetta getur orðið erfitt, en er þess virði að reyna.
4. Fylgjast þarf vel með þegar sprengt er gegnum berglögin á þessum stað.
