**UM HÁMARKSVINDHRAÐA OG ÍSINGARHÆTTU Á  
HÁSPENNULÍNULEIÐ  
AKUREYRI-KRAFLA-FLJÓTSDALSHÉRAÐ**

Flosi Hrafn Sigurðsson  
Adda Bára Sigfúsdóttir  
og  
Guðmundur Hafsteinsson  
tóku saman

Reykjavík, júlí 1975  
Veðurstofa Íslands  
Unnið fyrir Raflínunefnd

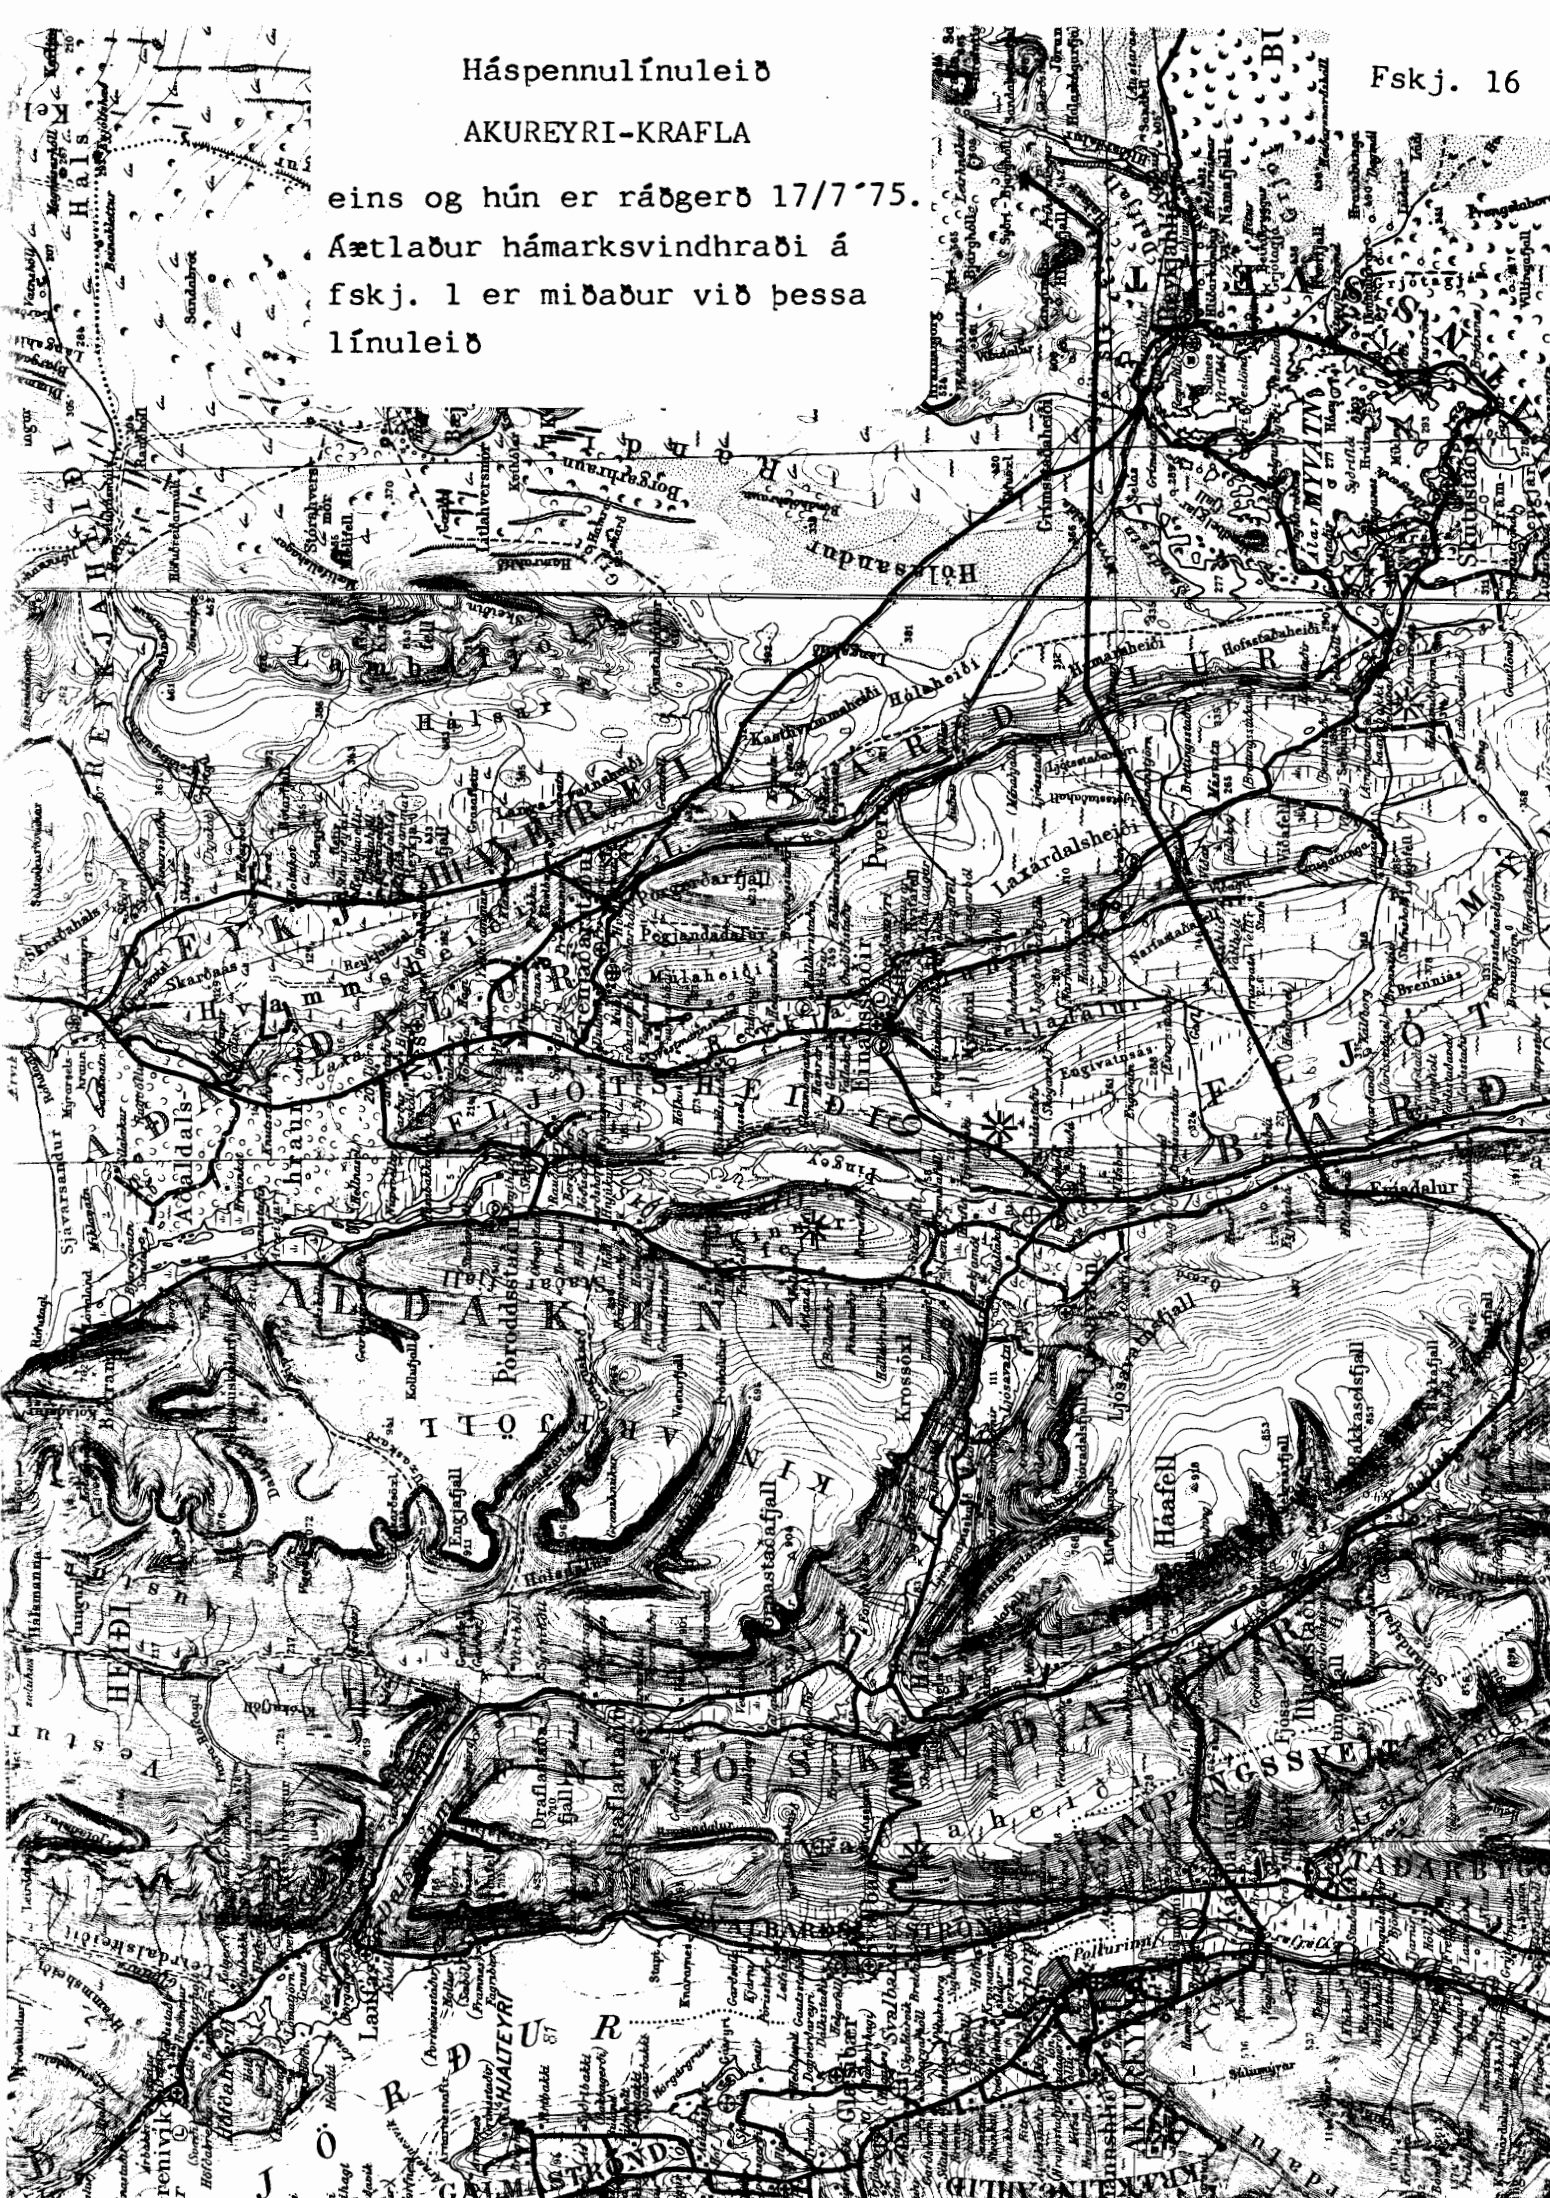
AKUREYRI-KRAFLA

eins og hún er ráðgerð 17/7'75.  
Aætlaður hámarksvindhraði á  
fskj. 1 er miðaður við þessa  
línuleið

Línuleiðin frá Akureyri til Kröflu má heita fast-ákveðin, og hefur hún verið tekin til sérstakrar athugunar. Leitað hefur verið upplýsinga frá bændum, eins og nánar verður vikið að í kaflanum um Ísingarhættu og Ísingaráttir hér á eftir. Komu upplýsingar þeirra að góðu gagni og staðfestu að verulegu leyti hugmyndir veðurfræðinga. Kemur víða fram í bréfunum, að sérstaklega sé hvassviðrasamt, þegar vindur stendur af nálægum fjöllum. Þá hafa staðhættir og verið kannaðir eftir því sem tók eru á á kortum. Loks er þess að geta, að veðurfræðingur tók þann 27. júní 1975 þátt í þyrluferð, þar sem flogið var lágt yfir línuleiðinni og lent á allmörgum völdum stöðum. Á grundvelli þessara upplýsinga og athugana hefur línuleiðinni frá Akureyri að Hvílhólaklifi skammt suðvestan Kröflu verið skipt í 14 kafla og hámarksvindhraði þvert á línuleið verið áætlaður á hverjum þeirra. Er niðurstaðan sýnd á fylgiskjali 1.

Áætlaður hámarksvindhraði þvert á línuleið  
Akureyri - Krafla (sjá kort á fskj. 16)
